Asbestinventarisatetest

Elf Novemberlaan 30, 8930 Mene

Attestnummer : 20251101-000786.000

Uitgegeven op : 01.11.2025

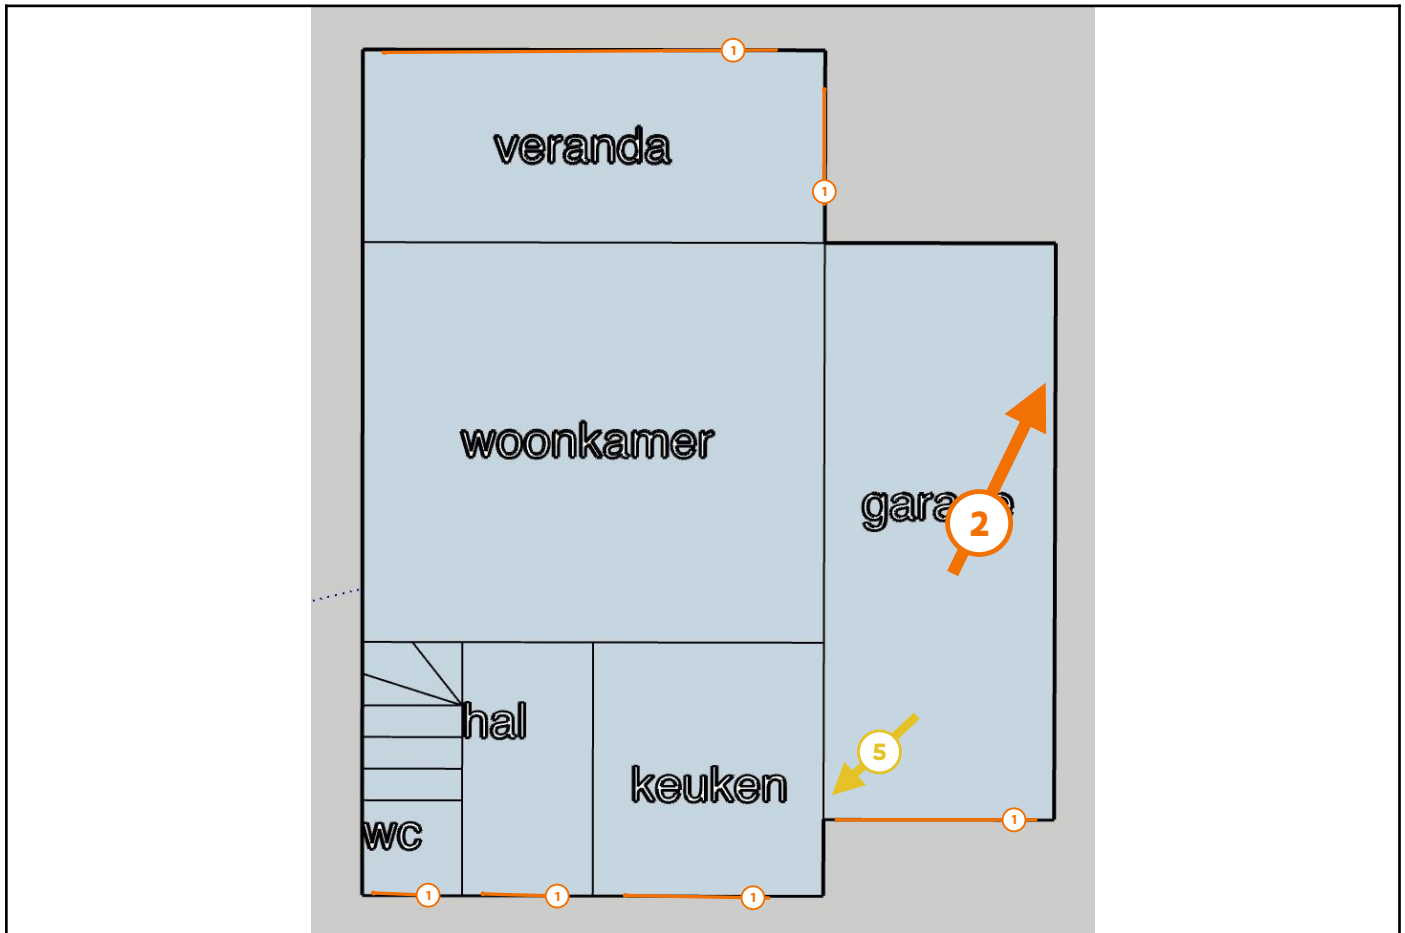
Plan 1.1: Gelijkvloers

Beschrijving	Type	Actie
1. Mastiek	Asbestmateriaal	Verwijderen
2. Bakeliet schakelaars/stopcontacten	Asbestmateriaal	Verwijderen
5. Bakeliet schakelkast	Asbestmateriaal	Zorgvuldig beheren

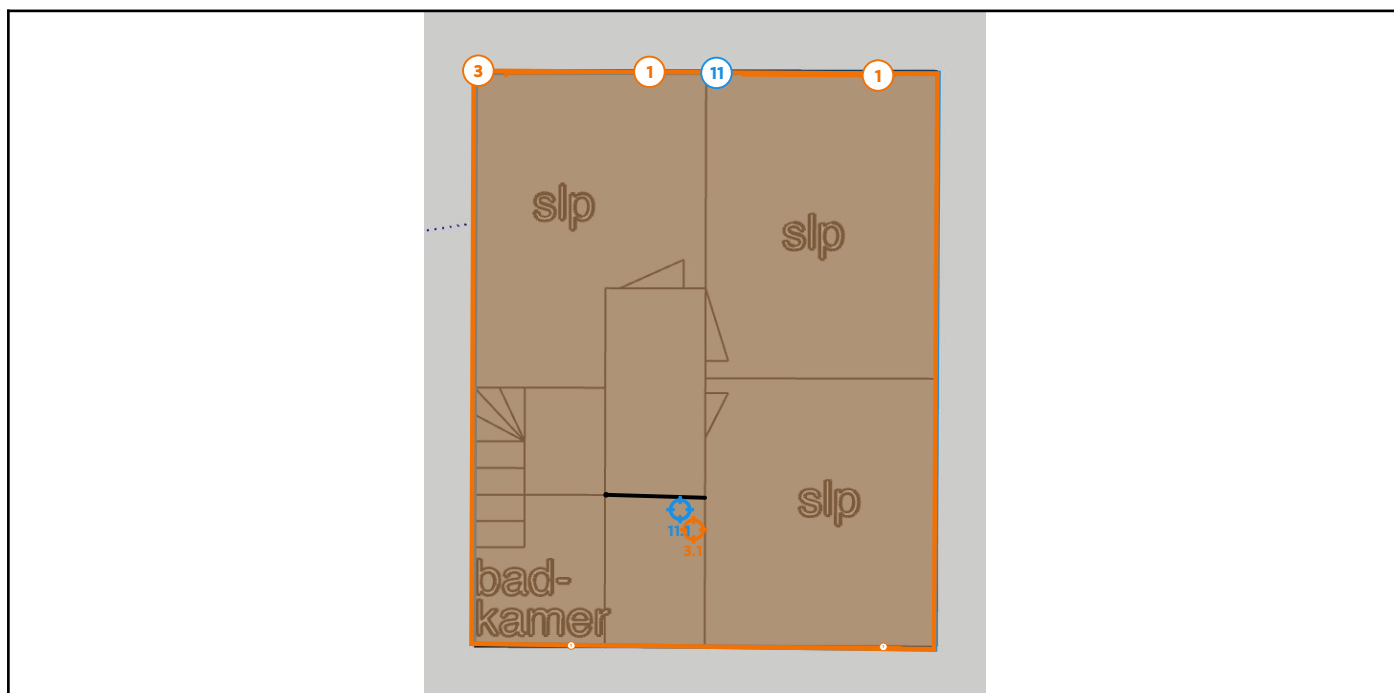
Plan 1.4: 1e verdiep vloeren

Beschrijving	Type	Actie
1. Mastiek	Asbestmateriaal	Verwijderen
3. Vinyl wit	Asbestmateriaal	Verwijderen
3.1 Code: 4	Puntmonster	-
11. Vinyl grijs	Geen asbest	-
11.1 Code: 6	Puntmonster	-

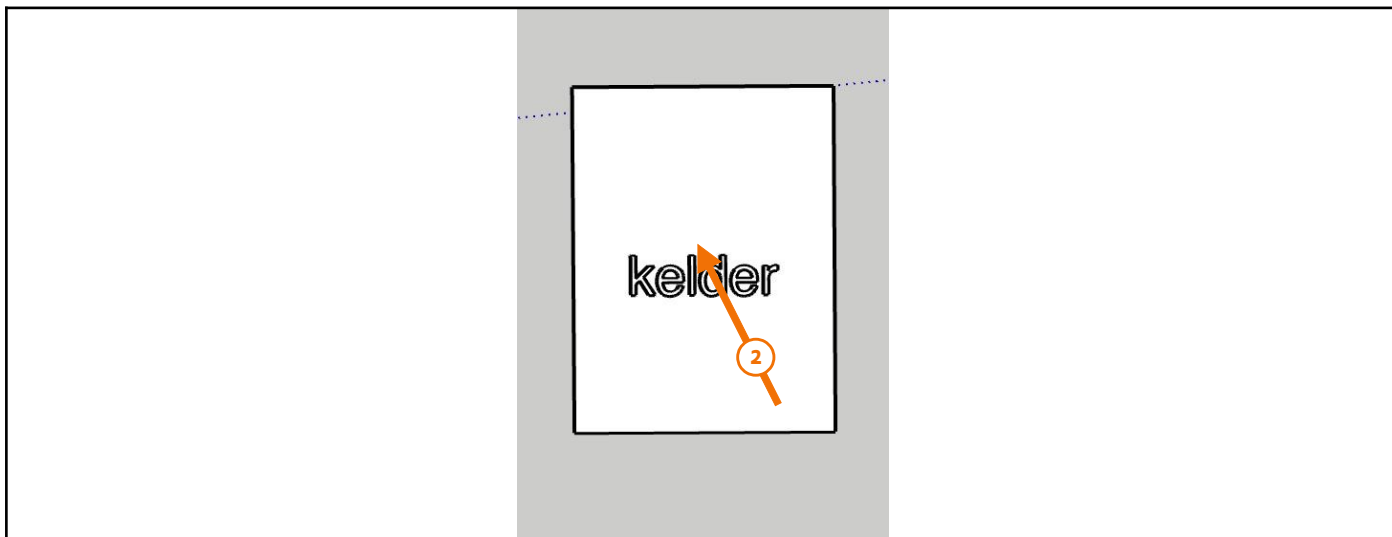
Plan 1.8: Kelder

Beschrijving	Type	Actie
2. Bakeliet schakelaars/stopcontacten	Asbestmateriaal	Verwijderen

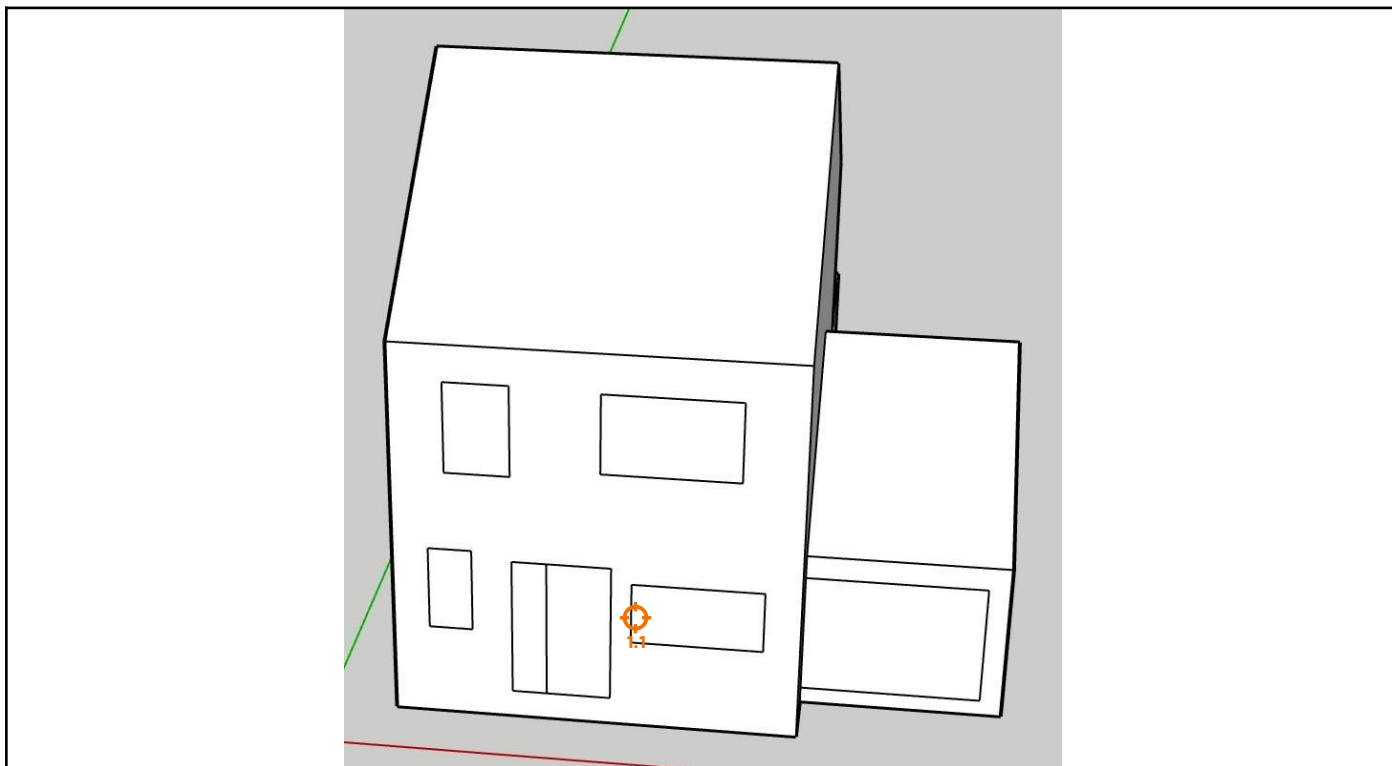
Plan 1.9: 3D voorgevel

Beschrijving	Type	Actie
1. Mastiek	Asbestmateriaal	Verwijderen
1.1 Code: 5	Puntmonster	-

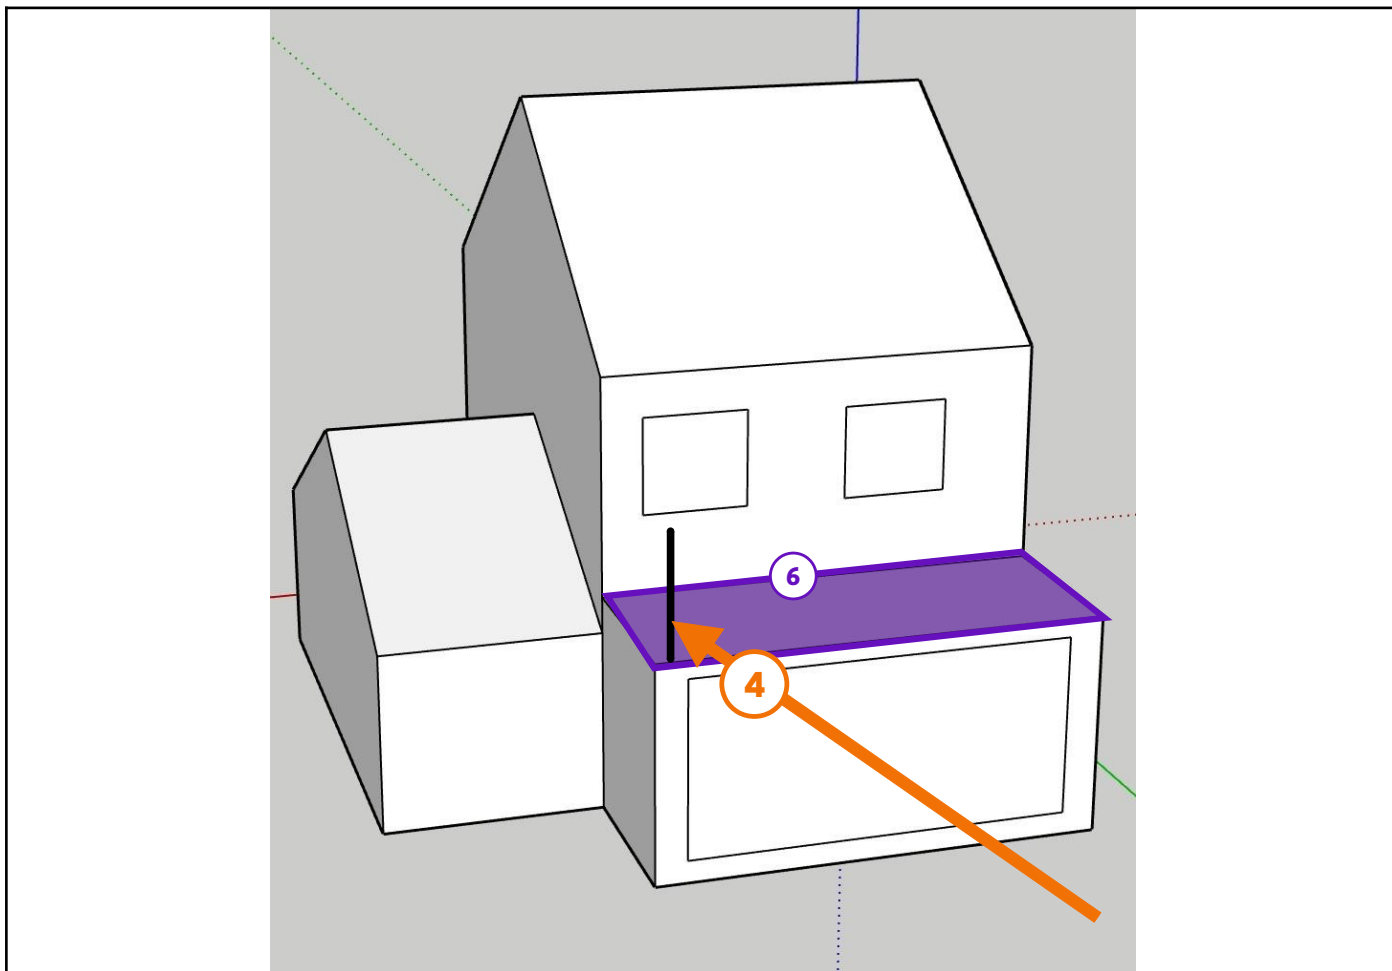
Plan 1.10: 3D achtergevel

Beschrijving	Type	Actie
4. Cementbuis	Asbestmateriaal	Verwijderen
6. Dakbedekking plat dak (niet verdacht)	Advies	-

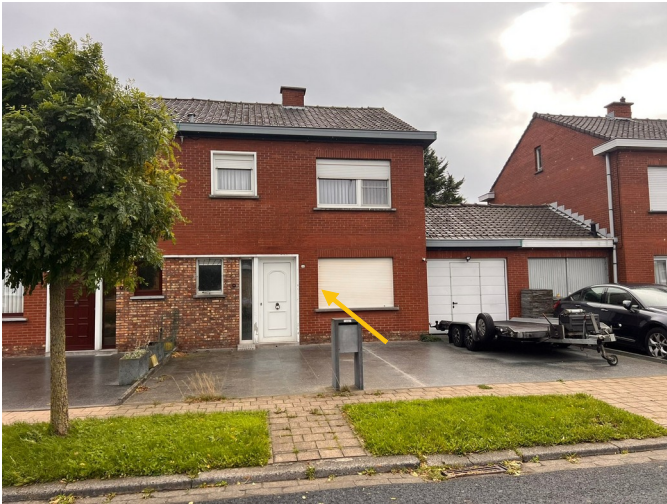
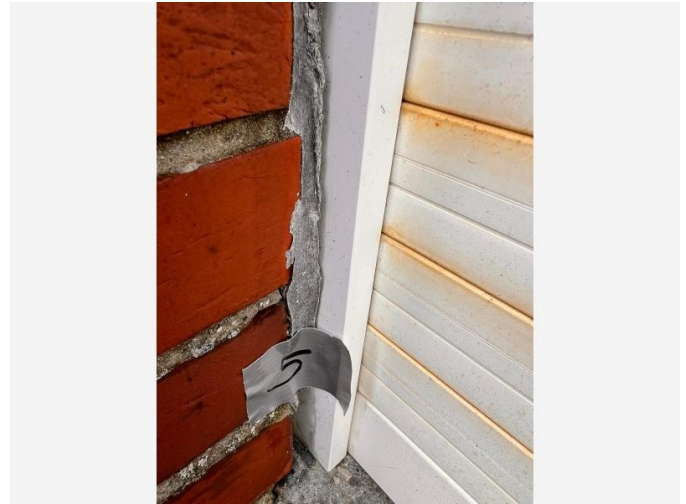
Het asbestmateriaal valt onder de mijlpaal van 2040.

Verhoogd materiaalrisico en/of verhoogde kans op vezelvrijgave

Gebondenheid	Categorie 1: hechtgebonden in oorsprong
Asbestsoort (vezeltype)	Alleen chrysotiel
Asbestconcentratie	Laag (< 50%)
Afschermingsgraad van het gehele materiaal	Geheel of deels vrij aan de buitenlucht
Toestand van het materiaal	Matig beschadigd, matig verweerd

#	Type	Referentie	Resultaat
1.1	Puntmonster	5	Chrysotiel

Beschrijving	Mastiek
Omgeving	Buiten
Primaire drager	Wandopening verticaal (raam, deur, ...)
Asbestmateriaal	In-situ afwerkingslagen - Pasta, stopverf, voegsel, stopsel, vulsel, mastiek, katten, ...
Bindmiddel van asbestmateriaal	Kitten, mastiek, pasta
Gebondenheid op basis van bindmiddel	Hecht
Hoeveelheid (gewicht - aantal)	<ul style="list-style-type: none">• 18,00 kg - 1 stuk
Totaal gewicht	18,00 kg
Eenvoudig bereikbaar	Ja
Bevestigingswijze	<ul style="list-style-type: none">• Verlijmd, ingegoten, versmeerd
Identificatiemethode	Vaststelling met monstername
Destructieve handeling voor identificatie	Nee
Opmerking	De hoeveelheid is een zo nauwkeurig mogelijke opmeting. Hieraan kunnen evenwel geen rechten worden ontleend.

Verwijderen

- Zorg voor een veilig beheer. Vermijd het beschadigen van het asbestmateriaal. Controleer de toestand jaarlijks op wijzigingen.

- Eenvoudige handelingen: mag via doe-het-zelf of door werknemer(s) met opleidingsattest eenvoudige handelingen
Deze toepassing kan door een aannemer die over een opleidingsattest eenvoudige handelingen beschikt of door een particulier (doe-het-zelf), verwijderd worden indien er geen verhoogd risico op vrijgave van asbestvezels (max. concentratie 0,01 vezels/cm³ - CODEX Art. VI.3-54) ontstaat en de toepassing voorafgaand wordt gefixeerd/bevochtigd; de individuele elementen zonder machinale werktuigen (boormachine, slijpschijf, hogedrukreiniger,...) en zonder breken of gooien een voor een losgemaakt worden; en ten slotte dubbel en luchtdicht verpakt weggevoerd worden naar een erkend afvalpunt (recyclagepark).

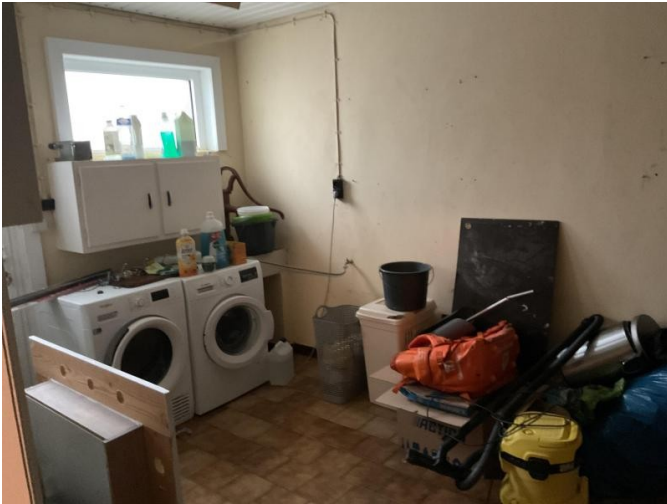
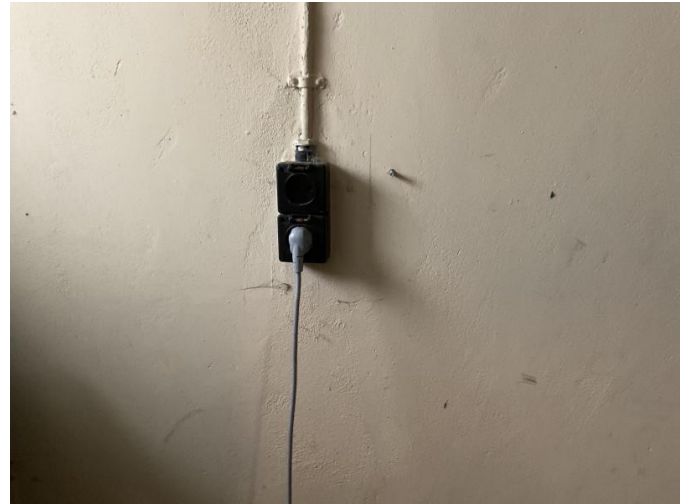
Het asbestmateriaal valt onder de mijlpaal van 2040.

Verhoogd materiaalrisico en/of verhoogde kans op vezelvrijgave

Gebondenheid	Categorie 1: hechtgebonden in oorsprong
Asbestsoort (vezeltype)	Crocidoliet aanwezig
Asbestconcentratie	Laag (< 50%)
Afschermingsgraad van het gehele materiaal	Geheel of deels (ook) vrij aan de binnenlucht
Toestand van het materiaal	Licht beschadigd, licht verweerd. Intact calciumsilicaatmateriaal of categorie III 'gebondenheid'

Beschrijving	Bakeliet schakelaars/stopcontacten
Omgeving	Binnen
Primaire drager	Communicatie en elektrische infrastructuur en uitrusting
Asbestmateriaal	Plaat, paneel, tablet - Type Bakeliet
Bindmiddel van asbestmateriaal	Kunststof of -hars
Gebondenheid op basis van bindmiddel	Hecht
Hoeveelheid (oppervlakte - dikte - aantal)	<ul style="list-style-type: none">• 0,10 m² - 1,00 cm - 1 stuk
Totaal volume	0,001 m ³
Eenvoudig bereikbaar	Ja
Bevestigingswijze	<ul style="list-style-type: none">• Geschroefd
Identificatiemethode	Vaststelling zonder monstername
Destructieve handeling voor identificatie	Nee
Opmerking	De hoeveelheid is een zo nauwkeurig mogelijke opmeting. Hieraan kunnen evenwel geen rechten worden ontleend.

Verwijderen

- Zorg voor een veilig beheer. Vermijd het beschadigen van het asbestmateriaal. Controleer de toestand jaarlijks op wijzigingen.
- Voer bijkomende staalname(s) uit.

- Eenvoudige handelingen: mag via doe-het-zelf of door werknemer(s) met opleidingsattest eenvoudige handelingen
Deze toepassing kan door een aannemer die over een opleidingsattest eenvoudige handelingen beschikt of door een particulier (doe-het-zelf), verwijderd worden indien er geen verhoogd risico op vrijgave van asbestvezels (max. concentratie 0,01 vezels/cm³ - CODEX Art. VI.3-54) ontstaat en de toepassing voorafgaand wordt gefixeerd/bevochtigd; de individuele elementen zonder machinale werktuigen (boormachine, slijpschijf, hogedrukreiniger,...) en zonder breken of gooien een voor een losgemaakt worden; en ten slotte dubbel en luchtdicht verpakt weggevoerd worden naar een erkend afvalpunt (recyclagepark).

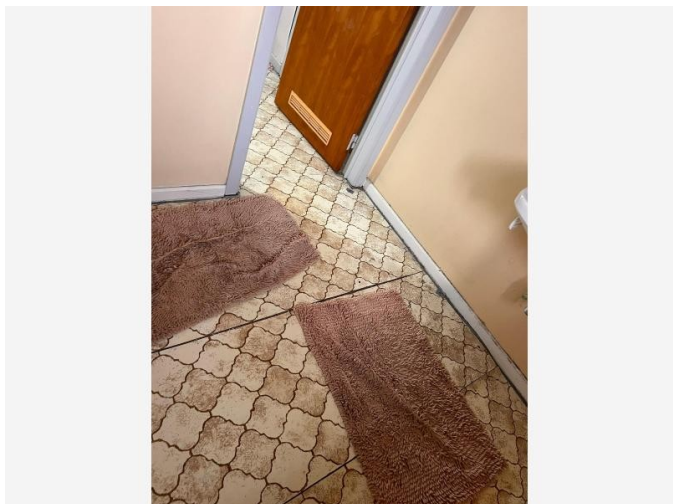
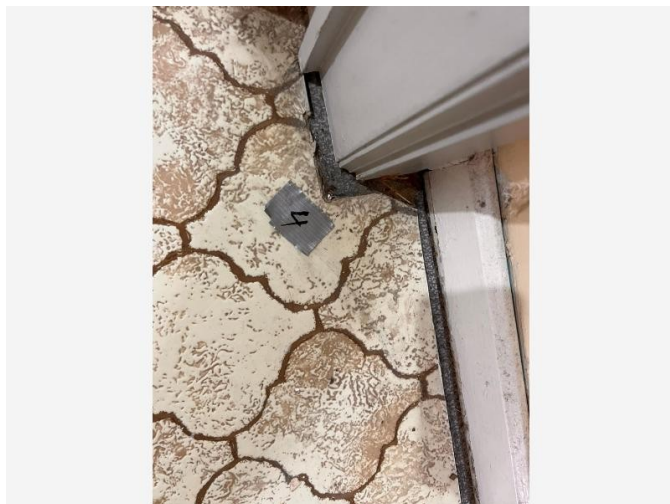
Het asbestmateriaal valt onder de mijlpaal van 2034.

Eindbeoordeling materiaalrisico	Verhoogd materiaalrisico en/of verhoogde kans op vezelvrijgave
---------------------------------	--

Gebondenheid	Categorie 2: niet-hechtgebonden met matrix
Asbestsoort (vezeltype)	Alleen chrysotiel
Asbestconcentratie	Hoog ($\geq 50\%$)
Afschermingsgraad van het gehele materiaal	Geheel of deels (ook) vrij aan de binnenlucht
Toestand van het materiaal	Licht beschadigd, licht verweerd. Intact calciumsilicaatmateriaal of categorie III 'gebondenheid'

#	Type	Referentie	Resultaat
3.1	Puntmonster	4	Chrysotiel

Beschrijving	Vinyl wit
Omgeving	Binnen
Primaire drager	Vloer
Asbestmateriaal	Prefab - afwerking - Vloerzeil
Bindmiddel van asbestmateriaal	Karton - papier - viltachtig
Gebondenheid op basis van bindmiddel	Niet-hechtgebonden
Hoeveelheid (oppervlakte - aantal)	<ul style="list-style-type: none">• 45,00 m² - 1 stuk
Totale oppervlakte	45,00 m ²
Eenvoudig bereikbaar	Ja
Bevestigingswijze	<ul style="list-style-type: none">• Verlijmd, ingegoten, versmeerd
Identificatiemethode	Vaststelling met monstername
Destructieve handeling voor identificatie	Nee
Opmerking	<p>De hoeveelheid is een zo nauwkeurig mogelijke opmeting. Hieraan kunnen evenwel geen rechten worden ontleend.</p> <p>De volledige 1e verdieping is voorzien van vinyl. Deze ligt bovenop de grijze vinyl.</p>

Verwijderen

- Zorg voor een veilig beheer. Vermijd het beschadigen van het asbestmateriaal. Controleer de toestand jaarlijks op wijzigingen.

- Hermetische zone (erkend asbestverwijderaars)
Deze toepassing kan enkel door een erkende asbestverwijderaars via de methodiek van hermetische zone verwijderd worden omdat verwijdering via de methodiek van eenvoudige handelingen en/of couveusezakmethode niet mogelijk is; en er automatisch een verhoogd risico op vrijgave van asbestvezels (max. concentratie 0,01 vezels/cm - CODEX Art. VI.3-54) ontstaat. (Bron: CODEX - Art. VI.3-61.- par 1.)

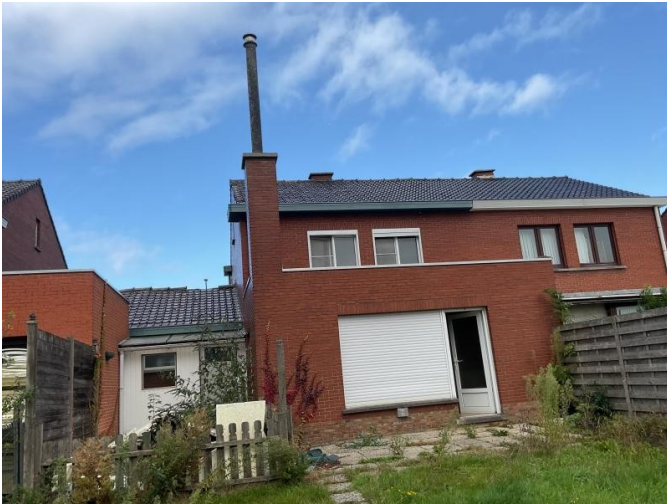
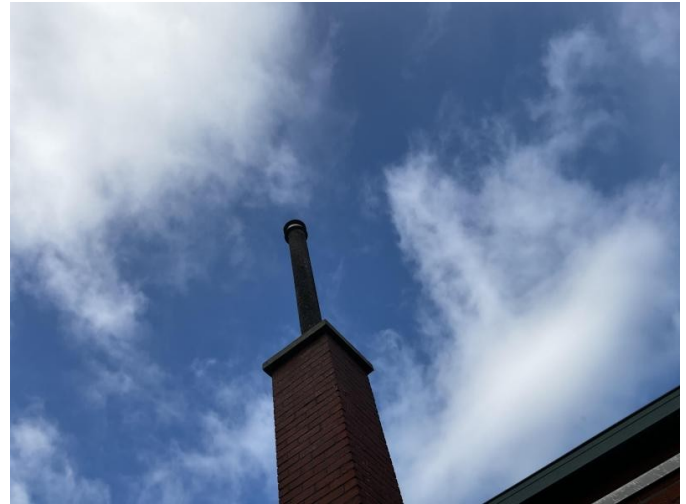
Het asbestmateriaal valt onder de mijlpaal van 2040.

Eindbeoordeling materiaalrisico	Verhoogd materiaalrisico en/of verhoogde kans op vezelvrijgave
---------------------------------	--

Gebondenheid	Categorie 1: hechtgebonden in oorsprong
Asbestsoort (vezeltype)	Crocidoliet aanwezig
Asbestconcentratie	Laag (< 50%)
Afschermingsgraad van het gehele materiaal	Geheel of deels (ook) vrij aan de binnenlucht
Toestand van het materiaal	Licht beschadigd, licht verweerd. Intact calciumsilicaatmateriaal of categorie III 'gebondenheid'

Beschrijving	Cementbuis
Omgeving	Binnen
Primaire drager	Schacht-koker (technisch)
Asbestmateriaal	Buis, koker, leiding, pijp, doorvoer
Bindmiddel van asbestmateriaal	Cement
Gebondenheid op basis van bindmiddel	Hecht
Hoeveelheid (lengte - omtrek - dikte - aantal)	<ul style="list-style-type: none">• 3,00 m - 100,00 cm - 2,00 cm - 1 stuk
Totaal volume	0,06 m ³
Eenvoudig bereikbaar	Ja
Bevestigingswijze	<ul style="list-style-type: none">• Verlijmd, ingegoten, versmeerd
Identificatiemethode	Vaststelling zonder monsternamen
Destructieve handeling voor identificatie	Nee
Opmerking	De precieze lengte is onbekend.

Verwijderen

- Zorg voor een veilig beheer. Vermijd het beschadigen van het asbestmateriaal. Controleer de toestand jaarlijks op wijzigingen.
- Voer bijkomende staalname(s) uit.

- Eenvoudige handelingen: mag via doe-het-zelf of door werknemer(s) met opleidingsattest eenvoudige handelingen
Deze toepassing kan door een aannemer die over een opleidingsattest eenvoudige handelingen beschikt of door een particulier (doe-het-zelf), verwijderd worden indien er geen verhoogd risico op vrijgave van asbestvezels (max. concentratie 0,01 vezels/cm³ - CODEX Art. VI.3-54) ontstaat en de toepassing voorafgaand wordt gefixeerd/bevochtigd; de individuele elementen zonder machinale werktuigen (boormachine, slijpschijf, hogedrukreiniger,...) en zonder breken of gooien een voor een losgemaakt worden; en ten slotte dubbel en luchtdicht verpakt weggevoerd worden naar een erkend afvalpunt (recyclagepark).

- Eenvoudige handelingen: enkel door erkend asbestverwijderaar
Indien bovenstaande criteria worden overschreden:

Deze toepassing kan enkel door een erkende asbestverwijderaar verwijderd worden omdat er hier automatisch een verhoogd risico op vrijgave van asbestvezels (max. concentratie 0,01 vezels/cm³ - CODEX - Art. VI.3-54) ontstaat. (Bron: VLAREM II: 6.4.0.1 par1, par2 en par3). Een erkend asbestverwijderaar moet ingeschakeld worden voor deze toepassingen die niet (kunnen) worden verwijderd door de couveuzemethode, door hermetische zone of door de materialen beschreven in Vlarem II, art. 6.4.0.1 par2. (Bron: Leidraad bij het Inspectieprotocol)

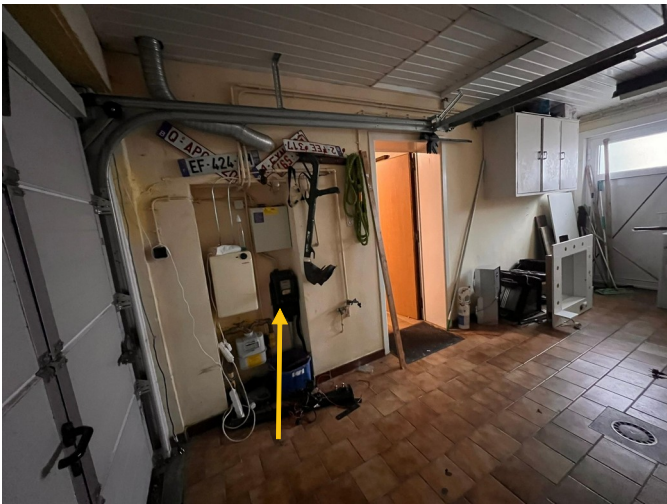
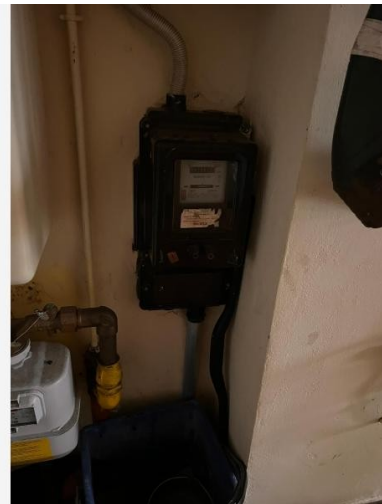
Het asbestmateriaal valt onder de mijlpaal van 2040.

Beschrijving	Bakeliet schakelkast
Omgeving	Binnen
Primaire drager	Communicatie en elektrische infrastructuur en uitrusting
Asbestmateriaal	Plaat, paneel, tablet - Type Bakeliet
Bindmiddel van asbestmateriaal	Kunststof of -hars
Gebondenheid op basis van bindmiddel	Hecht
Hoeveelheid (oppervlakte - dikte - aantal)	• 0,10 m ² - 1,00 cm - 1 stuk
Totaal volume	0,001 m ³
Eenvoudig bereikbaar	Ja
Bevestigingswijze	• Geschroefd
Identificatiemethode	Vaststelling zonder monstername
Destructieve handeling voor identificatie	Nee
Opmerking	De hoeveelheid is een zo nauwkeurig mogelijke opmeting. Hieraan kunnen evenwel geen rechten worden ontleend.

Zorgvuldig beheren

- Zorg voor een veilig beheer. Vermijd het beschadigen van het asbestmateriaal. Controleer de toestand jaarlijks op wijzigingen.
- Voer bijkomende staalname(s) uit.
