# Asbestinventarisatetest

Wervikstraat 75, 8930 Menen

Attestnummer : **20260607-000169.000**

Uitgegeven op : **07.06.2026**

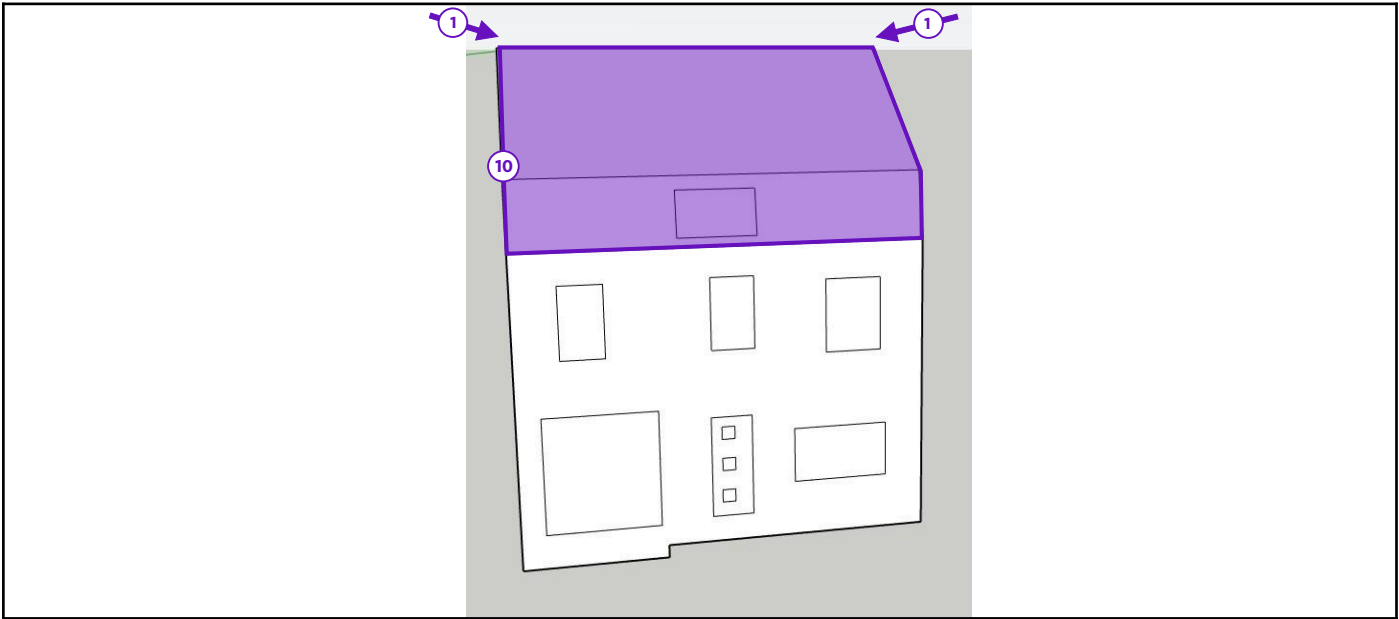
# Plan 1.8: 3D Voorgevel

| Beschrijving | Type | Actie |
|---|---|---|
| 1. Schouw | Beperking | - |

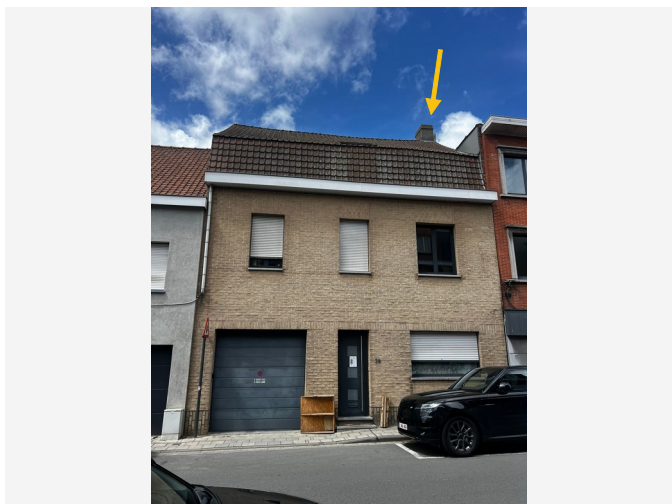
*Situeringsfoto*

### Tijdelijke beperking

**Reden:** Het te onderzoeken materiaal situeert zich hoger dan 3,50 m te rekenen vanaf een veilige ondergrond

**Uitleg van de asbestdeskundige:** De schouw bevat binnenin mogelijk een asbestcement rookgaskanaal. Laat dit onderzoeken bij eventuele werken.

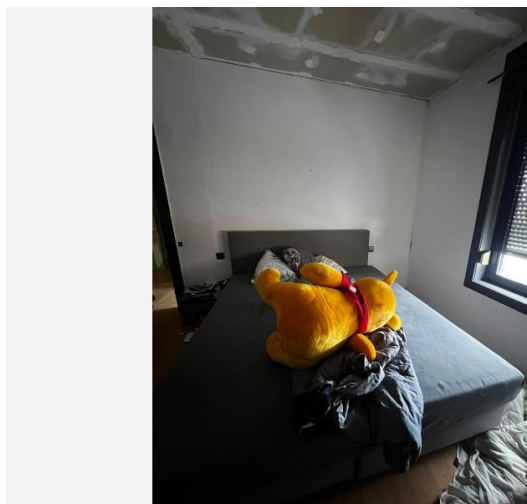
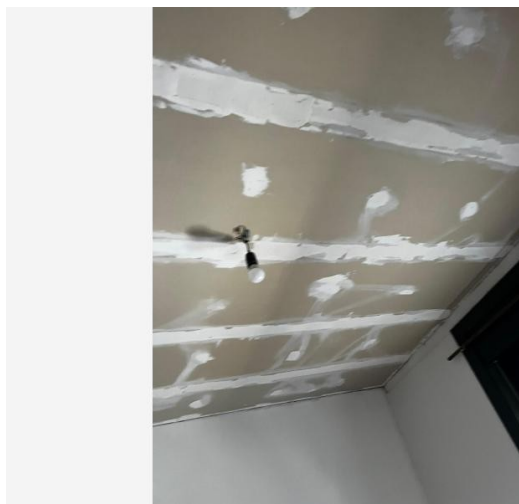
| Basis voor advies | De asbestdeskundige beoordeelt het materiaal als niet-asbestverdacht. |

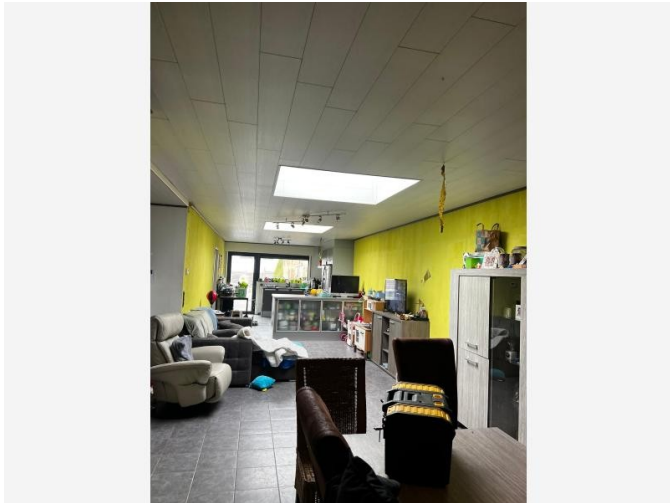
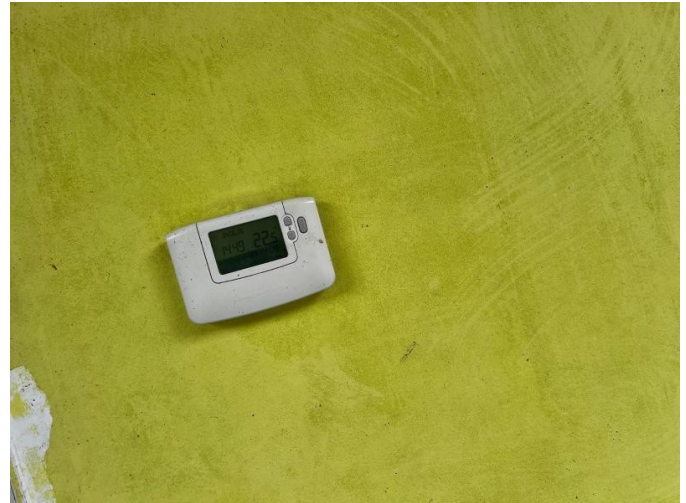
| Basis voor advies | De asbestdeskundige beoordeelt het materiaal als niet-asbestverdacht. |

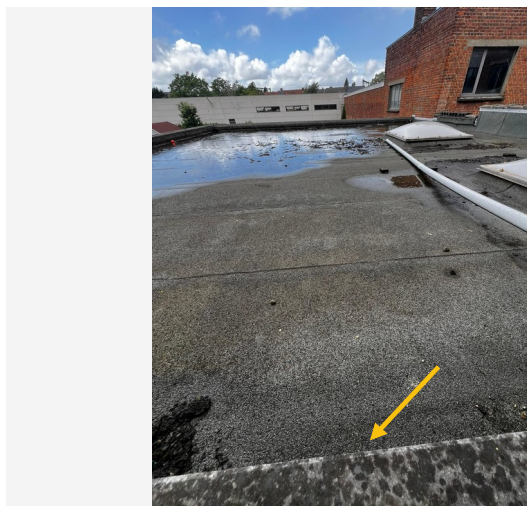
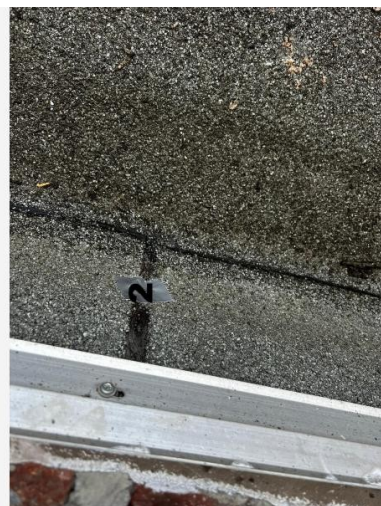
## Fiche 4: Roofing

Geen asbest

| # | Type | Referentie | Resultaat |
|---|---|---|---|
| 4.1 | Puntmonster | 2 | Geen asbest |

| Opmerking | Staalname tot op de eventuele onderliggende lagen is niet mogelijk zonder uitbreiding naar een destructief onderzoek. |

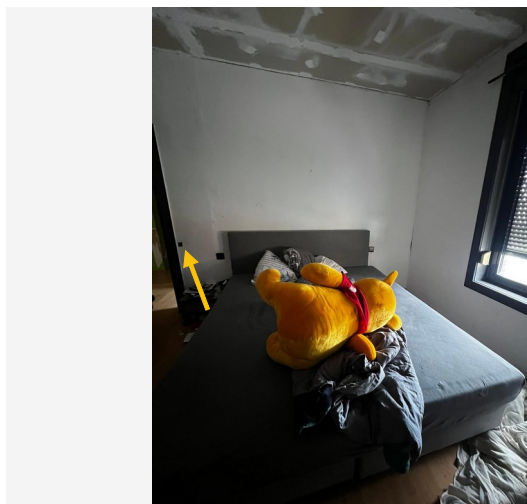
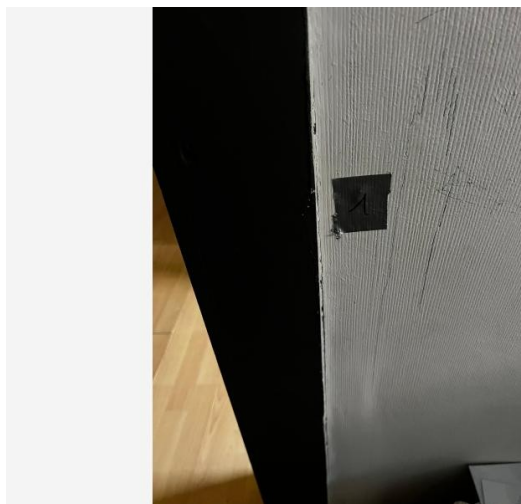
Geen asbest

| # | Type | Referentie | Resultaat |
|---|---|---|---|
| 5.1 | Mengmonster | 1 | Geen asbest |

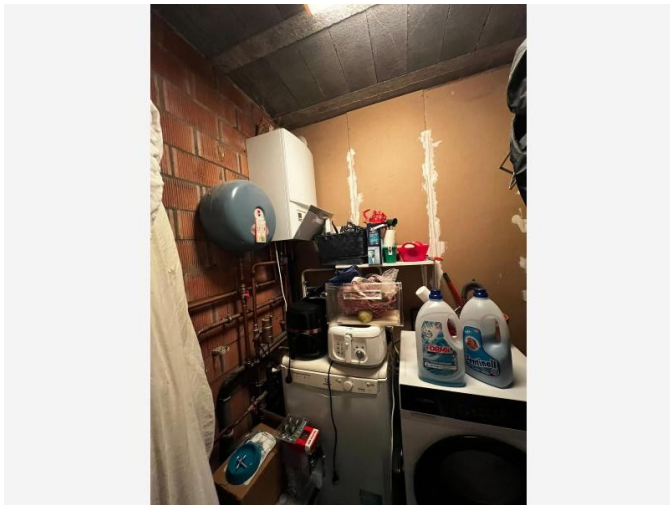
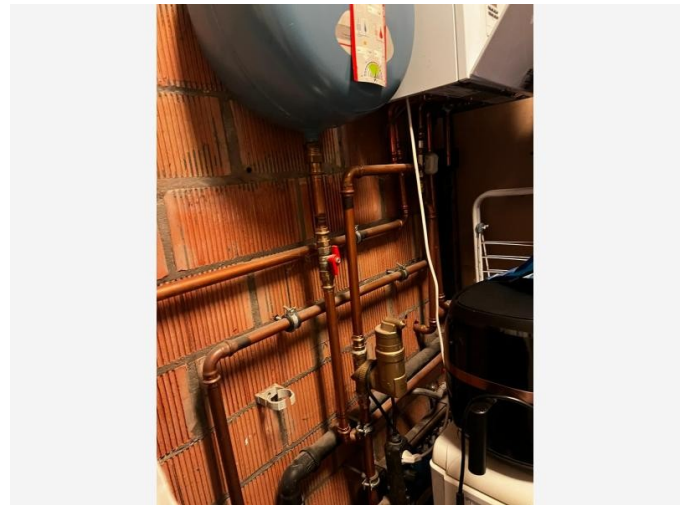
### Fiche 6: CV-ketel (niet verdacht)

| Beschrijving | Notitie | Terug te vinden op plannen |
|---|---|---|
| Fiche 6: CV-ketel (niet verdacht) | De CV-ketel (dichtingen, isolerend materiaal) is niet asbestverdacht. | - |

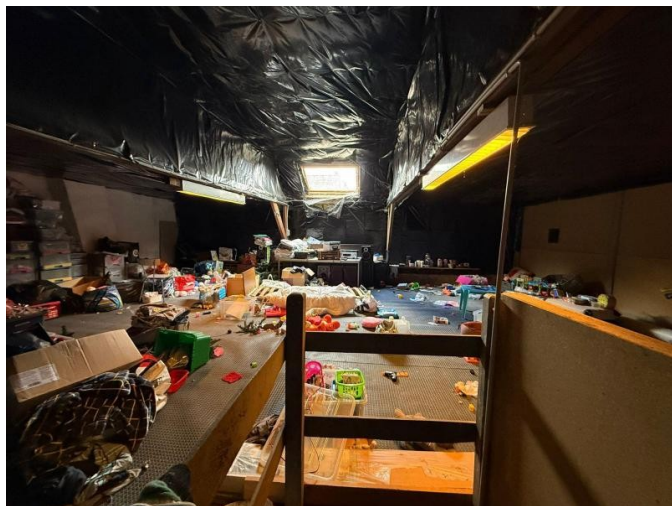
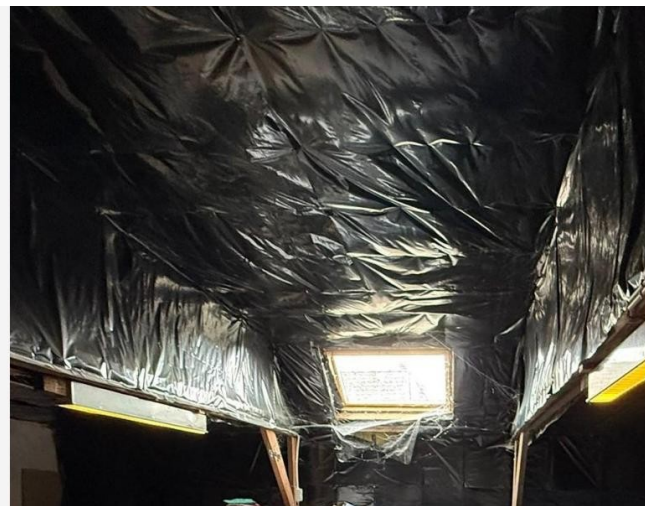
## Fiche 10: Onderdak niet waarneembaar (stormhaken)

| Beschrijving | Notitie | Terug te vinden op plannen |
|---|---|---|
| Fiche 10: Onderdak niet waarneembaar (stormhaken) | Er is geen asbestverdacht onderdak waarneembaar van binnenuit, noch van buitenaf. De dakpannen liggen vast met stormhaken. Bij werken, onderzoek of een eventueel aanwezig onderdak asbest bevat. | Plan 1.8: 3D Voorgevel<br>Plan 1.9: 3D Achtergevel |
