# Asbestinventarisatetest

Parkstraat 11, 8930 Menen

Attestnummer : 20250910-000220.000

Uitgegeven op : 10.09.2025

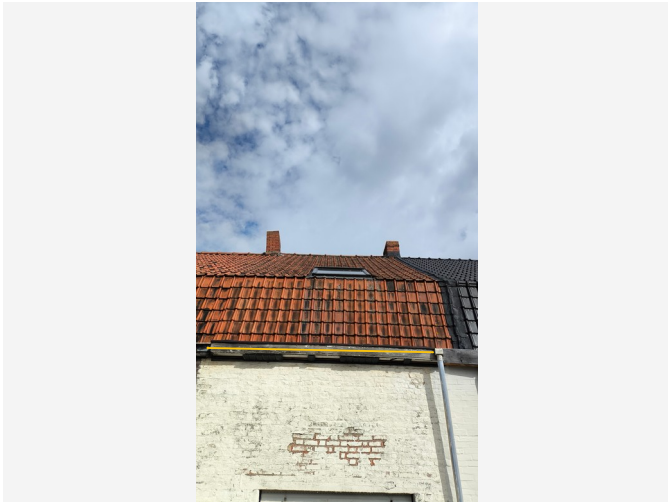
# Fiche 1: WONING - Dakgoot niet zichtbaar (materiaal onbekend).

**Reden:** Dakgoot niet zichtbaar

**Uitleg van de asbestdeskundige:** Middellange termijnbeperking

De afwerking van de dakgoten kon niet van dichtbij geïnspecteerd worden (> 3,50m). Het gebruikte materiaal is niet vast te stellen. Er kan bijgevolg niet geconcludeerd worden of deze dakgoot werd afgewerkt met asbestverdachte bitumen.

Bij renovatiewerken of dakwerken kan een stelling geplaatst worden waarbij een extra controle/staalname aangewezen is.

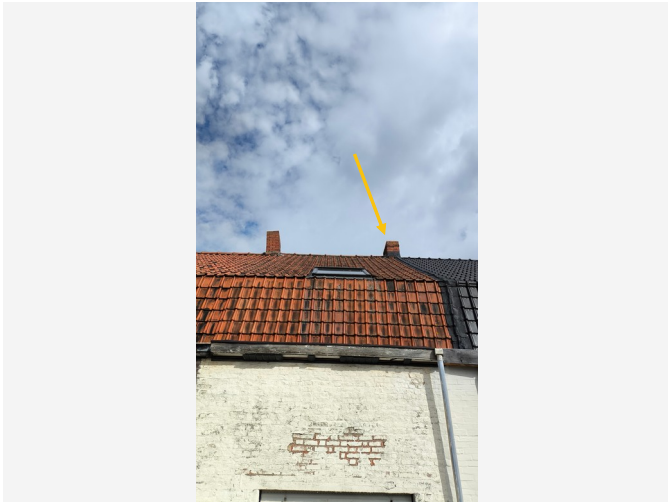
## Fiche 2: WONING - Schouw op het dak (beperkingsfiche)

**Reden:** Het te onderzoeken materiaal situeert zich hoger dan 3,50 m te rekenen vanaf een veilige ondergrond

**Uitleg van de asbestdeskundige:** Bij werken (dak of reiniging schouw) kan een stelling geplaatst worden , het is niet duidelijk of er asbestverdachte materialen aanwezig zijn in de schouw.

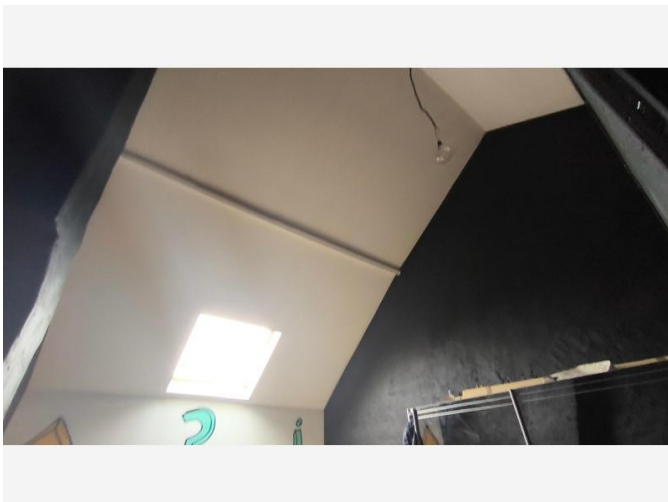
**Reden:** Ruimte afgewerkt met plaatmateriaal/isolatie

**Uitleg van de asbestdeskundige:** Het onderdak kon niet worden geïnspecteerd tijdens het plaatsbezoek, aangezien de zolderruimte volledig was afgewerkt met isolatiemateriaal en hout- of gyprowanden. Hierdoor is het onderliggende dakbeschot en eventueel aanwezige onderdakmateriaal visueel niet toegankelijk.

Een inspectie van het onderdak zou enkel mogelijk zijn via een destructief onderzoek (verwijderen van afwerkingsmaterialen) of door het langs de buitenzijde op te heffen van een dakpan, wat op veilige wijze enkel kan gebeuren met behulp van een stelling of hoogwerker.

Bijgevolg wordt het onderdak als niet-inspecteerbaar beschouwd binnen het kader van dit niet-destructieve onderzoek, conform de wettelijke bepalingen van het asbestattest.

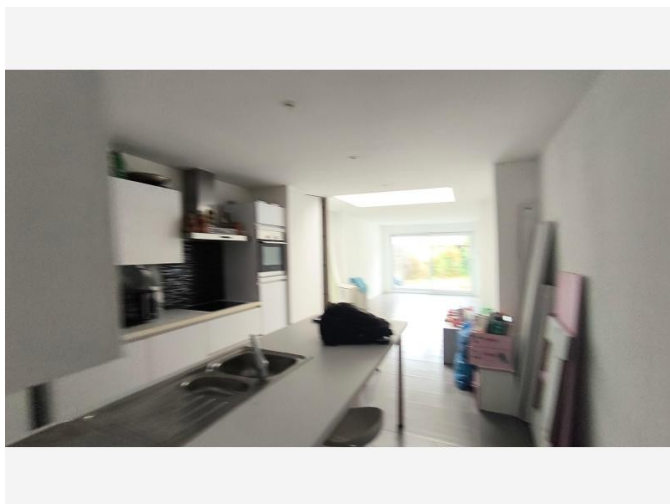
Alle plafonds zijn afgewerkt met valse plafonds in plaatmateriaal. Het is niet duidelijk of er pleisterwerk of ander verdacht asbestmateriaal aanwezig is achter deze valse plafonds, het is aangewezen om bijkomend onderzoek uit te voeren bij werken. Het plafond bestaat uit gipsplaten. Zonder destructieve handeling is het niet mogelijk om na te gaan of er asbesthoudende materialen aanwezig zijn achter de plafondafwerking. Als bij sloop of renovatie blijkt dat er boven dit plafond nog pleisterwerk aanwezig is, moet dit bemonsterd worden.

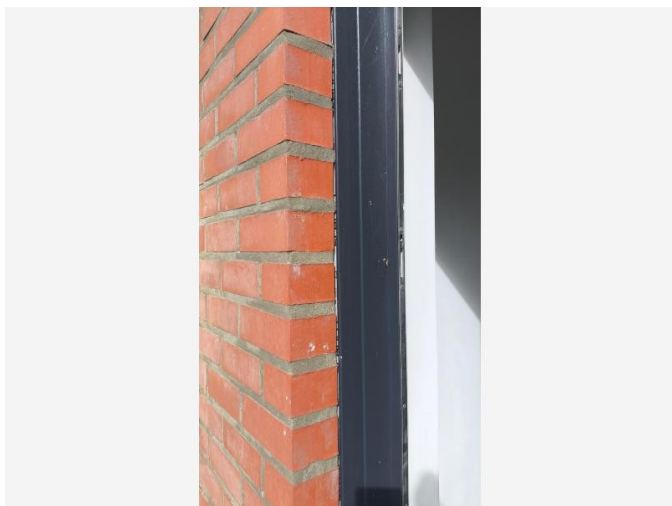
Tijdens de visuele inspectie werden alle ramen en ruiten binnen het inspectiegebied gecontroleerd op de aanwezigheid van asbestverdachte afdichtingsmaterialen. De aangetroffen voegen en aansluitingen rondom het glaswerk zijn afgewerkt met een moderne synthetische siliconekit. Er werden geen aanwijzingen vastgesteld van asbesthoudende beglazingskitten, stopverf of andere verdachte materialen.

De gebruikte afdichting vertoont de kenmerken van recent en asbestvrij materiaal op basis van samenstelling, uitzicht en flexibiliteit.

Desondanks wordt benadrukt dat bij afbraak- of renovatiewerken steeds de nodige voorzichtigheid geboden is. Indien tijdens deze werken toch materialen worden aangetroffen die afwijken van wat werd vastgesteld tijdens de visuele inspectie – bijvoorbeeld hardere, bros aanvoelende kitten of verdroogde stopverfresten – wordt aanbevolen om hiervan een gerichte staalname te laten uitvoeren om de eventuele aanwezigheid van asbest definitief uit te sluiten.

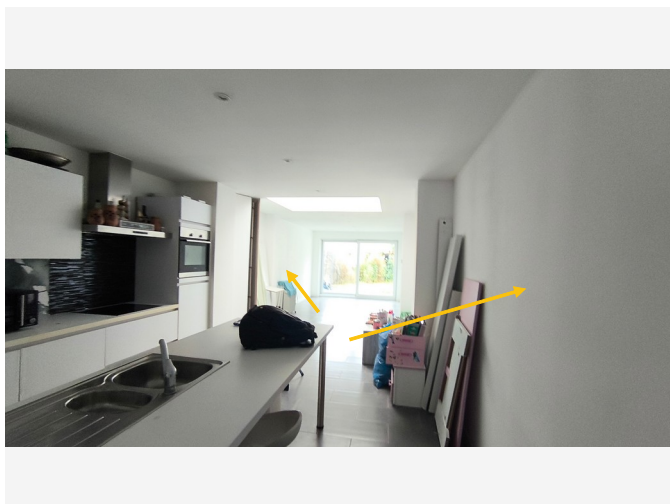
voor deze fiche, binnenwanden die aangeduid op het plannen zijn afgewerkt met valswand uit gypoc, MDF & pvc . Het is niet duidelijk of er pleisterwerk aanwezig is achter deze valse wanden, het is aangewezen om bijkomend onderzoek uit te voeren bij werken.

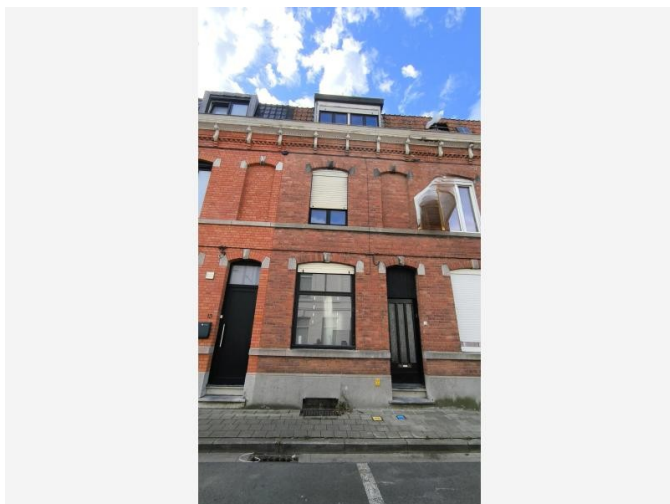
De voorgevel van het gebouw is volledig opgebouwd uit bakstenen metselwerk. Er zijn geen andere constructieve of afwerkingsmaterialen zoals betonblokken, vezelcementplaten of bekledingen aanwezig in de gevelstructuur.

Het metselwerk is homogeen uitgevoerd over de volledige hoogte van de gevel. Tijdens de visuele inspectie werden geen aanwijzingen van asbestverdachte materialen vastgesteld in de gevelafwerking of de mortelvoegen.

Er is geen toepassing van hechtgebonden of niet-hechtgebonden asbest waargenomen aan de buitenzijde van de voorgevel. De gevel kan bijgevolg als niet-asbestverdacht worden beschouwd, onder voorbehoud van destructief onderzoek.

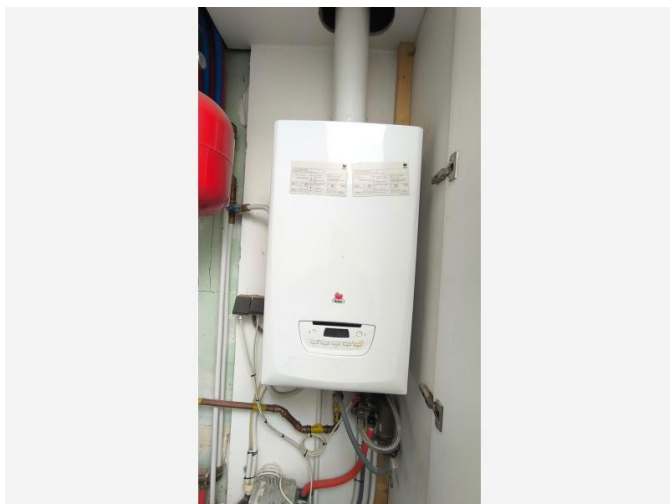
Observatie – centrale verwarmingsketel

Tijdens de inspectie werd een centrale verwarmingsketel met CE-markering aangetroffen. wijst de aanwezigheid van de CE-markering erop dat het toestel na de invoering van het asbestverbod werd geproduceerd. Hierdoor wordt de ketel beschouwd als niet verdacht op aanwezigheid van asbesthoudende materialen, en is verdere staalname of controle door een asbestdeskundige in dit geval niet noodzakelijk.

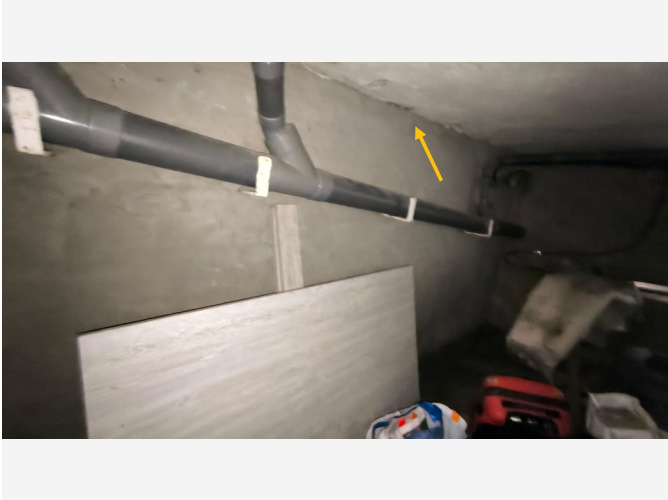
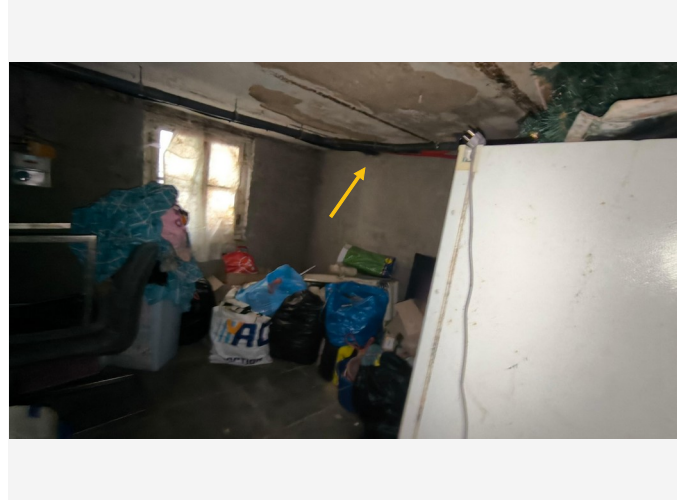
## Fiche 9: WONING - Cementering binnen (met staalname)

Geen asbest

| # | Type | Referentie | Resultaat |
|---|---|---|---|
| 9.1 | Mengmonster | M02 - CEMENTERING | Geen asbest |

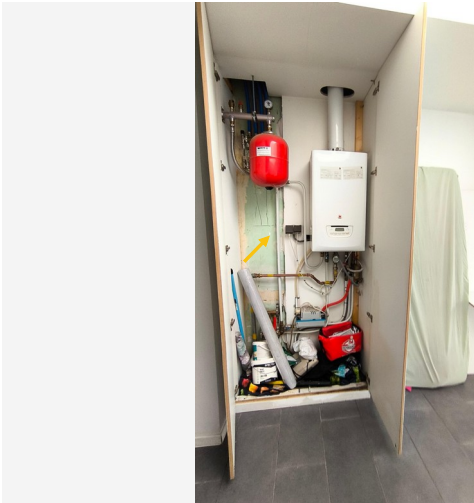
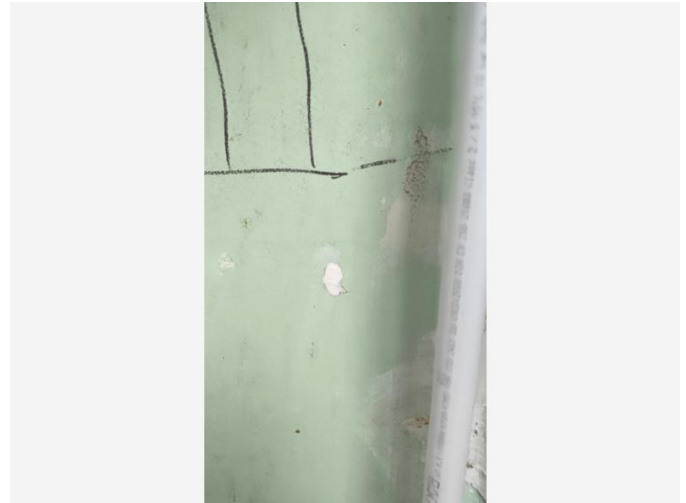
Geen asbest

| # | Type | Referentie | Resultaat |
|---|---|---|---|
| 10.1 | Mengmonster | M01 - MUURPLEISTER | Geen asbest |

| Opmerking | <p>Volgens het inspectieprotocol is een monstername van het pleisterwerk verplicht om dit te identificeren als niet-asbesthoudend.</p> <p>Locatie staalnames: individuele ruimte: LIVING / natte ruimte: BADKAMER/ stookplaats: BINNENKAST / traphal: INKOM</p> <p>De vermelde oppervlaktes en volumes betreffen een beredeneerde schatting. Er worden geen rechten verleend aan deze oppervlaktes/volumes. De dikte is een schatting die voorkomt uit de monsterplaatsen en is daarom niet altijd representatief.</p> |

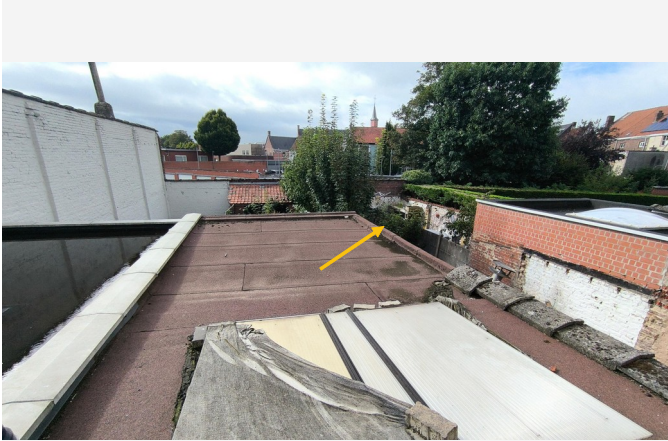
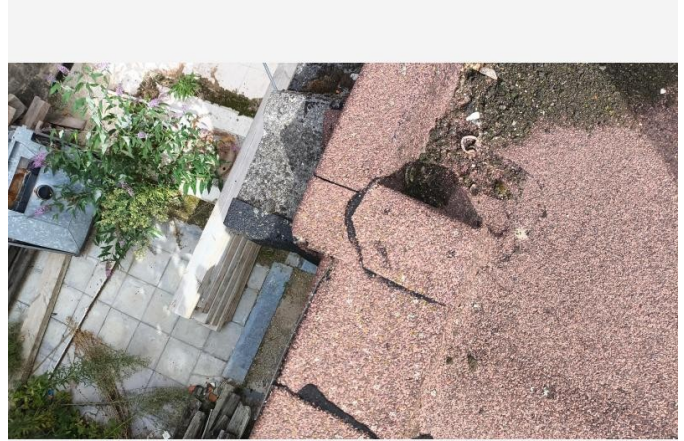
## Fiche 11: WONING/ - Roofing (met staalname).

Geen asbest

| # | Type | Referentie | Resultaat |
|---|---|---|---|
| 11.1 | Puntmonster | M03 - ROOFING | Geen asbest |

| Opmerking | Er werd een staal genomen aan een uitstekend stuk roofing waardoor de waterdichtheid niet in het gedrang komt van de opstand .. Er kan niet uitgesloten worden dat dit al dan niet een andere laag roofing betreft. De vermelde oppervlaktes, diktes en volumes betreffen een beredeneerde schatting. Er worden geen rechten verleend aan deze oppervlaktes/diktes/volumes. |
