# Asbestinventarisatetest

Bredestraat 128, 9041 Gent

Attestnummer : 20260304-000451.000

Uitgegeven op : 04.03.2026

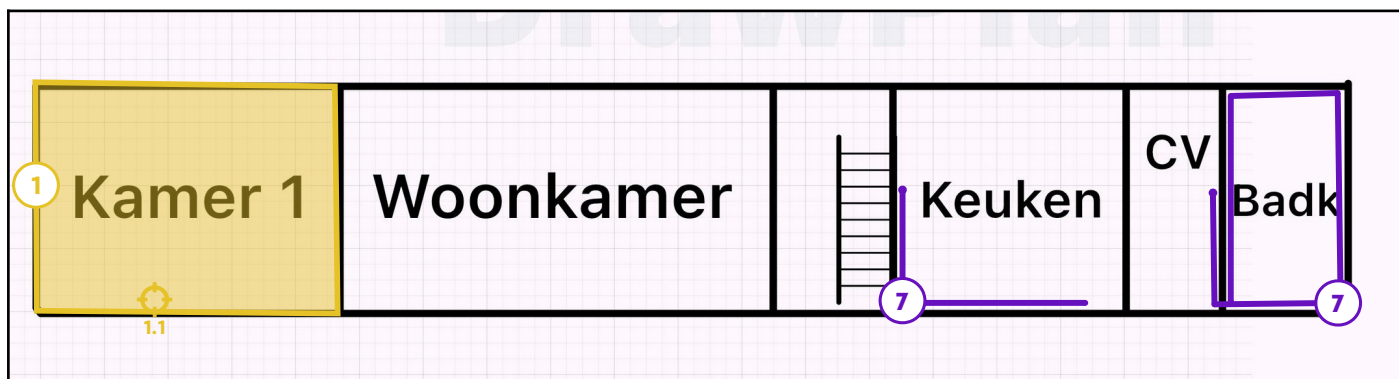
## Plan 1.3: gelijkvloers

Beschrijving	Type	Actie
1. menuiserie onderdak	Asbestmateriaal	Zorgvuldig beheren
1.1 Code: 2	Puntmonster	-
7. tegellijm	Advies	-

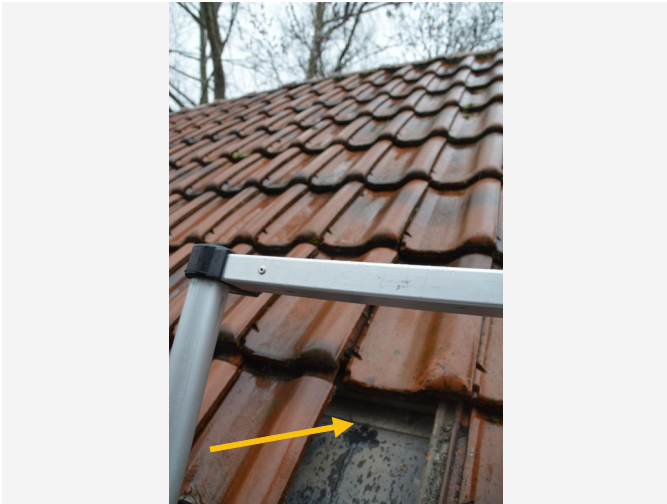
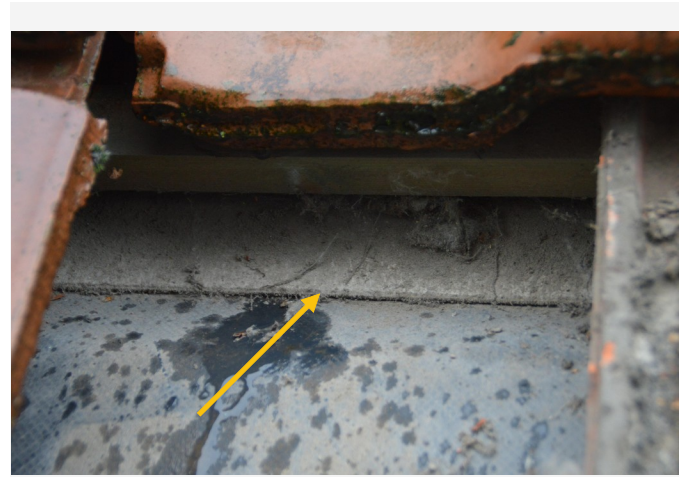
Eindbeoordeling materiaalrisico	Laag materiaalrisico en/of verlaagde kans op vezelvrijgave
---------------------------------	------------------------------------------------------------

Gebondenheid	Categorie 1: hechtgebonden in oorsprong
Asbestsoort (vezeltype)	Alleen chrysotiel
Asbestconcentratie	Laag (< 50%)
Afschermingsgraad van het gehele materiaal	Geheel of deels vrij aan de buitenlucht
Toestand van het materiaal	Licht beschadigd, licht verweerd. Intact calciumsilicaatmateriaal of categorie III 'gebondenheid'

#	Type	Referentie	Resultaat
1.1	Puntmonster	2	Chrysotiel

Beschrijving	menuiserite onderdak
Omgeving	Binnen
Primaire drager	Schuin dak
Asbestmateriaal	Plaat, paneel, tablet - Type Menuiserite
Bindmiddel van asbestmateriaal	Cement
Gebondenheid op basis van bindmiddel	Hecht
Hoeveelheid (oppervlakte - dikte - aantal)	<ul style="list-style-type: none"><li>• 37,00 m<sup>2</sup> - 0,30 cm - 1 stuk</li></ul>
Totaal volume	0,111 m <sup>3</sup>
Eenvoudig bereikbaar	Nee <ul style="list-style-type: none"><li>• Het asbestmateriaal is bedekt (uitgezonderd laag verf, coating, behang, kunststof, textiel) en het wegnemen van het bedekkende materiaal kan niet zonder het bedekkende materiaal te beschadigen.</li></ul>
Bevestigingswijze	<ul style="list-style-type: none"><li>• Geklemd</li><li>• Genageld, geniet</li></ul>
Identificatiemethode	Een monstername door de asbestdeskundige met laboanalyse door een asbestlabo.
Destructieve handeling voor identificatie	Nee
Opmerking	De vermelde oppervlaktes en lengten zijn opgemeten. Diktes en gewichten zijn niet te meten en dus een benadering/inschatting en is daarom niet altijd representatief. Er worden geen rechten verleend aan deze oppervlaktes/afmetingen/diktes/volumes/gewichten.

Het asbestmateriaal valt onder de mijlpaal van 2040.

- Zorg voor een veilig beheer en verwijder dit asbestmateriaal wanneer het bij werken eenvoudig bereikbaar wordt. Controleer de toestand jaarlijks op wijzigingen.

Verwijder de dakpannen. Fixeer het plaatmateriaal , de asbesthoudende platen één voor één en in hun geheel verwijderen. Niet gooien, niet breken. Verwijder onder verneveling of tussentijds voldoende bevochtigen tijdens de volledige duur van de werken. Reinig nadien de

Een vastgesteld asbesthoudend onderdak mag niet definitief ingesloten worden , dit dient verplicht verwijderd te worden als het bij werken bereikbaar wordt. (vb bij vernieuwen van de dakbedekking onderdak mee verwijderen ) [DC11.1]

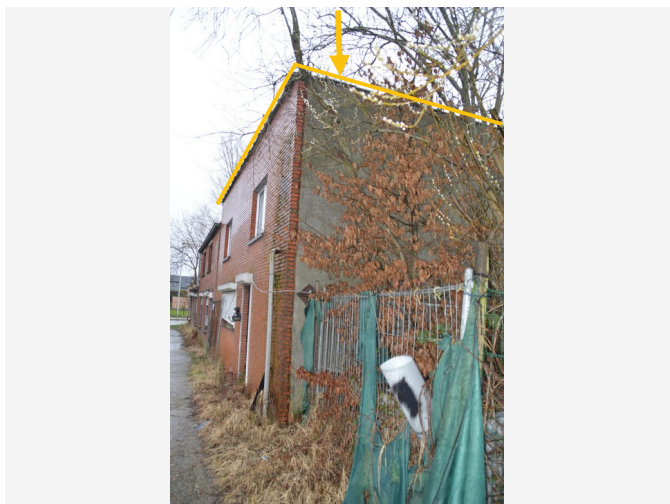
**Reden:** Het te onderzoeken materiaal situeert zich hoger dan 3,50 m te rekenen vanaf een veilige ondergrond

**Uitleg van de asbestdeskundige:** Het is niet mogelijk om de de dakbedekking te inspecteren omdat het platte dak hoger is dan 3,5 meter van een veilige ondergrond. Het dak kan enkel gecontroleerd worden met behulp van een stelling of hoogtewerker.

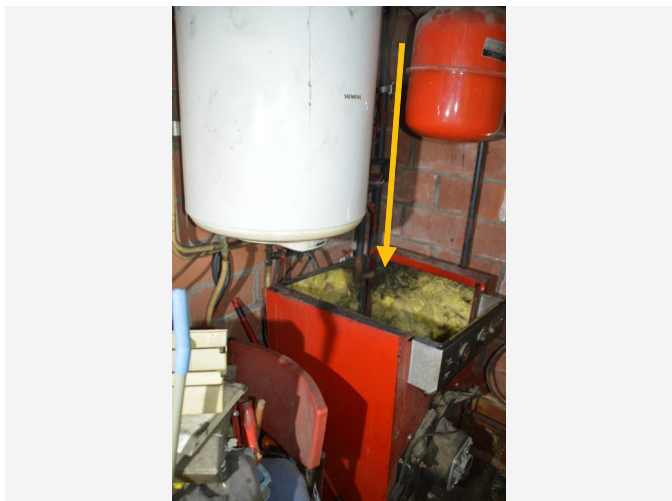
## Fiche 4: Materialen aan de stookketel (dichtingen, isolerend materiaal, ...)

**Reden:** Er is geen volledige risicobeoordeling mogelijk

**Uitleg van de asbestdeskundige:** Wij vinden geen beschrijving van Roca CC-105 ketel in het IAD online handboek; hierdoor is de ketel asbestverdacht. De ketel dient gecontroleerd te worden door een technicus.

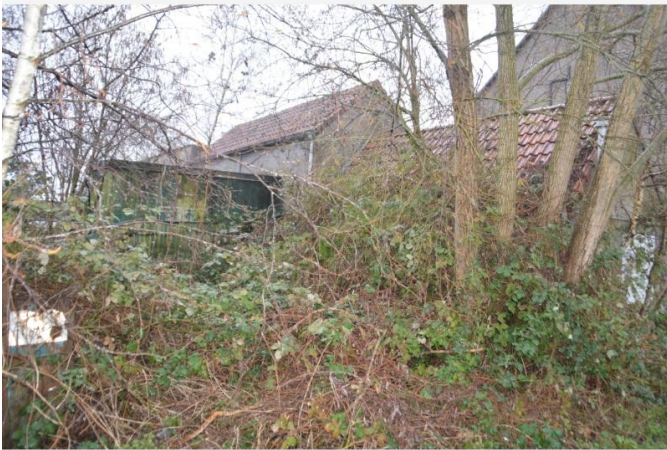
**Reden:** Overwoekerende vegetatie

**Uitleg van de asbestdeskundige:** De linker gevel kan niet volledig geïnspecteerd worden. De gevel ligt op de perceelsgrens en het naastliggende terrein heeft een overwoekerde vegetatie aan de straatzijde. Achteraan is geen toegang tot het terrein ernaast, dat is afgesloten met een omheining ter hoogte van de rechter gevel.

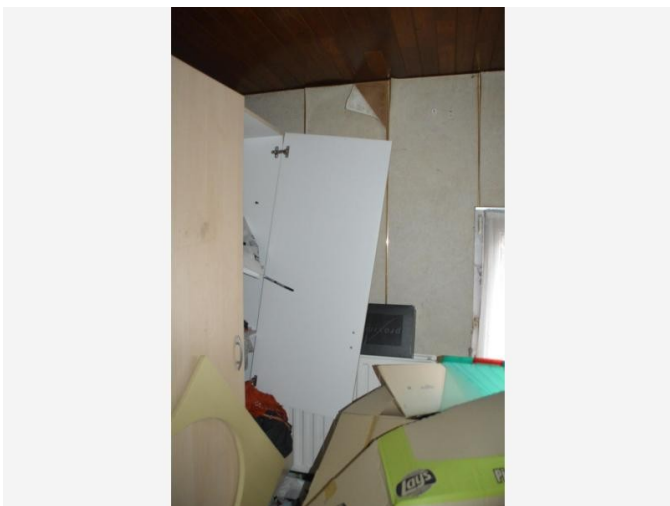
**Reden:** Materiaal in opslag

**Uitleg van de asbestdeskundige:** Materialen/inboedel zijn in grote mate aanwezig. Vloer- en wanddelen konden niet volledig worden geïnspecteerd. Hierdoor zijn misschien verborgen asbestverdachte toepassingen aanwezig. De opdrachtgever blijkt redelijkerwijs niet in staat om het materiaal op korte termijn op te ruimen of te verwijderen. Het materiaal wordt pas verwijderd bij effectieve verhuis/verkoop. Termijn is onbekend[D].

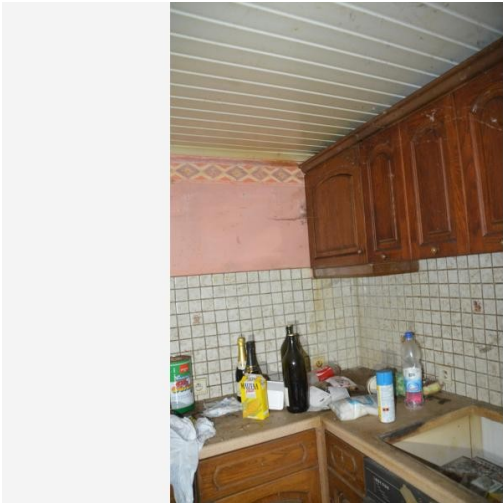
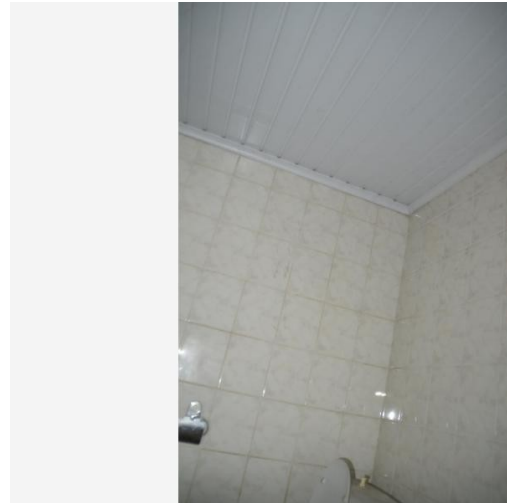
In het inspectieprotocol is een monstername van tegellijm verplicht om dit te identificeren als niet-asbesthoudend. Er waren geen facturen ter beschikking die bevestigen dat de tegels na 2001 waren geplaatst. Er waren geen bestaande beschadigingen aan de wandtegels om de lijm voldoende te kunnen inspecteren. Om dit af te toetsen is het aangewezen om bij eventuele renovatiewerken aan de tegels verder onderzoek/staalname te laten uitvoeren ter controle.

In uitzonderlijke gevallen kan de lijm waarmee deze zijn vastgehecht asbesthoudend zijn. Gezien het een niet-destructief

onderzoek betreft, werd er geen staal genomen. Bij afbraak van deze tegels, is het aangewezen deze lijm laag te laten analyseren op de aanwezigheid van asbest.

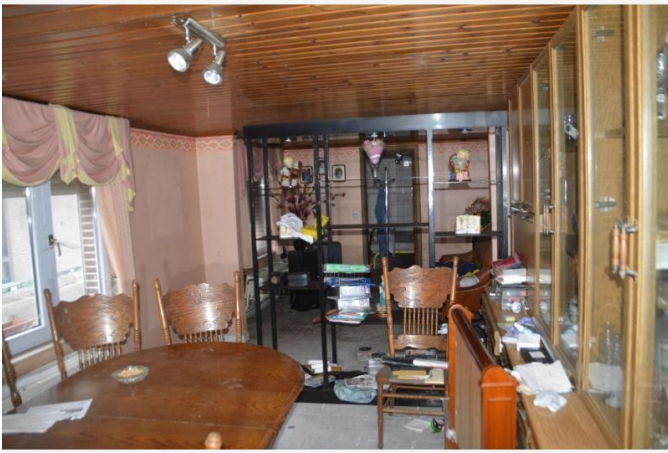
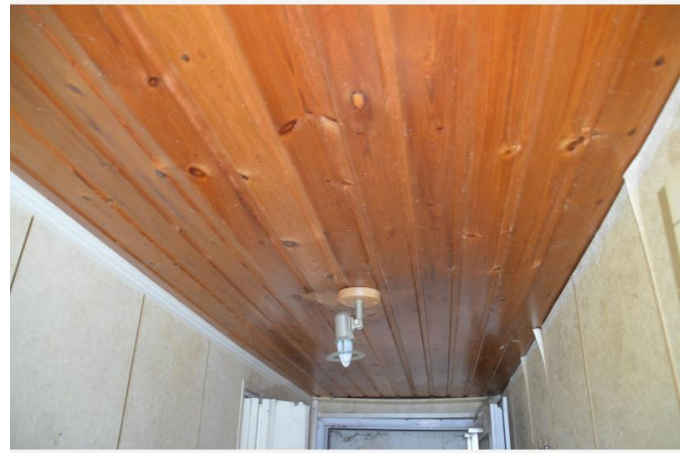
Alle plafonds zijn valse plafonds. Geen pleisterwerk op plafonds in de woning waarneembaar, dus ook geen monsternamen van pleisterwerk mogelijk. Het is niet duidelijk of er pleisterwerk aanwezig is achter deze valse plafonds, het is aangewezen om bijkomend onderzoek uit te voeren bij werken.

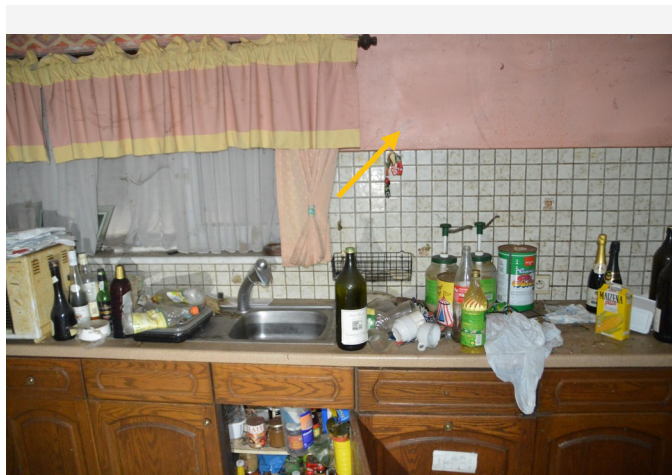
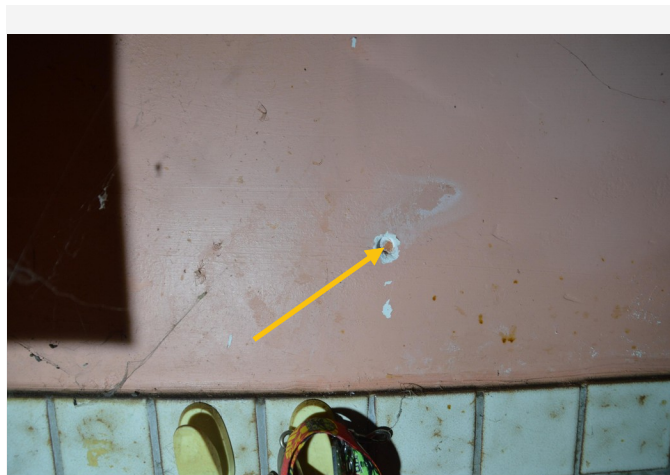
## Fiche 9: muurpleister

Geen asbest

#	Type	Referentie	Resultaat
9.1	Mengmonster	1	Geen asbest

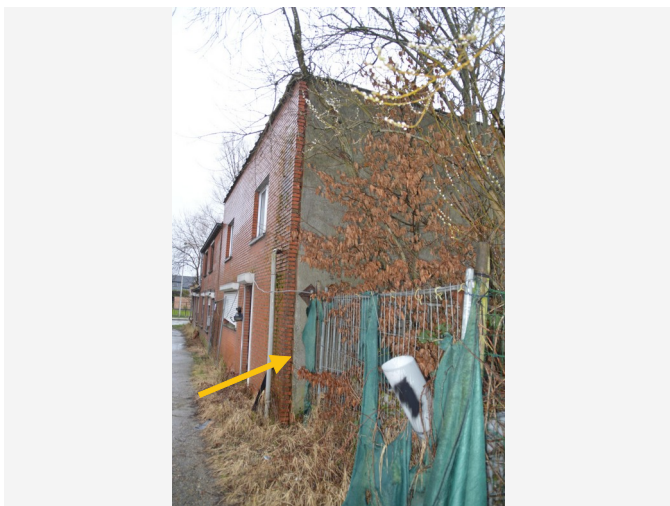
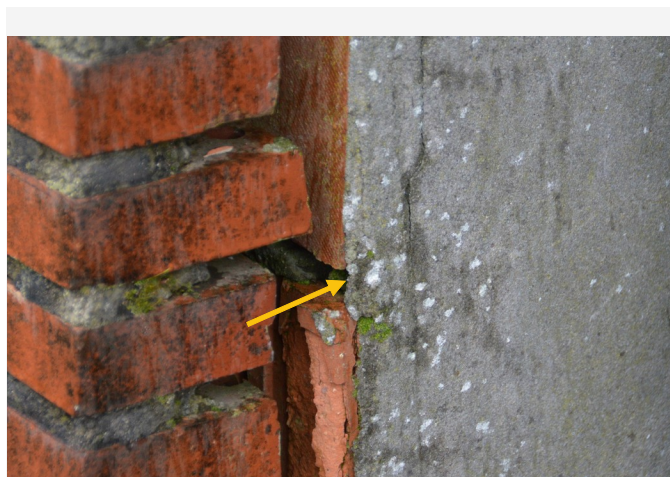
## Fiche 10: crepi

Geen asbest

#	Type	Referentie	Resultaat
10.1	Mengmonster	3	Geen asbest

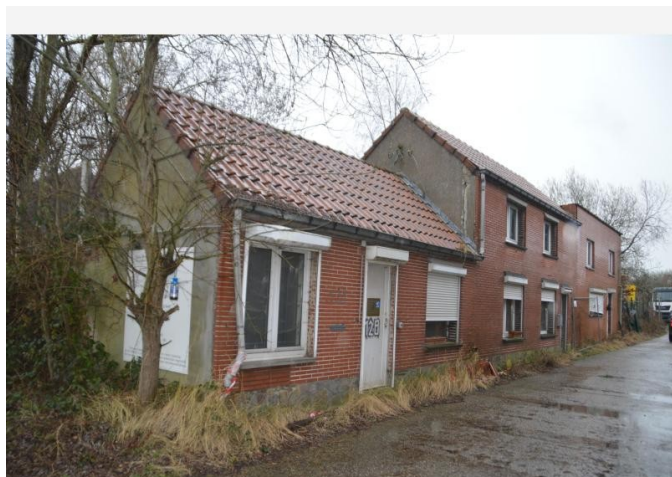
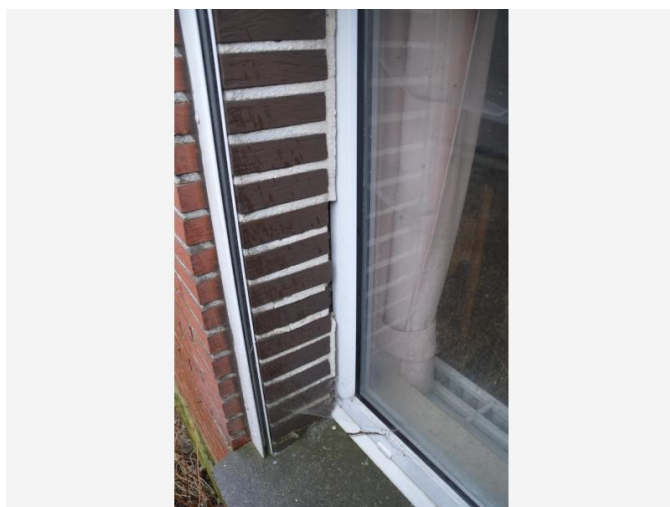
### Fiche 11: Afdichtingsmateriaal (mastiek, kit, ...) aan schrijnwerk

Beschrijving	Notitie	Terug te vinden op plannen
Fiche 11: Afdichtingsmateriaal (mastiek, kit, ...) aan schrijnwerk	Het afdichtingsmateriaal van alle ramen en deuren is niet asbestverdacht.	-
