Asbestinventarisatetest

Edmond Van Hoorebekerstraat 10, 9050 Gent

Attestnummer : 20260519-000310.000

Niet-asbestveilig

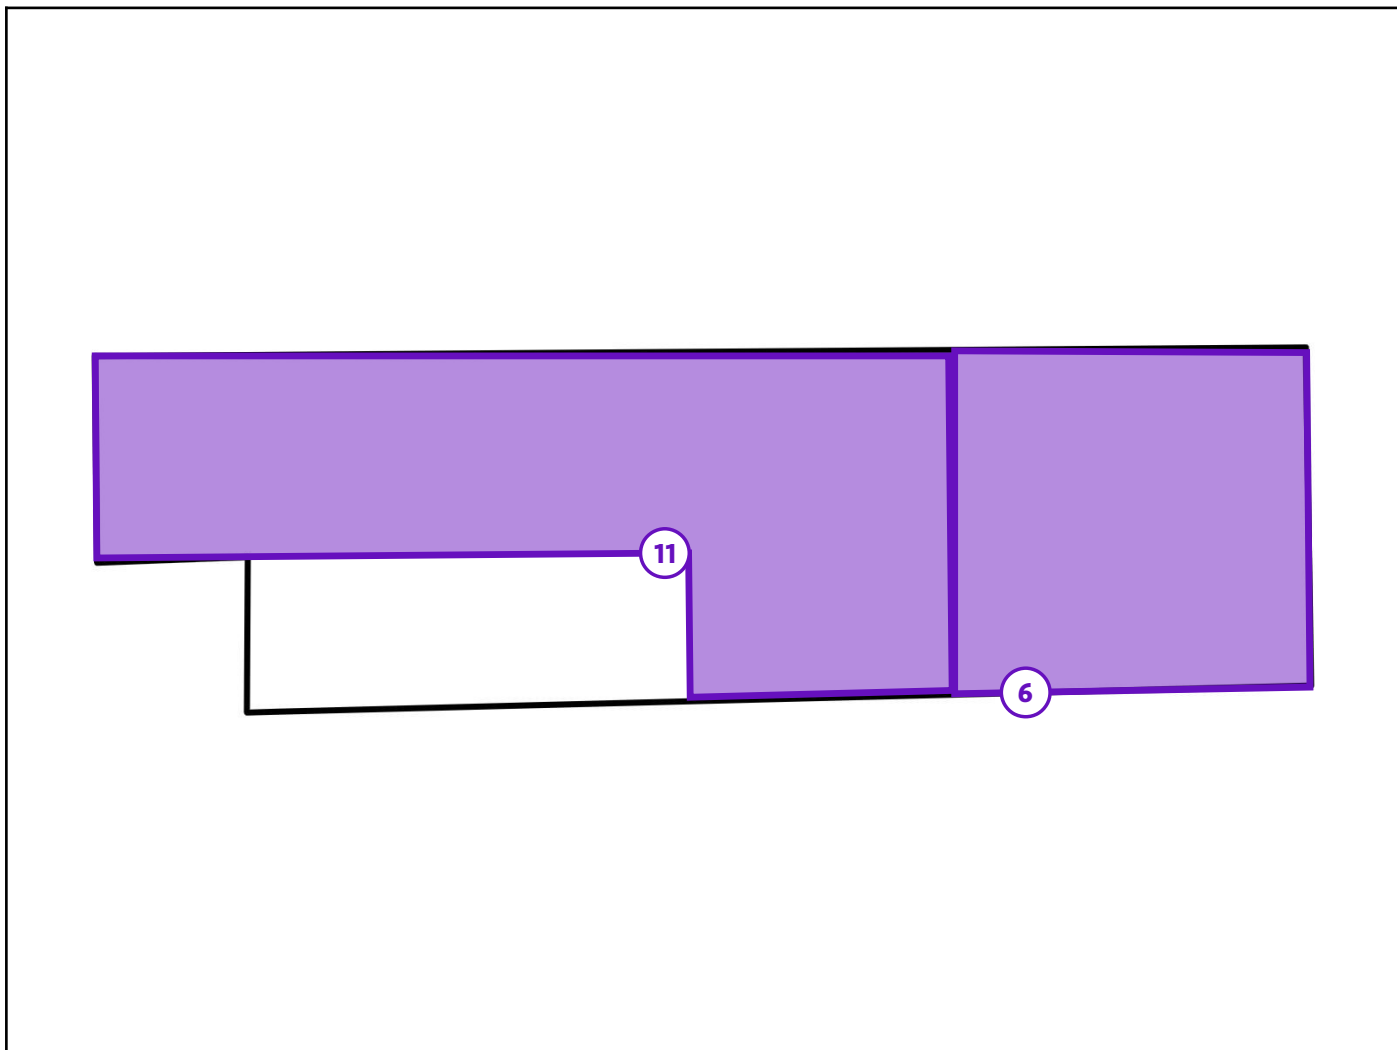
Plan 1.6: Grondplan onderdak

Beschrijving	Type	Actie
6. Onderdak voorgevel - geen inspectie	Beperking	-
11. Onderdak achtergevel - gedeeltelijk doek	Overige ruimte of materiaal	-

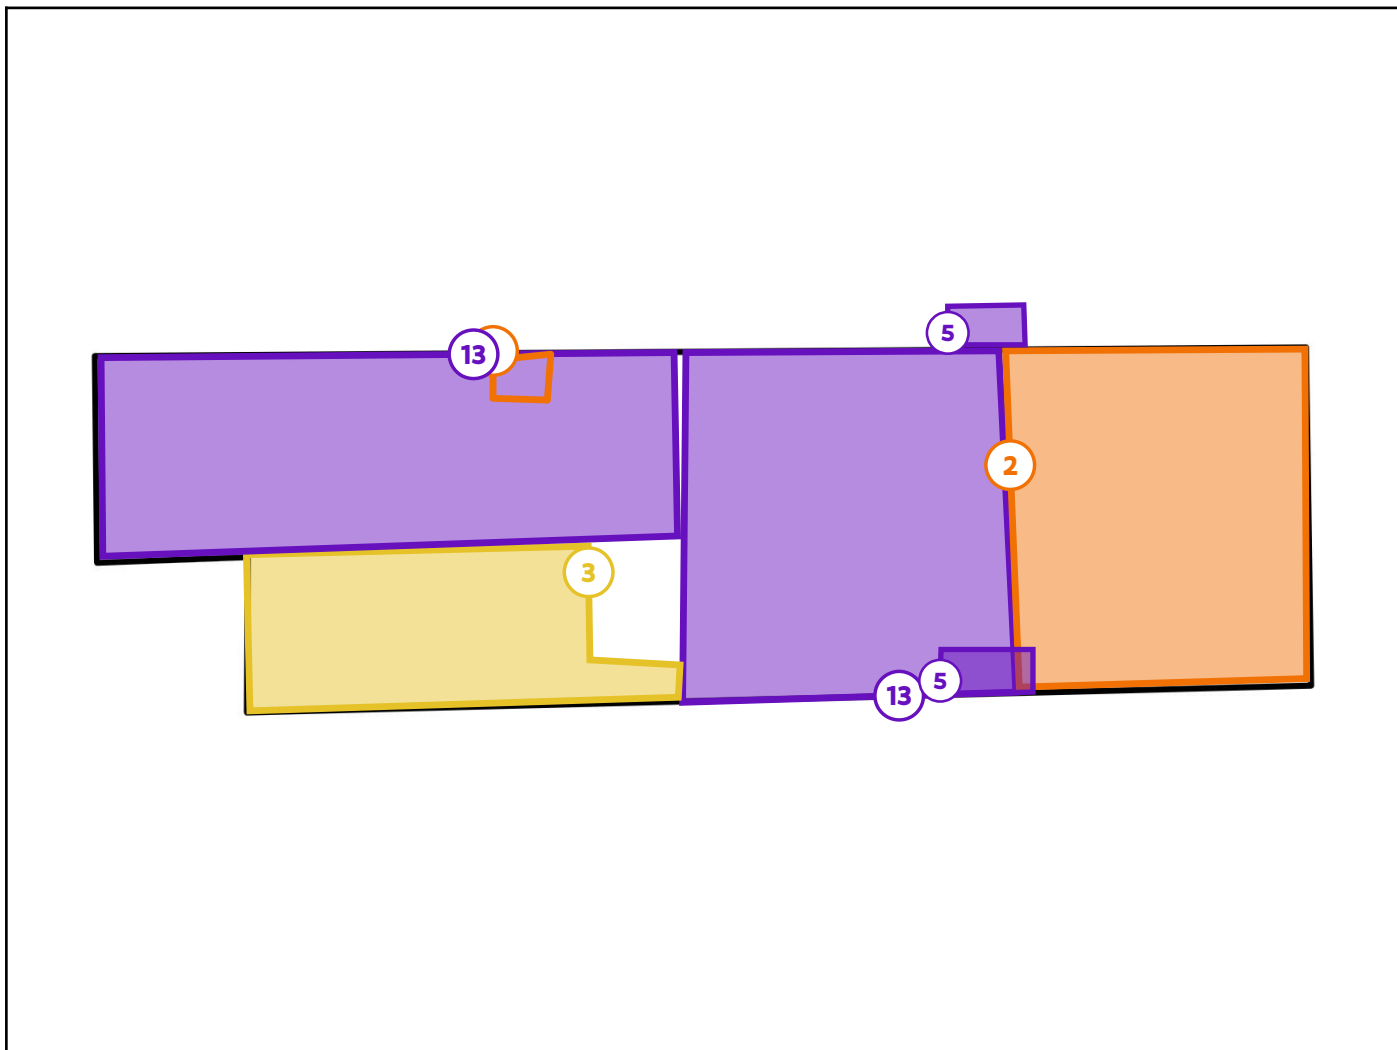
Plan 1.15: Grondplan dak

Beschrijving	Type	Actie
1. Rookgaskanaal op het dak	Asbestmateriaal	Verwijderen
2. Vezelcement leien op hellend dak vooraan - staalname niet mogelijk	Asbestmateriaal	Verwijderen
3. Roofing plat dak keuken - geen monsternamen mogelijk	Asbestmateriaal	Zorgvuldig beheren
5. Beperking inspectie binnenzijde schoorstenen	Beperking	-
13. Dakbedekking dakpannen - achtergevel woning + tuinberging	Overige ruimte of materiaal	-

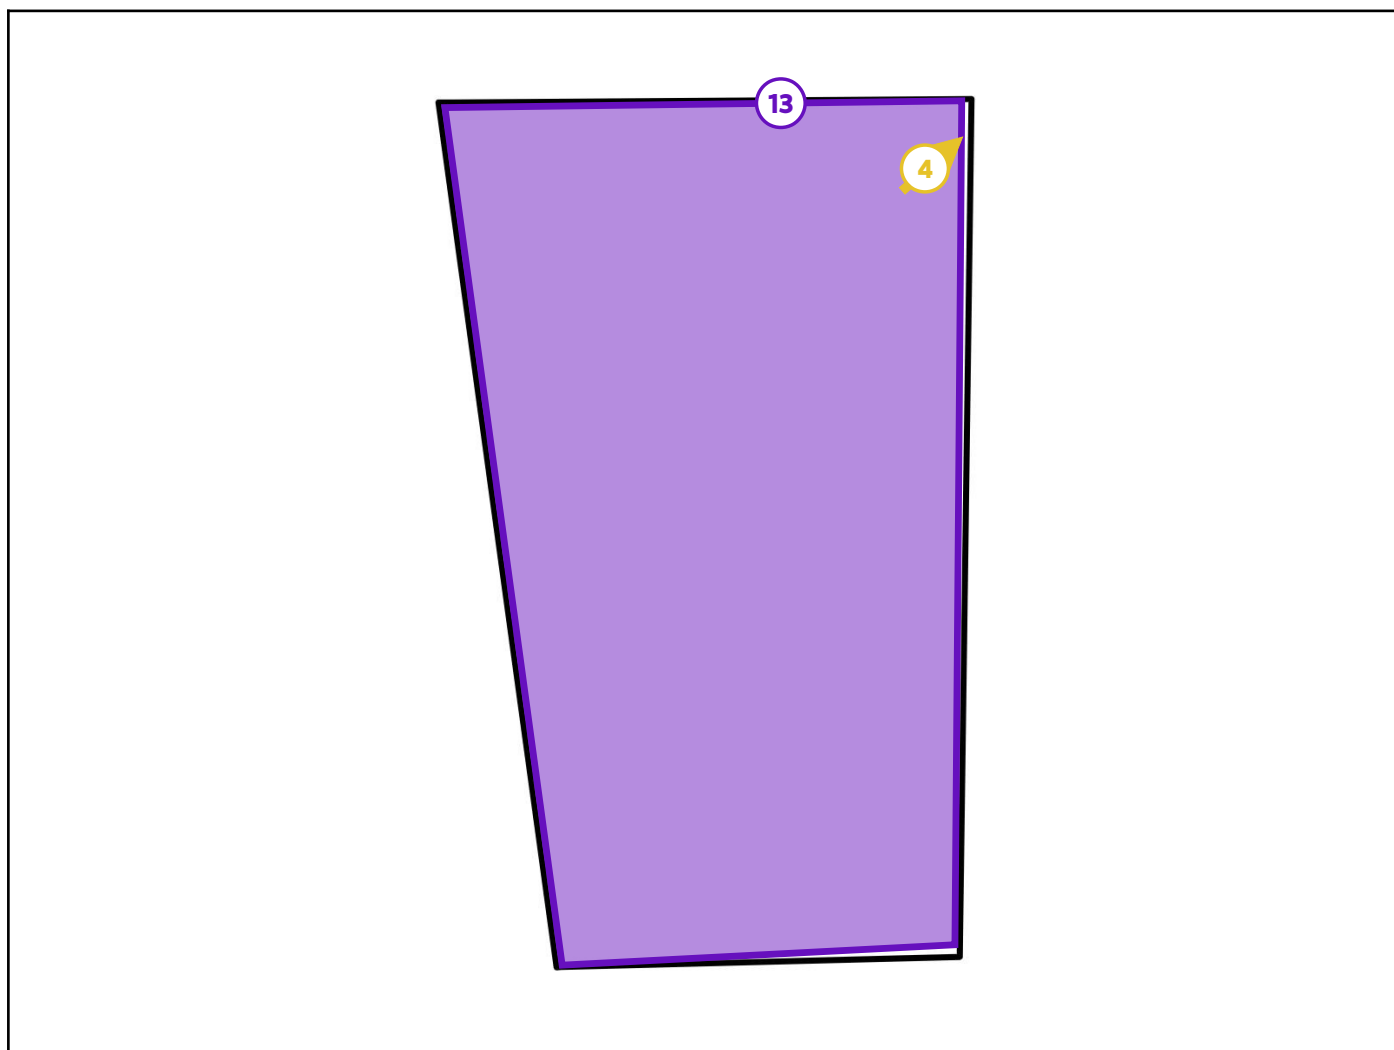
Plan 2.1: Tuinberging plan

Beschrijving	Type	Actie
4. Bakeliet schakelaars in de tuinberging	Asbestmateriaal	Zorgvuldig beheren
13. Dakbedekking dakpannen - achtergevel woning + tuinberging	Overige ruimte of materiaal	-

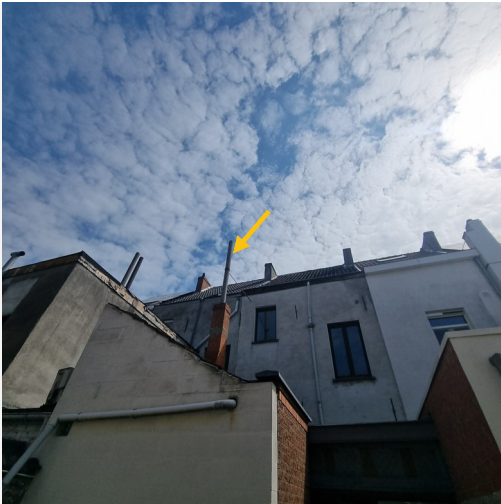
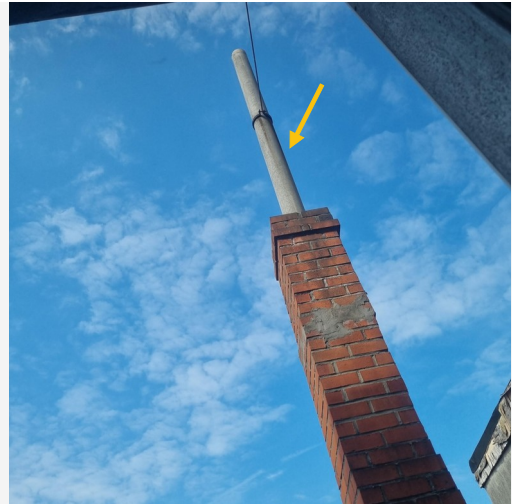
Eindbeoordeling materiaalrisico	Verhoogd materiaalrisico en/of verhoogde kans op vezelvrijgave
---------------------------------	----------------------------------------------------------------

Gebondenheid	Categorie 1: hechtgebonden in oorsprong
Asbestsoort (vezeltype)	Crocidoliet aanwezig
Asbestconcentratie	Laag (< 50%)
Afschermingsgraad van het gehele materiaal	Geheel of deels vrij aan de buitenlucht, maar geen contact met binnenlucht
Toestand van het materiaal	Matig beschadigd, matig verweerd

Beschrijving	Rookgaskanaal op het dak
Omgeving	Buiten
Primaire drager	HVAC infrastructuur en uitrusting
Asbestmateriaal	Rookgaskanaal
Bindmiddel van asbestmateriaal	Cement
Gebondenheid op basis van bindmiddel	Hecht
Hoeveelheid (lengte - omtrek - dikte - aantal)	<ul style="list-style-type: none"> • 3,00 m - 15,00 cm - 1,50 cm - 1 stuk
Totaal volume	0,007 m ³
Eenvoudig bereikbaar	Ja
Bevestigingswijze	<ul style="list-style-type: none"> • Geklemd • Verlijmd, ingegoten, versmeerd
Identificatiemethode	<p>De asbestdeskundige beoordeelt het materiaal als asbestverdacht en dus asbesthoudend, en dit zonder monstername.</p> <p>Motivatie: Er is een onderzoeksbeperking die monstername verhindert; De ruimte of het materiaal bevindt zich hoger dan 3,5 meter vanaf een vaste ondergrond.</p>
Destructieve handeling voor identificatie	Nee
Opmerking	Deze oppervlakte werd niet gemeten, maar geschat op basis van een benadering voor alle aanwezige rookgaskanalen. Deze schatting mag niet worden gebruikt als maatstaf voor heffingen. Het rookgaskanaal is aangesloten op de gaskachel.

- Verwijder dit asbestmateriaal zo snel mogelijk. Volg de toestand goed op.
- Voer bijkomende staalname(s) uit.

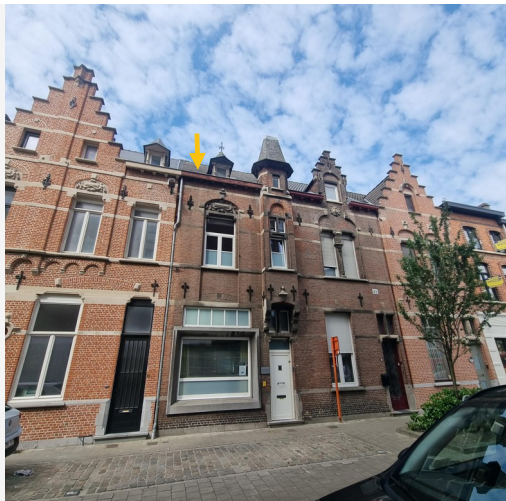
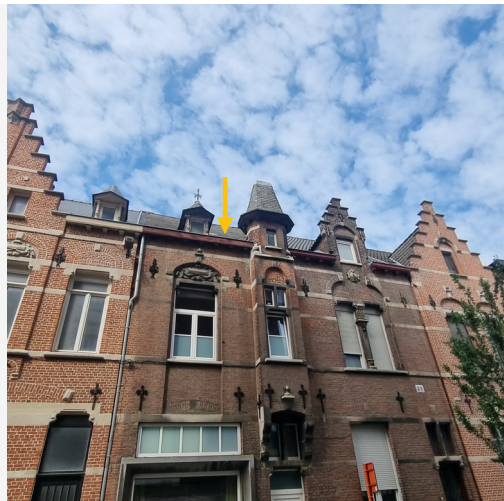
Fiche 2: Vezelcement leien op hellend dak vooraan - staalname niet mogelijk

Eindbeoordeling materiaalrisico	Verhoogd materiaalrisico en/of verhoogde kans op vezelvrijgave
---------------------------------	----------------------------------------------------------------

Gebondenheid	Categorie 1: hechtgebonden in oorsprong
Asbestsoort (vezeltype)	Crocidoliet aanwezig
Asbestconcentratie	Laag (< 50%)
Afschermingsgraad van het gehele materiaal	Geheel of deels vrij aan de buitenlucht, maar geen contact met binnenlucht
Toestand van het materiaal	Matig beschadigd, matig verweerd

Beschrijving	Vezelcement leien op hellend dak vooraan - staalname niet mogelijk
Omgeving	Buiten
Primaire drager	Wand buitenschil
Asbestmateriaal	Dak- en gevelbekleding - Lei, shingle
Bindmiddel van asbestmateriaal	Cement
Gebondenheid op basis van bindmiddel	Hecht
Hoeveelheid (oppervlakte - aantal)	• 20,00 m ² - 1 stuk
Totale oppervlakte	20,00 m ²
Eenvoudig bereikbaar	Ja
Bevestigingswijze	• Genageld, geniet
Identificatiemethode	De asbestdeskundige beoordeelt het materiaal als asbestverdacht en dus asbesthoudend, en dit zonder monstername. Motivatie: Er is een onderzoeksbeperking die monstername verhindert; De ruimte of het materiaal bevindt zich hoger dan 3,5 meter vanaf een vaste ondergrond.
Destructieve handeling voor identificatie	Nee
Opmerking	De opgegeven volumes zijn slechts schattingen en mogen niet worden gebruikt als maatstaf voor heffingen.

- Zorg voor een veilig beheer. Vermijd het beschadigen van het asbestmateriaal. Controleer de toestand jaarlijks op wijzigingen.
- Hemelwater dat afspoelt van asbestcement daken of gevels kan asbestdeeltjes bevatten. Gebruik het enkel voor gesloten circuits (bv. spoelen toiletten). Reinig na het vervangen van het dak of de gevel de dakgoten en regenwaterput of -ton om asbesthoudend sediment of slib te verwijderen
- Voer bijkomende staalname(s) uit.

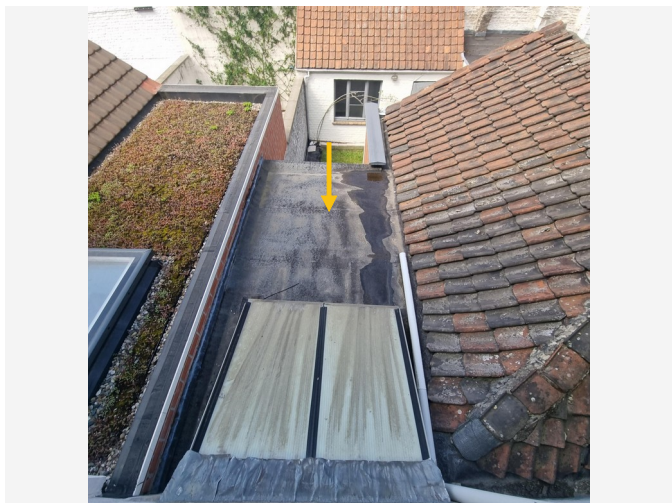
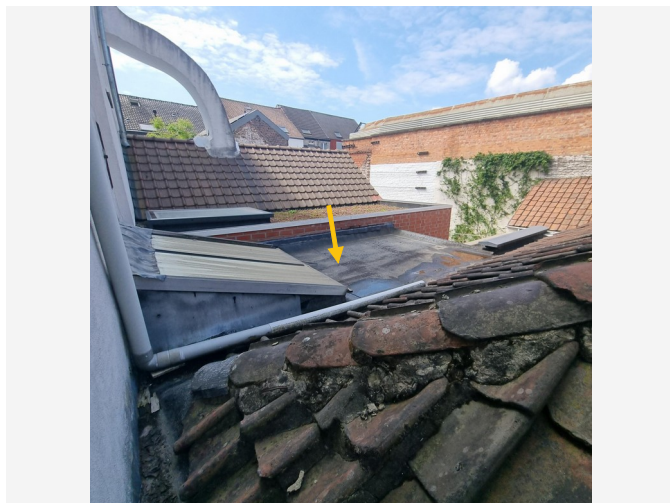
Fiche 3: Roofing plat dak keuken - geen monstername mogelijk

Eindbeoordeling materiaalrisico	Laag materiaalrisico en/of verlaagde kans op vezelvrijgave
---------------------------------	------------------------------------------------------------

Gebondenheid	Categorie 1: hechtgebonden in oorsprong
Asbestsoort (vezeltype)	Alleen chrysotiel aanwezig
Asbestconcentratie	Laag (< 50%)
Afschermingsgraad van het gehele materiaal	Geheel of deels vrij aan de buitenlucht, maar geen contact met binnenlucht
Toestand van het materiaal	Licht beschadigd, licht verweerd. Intacte calciumsilicaatplaat of materiaal met categorie 3-gebondenheid

Beschrijving	Roofing plat dak keuken - geen monstername mogelijk
Omgeving	Buiten
Primaire drager	Plat dak
Asbestmateriaal	Dak- en gevelbekleding - Roofing
Bindmiddel van asbestmateriaal	Bitumen (roofing, teer, asfalt)
Gebondenheid op basis van bindmiddel	Hecht
Hoeveelheid (oppervlakte - aantal)	<ul style="list-style-type: none"> • 9,00 m² - 1 stuk
Totale oppervlakte	9,00 m ²
Eenvoudig bereikbaar	Ja
Bevestigingswijze	<ul style="list-style-type: none"> • Verlijmd, ingegoten, versmeerd
Identificatiemethode	<p>De asbestdeskundige beoordeelt het materiaal als asbestverdacht en dus asbesthoudend, en dit zonder monstername.</p> <p>Motivatie: De monstername brengt andere schade aan dan schade die inherent is aan de monstername.</p>
Destructieve handeling voor identificatie	Nee
Opmerking	<p>Er is roofing aanwezig op het platte dak. De hoeveelheid is een indicatie en mag niet verder gebruikt worden als maatstaf. Roofing kan niet worden bestempeld als niet asbesthoudend zonder staalname. Tijdens het plaatsbezoek kon er niet verzekerd worden dat het dak nog waterdicht is na staalname.</p> <p>Als de roofing wordt vernieuwd kan er eerst een staal genomen worden om na te gaan of het verdacht materiaal effectief asbesthoudend is. Vervolgens kan de aannemer met kennis van eenvoudige handeling het materiaal correct verhandelen.</p>

- Zorg voor een veilig beheer. Vermijd het beschadigen van het asbestmateriaal. Controleer de toestand jaarlijks op wijzigingen.
- Voer bijkomende staalname(s) uit.

Zorg dat er allereerst een staalname wordt uitgevoerd tot op de draagstructuur om de volledige opbouw van het platte dak in kaart te brengen.

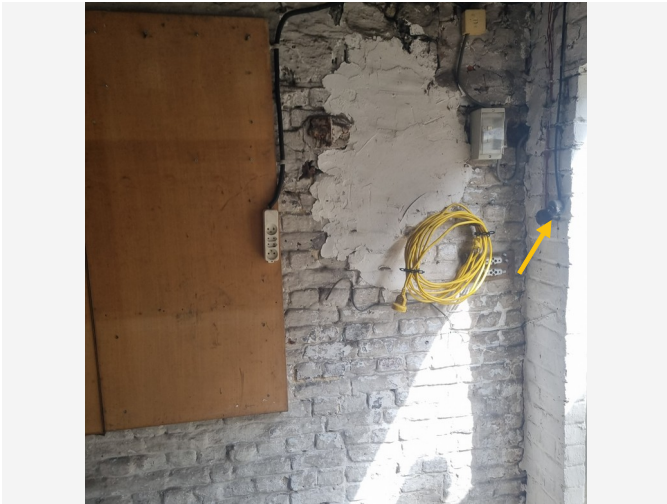
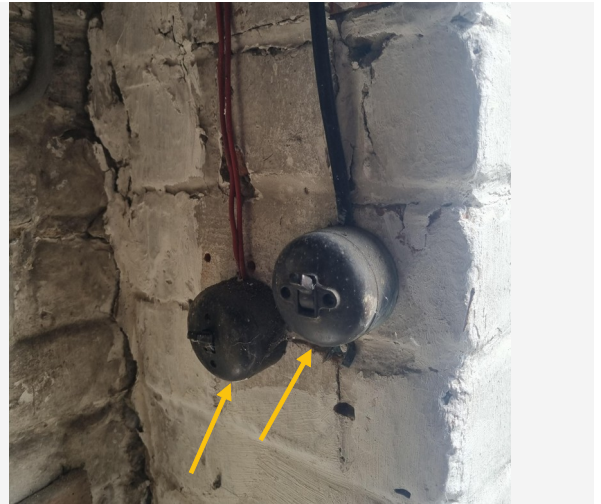
Eindbeoordeling materiaalisico	Laag materiaalisico en/of verlaagde kans op vezelvrijgave
--------------------------------	-----------------------------------------------------------

Gebondenheid	Categorie 1: hechtgebonden in oorsprong
Asbestsoort (vezeltype)	Crocidoliet aanwezig
Asbestconcentratie	Laag (< 50%)
Afschermingsgraad van het gehele materiaal	Geheel of deels vrij aan de binnenlucht, maar geen contact met binnenluchtstromen
Toestand van het materiaal	Onbeschadigd, niet verweerd

Beschrijving	Bakeliet schakelaars in de tuinberging
Omgeving	Binnen
Primaire drager	Communicatie en elektrische infrastructuur en uitrusting
Asbestmateriaal	Plaat, paneel, tablet - Type Bakeliet
Bindmiddel van asbestmateriaal	Kunststof of -hars
Gebondenheid op basis van bindmiddel	Hecht
Hoeveelheid (oppervlakte - dikte - aantal)	<ul style="list-style-type: none"> • 0,40 m² - 0,30 cm - 2 stuks
Totaal volume	0,002 m ³
Eenvoudig bereikbaar	Ja
Bevestigingswijze	<ul style="list-style-type: none"> • Geschroefd
Identificatiemethode	<p>De asbestdeskundige beoordeelt het materiaal als asbestverdacht en dus asbesthoudend, en dit zonder monstername.</p> <p>Motivatie: De monstername brengt andere schade aan dan schade die inherent is aan de monstername.</p>
Destructieve handeling voor identificatie	Nee
Opmerking	<p>2 bakeliet schakelaars aanwezig in de tuinberging. Deze oppervlakte werd niet gemeten, maar geschat op basis van een benadering voor alle aanwezige schakelaars. Deze schatting mag niet worden gebruikt als maatstaf voor heffingen. Bakeliet wordt door ons beschouwd als een asbestverdachte toepassing, aangezien het in veel gevallen asbesthoudend is. We hebben echter geen staalname uitgevoerd om de functionaliteit niet in gevaar te brengen. Voer zeker verdere staalname uit voor verwijdering.</p>

- Zorg voor een veilig beheer. Vermijd het beschadigen van het asbestmateriaal. Controleer de toestand jaarlijks op wijzigingen.
- Voer bijkomende staalname(s) uit.

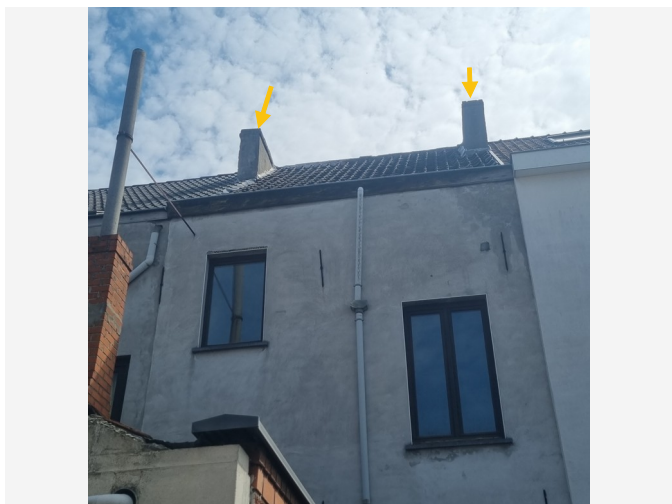
Tijdelijke beperking

Reden: Het te onderzoeken materiaal situeert zich hoger dan 3,50 m te rekenen vanaf een veilige ondergrond

Uitleg van de asbestdeskundige: De schoorsteen rookgaskanalen zijn niet te beoordelen. Het is niet zichtbaar of er een asbestverdacht rookgaskanaal aanwezig is in de schoorstenen. De binnenzijde van de schoorstenen zijn niet inspecteerbaar. Het is wel zo gezien het bouwjaar van de woning, dat er mogelijk asbestverdachte materialen gebruikt werden in de schoorstenen, met als functie brandwerend. Dit kan bijvoorbeeld gaan over een asbestverdacht rookgaskanaal dat gebruikt werd in de schoorsteen. Wees extra aandachtig bij werken aan de schoorsteen om deze nader te inspecteren op asbestverdachte materialen.

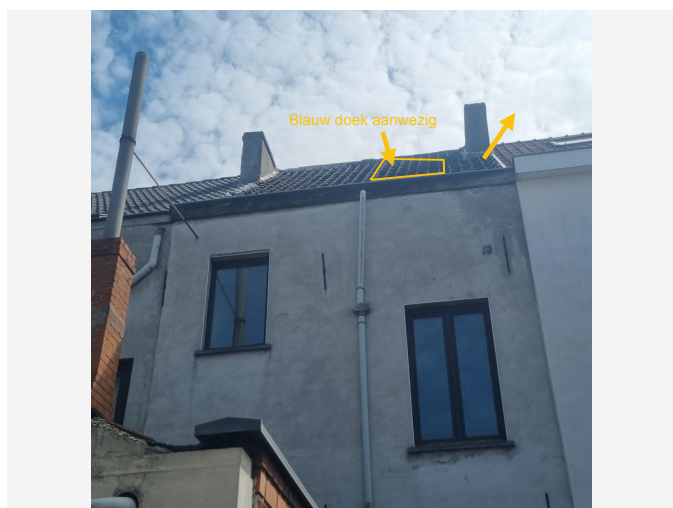
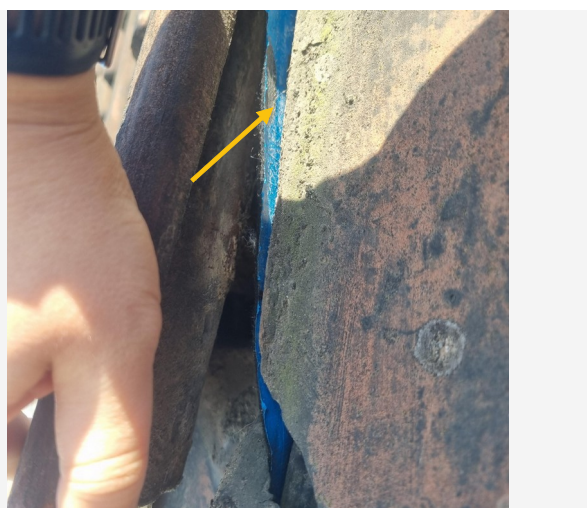
Beschrijving	Notitie	Terug te vinden op plannen
Fiche 11: Onderdak achtergevel - gedeeltelijk doek	Het onderdak van de achtergevel bestaat gedeeltelijk uit een doek. Dit is geen verdacht materiaal. Het andere deel van het dak werd nog niet vernieuwd en is nog niet voorzien van een onderdak of doek. Het hellend dak boven de keuken en badkamer is ook nog niet voorzien van een onderdak.	Plan 1.6: Grondplan onderdak
Fiche 12: Geen verdacht afdichtingsmateriaal (mastiek, kit,...) aan schrijnwerk	Er is geen verdacht afdichtingsmateriaal (mastiek, kit,...) aanwezig tussen het buitenschrijnwerk en het gevelmetselwerk van de wooneenheid. Dit was van toepassing voor alle deuren, poorten, vensters, op het inspectiegebied.	-
Fiche 13: Dakbedekking dakpannen - achtergevel woning + tuinberging	Op het hellend dak van de woning zijn er dakpannen aanwezig langs de achterzijde. Op het hellend dak van de tuinberging zijn er ook dakpannen aanwezig. Deze dakpannen zijn niet verdacht.	Plan 1.15: Grondplan dak Plan 2.1: Tuinberging plan

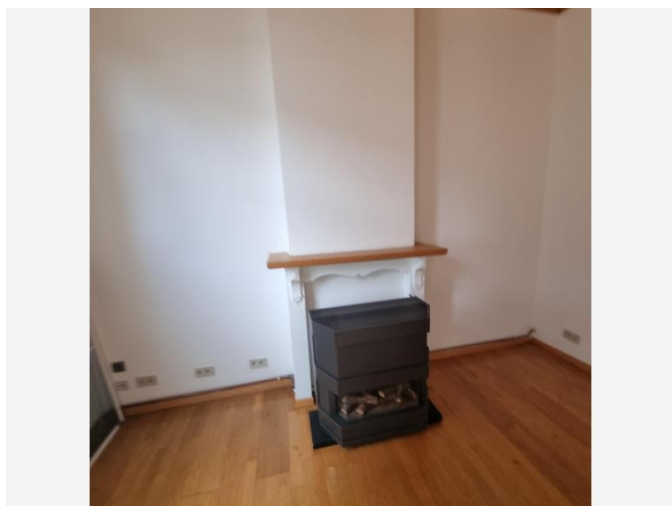
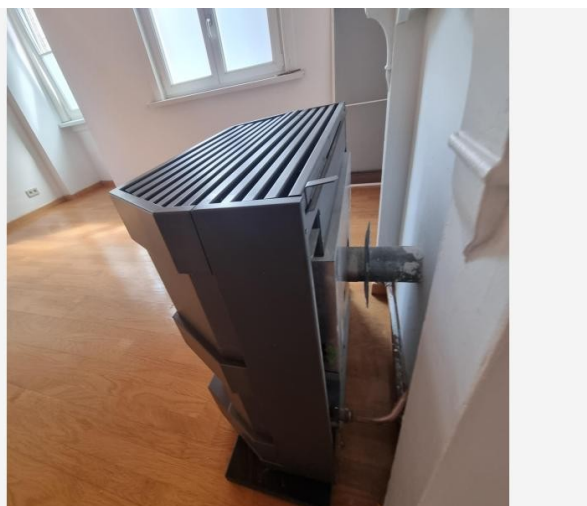
Beschrijving	Notitie	Terug te vinden op plannen
Fiche 14: AD-Gaskachel-Onderzoek onvolledig	De gaskachels werden niet onderzocht langs de binnenkant. Een asbestdeskundige mag geen toestellen demonteren om verdachte toepassingen op te sporen. Het uiterlijk van de gaskachel doet vermoeden dat het in gebruik genomen werd voor 2001 en dus mogelijk tot een risicobouwjaar behoort. Het is daarom van groot belang om extra aandachtig te zijn bij werken aan/verwijderen van de gaskachel. Breng de techniker op de hoogte en contacteer indien nodig een asbestdeskundige om extra stalen te nemen. Het is aangewezen om bijkomend onderzoek uit te voeren alvorens de kachel te verwijderen.	-
