Asbestinventarisatetest

Neringstraat 1, 9000 Gent

Attestnummer : 20260506-000074.000

Uitgegeven op : 06.05.2026

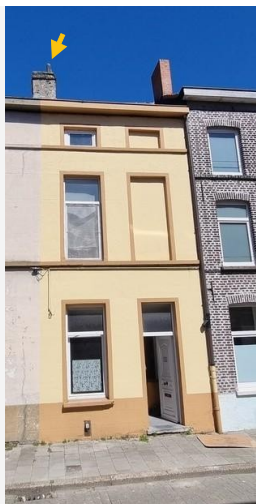
Overzichtsfoto

Het asbestmateriaal valt onder de mijlpaal van 2040.

Zorgvuldig beheren

Laag materiaalrisico en/of verlaagde kans op vezelvrijgave

Gebondenheid	Categorie 1: hechtgebonden in oorsprong
Asbestsoort (vezeltype)	Crocidoliet aanwezig
Asbestconcentratie	Laag (< 50%)
Afschermingsgraad van het gehele materiaal	Geheel of deels vrij aan de buitenlucht, maar geen contact met binnenlucht
Toestand van het materiaal	Licht beschadigd, licht verweerd. Intacte calciumsilicaatplaat of materiaal met categorie 3-gebondenheid

Beschrijving	Rookgaskanaal (cementgebonden)
Omgeving	Buiten
Primaire drager	Schacht-koker (technisch)
Asbestmateriaal	Buis, koker, leiding, pijp, doorvoer
Bindmiddel van asbestmateriaal	Cement
Gebondenheid op basis van bindmiddel	Hecht
Hoeveelheid (lengte - omtrek - dikte - aantal)	<ul style="list-style-type: none">• 20,00 m - 40,00 cm - 1,00 cm - 1 stuk
Totaal volume	0,08 m ³
Eenvoudig bereikbaar	Ja
Bevestigingswijze	<ul style="list-style-type: none">• Onbekend
Identificatiemethode	<p>De asbestdeskundige beoordeelt het materiaal als asbestverdacht en dus asbesthoudend, en dit zonder monstername.</p> <p>Motivatie: Er is een onderzoeksbeperking die monstername verhindert; De ruimte of het materiaal bevindt zich hoger dan 3,5 meter vanaf een vaste ondergrond.</p>
Destructieve handeling voor identificatie	Nee
Opmerking	De exacte lengte van de aanwezige buizen kon niet worden vastgesteld.

- Zorg voor een veilig beheer. Vermijd het beschadigen van het asbestmateriaal. Controleer de toestand jaarlijks op wijzigingen.
- Voer bijkomende staalname(s) uit.

- Eenvoudige handelingen: mag via doe-het-zelf of door werknemer(s) met opleidingsattest eenvoudige handelingen
In principe mag u zelf hechtgebonden asbest verwijderen op voorwaarde dat de asbesttoepassing niet verder beschadigd raakt, er geen verhoogd risico op vrijgave van asbestvezels (max. concentratie 0,01 vezels/cm³) is en er niemand anders in de buurt is. De toepassing moet dan eerst worden bevochtigd of gefixeerd en worden losgemaakt zonder gebruik van elektrische werktuigen zoals een slijpschijf, boormachine, hogedrukreiniger, enz). Neem dan ook de gepaste voorzorgsmaatregelen met ondermeer het dragen van geschikte persoonlijke beschermingsmiddelen (minimaal een FFP3 mondkap, stofdichte en waterbestendige wegwerppoverall type 5 met kap, afwasbare en ondoorlatende waterbestendige handschoenen en schoeisel) en pas de correcte verwijdermethodes toe. Vervolgens dient ze dubbel verpakt en luchtdicht afgesloten worden weggebracht naar een recyclagepark (enkel hechtgebonden toepassingen) of een ander erkend asbestafvalpunt. U kan hier ook beroep doen op een erkend asbestverwijderaar.

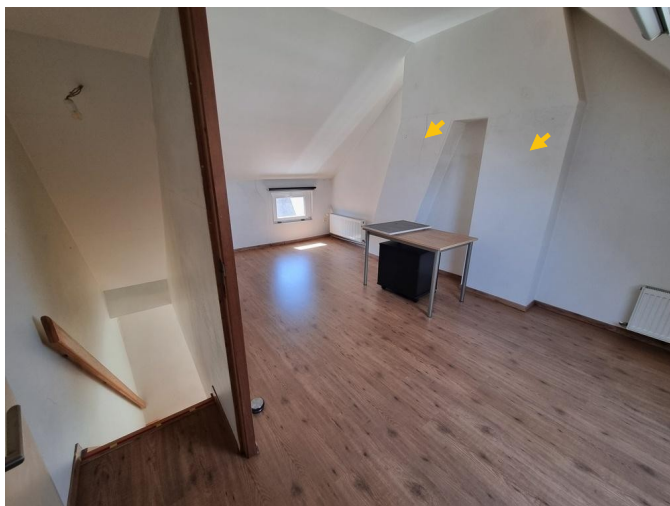
Situeringfoto

Tijdelijke beperking

Reden: Het te onderzoeken materiaal situeert zich hoger dan 3,50 m te rekenen vanaf een veilige ondergrond

Uitleg van de asbestdeskundige: De binnenzijde van een schouw is in een niet-destructief onderzoek enkel inspecteerbaar langs de opening in het dak. Inspectie op dergelijke hoogte behoort niet tot de inspanningsverplichting van een onderzoek voor opmaak van een asbestattest voor overdracht. We kunnen dus geen uitspraak doen over al dan niet aanwezige asbestverdachte materialen in deze ruimte.

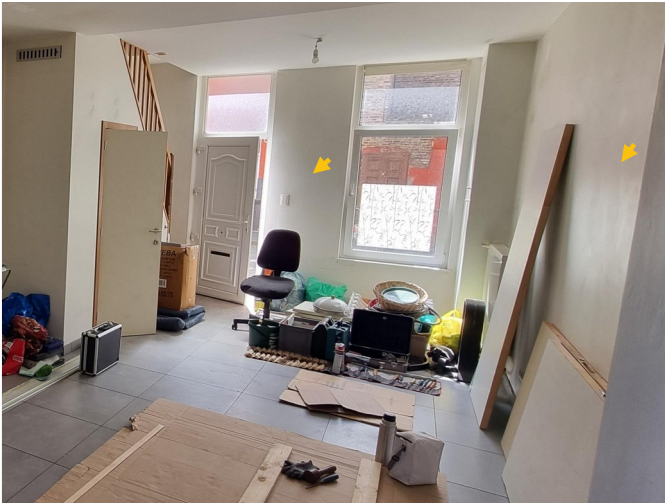
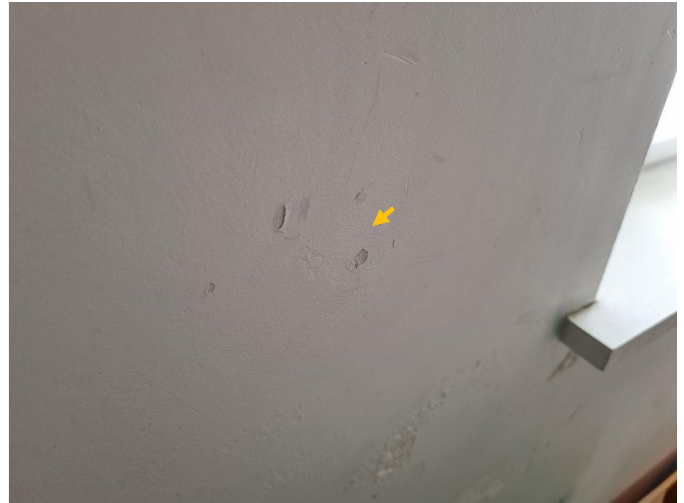
Fiche 3: Pleisterwerk gips binnenmuren

Geen asbest

#	Type	Referentie	Resultaat
3.1	Mengmonster	1-MM-PM-SV	Geen asbest

Beschrijving	Pleisterwerk gips binnenmuren
Omgeving	Binnen
Primaire drager	Binnenwand
Bindmiddel van materiaal	Gips - kalk
Gebondenheid op basis van bindmiddel	Niet-hechtgebonden
Hoeveelheid (oppervlakte - dikte - aantal)	• 120,00 m ² - 0,50 cm - 1 stuk
Totaal volume	0,60 m ³
Identificatiemethode	Een monstername door de asbestdeskundige met laboanalyse door een asbestlabo.
Destructieve handeling voor identificatie	Nee
Opmerking	<p>Hoeveelheid kan afwijken van de realiteit en is niet bedoeld voor gebruik in het kader van een meetstaat voor werken. Achter beplating zoals bvb gips- of houtvezelplaten, of plafondtegels, kan zich meer pleisterwerk bevinden.</p> <p>Er werden stalen van het pleisterwerk genomen op volgende plaatsen:</p> <ul style="list-style-type: none">- individuele ruimte: staalname in woonkamer;- natte ruimte: staalname in keuken;- trappenhuis: niet aanwezig;- stooklokaal: niet aanwezig. <p>Er werd geen pleisterwerk aan het plafond waargenomen.</p>

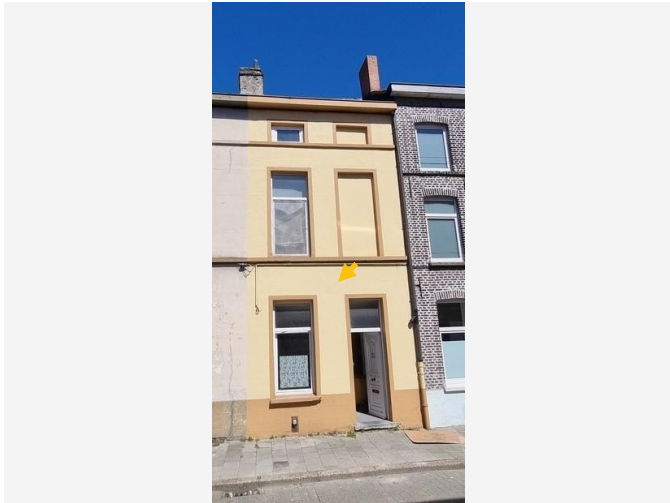
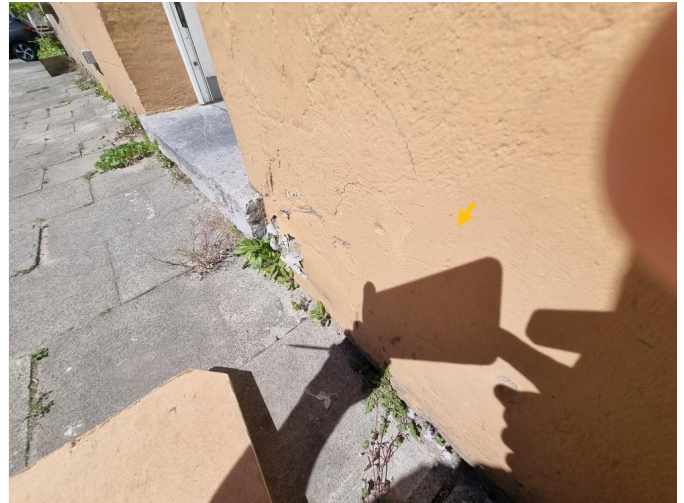
Fiche 4: Crepi cement buitengevels

Geen asbest

#	Type	Referentie	Resultaat
4.1	Mengmonster	2-MM-CC-SV	Geen asbest

Beschrijving	Crepi cement buitengevels
Omgeving	Buiten
Primaire drager	Wand buitenschil
Bindmiddel van materiaal	Cement
Gebondenheid op basis van bindmiddel	Hecht
Hoeveelheid (gewicht - aantal)	<ul style="list-style-type: none">• 440,00 kg - 1 stuk
Totaal gewicht	440,00 kg
Identificatiemethode	Een monstername door de asbestdeskundige met laboanalyse door een asbestlabo.
Destructieve handeling voor identificatie	Nee
Opmerking	Ondanks nauwkeurige meting kan de hoeveelheid wat afwijken van de realiteit en werd die niet bedoeld voor gebruik in het kader van een meetstaat voor werken.

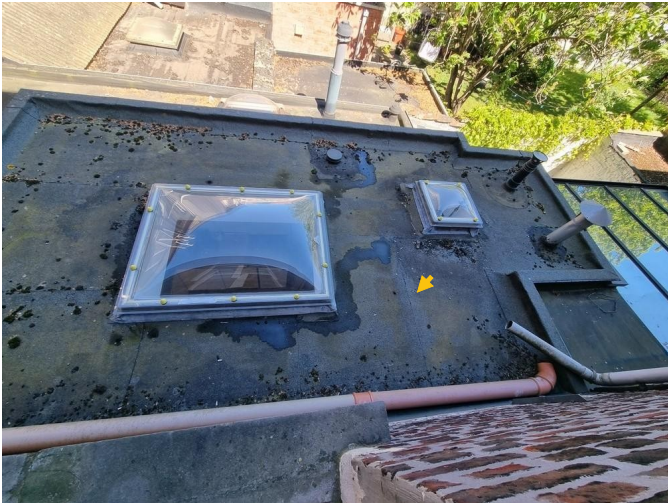
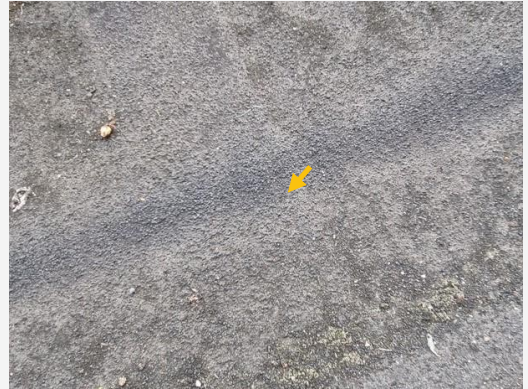
Fiche 5: Roofing dakbedekking

Geen asbest

#	Type	Referentie	Resultaat
5.1	Puntmonster	3-PM-RF-SV	Geen asbest

Beschrijving	Roofing dakbedekking
Omgeving	Buiten
Primaire drager	Plat dak
Bindmiddel van materiaal	Bitumen (roofing, teer, asfalt)
Gebondenheid op basis van bindmiddel	Hecht
Hoeveelheid (oppervlakte - aantal)	• 12,00 m ² - 1 stuk
Totale oppervlakte	12,00 m ²
Identificatiemethode	Een monstername door de asbestdeskundige met laboanalyse door een asbestlabo.
Destructieve handeling voor identificatie	Nee
Opmerking	<p>De hoeveelheid is een zo nauwkeurig mogelijke opmeting, waar evenwel kleine afwijkingen op mogelijk zijn. Bij de bemonstering van de roofing werd uitsluitend de toplaag onderzocht, om schade aan de dakafdichting te vermijden. Dit onderzoek werd dus niet-destructief uitgevoerd. De onderliggende lagen van het dakpakket (zoals eventuele hechtlagen, dampremmende lagen of oudere dakbanen) werden niet bemonsterd en konden visueel niet worden beoordeeld. Om die reden kan binnen dit onderzoek geen uitspraak worden gedaan over de eventuele aanwezigheid van asbestverdachte materialen in de onderliggende lagen.</p> <p>Bij toekomstige renovatie- of afbraakwerken waarbij de dakopbouw wordt verwijderd, dienen deze onderliggende lagen wél bemonsterd en onderzocht te worden op de mogelijke aanwezigheid van asbest.</p>
