Asbestinventarisatetest

Kouterstraat 47A, 9140 Temse

Attestnummer : 20260423-000224.001

Uitgegeven op : 23.04.2026

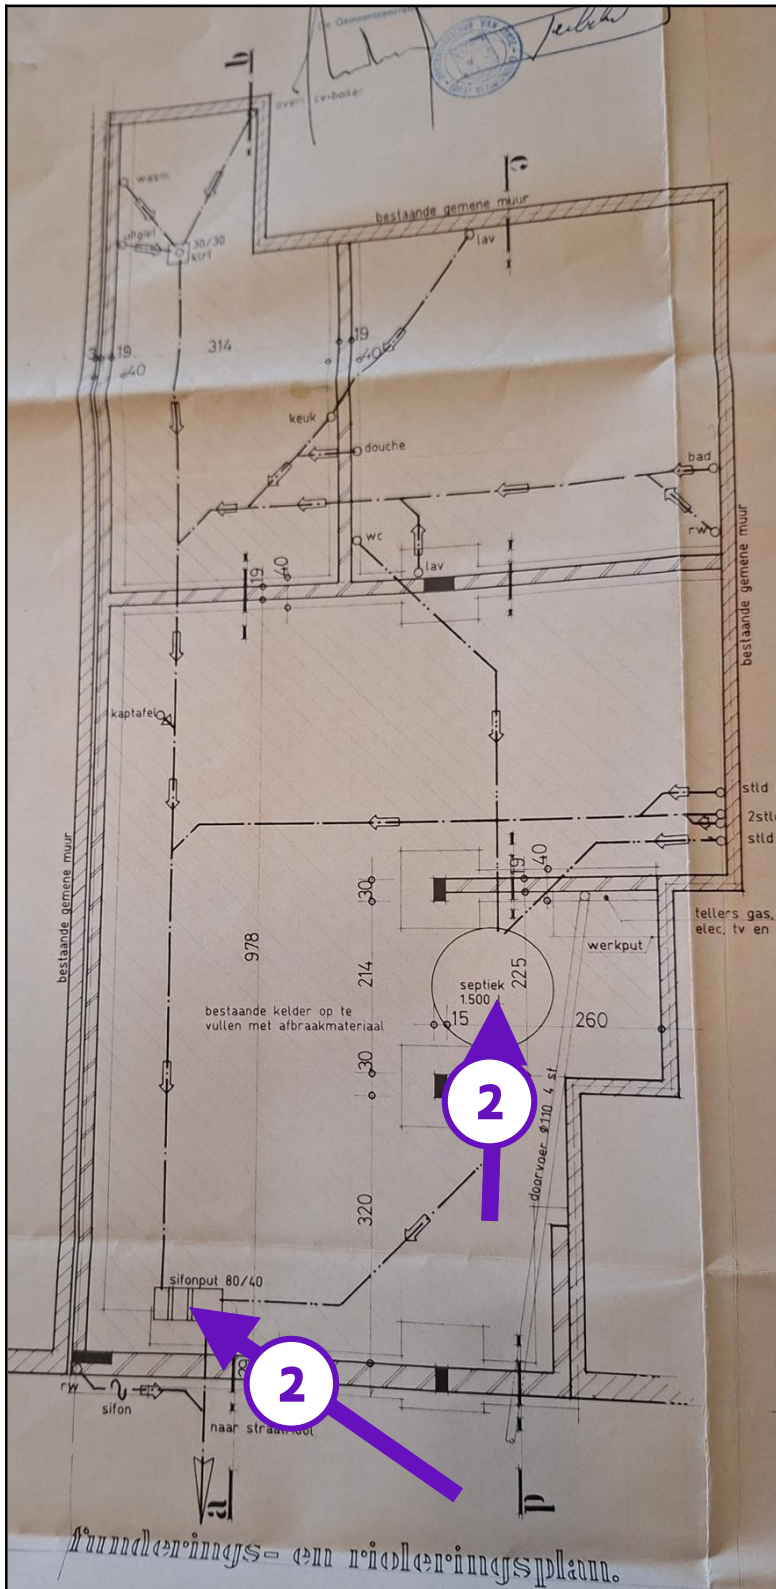
Plan 1.1: grondplan fundering riolering

2. Putdeksels niet mogelijk om op te heffen	Beperking	-
---	-----------	---

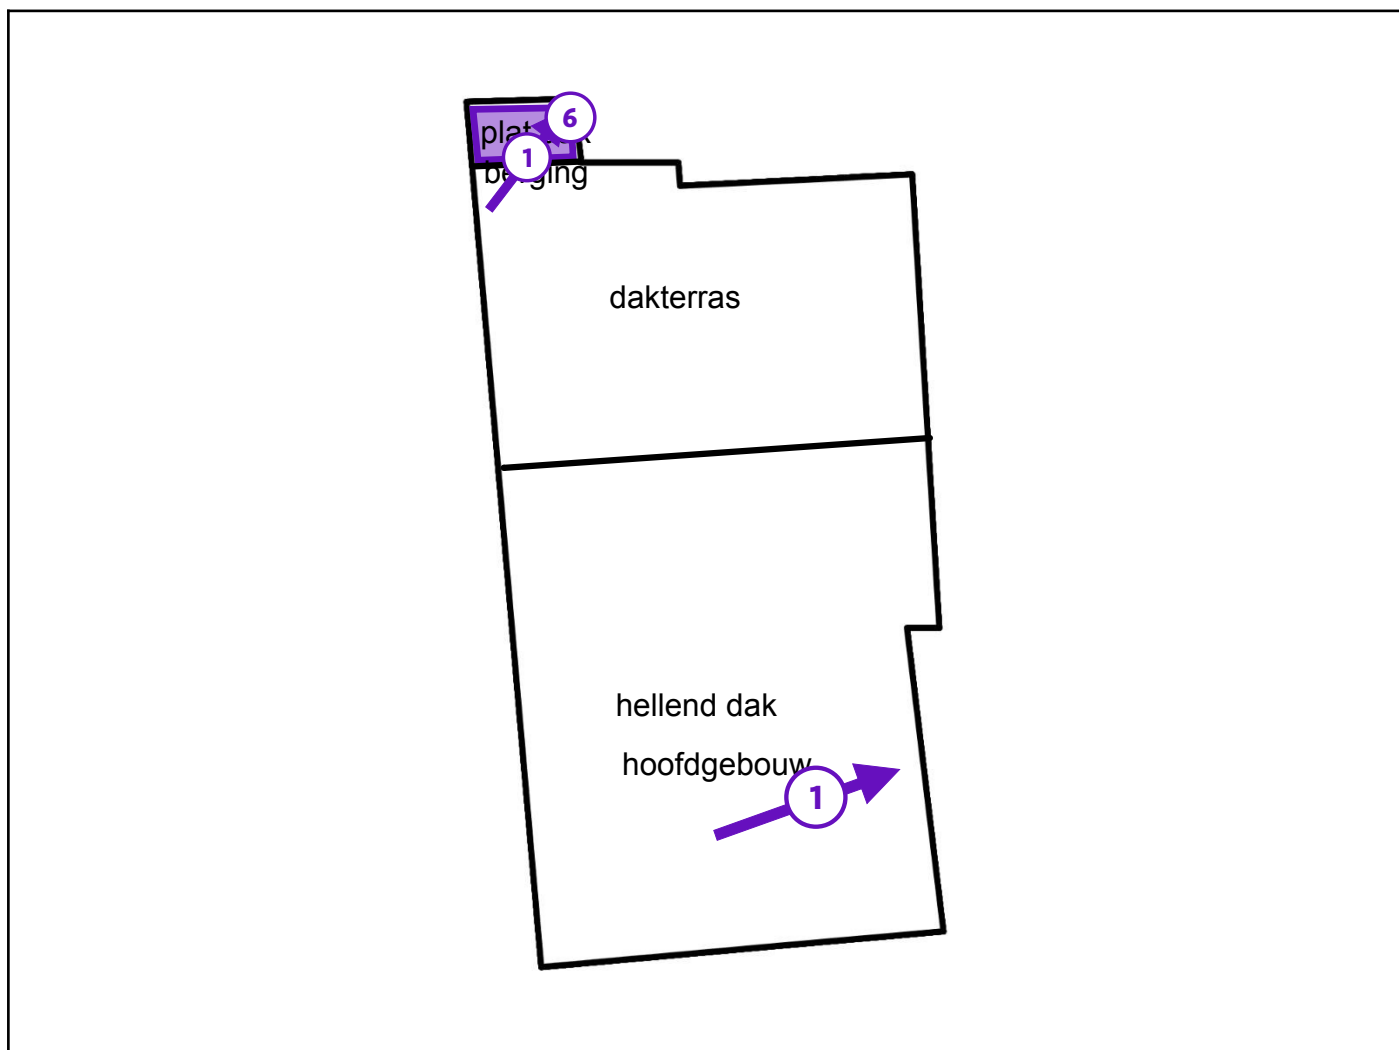
Plan 1.8: dakenplan

Beschrijving	Type	Actie
1. Schouw - Beperkingsfiche	Beperking	-
6. EPDM dakbedekking	Advies	-

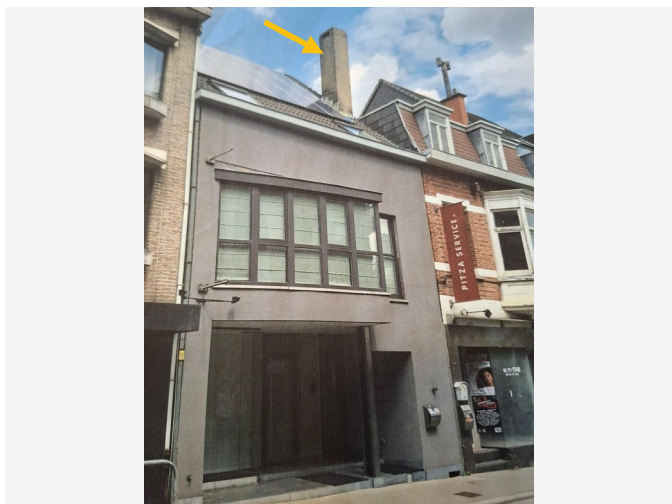
Situeringfoto

Tijdelijke beperking

Reden: Het te onderzoeken materiaal situeert zich hoger dan 3,50 m te rekenen vanaf een veilige ondergrond

Uitleg van de asbestdeskundige: De binnenzijde van de schouw kan niet geïnspecteerd worden, aangezien deze zich hoger dan 3,5m te rekenen vanaf een veilige ondergrond bevindt.

De foto met aanduiding schouw dateert van VOOR het plaatsbezoek (uit dossier zonnepanelen), naastliggende rechtse gebouw ondergaat momenteel een grondige renovatie.

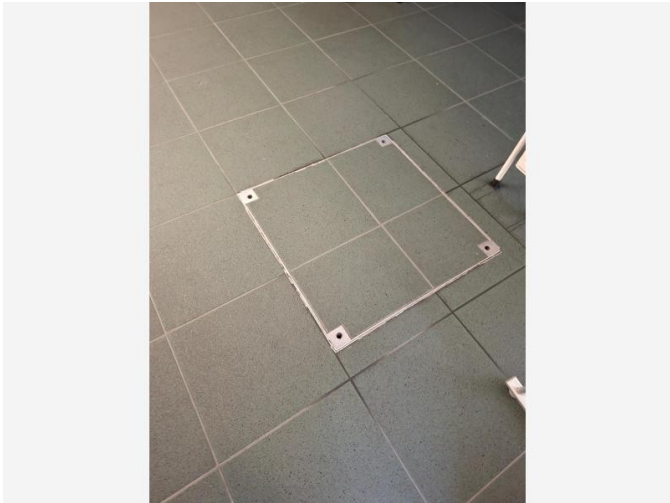
Situeringfoto

Tijdelijke beperking

Reden: Putdeksels(s) niet mogelijk om op te heffen

Uitleg van de asbestdeskundige: putdeksel(s) konden niet geopend worden, omwille van:

- Vastgeschroefd

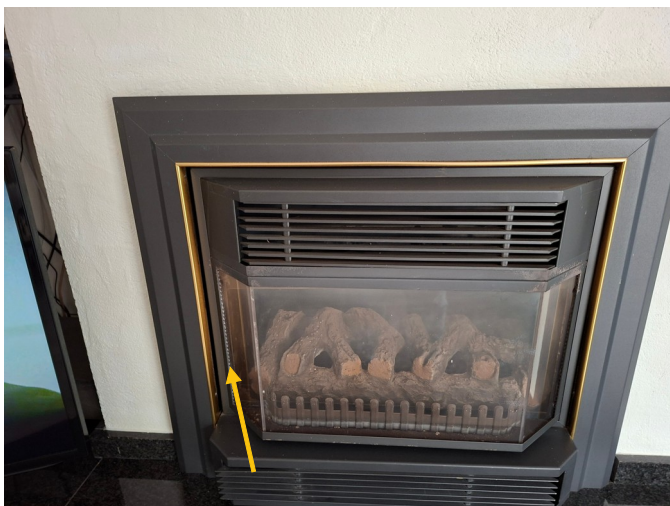
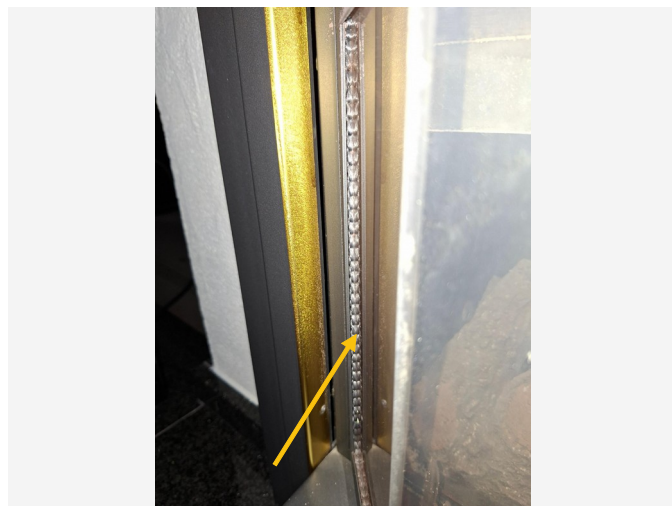
Niet-asbestverdachte koord in de kachel.

De asbestdeskundige beoordeelt het materiaal als niet-asbestverdacht.

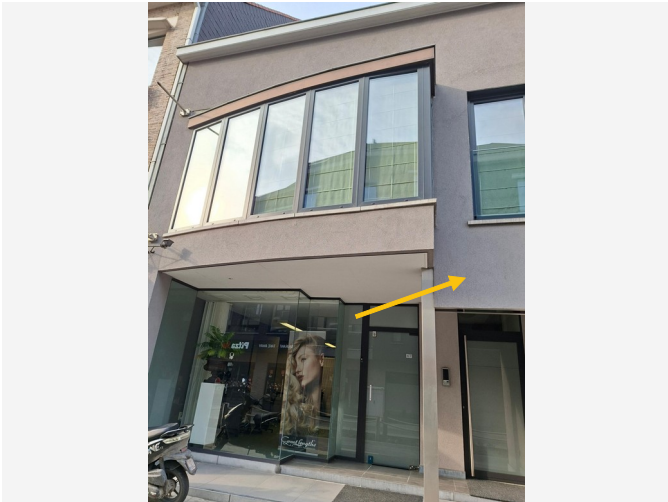
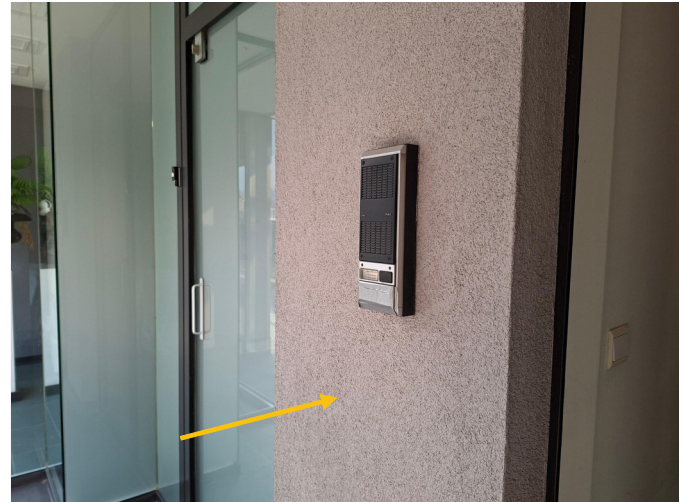
Fiche 4: Niet asbestverdachte crepi (buitenzijde voorgevel)

De crepi geplaatst tegen de voorgevel werd geplaatst tussen 2009 en 2011, bewijsdocument via Google Street View. Alle materialen geplaatst na 2001 zijn asbestvrij.

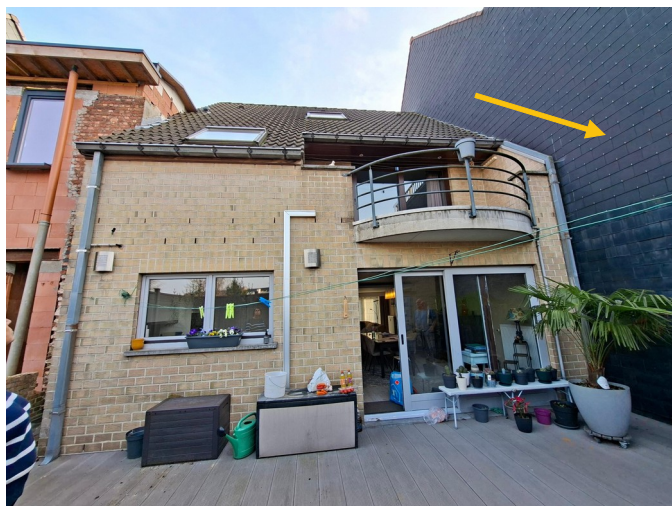
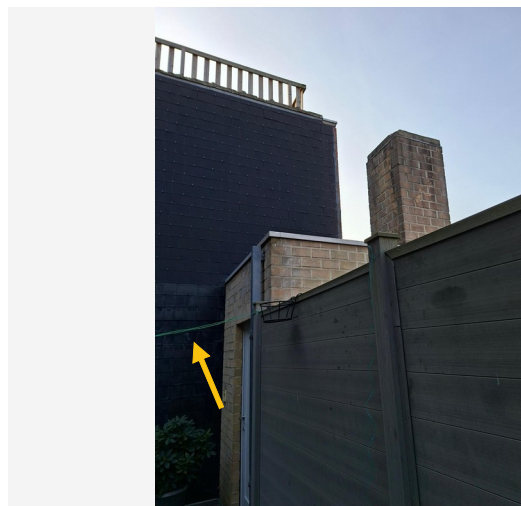
De gevel van de aanpalende woning bevat (asbestverdachte) leien. Het onderzoek van deze leien behoren niet tot de opdracht aangezien deze van de aanpalende gebuur zijn. Laat de leien onaangeroerd tot ze op professionele wijze worden weggehaald of er door staalname kan aangetoond worden dat deze asbestvrij zijn.

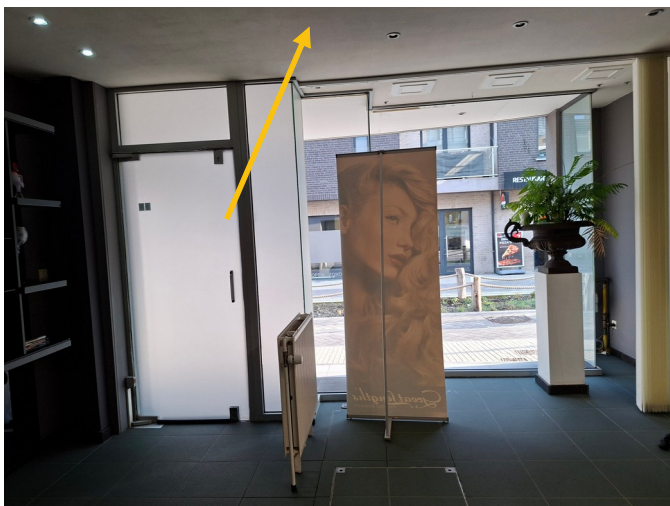
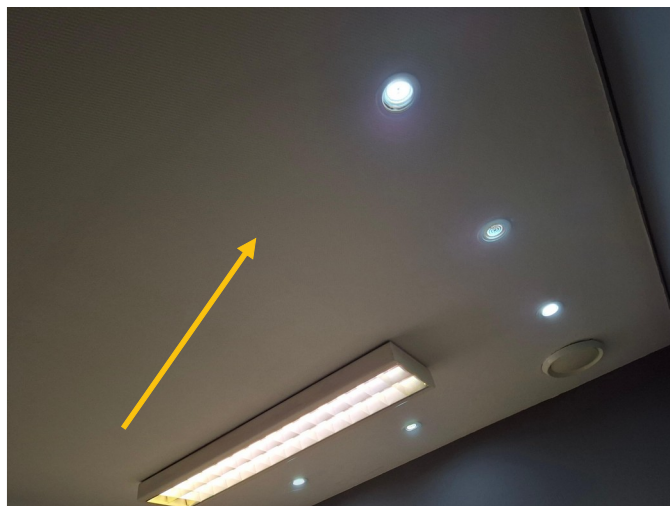
De plafonds werden afgewerkt met niet-asbestverdachte plafondplaten die de inspectie van de bedekte structuur (opbouw, pleisterwerk) verhinderen.

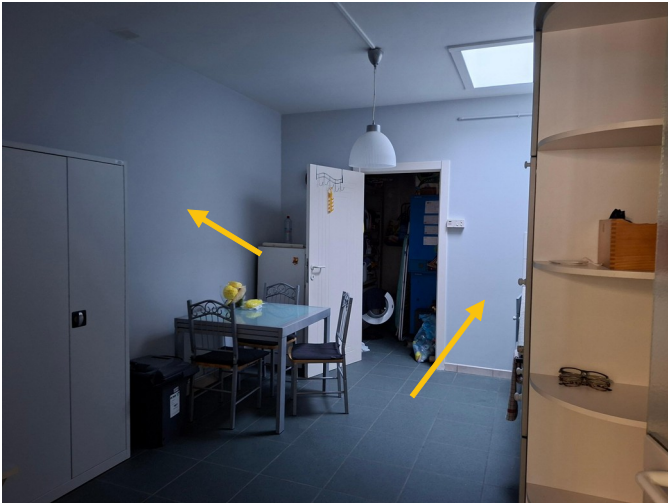
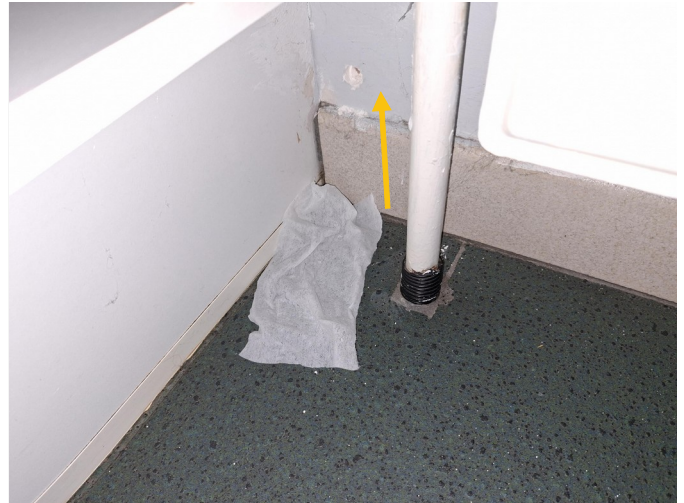
Fiche 8: Pleisterwerk wanden

Geen asbest

#	Type	Referentie	Resultaat
8.1	Mengmonster	KO1	Geen asbest

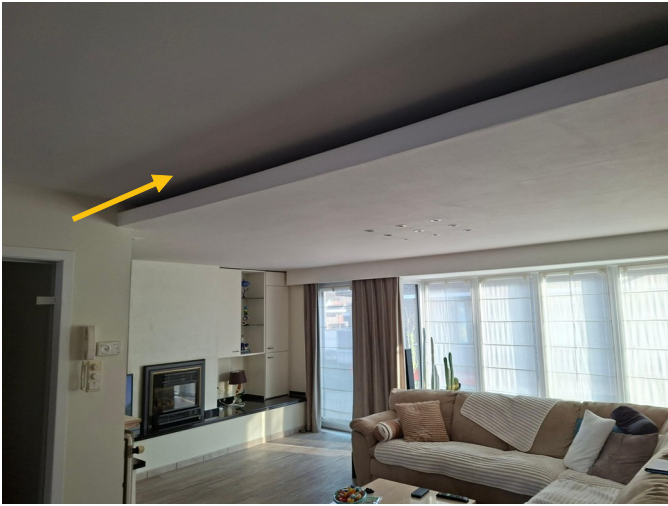
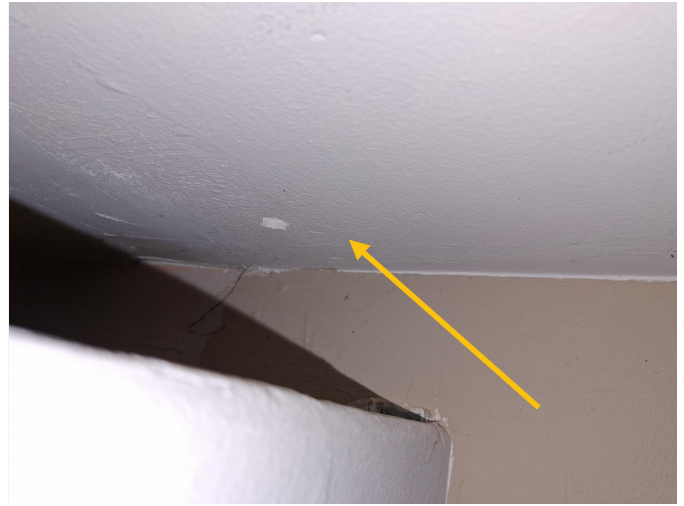
Fiche 9: Pleisterwerk plafonds

Geen asbest

#	Type	Referentie	Resultaat
9.1	Mengmonster	KO2	Geen asbest

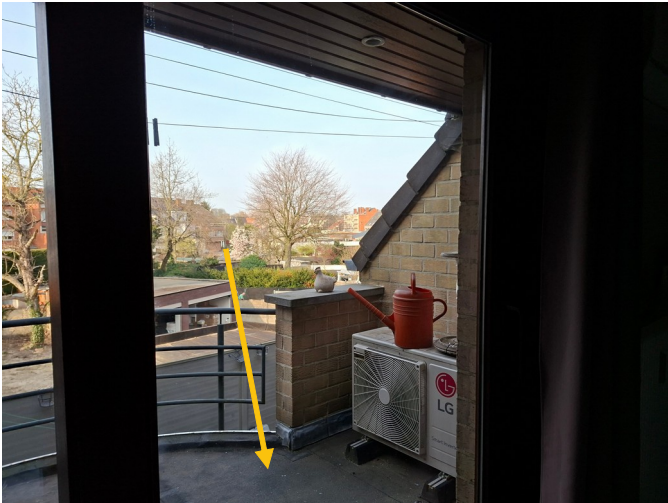
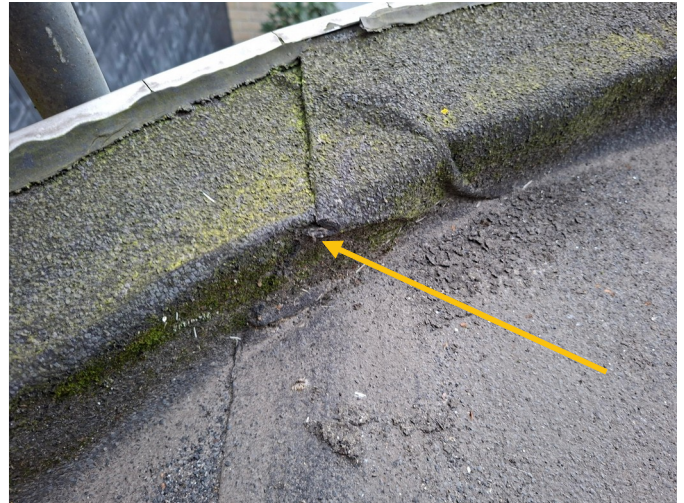
Geen asbest

#	Type	Referentie	Resultaat
10.1	Puntmonster	KO3	Geen asbest

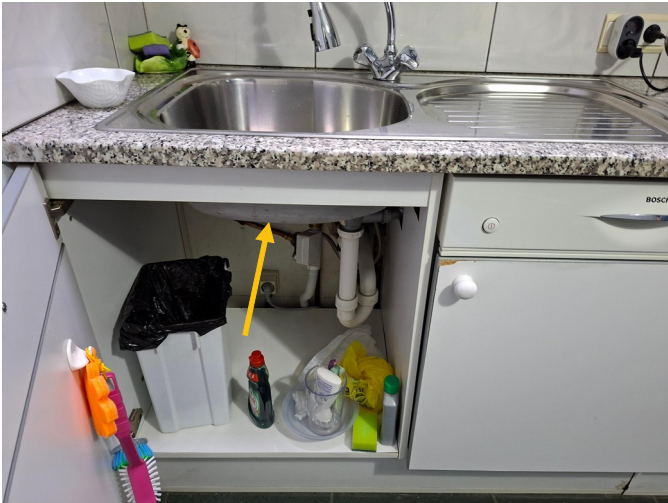
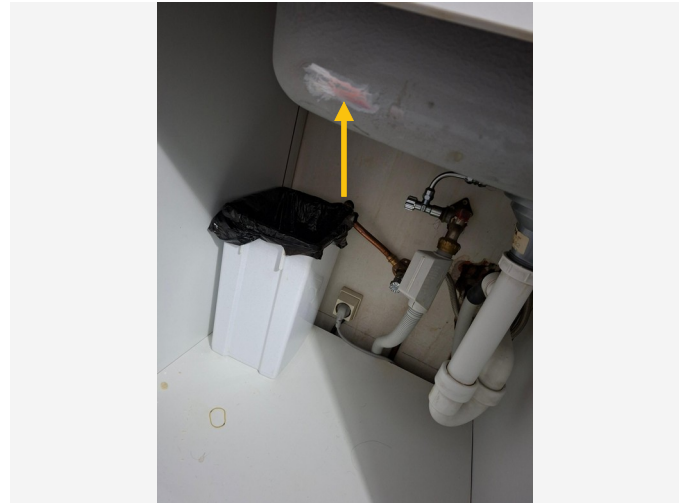
Fiche 11: Coating spoelbak

Geen asbest

#	Type	Referentie	Resultaat
11.1	Puntmonster	KO6	Geen asbest
