# Asbestinventarisatetest

Wilgenstraat 6, 9150 Beveren-Kruibeke-Zwijndrecht

Attestnummer : 20260910-000276.000

Uitgegeven op : 10.09.2026

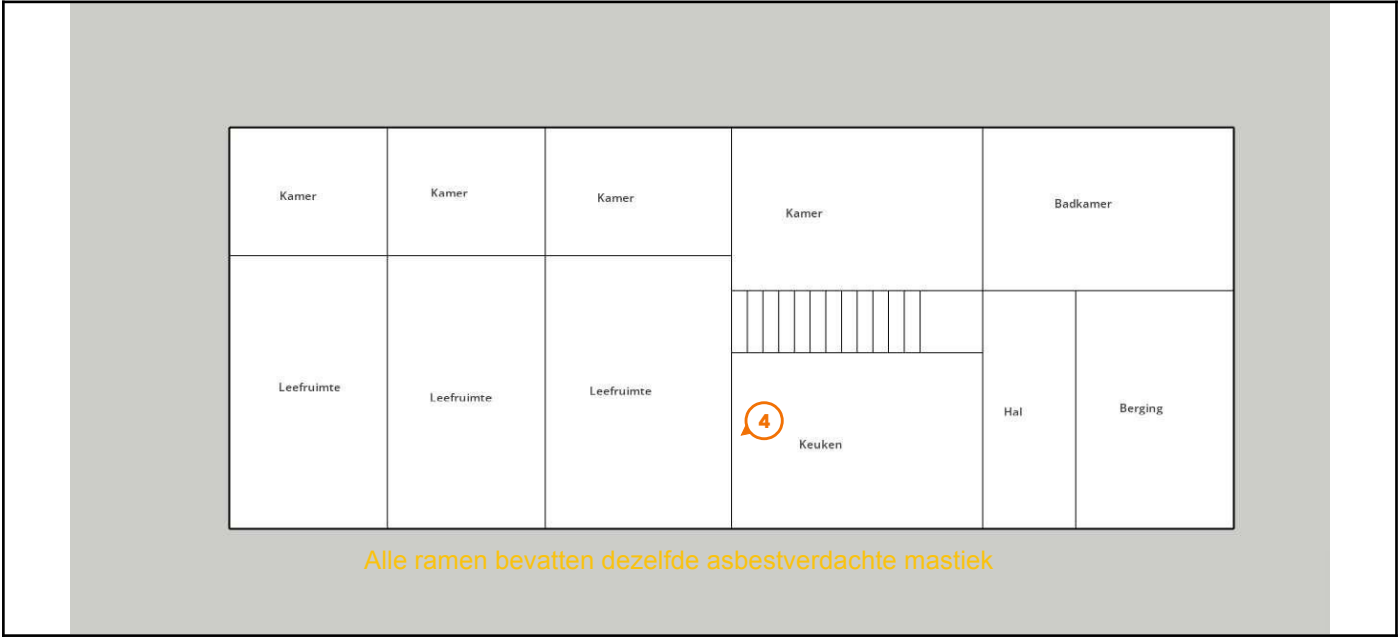
# Plan 1.2: Plan glv

| Beschrijving | Type | Actie |
|---|---|---|
| 4. Anti-dreun lapje | Asbestmateriaal | Verwijderen |
| 10. Mastiek binnen en buiten | Asbestmateriaal | Zorgvuldig beheren |

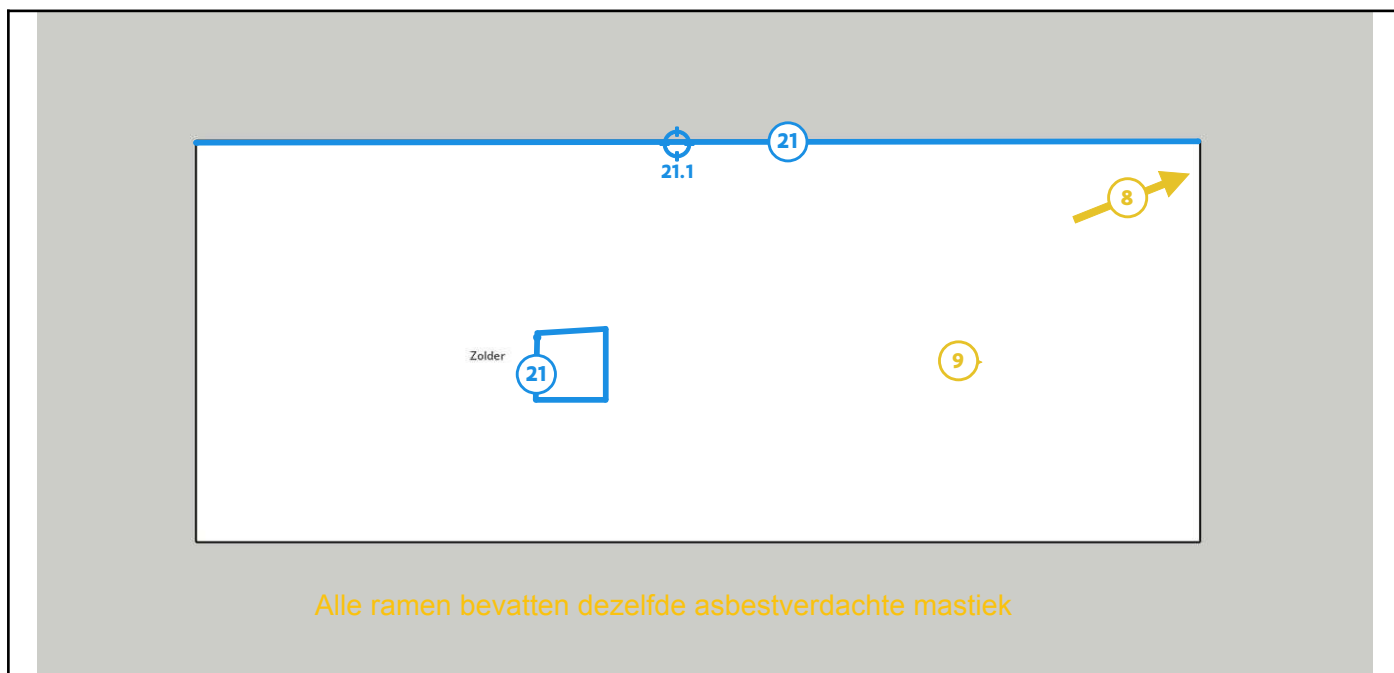
## Plan 1.5: Plan zolder

| Beschrijving | Type | Actie |
|---|---|---|
| 8. Teller elektriciteit (bakeliet) | Asbestmateriaal | Zorgvuldig beheren |
| 9. Bakeliet behuizing elektrische installatie | Asbestmateriaal | Zorgvuldig beheren |
| 10. Mastiek binnen en buiten | Asbestmateriaal | Zorgvuldig beheren |

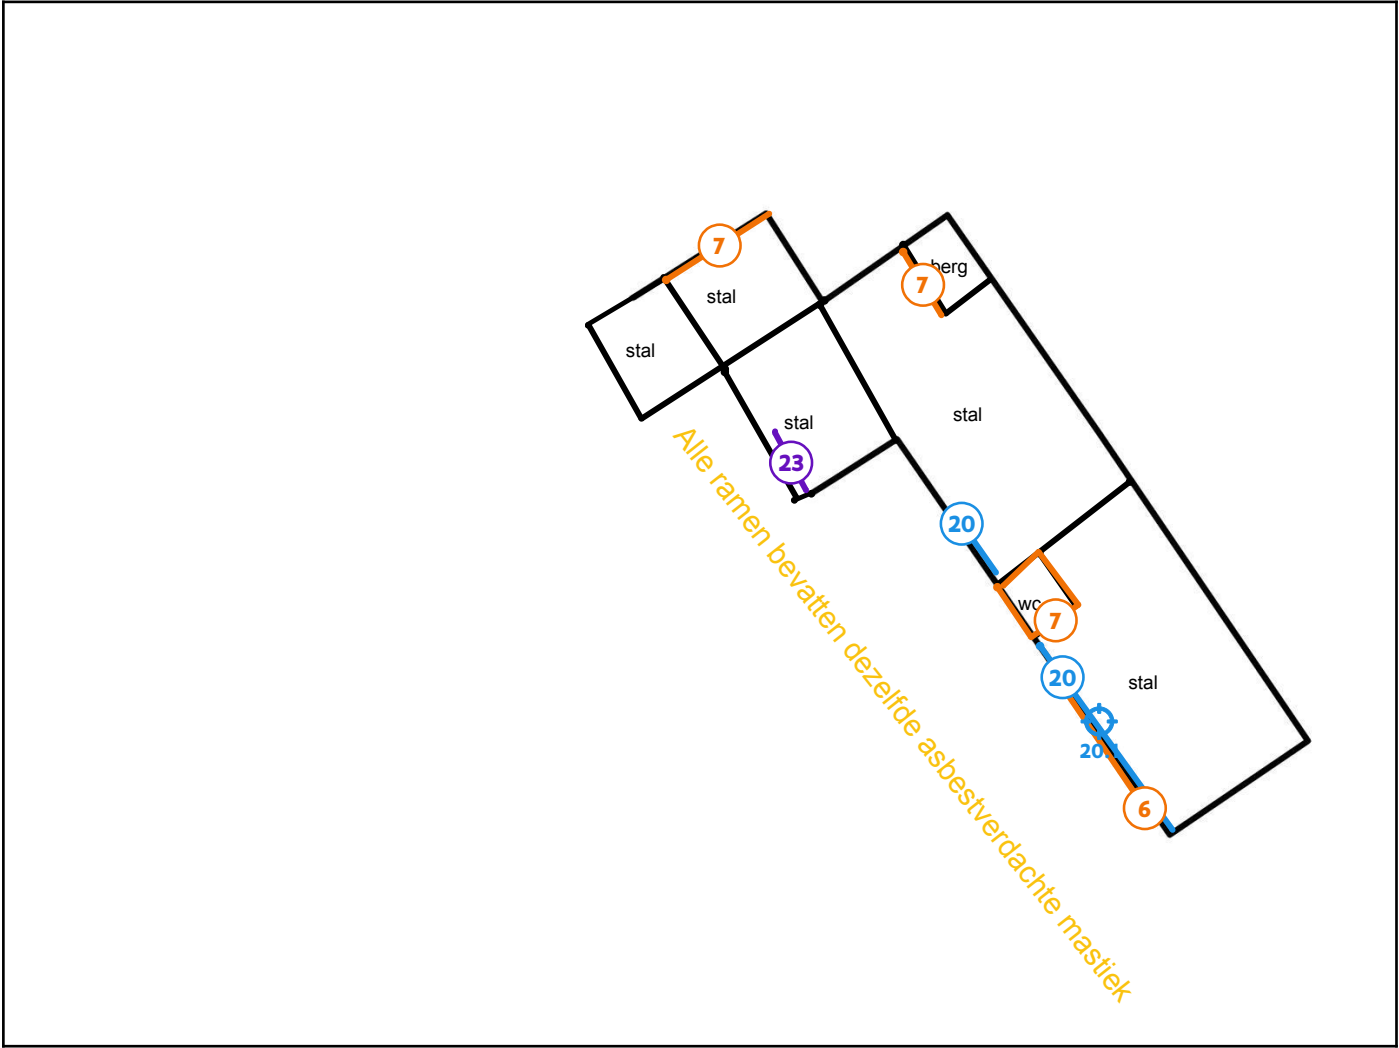
## Plan 2.1: Stal rechts naast woning plan

| Beschrijving | Type | Actie |
|---|---|---|
| 6. Bitumeuse golfplaten | Asbestmateriaal | Verwijderen |
| 7. Cement-wandplaten binnen | Asbestmateriaal | Verwijderen |
| 10. Mastiek binnen en buiten | Asbestmateriaal | Zorgvuldig beheren |

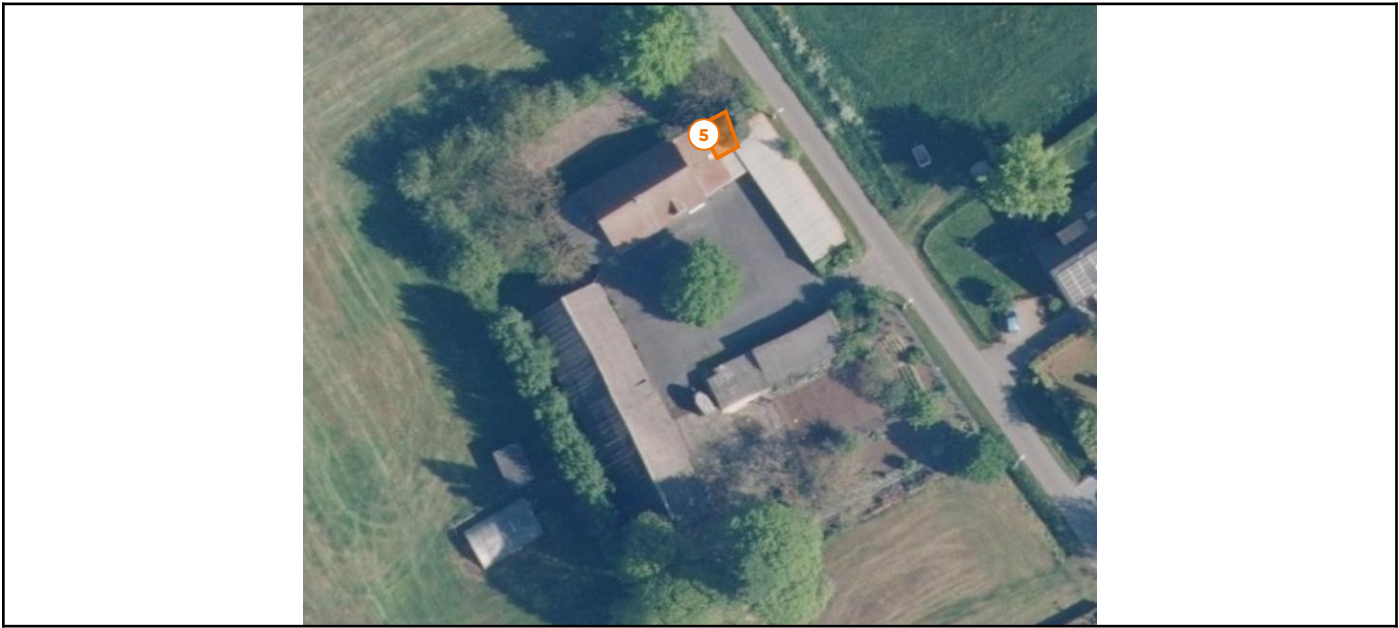
## Plan 2.3: Plan dak

| Beschrijving | Type | Actie |
|---|---|---|
| 5. Golfplaten | Asbestmateriaal | Verwijderen |

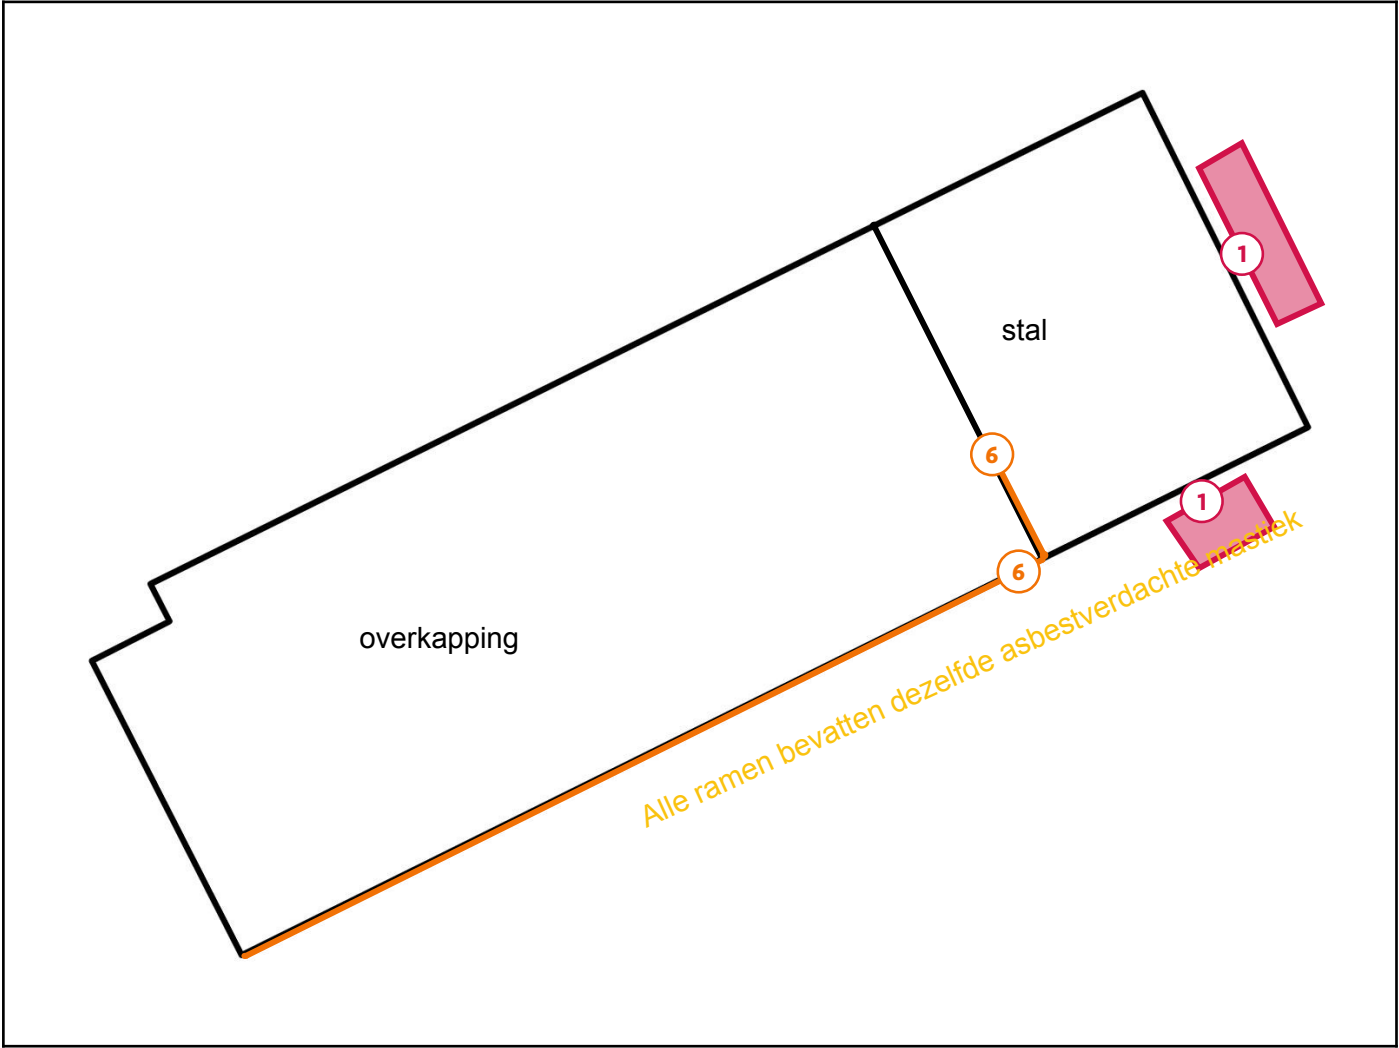
### Plan 3.1: Overkapping plan

| Beschrijving | Type | Actie |
|---|---|---|
| 1. Afval buiten (golfplaten) | Asbestmateriaal | Dringend verwijderen |
| 6. Bitumeuse golfplaten | Asbestmateriaal | Verwijderen |
| 10. Mastiek binnen en buiten | Asbestmateriaal | Zorgvuldig beheren |

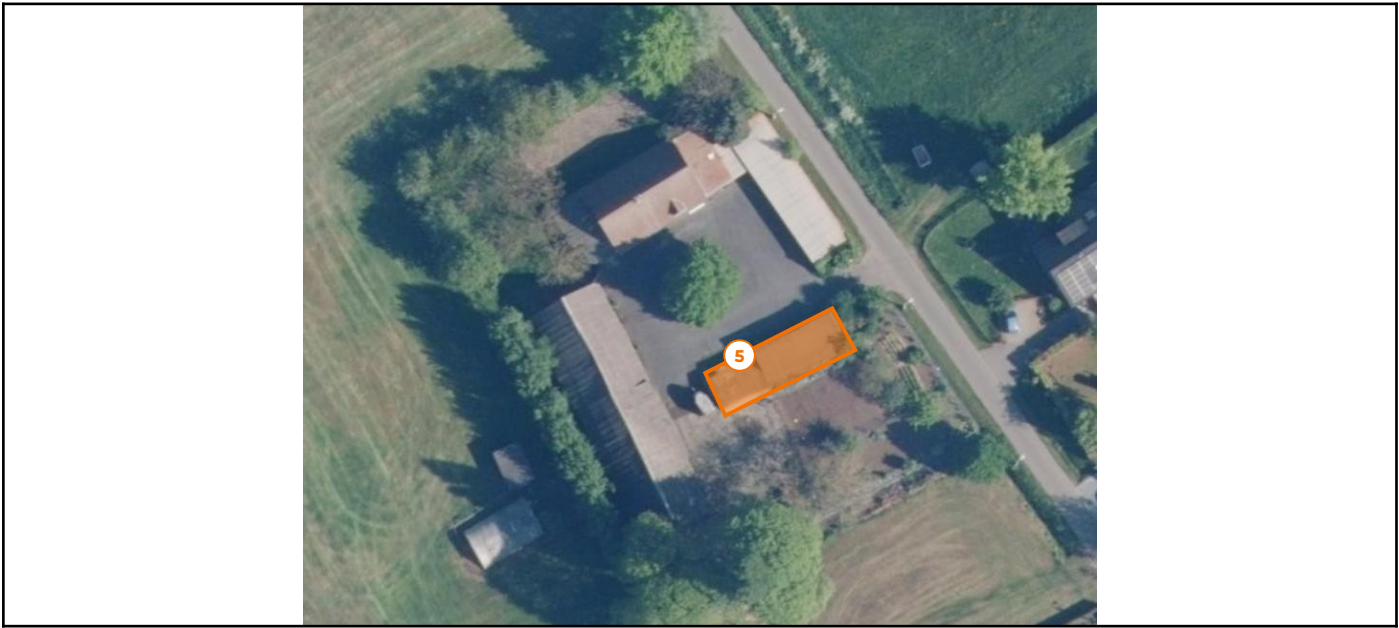
### Plan 3.3: Plan dak

| Beschrijving | Type | Actie |
|---|---|---|
| 5. Golfplaten | Asbestmateriaal | Verwijderen |

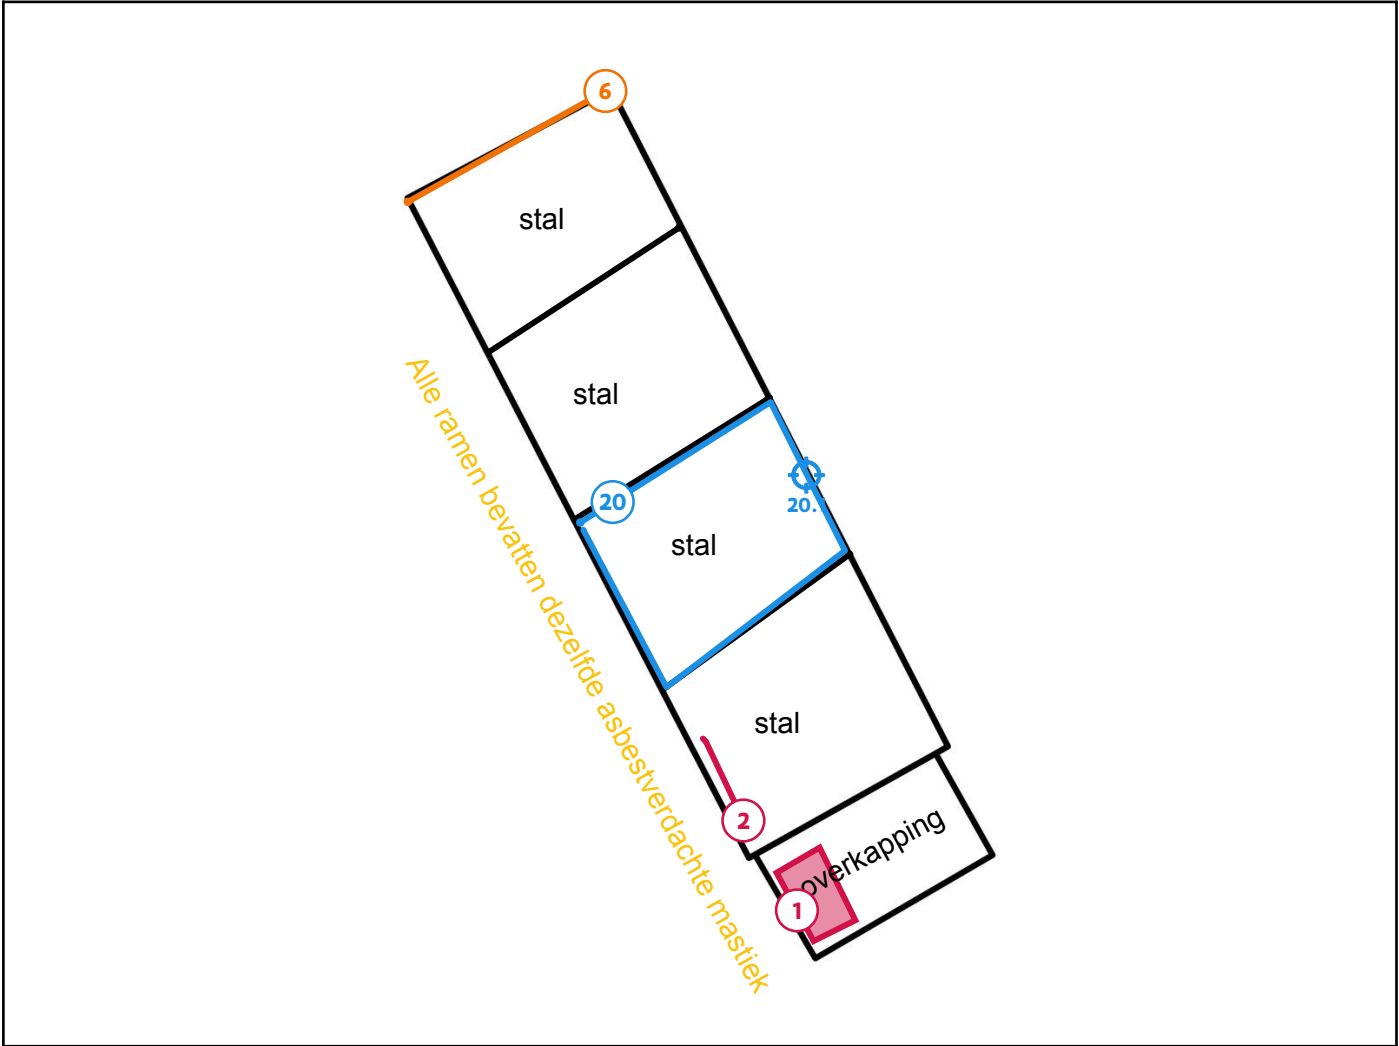
# Plan 4.1: Grote stal plan

| Beschrijving | Type | Actie |
|---|---|---|
| 1. Afval buiten (golfplaten) | Asbestmateriaal | Dringend verwijderen |
| 2. Afval binnen (golfplaten) | Asbestmateriaal | Dringend verwijderen |
| 6. Bitumeuse golfplaten | Asbestmateriaal | Verwijderen |
| 10. Mastiek binnen en buiten | Asbestmateriaal | Zorgvuldig beheren |

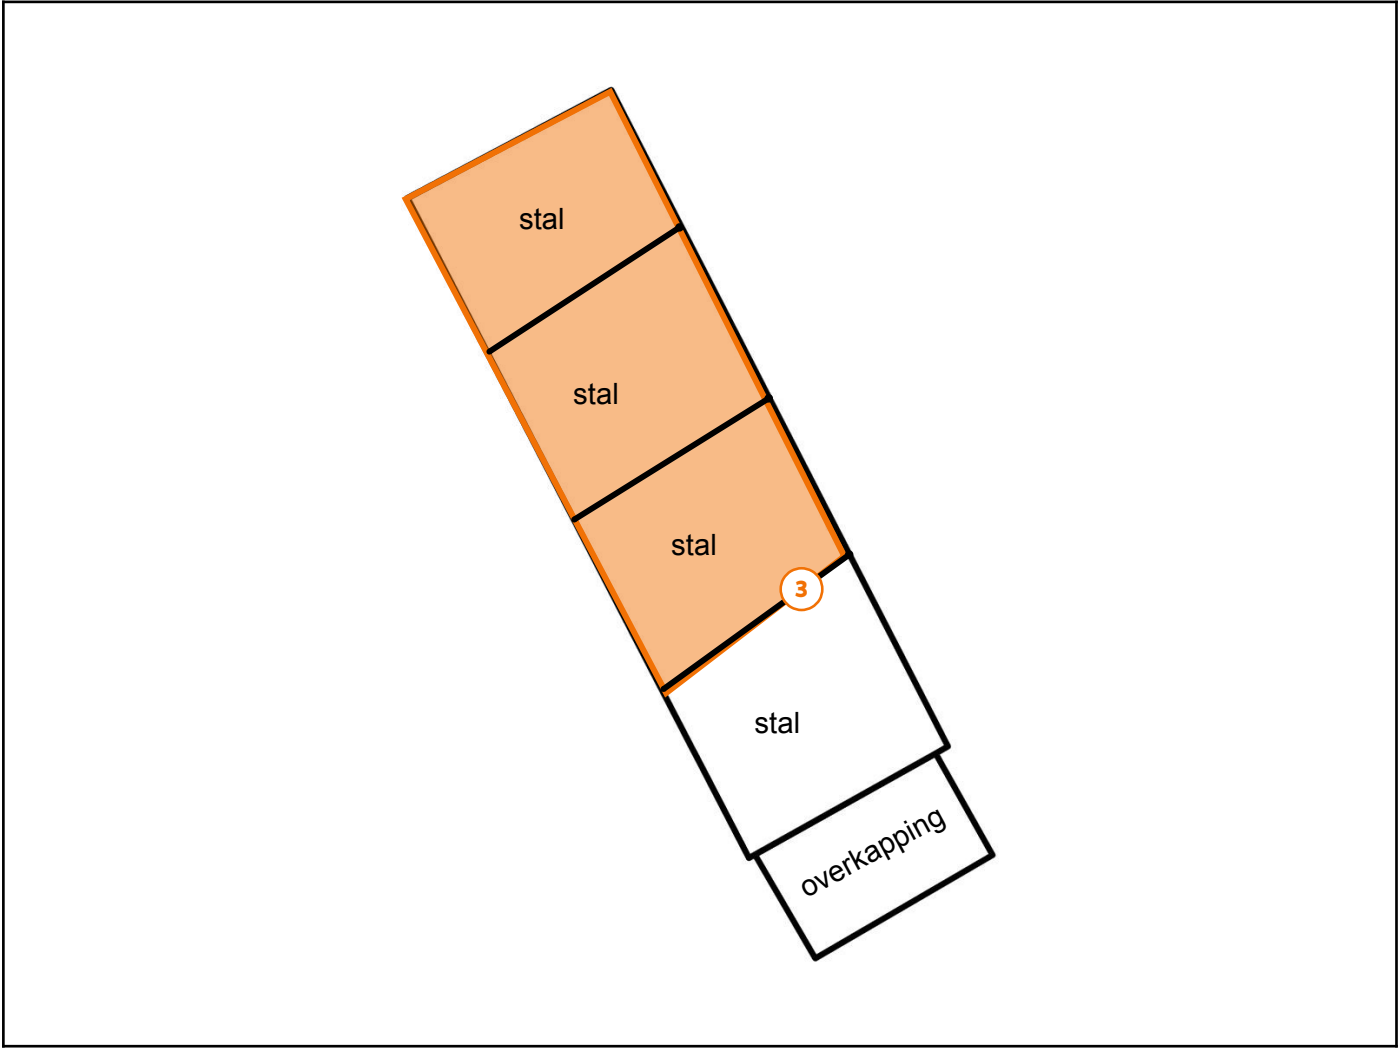
## Plan 4.2: Grote stal plan

| Beschrijving | Type | Actie |
|---|---|---|
| 3. Cement-plafondplaten | Asbestmateriaal | Verwijderen |

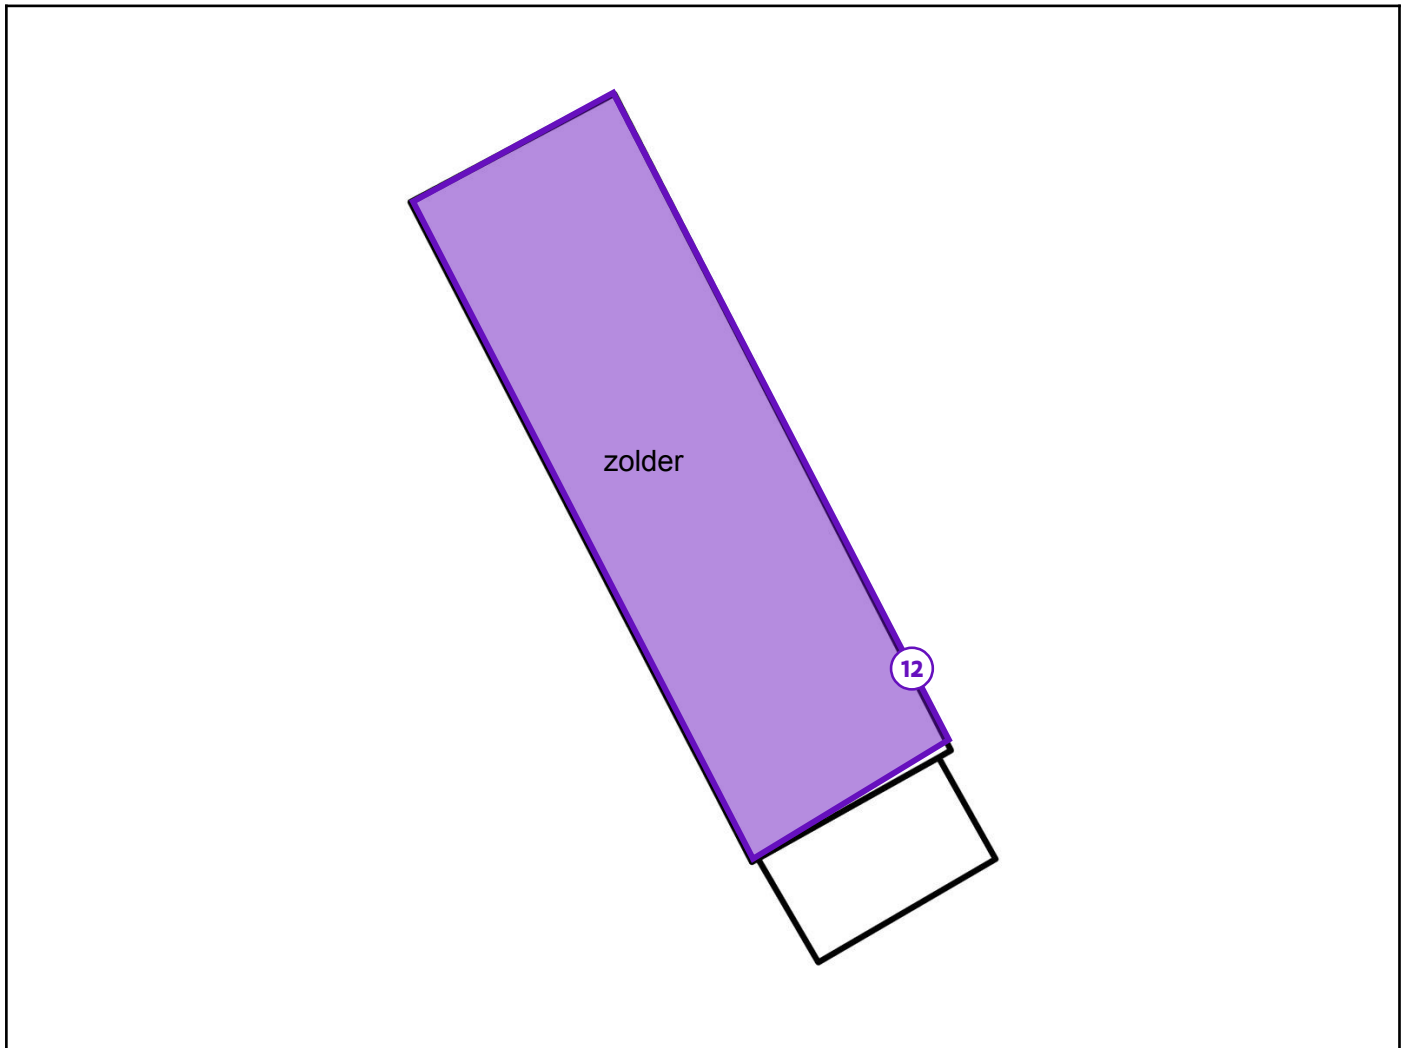
## Plan 4.4: Grote stal plan

| Beschrijving | Type | Actie |
|---|---|---|
| 12. Zolderruimte niet toegankelijk | Beperking | - |

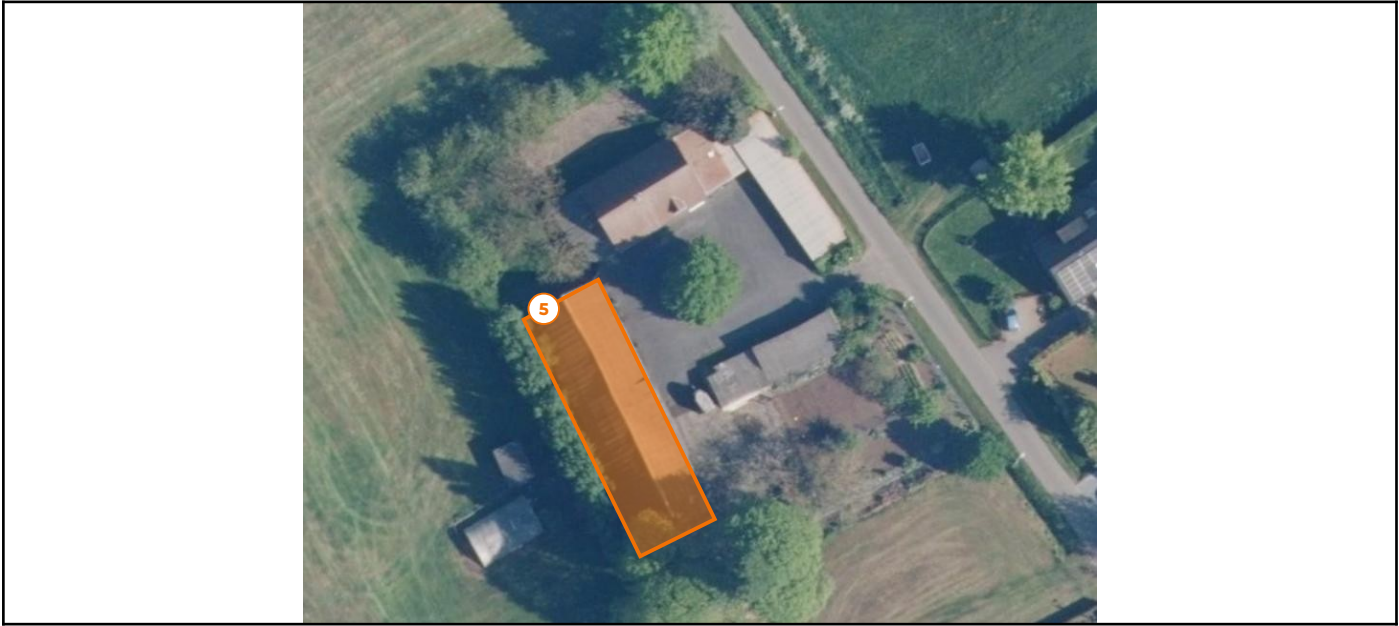
# Plan 4.5: Plan dak

| Beschrijving | Type | Actie |
|---|---|---|
| 5. Golfplaten | Asbestmateriaal | Verwijderen |

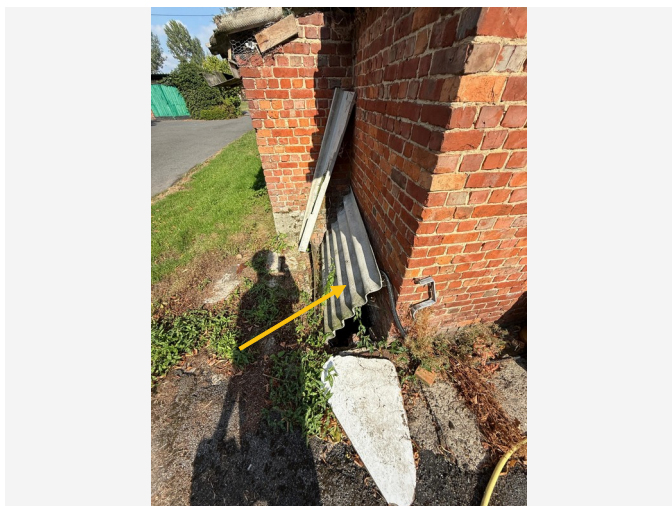
Overzichtsfoto

Het asbestmateriaal valt onder de mijlpaal van 2040.

**Dringend verwijderen**

- Verwijder het asbestafval.
- Voer bijkomende staalname(s) uit.

- Eenvoudige handelingen: mag via doe-het-zelf of door werknemer(s) met opleidingsattest eenvoudige handelingen  
Deze toepassing kan door een aannemer die over een opleidingsattest eenvoudige handelingen beschikt of door een particulier (doe-het-zelf), verwijderd worden indien er geen verhoogd risico op vrijgave van asbestvezels (max. concentratie 0,01 vezels/cm<sup>3</sup> - CODEX Art. VI.3-54) ontstaat en de toepassing voorafgaand wordt gefixeerd/bevochtigd; de individuele elementen zonder machinale werktuigen en zonder breken of gooien een voor een losgemaakt worden; en ten slotte in gesloten verpakking weggevoerd worden naar een erkend afvalpunt (recyclagepark).

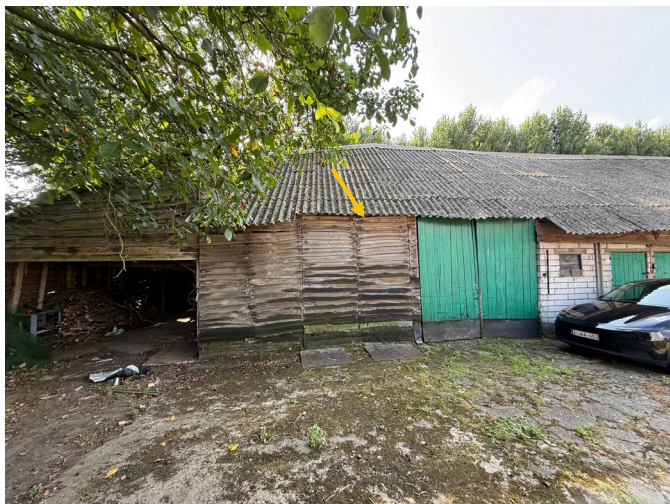
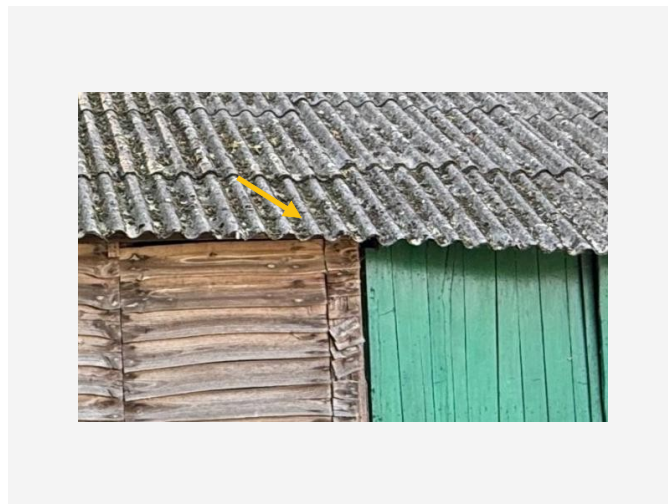
Overzichtsfoto

| Identificatiemethode | <p>De asbestdeskundige beoordeelt het materiaal als asbestverdacht en dus asbesthoudend, en dit zonder monsternamen.</p> <p>Motivatie: De opdrachtgever weigert om het materiaal te laten bemonsteren.</p> |

- Eenvoudige handelingen: mag via doe-het-zelf of door werknemer(s) met opleidingsattest eenvoudige handelingen  
Deze toepassing kan door een aannemer die over een opleidingsattest eenvoudige handelingen beschikt of door een particulier (doe-het-zelf), verwijderd worden indien er geen verhoogd risico op vrijgave van asbestvezels (max. concentratie 0,01 vezels/cm<sup>3</sup> - CODEX Art. VI.3-54) ontstaat en de toepassing voorafgaand wordt gefixeerd/bevochtigd; de individuele elementen zonder machinale werktuigen en zonder breken of gooien een voor een losgemaakt worden; en ten slotte in gesloten verpakking weggevoerd worden naar een erkend afvalpunt (recyclagepark).

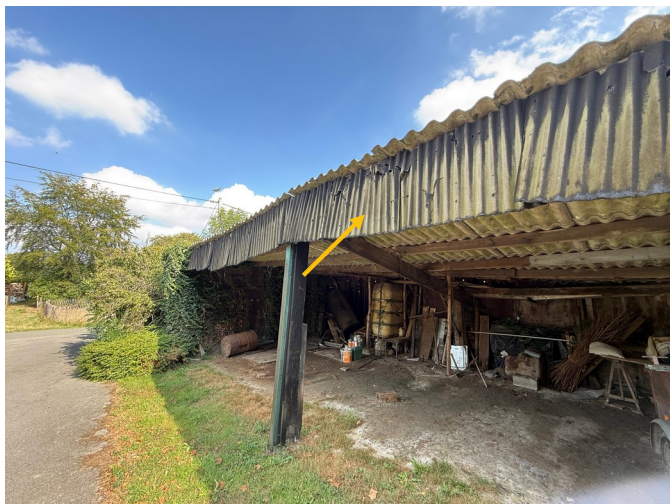
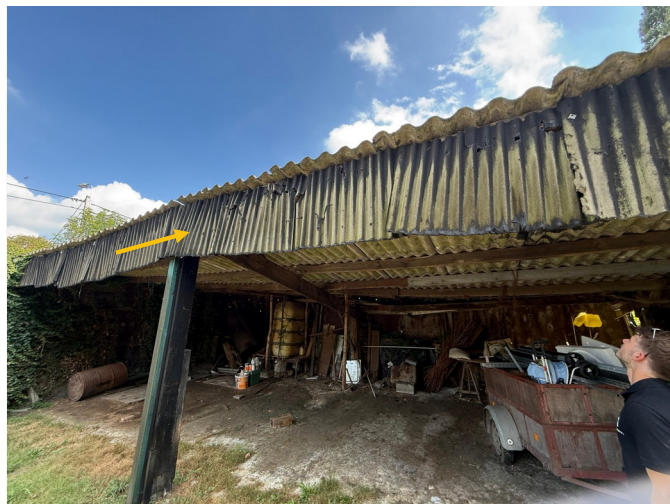
Overzichtsfoto

| Identificatiemethode | <p>De asbestdeskundige beoordeelt het materiaal als asbestverdacht en dus asbesthoudend, en dit zonder monsternamen.</p> <p>Motivatie: De opdrachtgever weigert om het materiaal te laten bemonsteren.</p> |

- Eenvoudige handelingen: mag via doe-het-zelf of door werknemer(s) met opleidingsattest eenvoudige handelingen  
Deze toepassing kan door een aannemer die over een opleidingsattest eenvoudige handelingen beschikt of door een particulier (doe-het-zelf), verwijderd worden indien er geen verhoogd risico op vrijgave van asbestvezels (max. concentratie 0,01 vezels/cm<sup>3</sup> - CODEX Art. VI.3-54) ontstaat en de toepassing voorafgaand wordt gefixeerd/bevochtigd;
