# Asbestinventarisatetest

Warandestraat 4, 9140 Temse

Attestnummer : 20260601-000318.000

**Asbestveilig** (maar mogelijk niet asbestvrij)

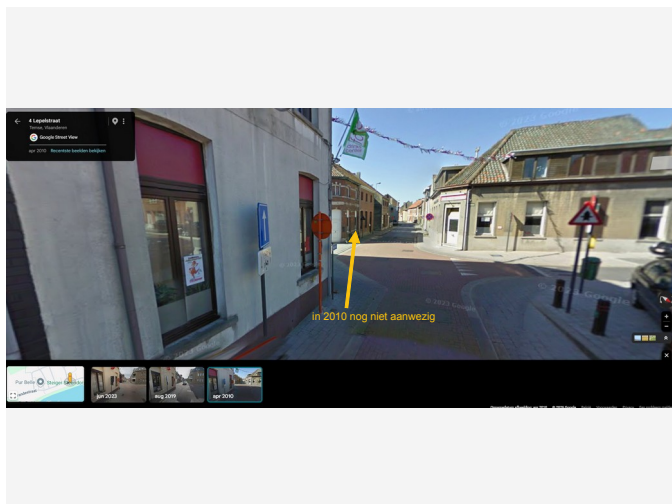
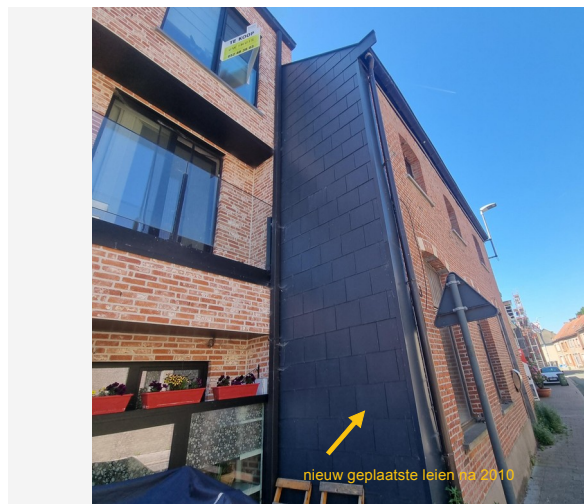
| Fiche 1: Nieuwe leien linkergevel..... | 16 |

Er zijn nieuwe leien aanwezig langs de linker zijgevel. De leien waren niet aanwezig in 2010. De leien zijn niet verdacht gezien deze na 2010 zijn geplaatst. En werden daarom niet verder onderzocht.

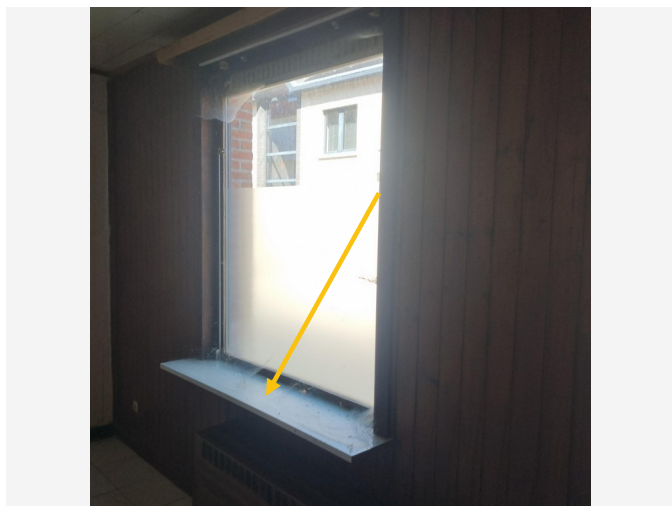
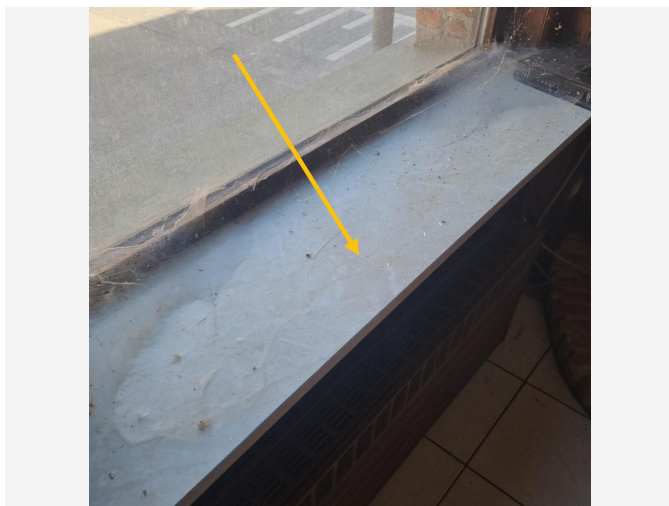
| Fiche 2: Geen verdachte vensterbanken..... | 17 |

Er zijn geen verdachte vensterbanken aanwezig op het inspectiegebied.

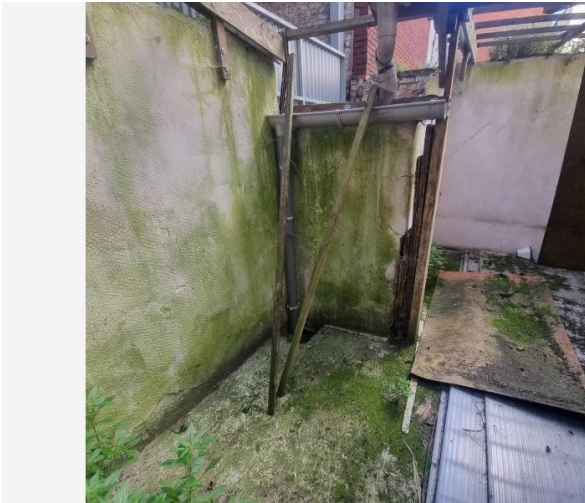
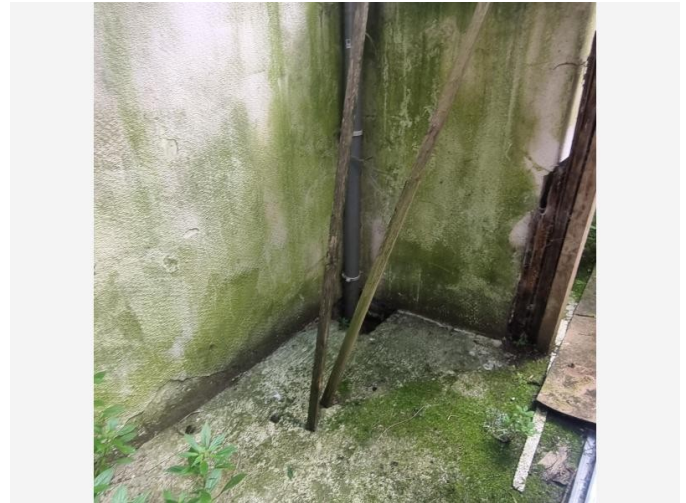
## Fiche 3: Achtergevel

Geen asbest

| # | Type | Referentie | Resultaat |
|---|---|---|---|
| 3.1 | Mengmonster | MM02 | Geen asbest |

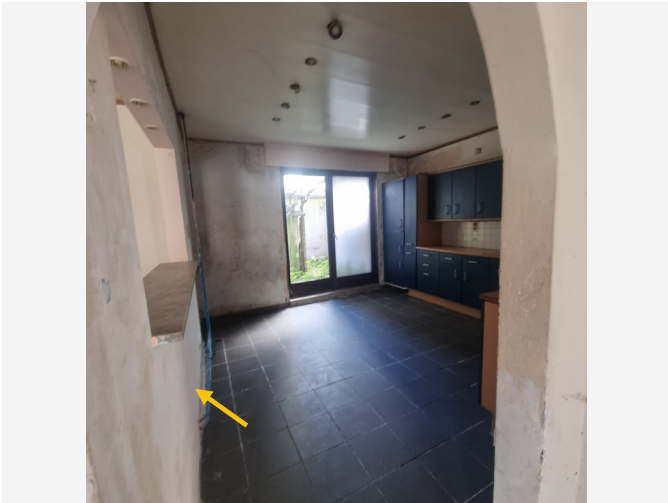
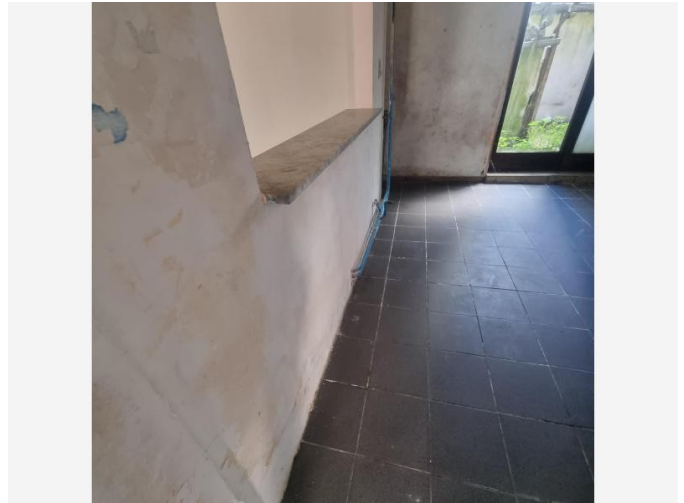
| Fiche 4: Pleisterwerk muren - wooneenheid..... | 21 |

Geen asbest

| # | Type | Referentie | Resultaat |
|---|---|---|---|
| 4.1 | Mengmonster | MM01 | Geen asbest |

| Opmerking | <p>Volgens het inspectieprotocol is een monstername van het pleisterwerk verplicht om dit te identificeren als niet-asbesthoudend.</p> <p>De vermelde oppervlaktes en volumes betreffen een beredeneerde schatting. Er worden geen rechten verleend aan deze oppervlaktes/volumes. De dikte is een schatting die voorkomt uit de monsterplaatsen en is daarom niet altijd representatief.</p> |

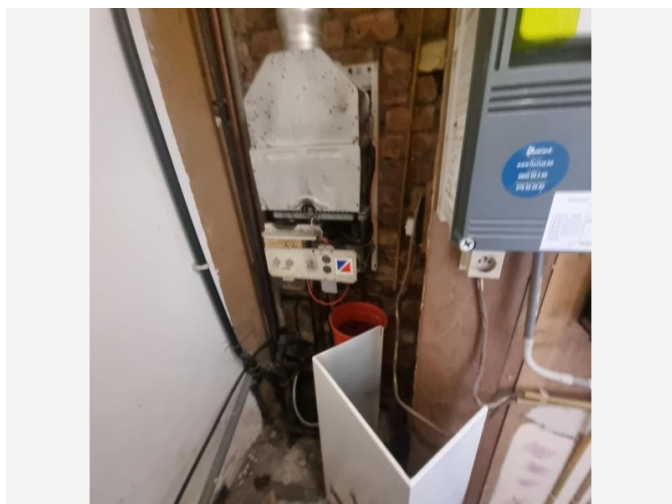
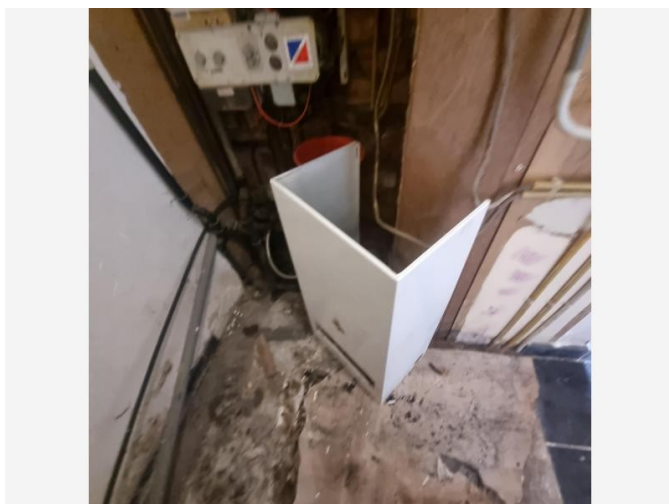
### Fiche 5: Nieuwe CV-ketel - geen risicobouwjaar - geen verdachte materialen

| Beschrijving | Notitie | Terug te vinden op plannen |
|---|---|---|
| Fiche 5: Nieuwe CV-ketel - geen risicobouwjaar - geen verdachte materialen | Bij de cv ketel zijn er geen verdachte materialen aanwezig, de ketel dateert van na 2001 en behoort niet tot de risicobouwjaren. | - |

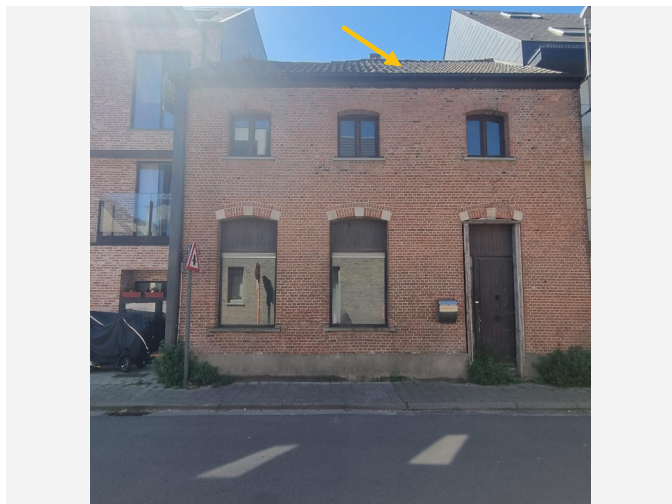
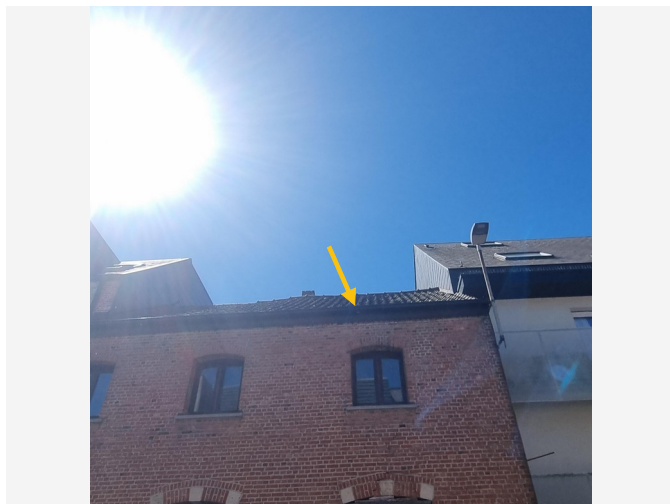
## Fiche 6: Dakbedekking dakpannen - woning

| Beschrijving | Notitie | Terug te vinden op plannen |
|---|---|---|
| Fiche 6: Dakbedekking dakpannen - woning | Op het hellend dak van de woning zijn er keramische dakpannen aanwezig. Deze dakpannen bestaan uit gebakken klei en zijn niet verdacht. | Plan 1.4: Grondplan dak |

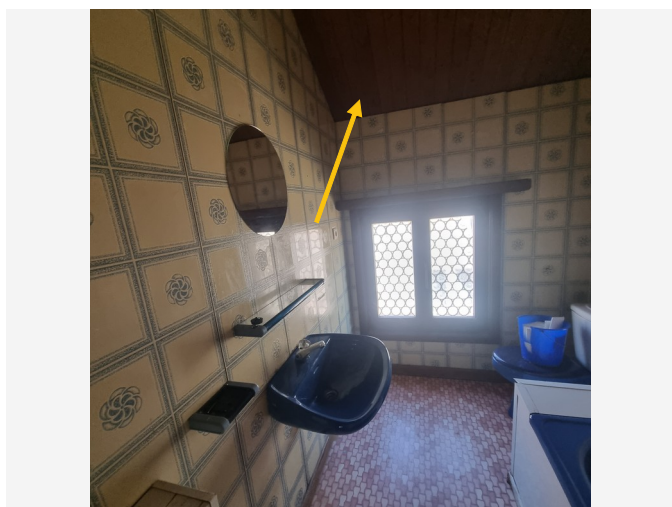
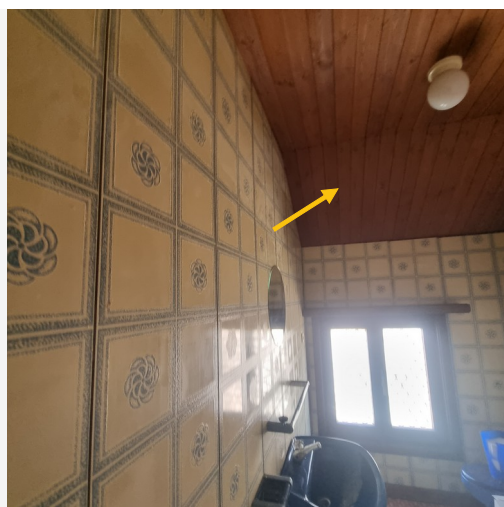
## Fiche 8: Gedeeltelijk geen pleisterwerk plafond aanwezig

| Beschrijving | Notitie | Terug te vinden op plannen |
|---|---|---|
| Fiche 8: Gedeeltelijk geen pleisterwerk plafond aanwezig | Er is een verlaagd plafond aanwezig in de woning. Het is niet zichtbaar of hier nog pleisterwerk of ander materiaal aanwezig is onder het verlaagd plafond. Dit is destructief onderzoek en niet noodzakelijk voor dit attest. | Plan 1.6: Grondplan gelijkvloers plafonds<br>Plan 1.8: Grondplan verdieping plafonds |

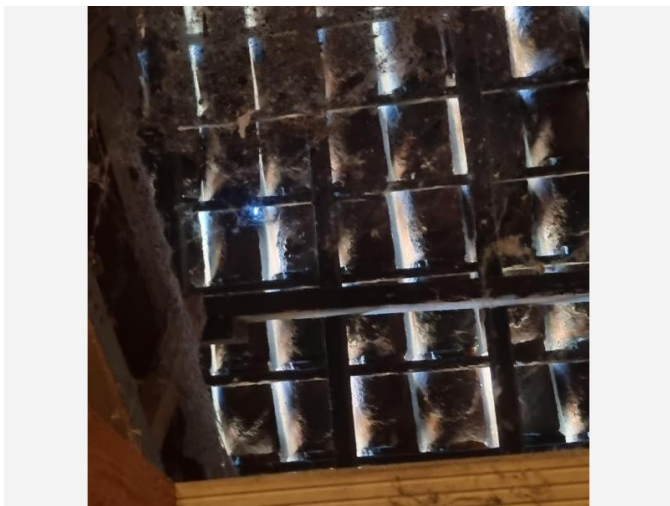
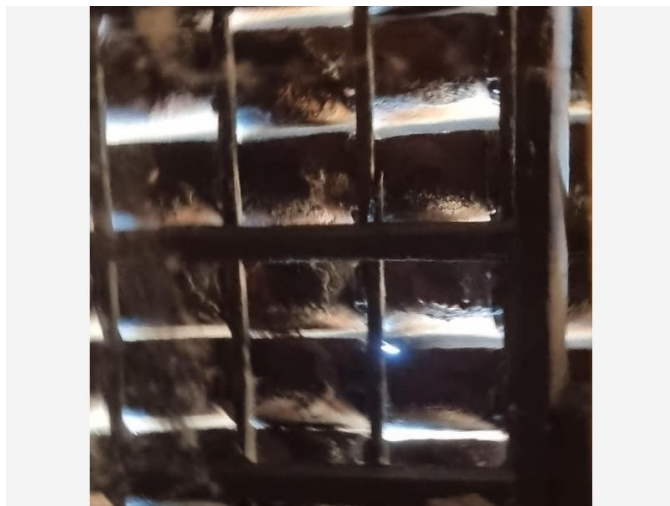
## Fiche 11: Geen onderdak - hellend dak

| Beschrijving | Notitie | Terug te vinden op plannen |
|---|---|---|
| Fiche 11: Geen onderdak - hellend dak | Er is geen onderdak aanwezig voor het hellend dak. | - |
