Asbestinventarisatetest

Torhoutse Steenweg 350, 8200 Brugge

Attestnummer : 20260506-000196.000

Niet-asbestveilig

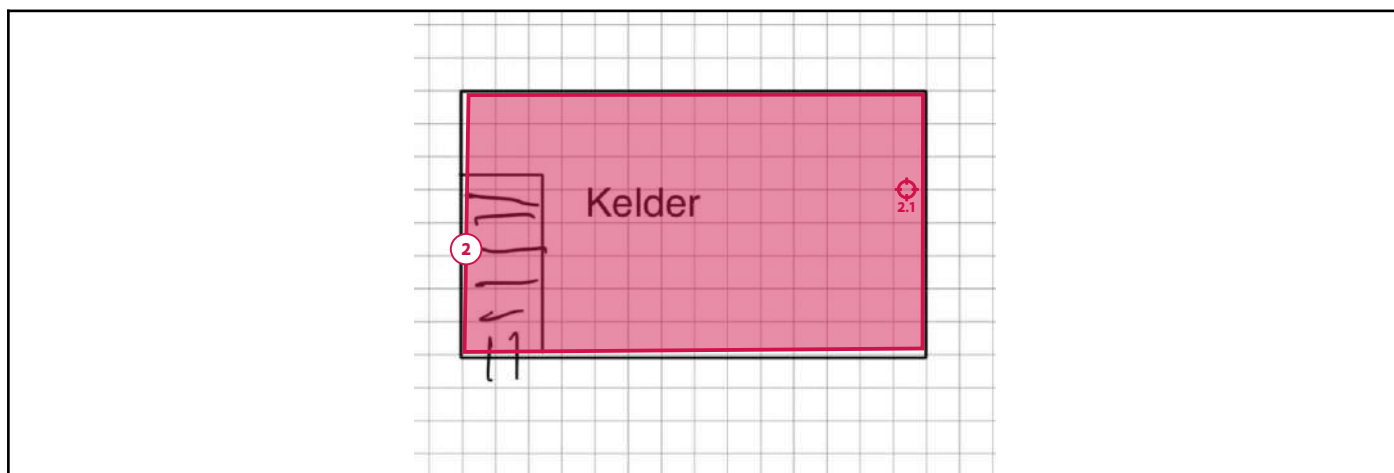
Plan 1.2: Kelder

Beschrijving	Type	Actie
2. Vloerzeil in kelder met verdachte onderlaag	Asbestmateriaal	Dringend verwijderen
2.1 Code: M10	Puntmonster	-

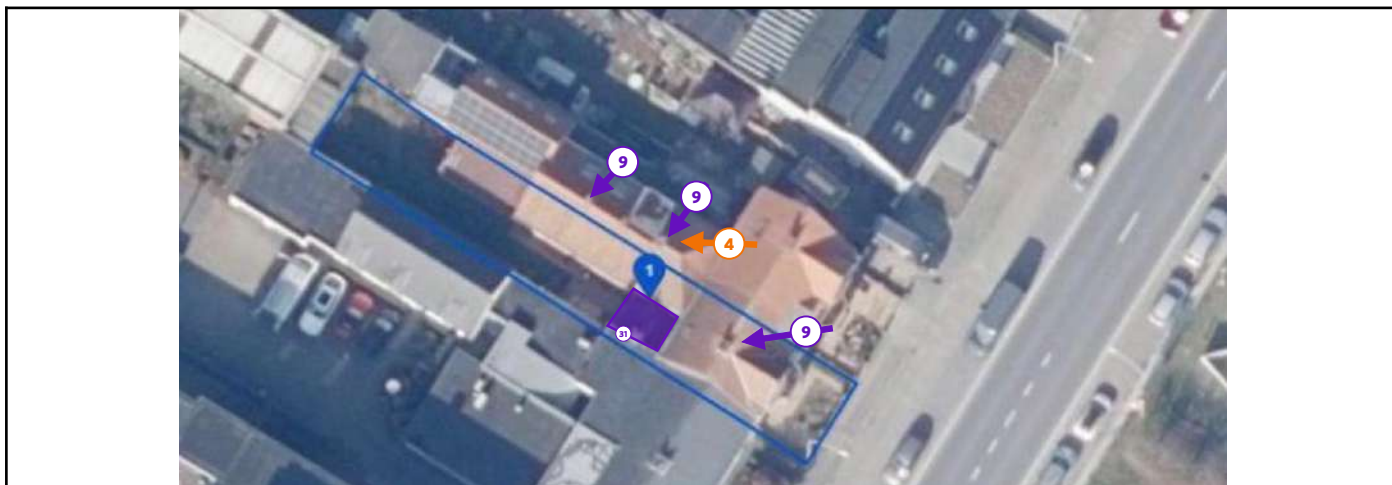
Plan 1.16: Dak

Beschrijving	Type	Actie
4. Schouwhoed in een 'gesloten systeem'	Asbestmateriaal	Verwijderen
9. Binnenzijde en bovenzijde van de schouw	Beperking	-
31. Dakbedekking - EPDM	Overige ruimte of materiaal	-

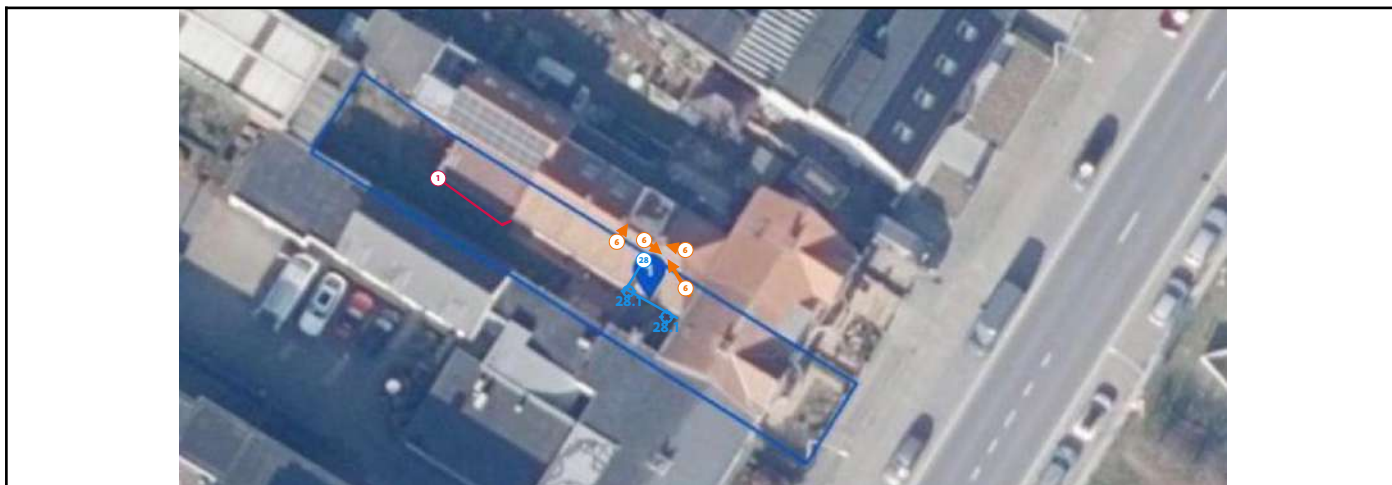
Plan 1.17: Dak

Beschrijving	Type	Actie
1. Dakgoot - Contaminatie	Asbestmateriaal	Dringend verwijderen
6. Schouwbus in gesloten systeem	Asbestmateriaal	Verwijderen
28. Crepi gevel badkamer 2	Geen asbest	-
28.1 Code: M07	Mengmonster	-

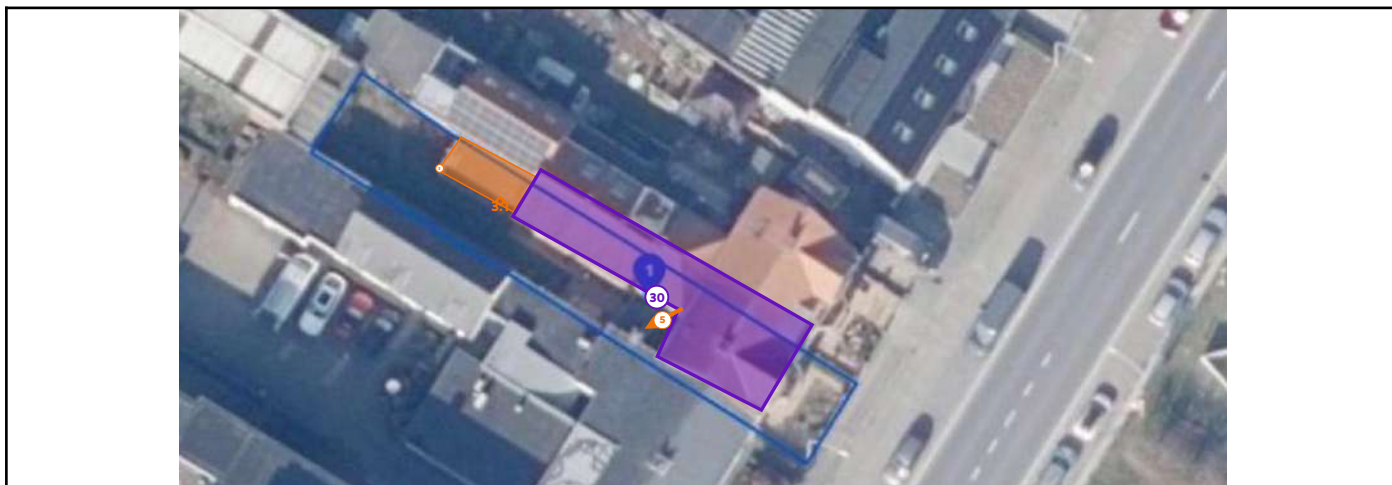
Plan 1.18: Dak

Beschrijving	Type	Actie
3. dakbedekking - golfplaten	Asbestmateriaal	Verwijderen
3.1 Code: M12	Puntmonster	-
5. Schouwbus 'in open systeem'	Asbestmateriaal	Verwijderen
30. Dakbedekking - niet verdacht	Overige ruimte of materiaal	-

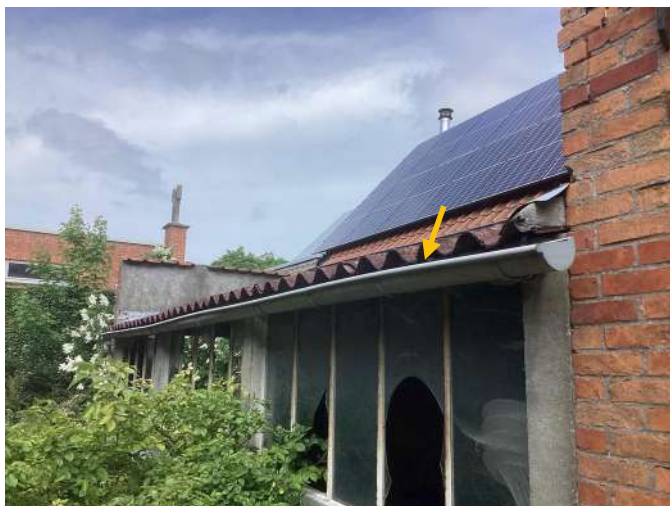
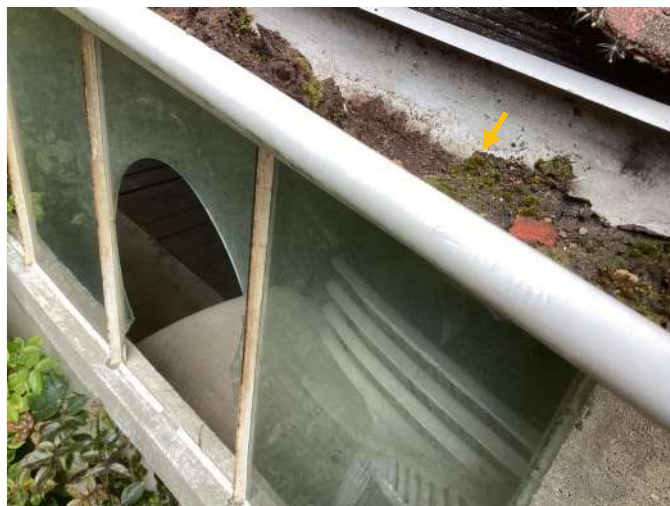
Het asbestmateriaal valt onder de mijlpaal van 2040.

Dringend verwijderen

Beschrijving	Dakgoot - Contaminatie
Type afvalstof	Betreft resten (contaminatie) van verwerking of beschadiging
Type resten (contaminatie)	<ul style="list-style-type: none">• Stof, deeltjes < 4 mm, flinters, gruis (los, opliggend)• Stof, deeltjes < 4 mm, flinters, gruis (vermengd in materiaal)
Besmette materialen	<ul style="list-style-type: none">• Sediment (dakgoot, afvoerbuï, regenwaterput, ...)
Bron van de resten	Golfplaten dak
Omgeving	Buiten
Primaire drager	Infrastructuur hemelwater (opvang en afvoer)
Gebondenheid resten	Niet hecht
Hoeveelheid (gewicht - aantal)	<ul style="list-style-type: none">• 5,00 kg - 1 stuk
Totaal gewicht	5,00 kg
Eenvoudig bereikbaar	Ja
Identificatiemethode	De asbestdeskundige beoordeelt het materiaal als asbestverdacht en dus asbesthoudend, en dit zonder monstername.
Opmerking	De hoeveelheid betreft een schatting

- Verwijder het asbestafval.

- Eenvoudige handelingen: mag via doe-het-zelf of door werknemer(s) met opleidingsattest eenvoudige handelingen
Bij het uitvoeren van eenvoudige handelingen, zoals toegestaan via doe-het-zelfmethoden of door werknemers met een opleidingsattest, is het gebruik van de juiste persoonlijke beschermingsmiddelen (PBM's) verplicht om blootstelling aan asbestvezels te voorkomen. Wij adviseren echter om asbest te laten verwijderen door een werknemer met opleidingscertificaat. Maar het is ook toegestaan via de doe-het-zelfmethode, mits de juiste voorzorgsmaatregelen en PBM's in acht worden genomen. De te gebruiken PBM's zijn:
 - FFP3-mondmasker of halfgelaatsmasker met P3 filter
 - wegwerpoverall (Tyvek CATIII, type 5 en 6)
 - afwasbaar schoeisel

- De toepassingen dienen in zijn geheel, zonder te breken en zonder stofvorming, verdere vergruizing verwijderd te worden. Gebruik hiervoor een vernevelaar of fixeermiddel om het asbestmateriaal eerst te fixeren.

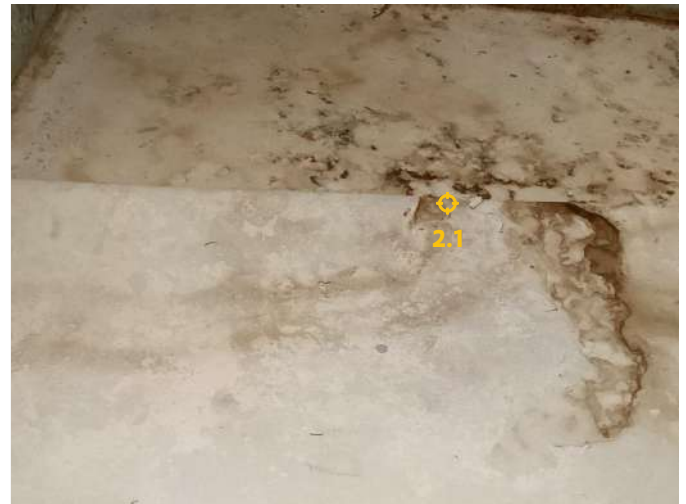
Dringend verwijderen

Eindbeoordeling materiaalrisico	Hoog materiaalrisico en/of hoge kans op vezelvrijgave
---------------------------------	---

Gebondenheid	Categorie 2: niet-hechtgebonden met matrix
Asbestsoort (vezeltype)	Alleen chrysotiel aanwezig
Asbestconcentratie	Hoog ($\geq 50\%$)
Afschermingsgraad van het gehele materiaal	Geheel of deels vrij aan de binnenlucht, maar geen contact met binnenluchtstromen
Toestand van het materiaal	Matig beschadigd, matig verweerd

#	Type	Referentie	Resultaat
2.1	Puntmonster	M10	Chrysotiel

Beschrijving	Vloerzeil in kelder met verdachte onderlaag
Omgeving	Binnen
Primaire drager	Vloer
Asbestmateriaal	Prefab - afwerking - Vloerzeil
Bindmiddel van asbestmateriaal	Karton - papier - viltachtig
Gebondenheid op basis van bindmiddel	Niet-hechtgebonden
Hoeveelheid (oppervlakte - aantal)	<ul style="list-style-type: none">• 9,00 m² - 1 stuk
Totale oppervlakte	9,00 m ²
Eenvoudig bereikbaar	Ja
Bevestigingswijze	<ul style="list-style-type: none">• Verlijmd, ingegoten, versmeerd
Identificatiemethode	Een monstername door de asbestdeskundige met laboanalyse door een asbestlabo.
Destructieve handeling voor identificatie	Nee
Opmerking	De hoeveelheid betreft een schatting.

- Zorg voor een veilig beheer. Vermijd het beschadigen van het asbestmateriaal. Controleer de toestand jaarlijks op wijzigingen.

- Hermetische zone (erkend asbestverwijderaar)
Bij deze verwijdering van asbestmaterialen bestaat er een grote kans op vrijkomen van asbestvezels. Daarom mag dit enkel verwijderd worden door een erkend asbestverwijderaar in een hermetische zone. Bij het verwijderen moet steeds rekening worden gehouden met alle milieu- en veiligheidsvoorschriften. Codex boek VI, titel 3 of de website van OVAM

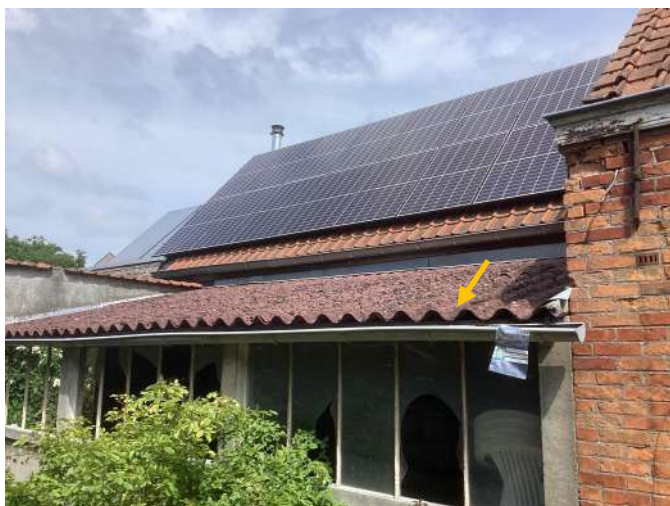
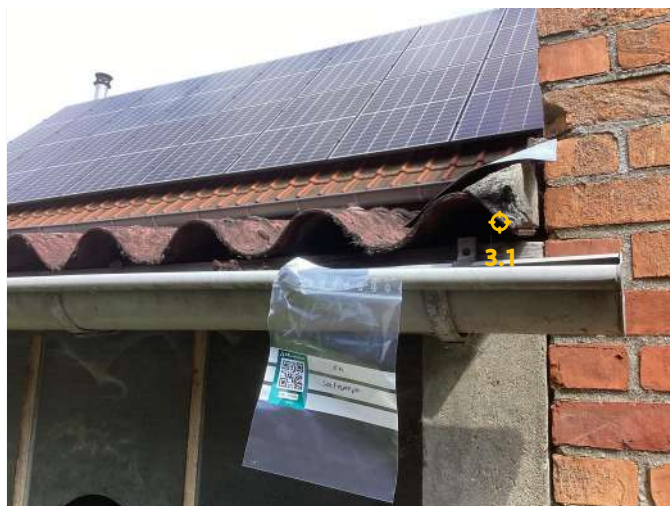
Verwijderen

Eindbeoordeling materiaalrisico	Verhoogd materiaalrisico en/of verhoogde kans op vezelvrijgave
---------------------------------	--

Gebondenheid	Categorie 1: hechtgebonden in oorsprong
Asbestsoort (vezeltype)	Alleen chrysotiel aanwezig
Asbestconcentratie	Laag (< 50%)
Afschermingsgraad van het gehele materiaal	Geheel of deels vrij aan de binnenlucht, maar geen contact met binnenluchtstromen
Toestand van het materiaal	Matig beschadigd, matig verweerd

#	Type	Referentie	Resultaat
3.1	Puntmonster	M12	Chrysotiel

Beschrijving	dakbedekking - golfplaten
Omgeving	Grenst aan binnen- en buitenlucht
Primaire drager	Schuin dak
Asbestmateriaal	Dak- en gevelbekleding - Golfplaat
Bindmiddel van asbestmateriaal	Cement
Gebondenheid op basis van bindmiddel	Hecht
Hoeveelheid (oppervlakte - aantal)	<ul style="list-style-type: none">• 15,00 m² - 1 stuk
Totale oppervlakte	15,00 m ²
Eenvoudig bereikbaar	Ja
Bevestigingswijze	<ul style="list-style-type: none">• Geschroefd
Identificatiemethode	Een monstername door de asbestdeskundige met laboanalyse door een asbestlabo.
Destructieve handeling voor identificatie	Nee
Opmerking	De hoeveelheid betreft een schatting.

- Hemelwater dat afspoelt van asbestcement daken of gevels kan asbestdeeltjes bevatten. Gebruik het enkel voor gesloten circuits (bv. spoelen toiletten). Reinig na het vervangen van het dak of de gevel de dakgoten en regenwaterput of -ton om asbesthoudend sediment of slib te verwijderen

- Eenvoudige handelingen: mag via doe-het-zelf of door werknemer(s) met opleidingsattest eenvoudige handelingen
Bij het uitvoeren van eenvoudige handelingen, zoals toegestaan via doe-het-zelfmethoden of door werknemers met een opleidingsattest, is het gebruik van de juiste persoonlijke beschermingsmiddelen (PBM's) verplicht om blootstelling aan asbestvezels te voorkomen. Wij adviseren echter om asbest te laten verwijderen door een werknemer met opleidingscertificaat. Maar het is ook toegestaan via de doe-het-zelfmethode, mits de juiste voorzorgsmaatregelen en PBM's in acht worden genomen. De te gebruiken PBM's zijn:
 - FFP3-mondmasker of halfgelaatsmasker met P3 filter
 - wegwerpoverall (Tyvek CATIII, type 5en 6)

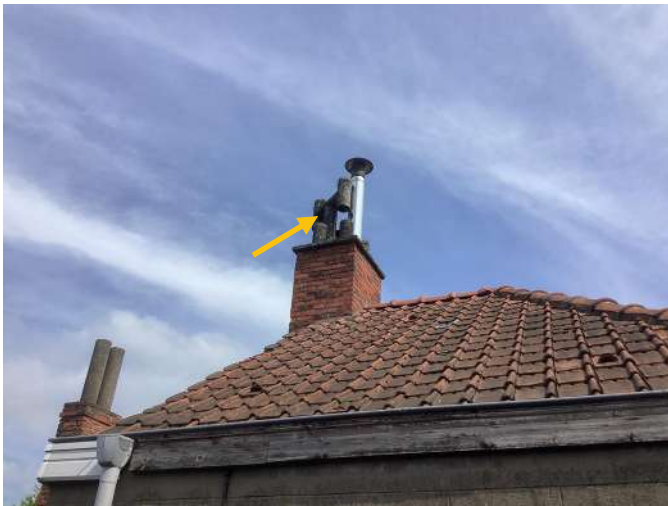
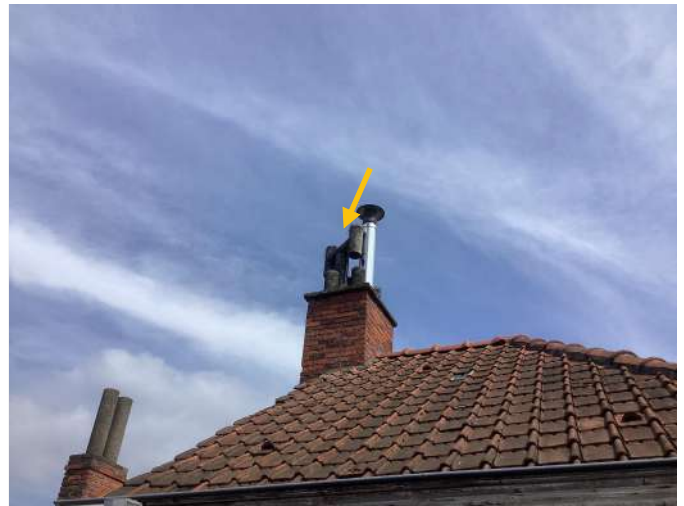
Verwijderen

Beschrijving	Schouwhoed in een 'gesloten systeem'
Omgeving	Buiten
Primaire drager	HVAC infrastructuur en uitrusting
Asbestmateriaal	Schouwhoed, ventilatiekap (anti-windval)
Bindmiddel van asbestmateriaal	Cement
Gebondenheid op basis van bindmiddel	Hecht
Hoeveelheid (gewicht - aantal)	<ul style="list-style-type: none">• 25,00 kg - 1 stuk
Totaal gewicht	25,00 kg
Eenvoudig bereikbaar	Ja
Bevestigingswijze	<ul style="list-style-type: none">• Onbekend
Identificatiemethode	<p>De asbestdeskundige beoordeelt het materiaal als asbestverdacht en dus asbesthoudend, en dit zonder monstername.</p> <p>Motivatie: Er is een onderzoeksbeperking die monstername verhindert; De ruimte of het materiaal bevindt zich hoger dan 3,5 meter vanaf een vaste ondergrond.</p>
Destructieve handeling voor identificatie	Nee
Opmerking	Schouwhoed in een 'gesloten systeem' wil zeggen dat er in het verlengde van deze schouwhoed een CV ketel is aangesloten of deze volledig dichtgemaakt is en niet meer in gebruik is. De hoeveelheid is een schatting.

- Zorg voor een veilig beheer. Vermijd het beschadigen van het asbestmateriaal. Controleer de toestand jaarlijks op wijzigingen.

- Eenvoudige handelingen: mag via doe-het-zelf of door werknemer(s) met opleidingsattest eenvoudige handelingen
Bij het uitvoeren van eenvoudige handelingen, zoals toegestaan via doe-het-zelfmethoden of door werknemers met een opleidingsattest, is het gebruik van de juiste persoonlijke beschermingsmiddelen (PBM's) verplicht om blootstelling aan asbestvezels te voorkomen. Wij adviseren echter om asbest te laten verwijderen door een werknemer met opleidingscertificaat. Maar het is ook toegestaan via de doe-het-zelfmethode, mits de juiste voorzorgsmaatregelen en PBM's in acht worden genomen. De te gebruiken PBM's zijn:
 - FFP3-mondmasker of halfgelaatsmasker met P3 filter
 - wegwerpoverall (Tyvek CATIII, type 5en 6)
 - afwasbaar schoeisel

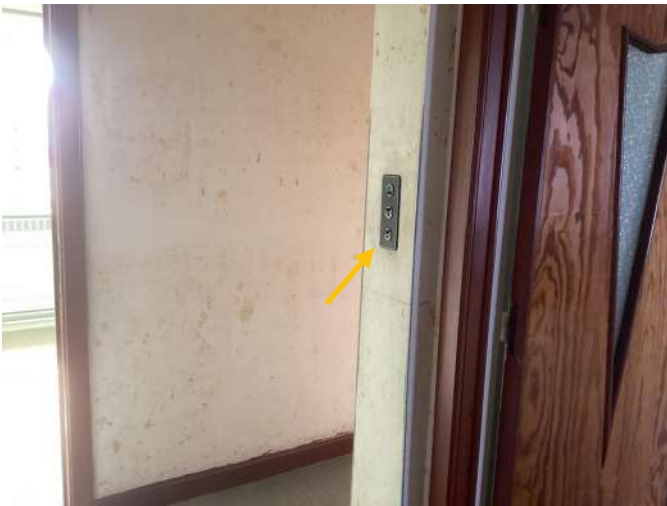
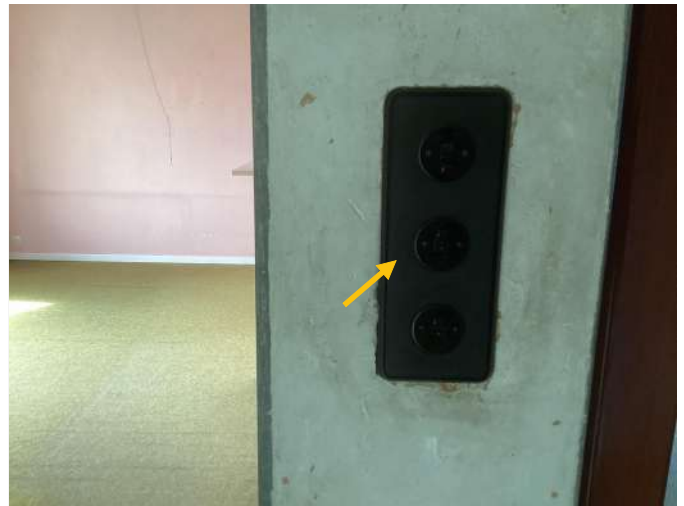
Beschrijving	Bakeliet meter- en zekering kast
Omgeving	Binnen
Primaire drager	Communicatie en elektrische infrastructuur en uitrusting
Asbestmateriaal	Plaat, paneel, tablet - Type Bakeliet
Bindmiddel van asbestmateriaal	Kunststof of -hars
Gebondenheid op basis van bindmiddel	Hecht
Hoeveelheid (oppervlakte - dikte - aantal)	<ul style="list-style-type: none">• 0,50 m² - 0,30 cm - 3 stuks
Totaal volume	0,005 m ³
Eenvoudig bereikbaar	Ja
Bevestigingswijze	<ul style="list-style-type: none">• Geschroefd
Identificatiemethode	<p>De asbestdeskundige beoordeelt het materiaal als asbestverdacht en dus asbesthoudend, en dit zonder monsternamen.</p> <p>Motivatie: De materialen behoren niet toe aan de eigenaar voor wie de asbestdeskundige de asbestinventaris uitvoert.</p>
Destructieve handeling voor identificatie	Nee
Opmerking	De meterkast hoort toe aan de nutsmaatschappij en dient door hen vervangen/verwijderd te worden.

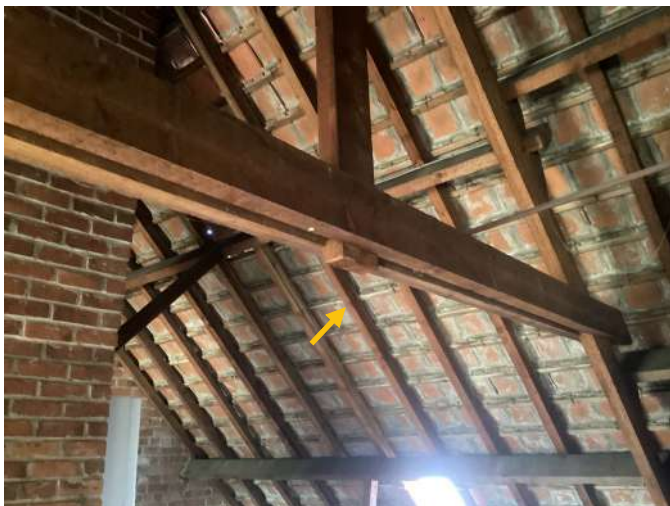
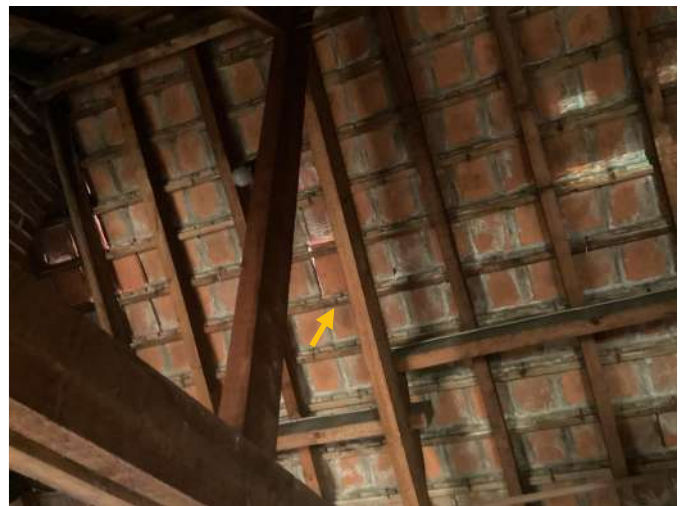
Beschrijving	Notitie	Terug te vinden op plannen
Fiche 34: Liftinfrastructuur - niet aanwezig		-
Fiche 35: Onderdak-niet aanwezig	Op moment van inventarisatie werd vastgesteld dat er geen onderdak aanwezig is . Dit is vastgesteld o,der alle dakconstructies met dakpannen	Plan 1.15: Dak
