Asbestinventarisatetest

Pasdijk 10, 2490 Balen

Attestnummer : 20251014-000395.000

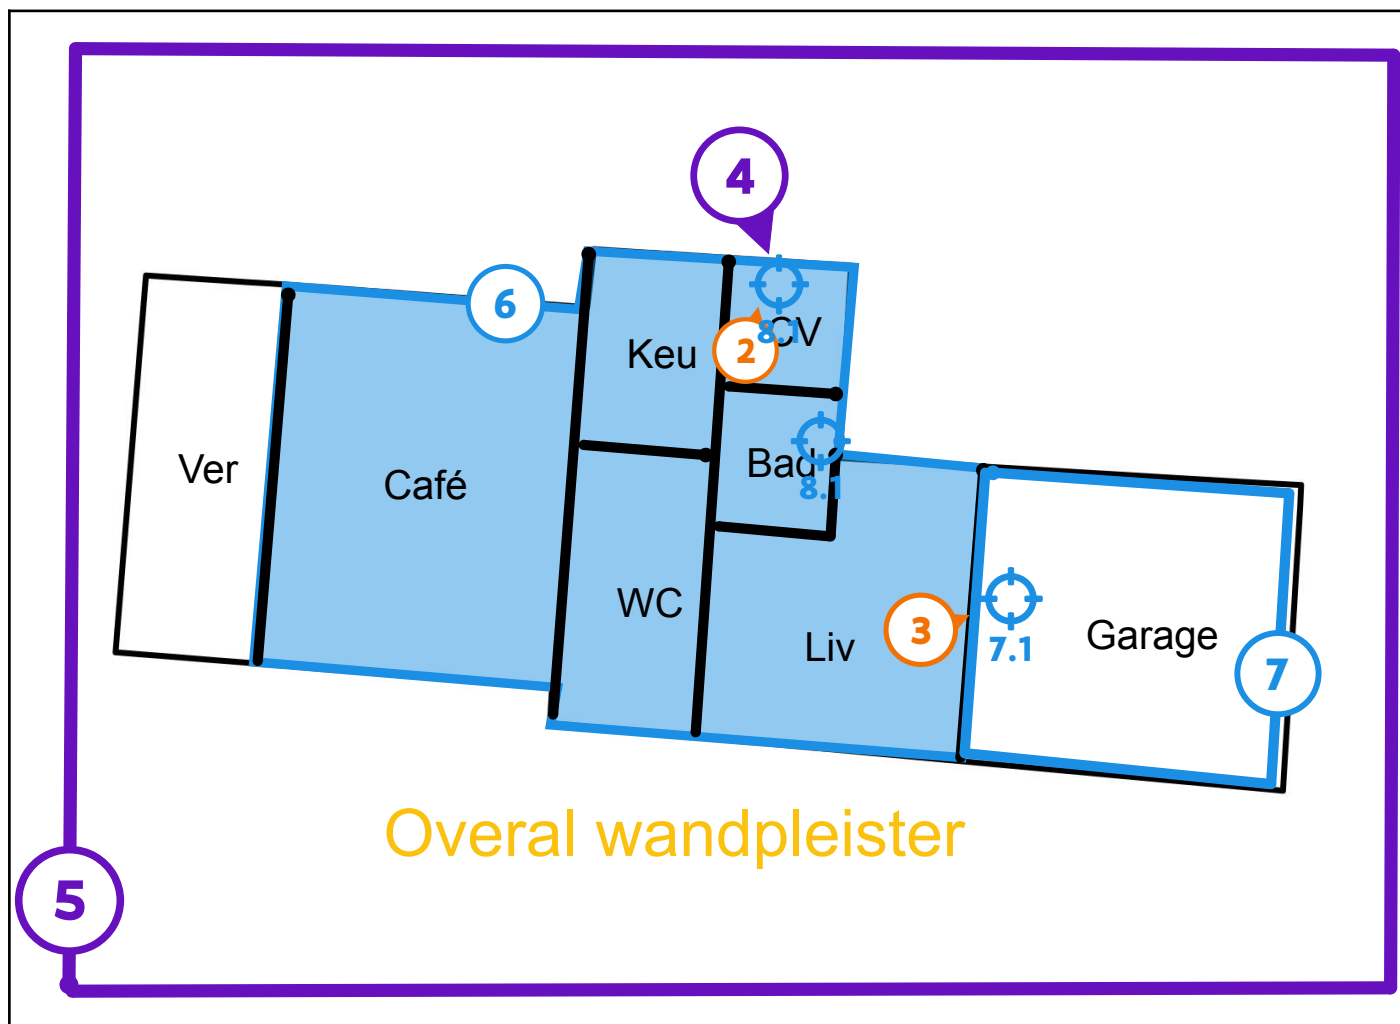
Plan 1.1: Café + woning gelijkvloers plan

Beschrijving	Type	Actie
2. Roetluik CV	Asbestmateriaal	Verwijderen
3. Schouwbus	Asbestmateriaal	Verwijderen
4. Schouw	Beperking	-
5. Niet-asbestverdacht	Advies	-
6. Plafondpleister	Geen asbest	-
7. Cementering	Geen asbest	-
7.1 Code: 3	Mengmonster	-

8. Wandpleister	Geen asbest	-
8.1 Code: 1	Mengmonster	-

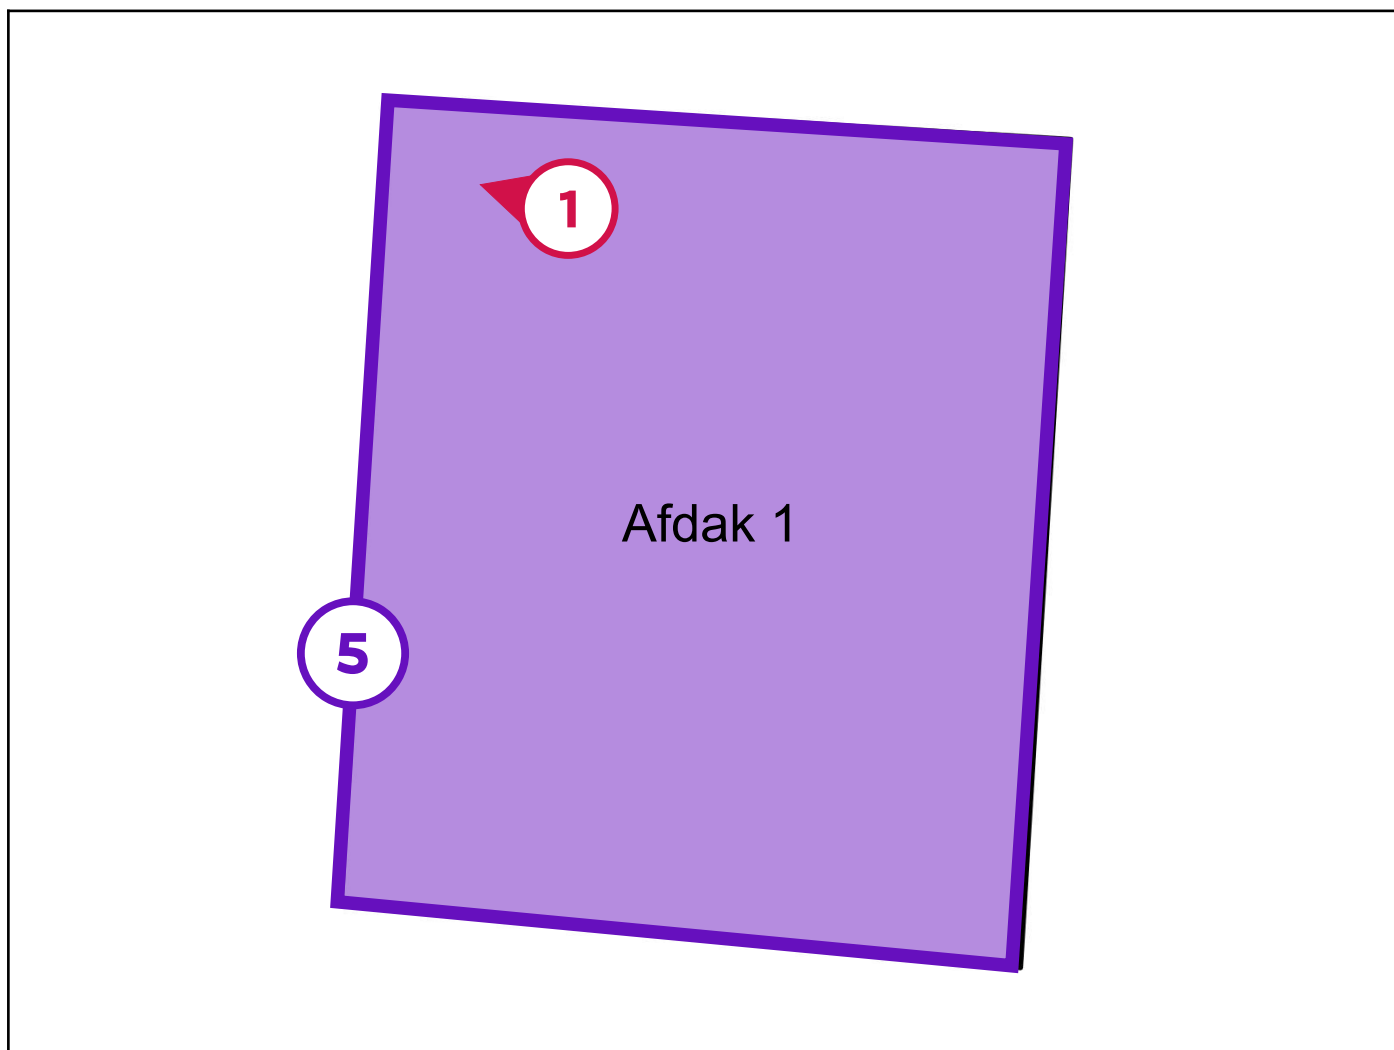
Plan 2.1: Afdak 1 plan

Beschrijving	Type	Actie
1. Bloembak afval	Asbestmateriaal	Dringend verwijderen
5. Niet-asbestverdacht	Advies	-

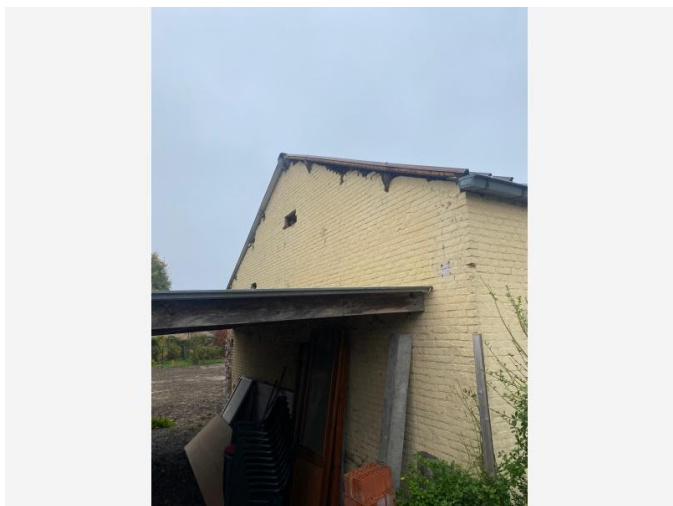
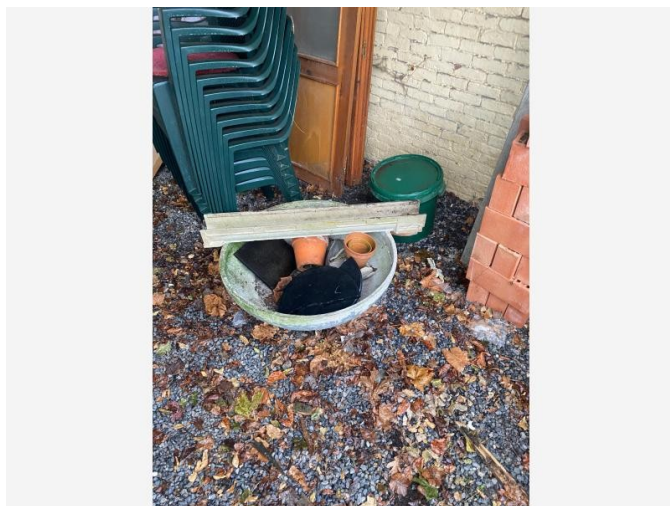
Het asbestmateriaal valt onder de mijlpaal van 2040.

Dringend verwijderen

Beschrijving	Bloembak afval
Type afvalstof	Betreft stock-voorraad of gedemonteerde asbestmaterialen
Aanwezige resten	Geen resten aanwezig
Omgeving	Buiten
Primaire drager	Bodem
Asbestmaterialen	<ul style="list-style-type: none">Bak, reservoir, kuip, bloembak
Bindmiddel van asbestmateriaal	Cement
Gebondenheid op basis van bindmiddel	Hecht
Hoeveelheid (gewicht - aantal)	<ul style="list-style-type: none">10,00 kg - 1 stuk
Totaal gewicht	10,00 kg
Eenvoudig bereikbaar	Ja
Identificatiemethode	Vaststelling zonder monstername

- Verwijder het asbestafval.
- Voer bijkomende staalname(s) uit.

- Eenvoudige handelingen: mag via doe-het-zelf of door werknemer(s) met opleidingsattest eenvoudige handelingen
Gebruik van alle persoonlijke beschermingsmiddelen (wegwerpoverall van CAT.III type 5/6', handschoenen en FFP3 masker). Voorzichtig op te nemen (handpicking). Bij verwijdering door doe-het-zelf kan men dit afval dubbel en luchtdicht verpakt in doorzichtige afsluitzakken aandienen bij het gemeentelijk recyclagepark. Raadpleeg op voorhand de voorwaarden van het recyclagepark. (Meer info en de huidige verwijderingsmethodes op: www.asbestinfo.be en/of CODEX boek VI titel 3 en onderaan dit attest bij Toelichting: "asbest verwijderen"). Eventueel monsternamen aan te raden (om asbestsoort te bepalen) bij verwijdering van het asbestmateriaal.

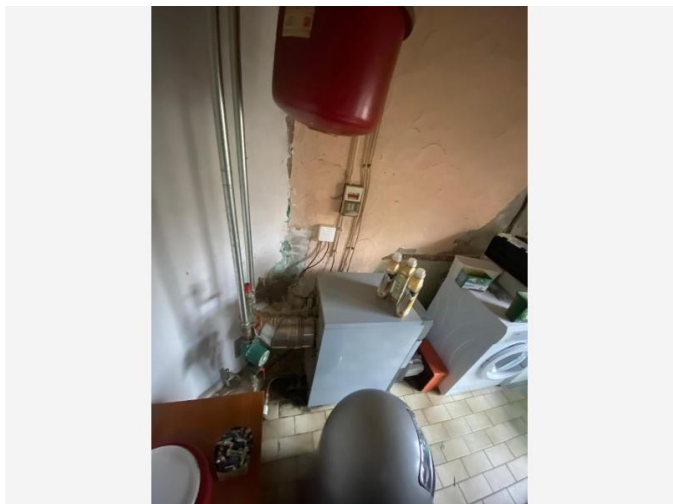
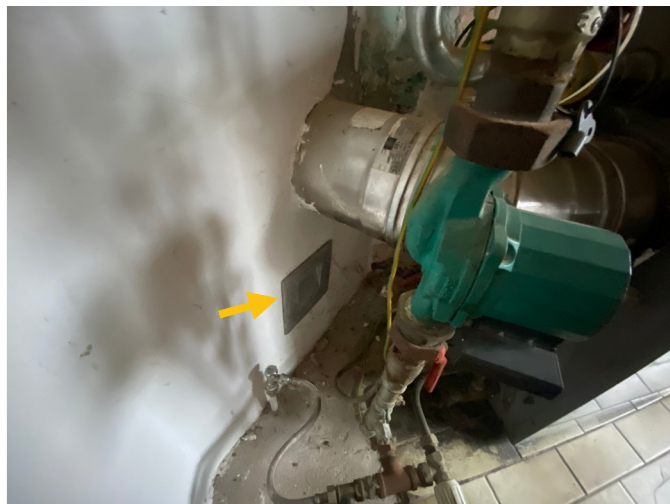
Het asbestmateriaal valt onder de mijlpaal van 2040.

Verwijderen

Eindbeoordeling materiaalrisico	Verhoogd materiaalrisico en/of verhoogde kans op vezelvrijgave
---------------------------------	--

Gebondenheid	Categorie 1: hechtgebonden in oorsprong
Asbestsoort (vezeltype)	Crocidoliet aanwezig
Asbestconcentratie	Laag (< 50%)
Afschermingsgraad van het gehele materiaal	Geheel of deels (ook) vrij aan de binnenlucht
Toestand van het materiaal	Licht beschadigd, licht verweerd. Intact calciumsilicaatmateriaal of categorie III 'gebondenheid'

Beschrijving	Roetluik CV
Omgeving	Binnen
Primaire drager	HVAC infrastructuur en uitrusting
Asbestmateriaal	Roetluik
Bindmiddel van asbestmateriaal	Cement
Gebondenheid op basis van bindmiddel	Hecht
Hoeveelheid (gewicht - aantal)	<ul style="list-style-type: none">• 2,00 kg - 1 stuk
Totaal gewicht	2,00 kg
Eenvoudig bereikbaar	Ja
Bevestigingswijze	<ul style="list-style-type: none">• Geklemd• Verlijmd, ingegoten, versmeerd
Identificatiemethode	Vaststelling zonder monsternamen
Destructieve handeling voor identificatie	Nee

- Verwijder dit asbestmateriaal zo snel mogelijk. Volg de toestand goed op.
- Voer bijkomende staalname(s) uit.

- Eenvoudige handelingen: mag via doe-het-zelf of door werknemer(s) met opleidingsattest eenvoudige handelingen
Het roetluikje kan voorzichtig uitgeschoven of losgebeiteld worden, extra bevochtigen om stof te voorkomen en ondervloer afdekken met plastic folie. Draag de nodige beschermingsmiddelen (mondmasker FFP3, handschoenen, en wegwercoverall van CAT.III type 5/6'). Dubbel en luchtdicht verpakken in doorzichtige plastic afsluitzakken en afvoeren naar een lokaal erkend recyclagepark als hechtgebonden asbestafval. (Meer info en de huidige verwijderingsmethodes op: www.asbestinfo.be en/of CODEX boek VI titel 3 en onderaan dit attest bij Toelichting: "asbest"

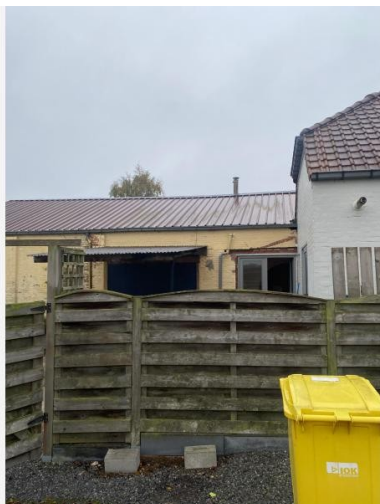
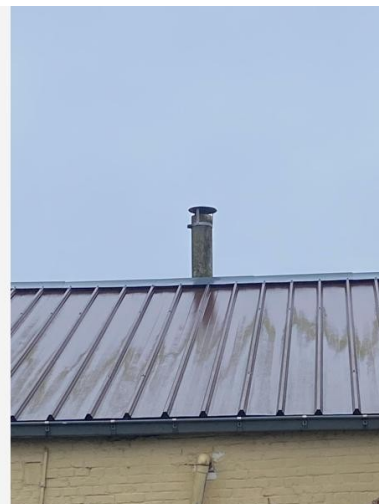
Het asbestmateriaal valt onder de mijlpaal van 2034.

Verwijderen

Eindbeoordeling materiaalrisico	Verhoogd materiaalrisico en/of verhoogde kans op vezelvrijgave
---------------------------------	--

Gebondenheid	Categorie 1: hechtgebonden in oorsprong
Asbestsoort (vezeltype)	Crocidoliet aanwezig
Asbestconcentratie	Laag (< 50%)
Afschermingsgraad van het gehele materiaal	Geheel of deels (ook) vrij aan de binnenlucht
Toestand van het materiaal	Licht beschadigd, licht verweerd. Intact calciumsilicaatmateriaal of categorie III 'gebondenheid'

Beschrijving	Schouwbus
Omgeving	Grenst aan binnen- en buitenlucht
Primaire drager	HVAC infrastructuur en uitrusting
Asbestmateriaal	Rookgaskanaal
Bindmiddel van asbestmateriaal	Cement
Gebondenheid op basis van bindmiddel	Hecht
Hoeveelheid (lengte - omtrek - dikte - aantal)	<ul style="list-style-type: none">• 3,00 m - 70,00 cm - 35,00 cm - 1 stuk
Totaal volume	0,735 m ³
Eenvoudig bereikbaar	Ja
Bevestigingswijze	<ul style="list-style-type: none">• Verlijmd, ingegoten, versmeerd
Identificatiemethode	Vaststelling zonder monsternamen
Destructieve handeling voor identificatie	Nee

- Verwijder dit asbestmateriaal zo snel mogelijk. Volg de toestand goed op.
- Voer bijkomende staalname(s) uit.

- Eenvoudige handelingen: mag via doe-het-zelf of door werknemer(s) met opleidingsattest eenvoudige handelingen
De buis kan voorzichtig losgebeiteld worden, extra bevochtigen om stof te voorkomen en rondom plastic folie leggen. Draag de nodige beschermingsmiddelen (mondmasker FFP3, handschoenen, wegwerpoverall van CAT.III type 5/6') Dubbel en luchtdicht verpakken in doorzichtige plastic afsluitzakken en af te voeren naar een erkend recyclagepark als hechtgebonden asbestafval. (Meer info en de huidige verwijderingsmethodes op: www.asbestinfo.be en/of CODEX boek VI titel 3 en onderaan dit attest bij Toelichting: "asbest verwijderen"). Eventueel monsternamen aan te raden (om de asbestsoort te bepalen) bij verwijdering van het asbestmateriaal.

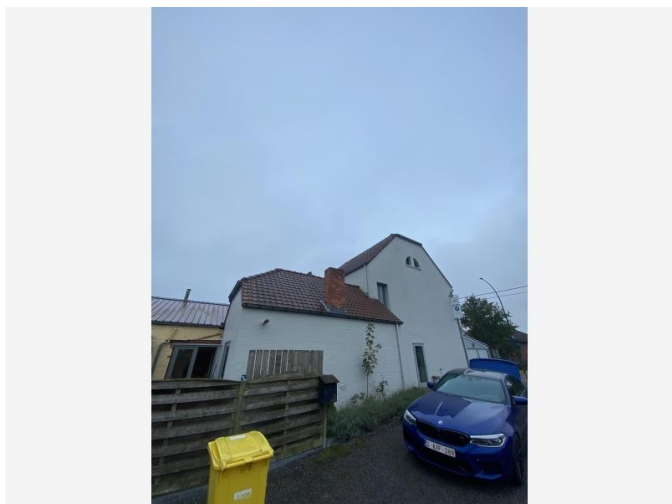
Tijdelijke beperking

Reden: Het te onderzoeken materiaal situeert zich hoger dan 3,50 m te rekenen vanaf een veilige ondergrond

Uitleg van de asbestdeskundige: Er is geen volledige inspectie mogelijk, enkel bij werken of reiniging met en veilige stelling of hoogtewerker.

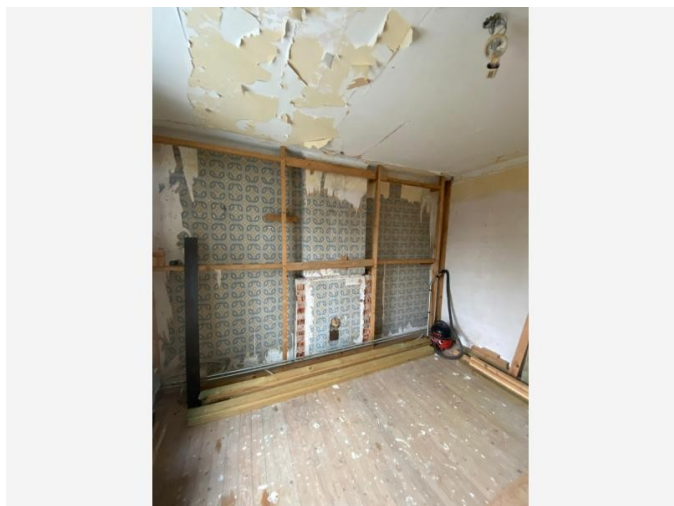
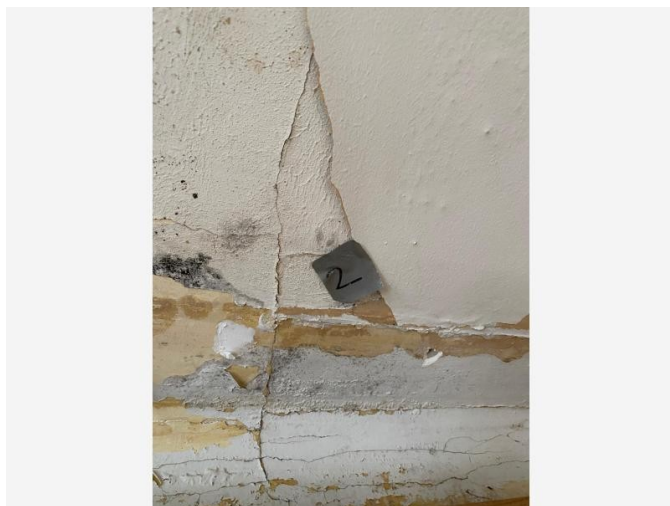
Fiche 6: Plafondpleister

Geen asbest

#	Type	Referentie	Resultaat
6.1	Mengmonster	2	Geen asbest

Beschrijving	Plafondpleister
Omgeving	Binnen
Primaire drager	Plafond
Bindmiddel van materiaal	Gips - kalk
Gebondenheid op basis van bindmiddel	Niet-hechtgebonden
Hoeveelheid (oppervlakte - dikte - aantal)	• 250,00 m ² - 1,00 cm - 1 stuk
Totaal volume	2,50 m ³
Identificatiemethode	Vaststelling met monsternamen
Destructieve handeling voor identificatie	Nee
Opmerking	Stalen genomen in traphal en slaapkamer. Deels achter vals plafond.

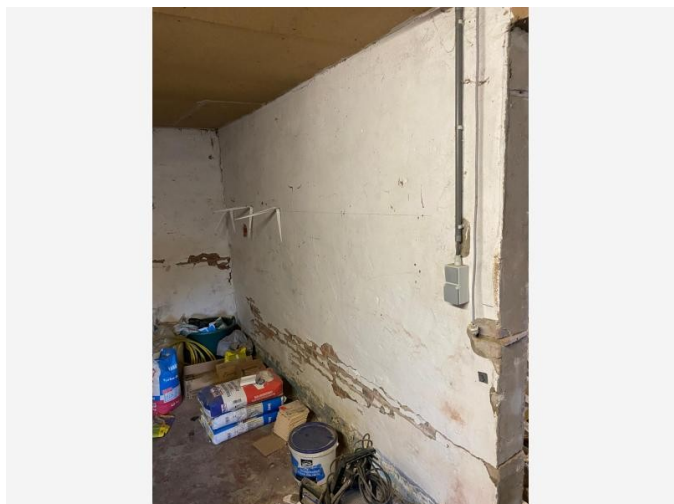
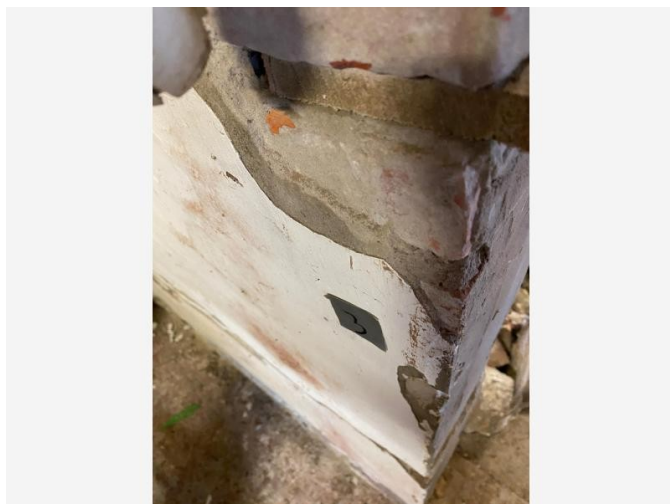
Geen asbest

#	Type	Referentie	Resultaat
7.1	Mengmonster	3	Geen asbest

Beschrijving	Cementering
Omgeving	Binnen
Primaire drager	Binnenwand
Bindmiddel van materiaal	Cement
Gebondenheid op basis van bindmiddel	Hecht
Hoeveelheid (gewicht - aantal)	<ul style="list-style-type: none">• 500,00 kg - 1 stuk
Totaal gewicht	500,00 kg
Identificatiemethode	Vaststelling met monstername
Destructieve handeling voor identificatie	Nee

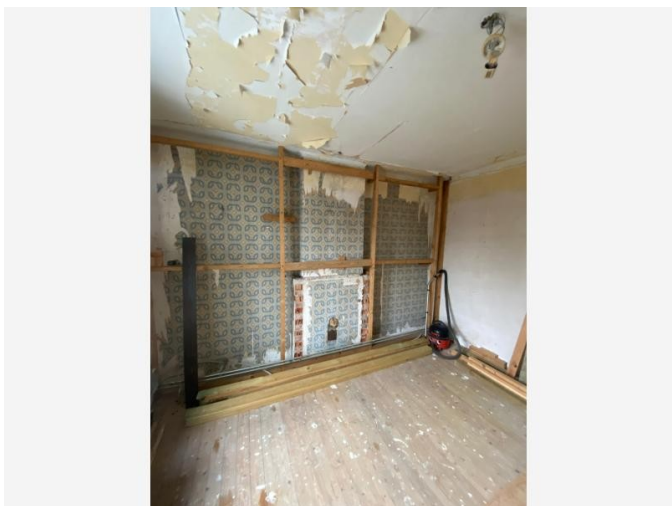
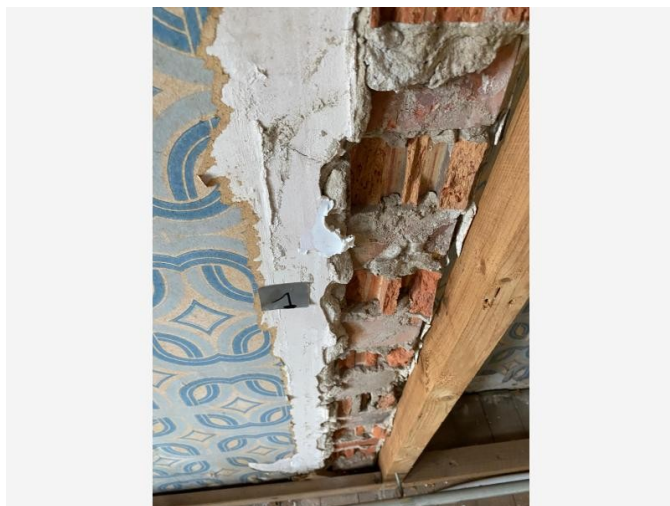
Fiche 8: Wandpleister

Geen asbest

#	Type	Referentie	Resultaat
8.1	Mengmonster	1	Geen asbest

Beschrijving	Wandpleister
Omgeving	Binnen
Primaire drager	Binnenwand
Bindmiddel van materiaal	Gips - kalk
Gebondenheid op basis van bindmiddel	Niet-hechtgebonden
Hoeveelheid (oppervlakte - dikte - aantal)	• 300,00 m ² - 1,00 cm - 1 stuk
Totaal volume	3,00 m ³
Identificatiemethode	Vaststelling met monsternamen
Destructieve handeling voor identificatie	Nee
Opmerking	Stalen genomen in stookplaats, traphal, badkamer en slaapkamer.
