Asbestinventarisatattest

Klingedorp 12, 9170 Sint-Gillis-Waas

Attestnummer : 20251015-000043.000

Uitgegeven op : 15.10.2025

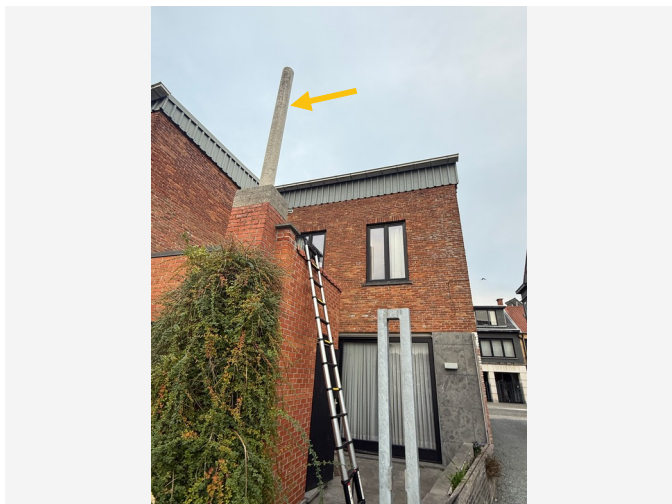
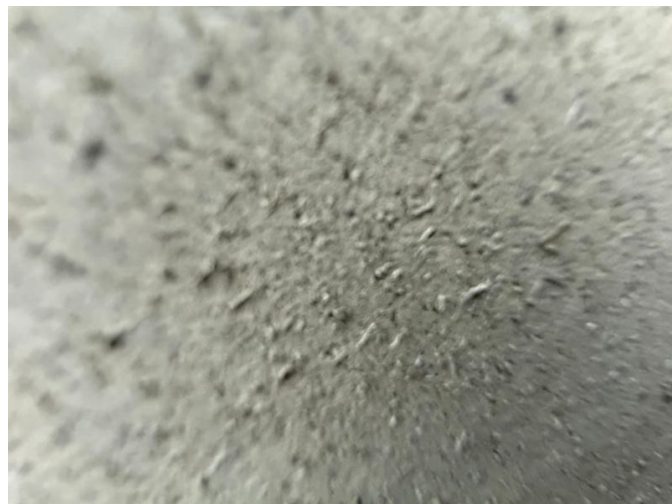
Het asbestmateriaal valt onder de mijlpaal van 2034.

Eindbeoordeling materiaalrisico	Laag materiaalrisico en/of verlaagde kans op vezelvrijgave
---------------------------------	--

Gebondenheid	Categorie 1: hechtgebonden in oorsprong
Asbestsoort (vezeltype)	Crocidoliet aanwezig
Asbestconcentratie	Laag (< 50%)
Afschermingsgraad van het gehele materiaal	Geheel of deels vrij aan de buitenlucht
Toestand van het materiaal	Licht beschadigd, licht verweerd. Intact calciumsilicaatmateriaal of categorie III 'gebondenheid'

Beschrijving	Rookgaskanaal op plat dak achterbouw
Omgeving	Buiten
Primaire drager	HVAC infrastructuur en uitrusting
Asbestmateriaal	Rookgaskanaal
Bindmiddel van asbestmateriaal	Cement
Gebondenheid op basis van bindmiddel	Hecht
Hoeveelheid (lengte - omtrek - dikte - aantal)	<ul style="list-style-type: none">• 4,00 m - 20,00 cm - 5,00 cm - 1 stuk
Totaal volume	0,04 m ³
Eenvoudig bereikbaar	Ja
Bevestigingswijze	<ul style="list-style-type: none">• Verlijmd, ingegoten, versmeerd
Identificatiemethode	Vaststelling zonder monstername
Destructieve handeling voor identificatie	Nee
Opmerking	De vermelde oppervlaktes en volumes betreffen een beredeneerde schatting. Er worden geen rechten verleend aan deze oppervlaktes/volumes. De dikte is een schatting en is daarom niet altijd representatief. We mogen ervan uitgaan dat de buis nog naar binnen loopt.

- Verwijder dit asbestmateriaal zo snel mogelijk. Volg de toestand goed op.
- Voer bijkomende staalname(s) uit.

- Eenvoudige handelingen: mag via doe-het-zelf of door werknemer(s) met opleidingsattest eenvoudige handelingen
Als dit materiaal verwijderd kan worden zonder het te breken, te beschadigen... , dan mag met dit met eenvoudige handelingen. Vermijd stofvorming en stofverspreiding op elk moment van de werken. Bevochtig of fixeer het materiaal. Het gebruik van sneldraaiende werktuigen (boormachine, slijpschijf, hogedrukreiniger...) is verboden. Zorg voor gepaste persoonlijke beschermingsmiddelen: minimaal FFP3-mondmasker (EN 149), wegwerpoverall met kap (minimaal Cat III, type 5/6), wegwerphandschoenen en overschoenen of afspeelbaar schoeisel.

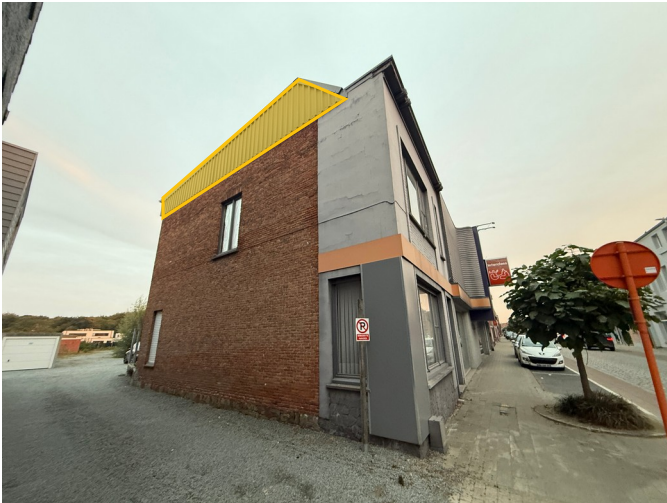
Permanente beperking

Reden: Geen toegangsluik en beperkte hoogte

Uitleg van de asbestdeskundige: Er is een bouwkundige ingreep nodig namelijk opening naar de ruimte maken om deze ruimte te kunnen inspecteren. Er is geen opening of luik om de zolderruimte onder deel hellend/plat dak (onder metalen constructie) te kunnen inspecteren alsook kan men waarnemen (van buitenzijde straatzijde) dat deze hoogte ook lager is dan 1,5 meter en valt om deze twee redenen uit het inspectieprotocol om te onderzoeken.

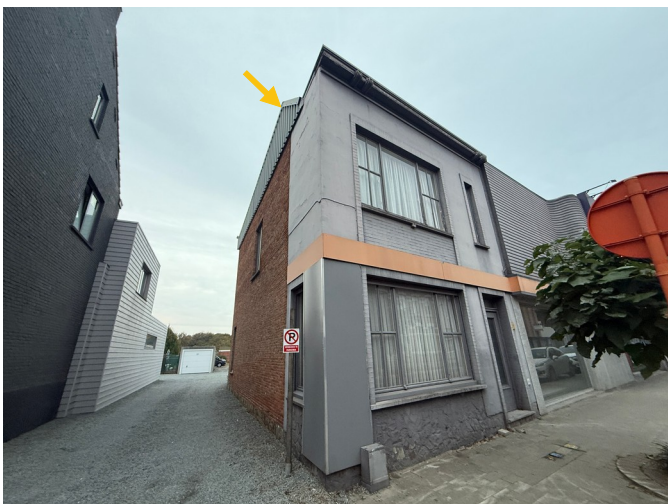
Tijdelijke beperking

Reden: Het te onderzoeken materiaal situeert zich hoger dan 3,50 m te rekenen vanaf een veilige ondergrond

Uitleg van de asbestdeskundige: Bij werken (dak of reiniging schouw) kan een stelling geplaatst worden, het is niet duidelijk of er asbestverdachte materialen aanwezig zijn in de schouw. Deze is niet inspecteerbaar daar deze zich bevinden op veilige ondergrond hoger als 3,5 meter. Valt buiten het IP om te onderzoeken. Dit betreft de schoorsteen zelf en de omliggende elementen, zoals de schoorsteenkap, de schoorsteenmantel, het rookgasafvoerkanaal en de deksteen. Aangezien deze onderdelen mogelijk verdachte materialen bevatten, vormen zij een permanente beperking voor verder onderzoek. Ook is het niet waarneembaar wat zich onder de nok bevindt.

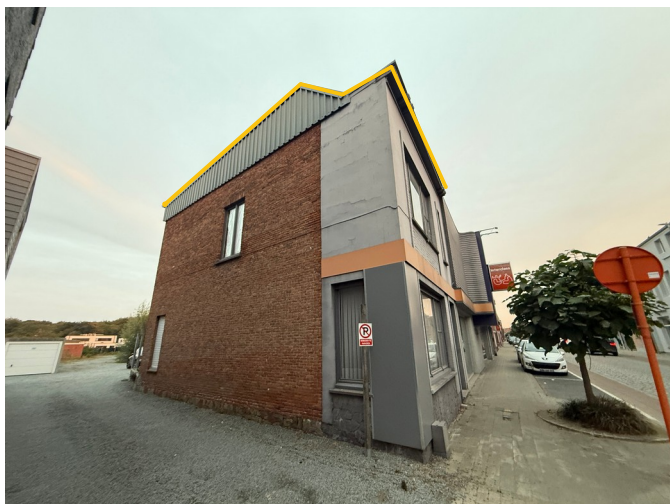
Tijdelijke beperking

Reden: Het te onderzoeken materiaal situeert zich hoger dan 3,50 m te rekenen vanaf een veilige ondergrond

Uitleg van de asbestdeskundige: Het dak is te hoog om veilig te onderzoeken, dit valt buiten de onderzoeksmogelijkheden van dit inspectie protocol.

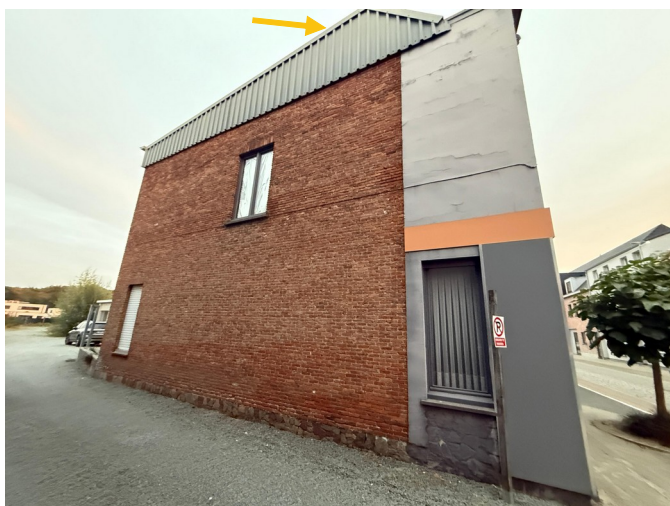
Tijdelijke beperking

Reden: Het te onderzoeken materiaal situeert zich hoger dan 3,50 m te rekenen vanaf een veilige ondergrond

Uitleg van de asbestdeskundige: Het onderdak is niet vanaf veilige hoogte vast te stellen en er zijn geen veluxen. Via de eerste verdieping is er ook geen toegang naar deel hellend dak woning. Het onderdak is niet inspecteerbaar en moet nog verder onderzocht worden indien men gaat werken aan de dakconstructie.

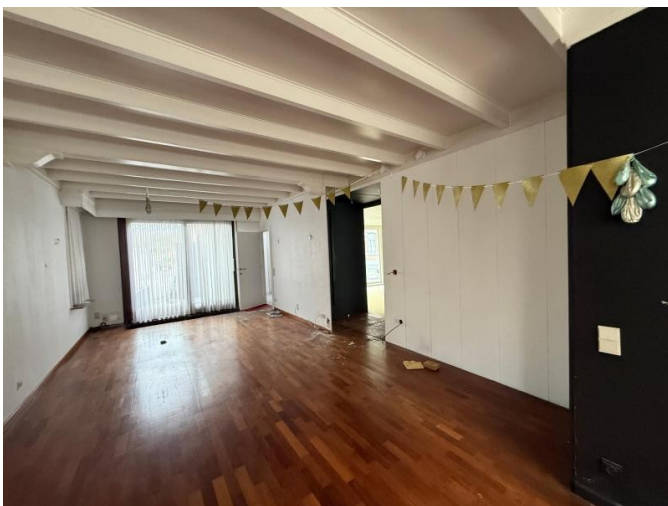
Laminaat bevat is niet asbestverdacht, maar deskundige kan geen uitspraak doen over de onderliggende lagen zonder destructief onderzoek. Asbestverdacht materiaal dat niet waarneembaar is door de aanwezigheid van niet-asbestverdacht afschermend materiaal, vormt geen deel van het standaard onderzoek van de asbestdeskundige.

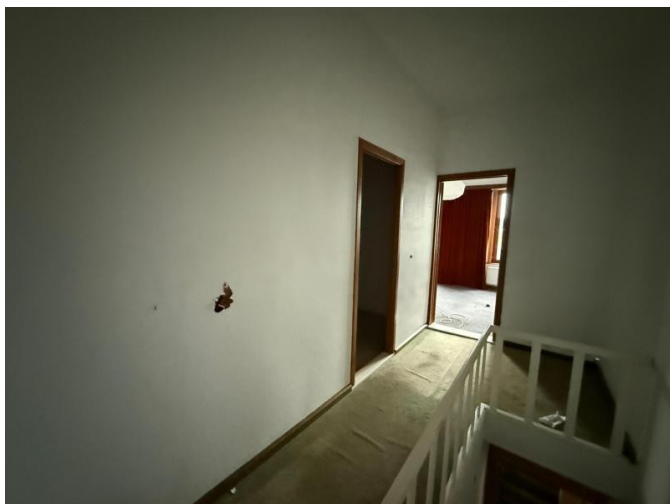
Er is beplating aangebracht tegen de wanden (visueel en auditief vastgesteld). Deze zijn niet-asbestverdachte platen. Deskundige kan geen uitspraak doen over achterliggende materialen (Valse wanden kunnen ook bestaan uit asbestverdachte materialen.) Het is aangewezen om bijkomend onderzoek uit te voeren bij werken. Asbestverdacht materiaal dat niet waarneembaar is door de aanwezigheid van niet-asbestverdacht afschermend materiaal, vormt geen deel van het standaard onderzoek van de asbestdeskundige.

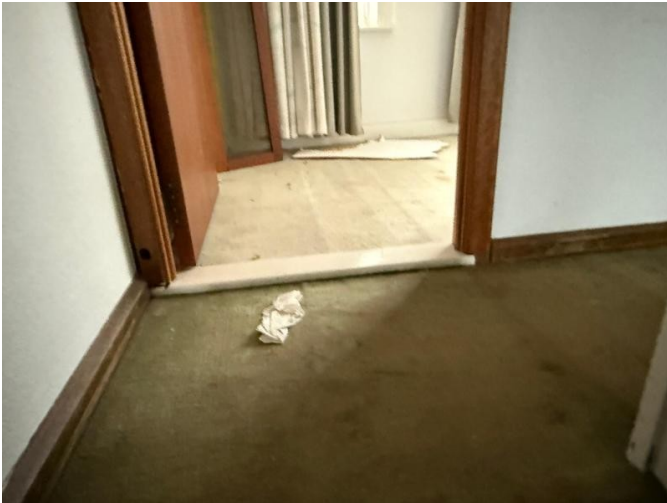
De vloer van de eerste verdieping alsook de bekleding van de trap is vast tapijt. Asbestverdacht materiaal dat niet waarneembaar is door de aanwezigheid van niet-asbestverdacht afschermend materiaal, vormt geen deel van het standaard onderzoek van de asbestdeskundige. De overige vloer uitgezonderd woonkamer is een niet-asbestverdachte tegelvloer.

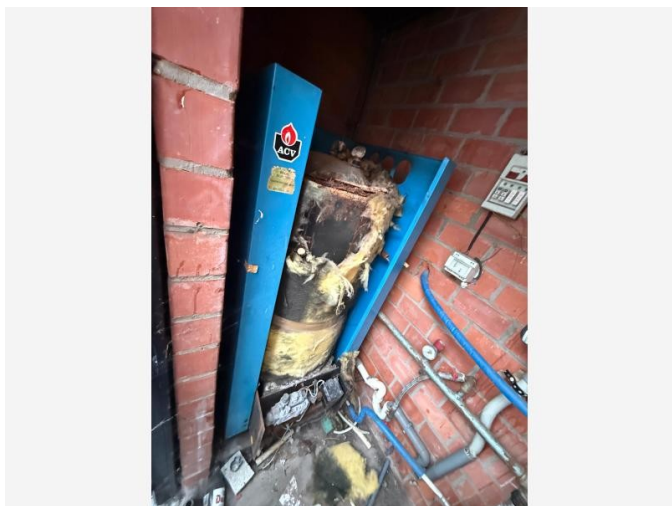
Het kan zijn dat er onderdelen asbesthoudend zijn in deze ketel gezien zijn jaartal. Het is niet zichtbaar welke materialen zich binnenin de installaties bevinden in de ketel. Mogelijk zijn er nog verdachte materialen aanwezig die alleen na demontage of verder destructief onderzoek kunnen worden vastgesteld.

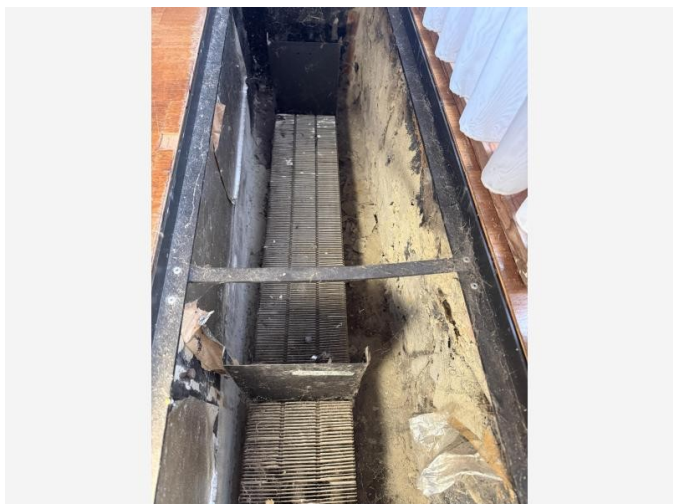
Het convectorschot in de woonkamer kan asbesthoudende tussenschotten bevatten. Hou hiermee rekening

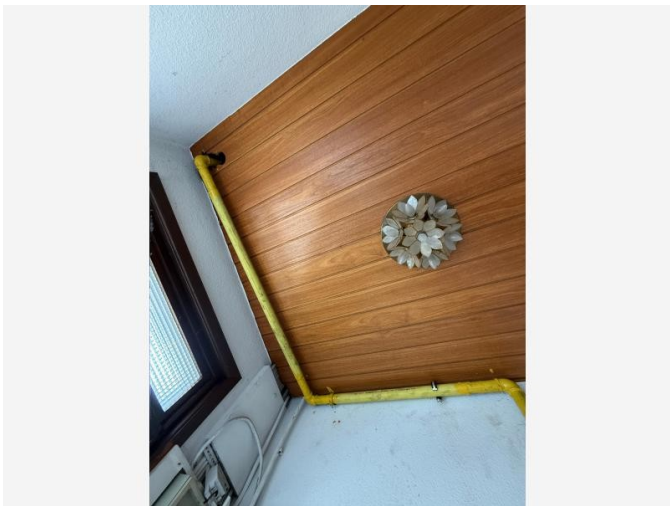
Er is beplating aangebracht tegen het plafond (visueel en auditief vastgesteld). Deze zijn niet-asbestverdachte houten latten. Deskundige kan geen uitspraak doen over achterliggende materialen (Valse wanden kunnen ook bestaan uit asbestverdachte materialen.) Het is aangewezen om bijkomend onderzoek uit te voeren bij werken. Asbestverdacht materiaal dat niet waarneembaar is door de aanwezigheid van niet-asbestverdacht afschermend materiaal, vormt geen deel van het standaard onderzoek van de asbestdeskundige.

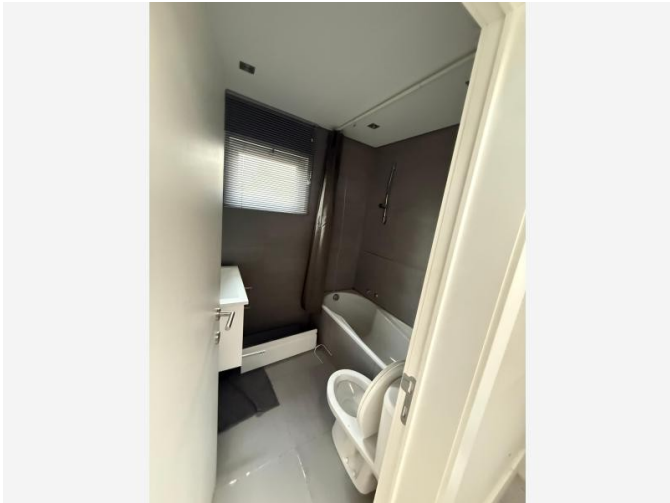
Er is beplating aangebracht tegen het plafond (visueel en auditief vastgesteld). Deze zijn niet-asbestverdachte gipsplaten. Deskundige kan geen uitspraak doen over achterliggende materialen (Valse wanden kunnen ook bestaan uit asbestverdachte materialen.) Het is aangewezen om bijkomend onderzoek uit te voeren bij werken. Asbestverdacht materiaal dat niet waarneembaar is door de aanwezigheid van niet-asbestverdacht afschermend materiaal, vormt geen deel van het standaard onderzoek van de asbestdeskundige.

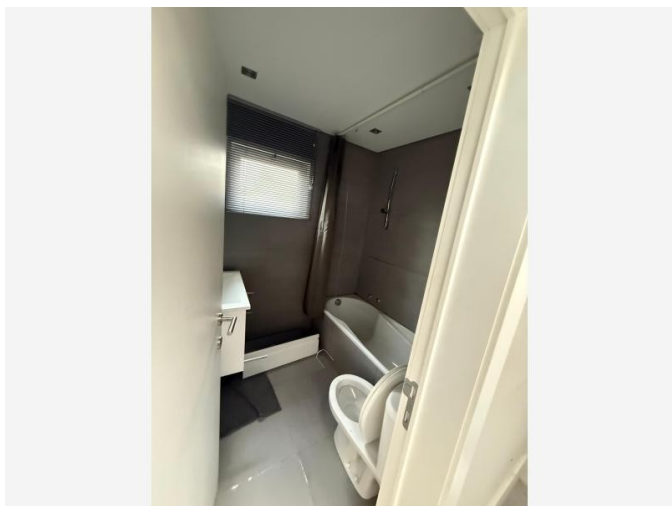
In het inspectieprotocol is een monsternamen van tegellijm verplicht om dit te identificeren als niet asbesthoudend. Er waren geen facturen ter beschikking die bevestigen dat de tegels na 2001 waren geplaatst. Er waren geen bestaande beschadigingen aan de wandtegels om de lijm voldoende te kunnen inspecteren. Om dit af te toetsen is het aangewezen om bij eventuele renovatiewerken aan de tegels verder onderzoek/staalname te laten uitvoeren ter controle. Deskundige kan geen uitspraak doen over de gebruikte lijm zonder destructief onderzoek. Asbestverdacht materiaal dat niet waarneembaar is door de aanwezigheid van niet-asbestverdacht afschermend materiaal, vormt geen deel van het standaard onderzoek van de asbestdeskundige.
