Asbestinventarisatattest

46005A0219/00E000 - Perceel 219E (met constructie's) en 216P (zonder constructie's) Perceel achter Klingedorp 12-14, 9170 Sint-Gilles-Waas

Attestnummer : 20251015-000049.001

Niet-asbestveilig

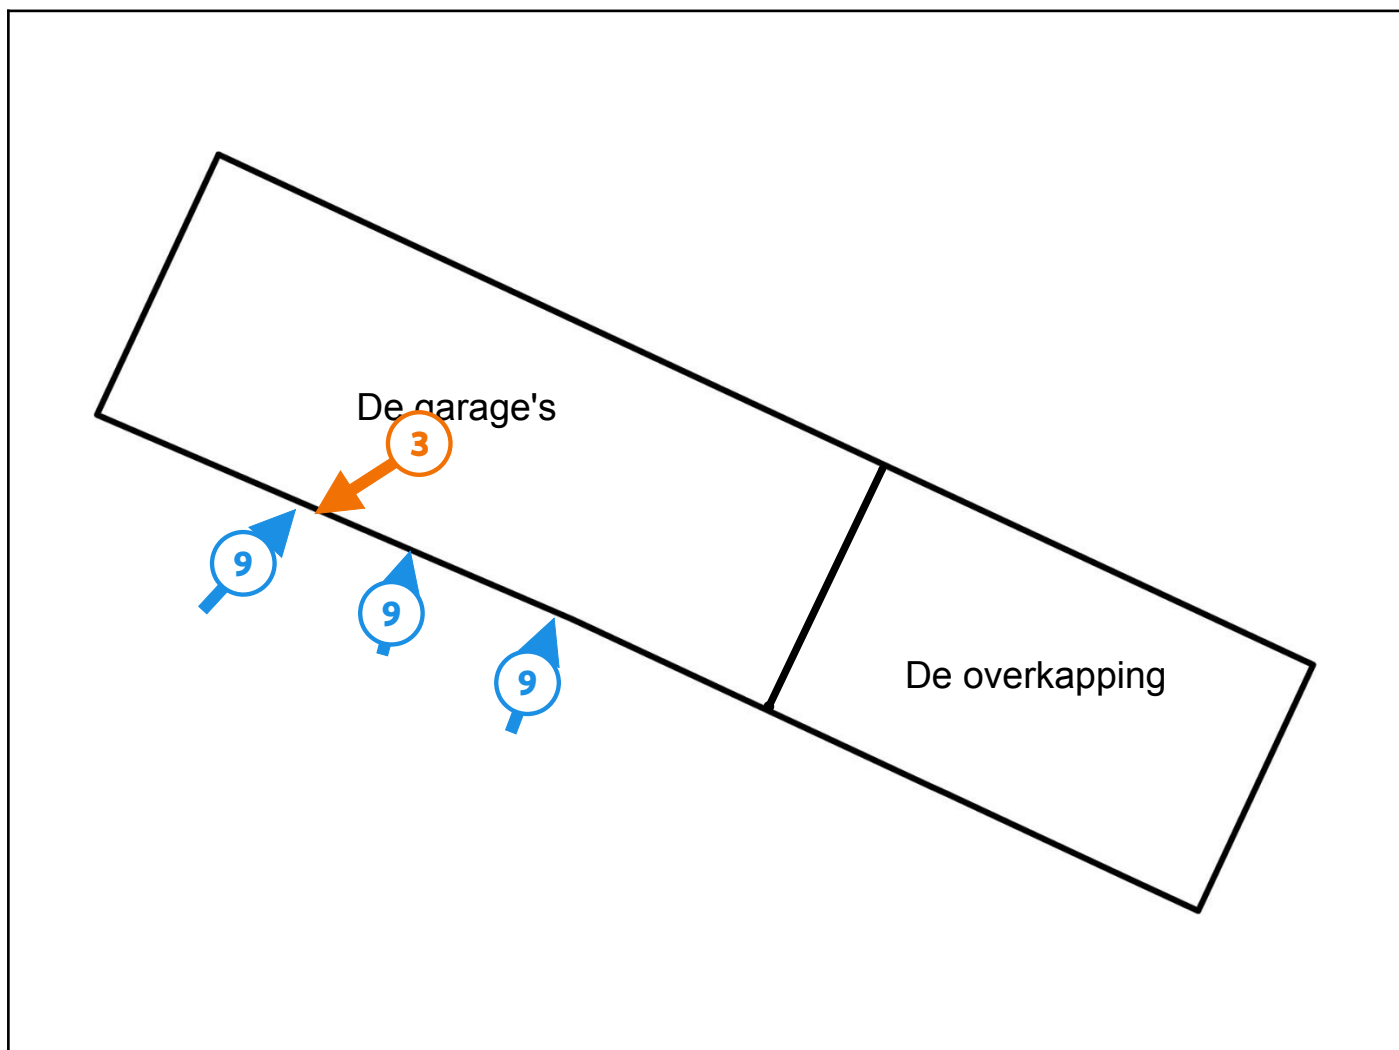
Plan 1.1: De garage's met overkapping

Beschrijving	Type	Actie
3. Schakelaars in garage's en werkhuis	Asbestmateriaal	Verwijderen
9. Mastiek tussen muur en raam werkhuis en muur en poort garage's	Geen asbest	-

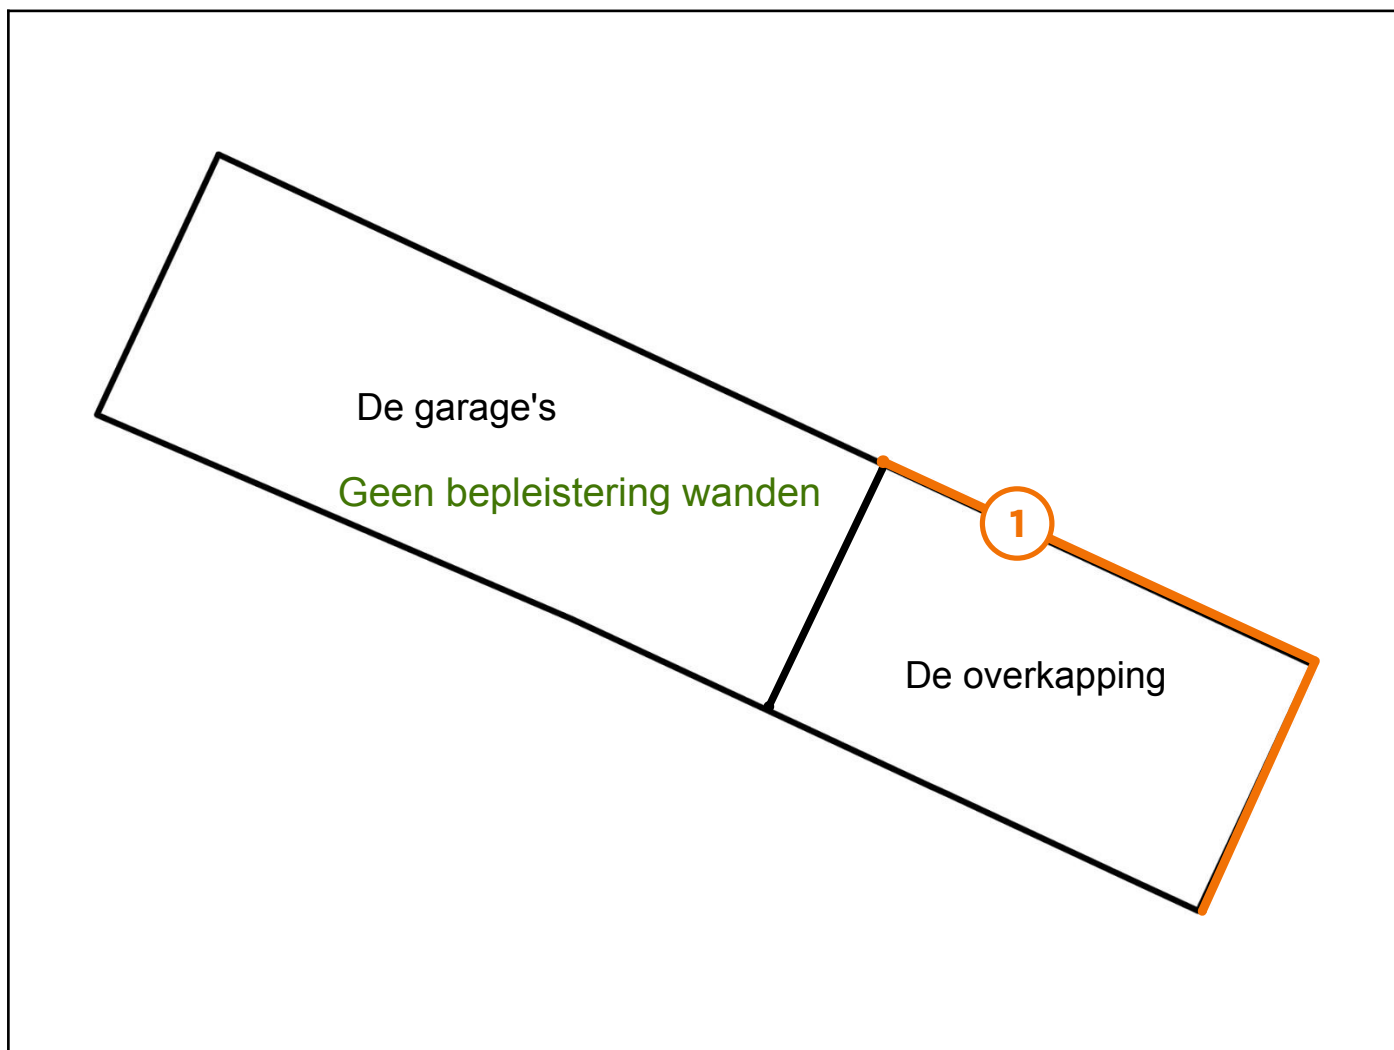
Plan 1.3: De garage's met overkapping (wanden)

Beschrijving	Type	Actie
1. Golfplaten wanden overkapping achter garage's	Asbestmateriaal	Verwijderen

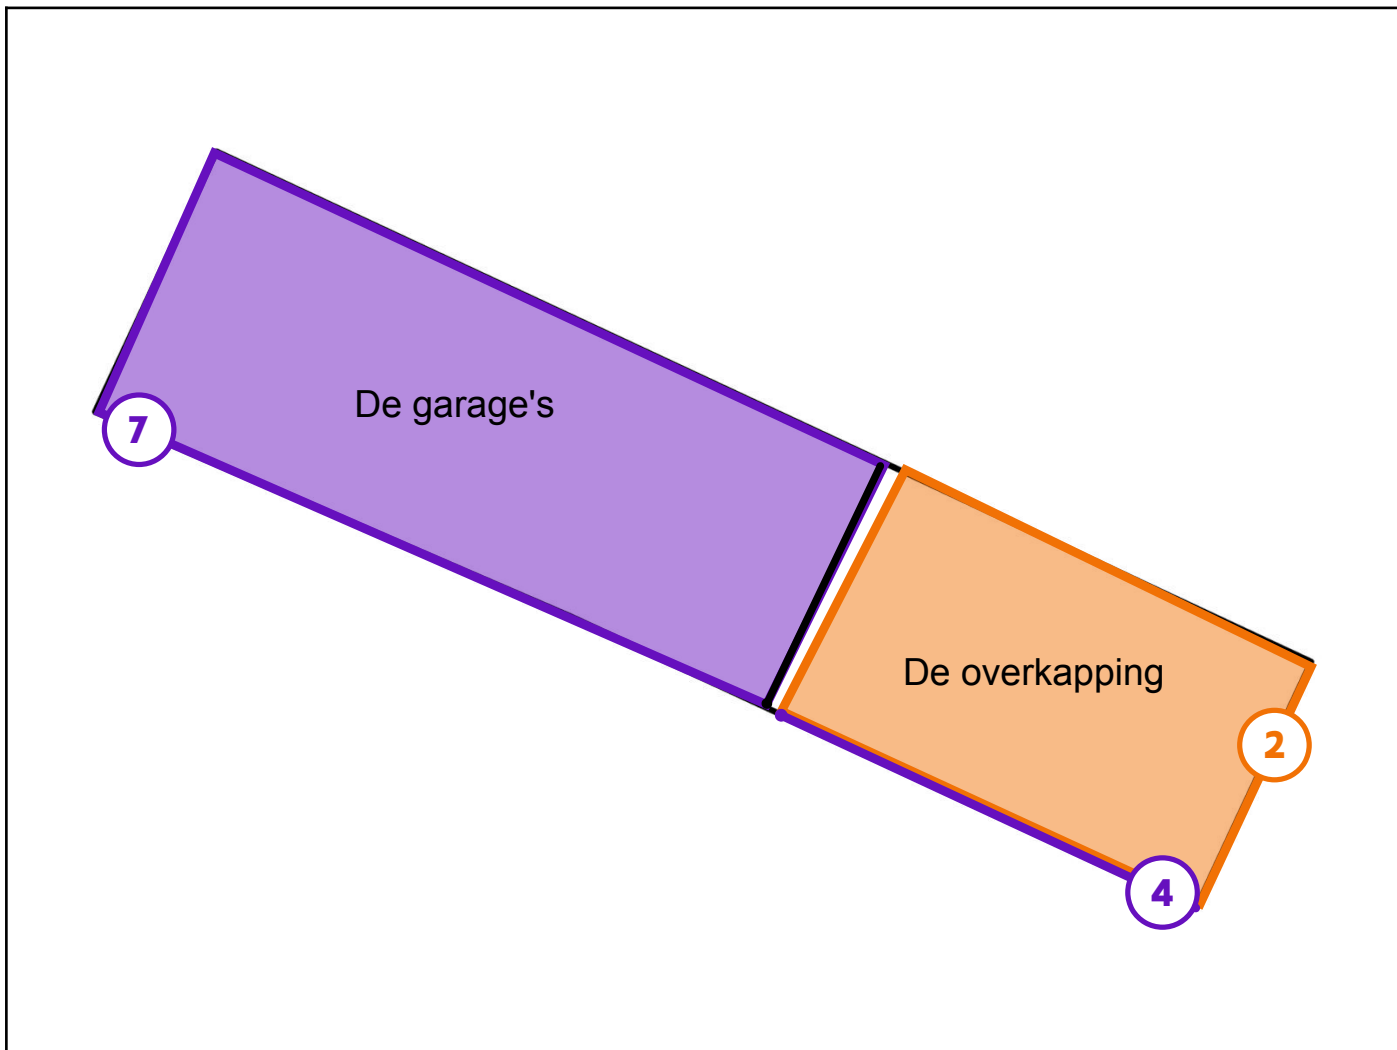
Plan 1.5: De garage's met overkapping (daken)

Beschrijving	Type	Actie
2. Golfplaten dak overkapping achter garage's	Asbestmateriaal	Verwijderen
4. Mogelijks slib in dakgoot golfplaten dak overkapping	Beperking	-
7. Metalen dak opslagruimtes/werkhuis rechts en garage's linkerszijde	Advies	-

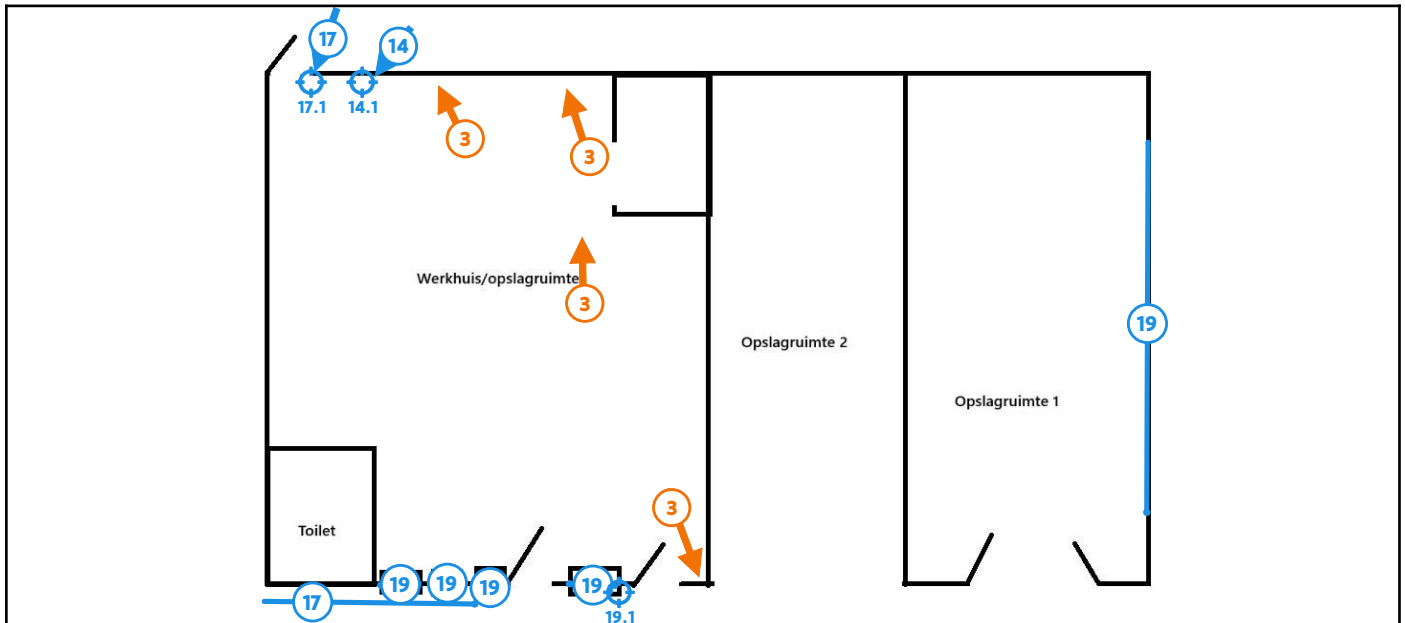
Plan 2.1: De opslagruimtes - werkhuis

Beschrijving	Type	Actie
3. Schakelaars in garage's en werkhuis	Asbestmateriaal	Verwijderen
14. Losse plaat in werkhuis	Geen asbest	-
14.1 Code: MM4	Puntmonster	-
17. Roofing in en rond werkhuis	Geen asbest	-
17.1 Code: MM3	Puntmonster	-
19. Mastiek tussen glas en raam werkhuis	Geen asbest	-
19.1 Code: MM2	Puntmonster	-

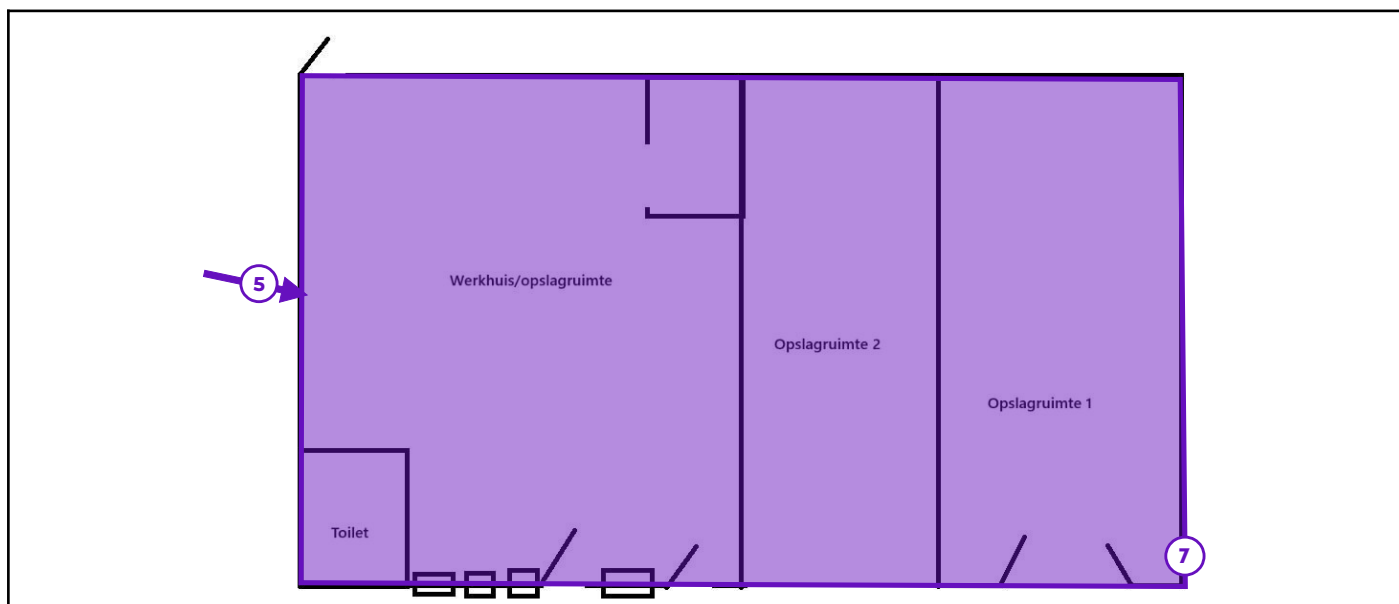
Plan 2.6: De opslagruimtes - werkhuis (dak)

Beschrijving	Type	Actie
5. Rookgaskanaal op dak werkhuis rechts	Beperking	-
7. Metalen dak opslagruimtes/werkhuis rechts en garage's linkerzijde	Advies	-

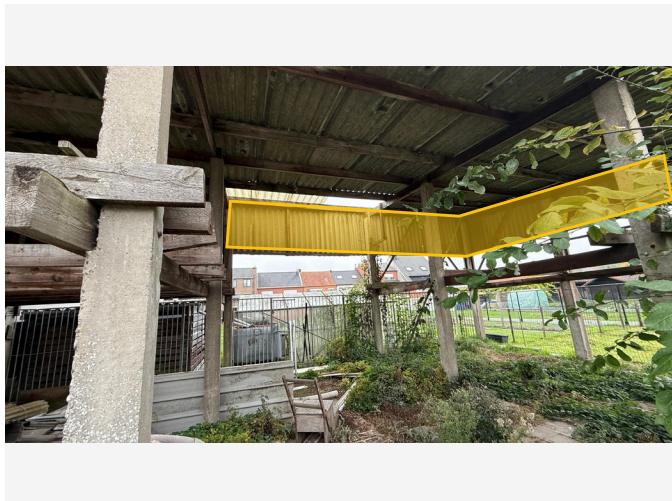
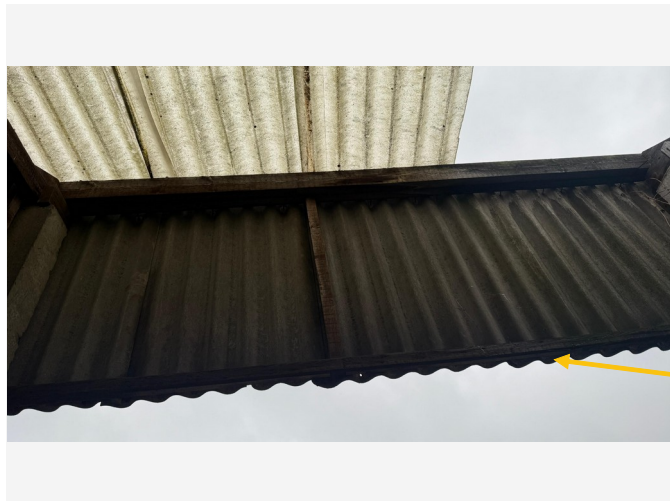
Fiche 1: Golfplaten wanden overkapping achter garage's

Eindbeoordeling materiaalrisico	Verhoogd materiaalrisico en/of verhoogde kans op vezelvrijgave
---------------------------------	--

Gebondenheid	Categorie 1: hechtgebonden in oorsprong
Asbestsoort (vezeltype)	Crocidoliet aanwezig
Asbestconcentratie	Laag (< 50%)
Afschermingsgraad van het gehele materiaal	Geheel of deels vrij aan de buitenlucht
Toestand van het materiaal	Matig beschadigd, matig verweerd

Beschrijving	Golfplaten wanden overkapping achter garage's
Omgeving	Buiten
Primaire drager	Wand buitenschil
Asbestmateriaal	Dak- en gevelbekleding - Golfplaat
Bindmiddel van asbestmateriaal	Cement
Gebondenheid op basis van bindmiddel	Hecht
Hoeveelheid (oppervlakte - aantal)	<ul style="list-style-type: none">• 20,00 m² - 1 stuk
Totale oppervlakte	20,00 m ²
Eenvoudig bereikbaar	Ja
Bevestigingswijze	<ul style="list-style-type: none">• Geschroefd
Identificatiemethode	Vaststelling zonder monstername
Destructieve handeling voor identificatie	Nee
Opmerking	De wanden tegen het dak van de overkapping achter de garage's zijn visueel vastgesteld als asbestverdachte golfplaten. Er is geen staalname mogelijk. Indien de wanden tegen het dak bereikbaar zijn neem staal van de golfplaten voor uitsluitel.

- Verwijder dit asbestmateriaal zo snel mogelijk. Volg de toestand goed op.
- Hemelwater dat afspoelt van asbestcement daken of gevels kan asbestdeeltjes bevatten. Gebruik het enkel voor gesloten circuits (bv. spoelen toiletten). Reinig na het vervangen van het dak of de gevel de dakgoten en regenwaterput of -ton om asbesthoudend sediment of slib te verwijderen
- Voer bijkomende staalname(s) uit.

- Eenvoudige handelingen: mag via doe-het-zelf of door werknemer(s) met opleidingsattest eenvoudige handelingen
Eenvoudige handeling doe-het zelf dragen van de nodige beschermingsmiddelen (mondmasker ffp3, handschoenen, tyvec) Indien mogelijk de ondervloer afdekken , golfplaten voorzichtig verwijderen, extra fixeren, niet breken , niet gooien, onmiddellijk verpakken of voorzichtig in container met asbestbag plaatsen
Indien platen in slechte staat zijn en kans bestaat op breken : Eenvoudige handeling opgeleid personeel , alle werknemer(s) moeten wel beschikken over een opleidingsattest eenvoudige handelingen 8u Ondervloer afdekken , golfplaten voorzichtig verwijderen, extra fixeren, niet breken , niet gooien, onmiddellijk verpakken

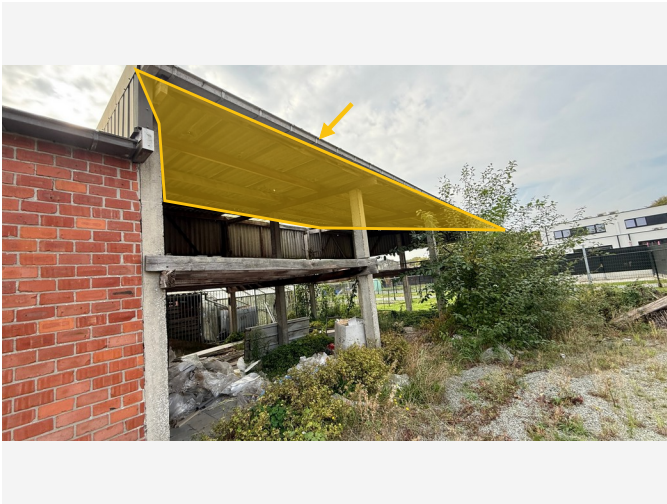
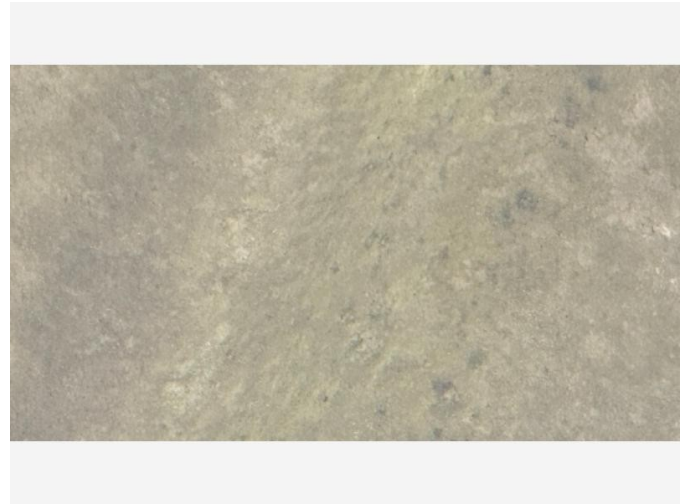
Eindbeoordeling materiaalrisico	Verhoogd materiaalrisico en/of verhoogde kans op vezelvrijgave
---------------------------------	--

Gebondenheid	Categorie 1: hechtgebonden in oorsprong
Asbestsoort (vezeltype)	Crocidoliet aanwezig
Asbestconcentratie	Laag (< 50%)
Afschermingsgraad van het gehele materiaal	Geheel of deels vrij aan de buitenlucht
Toestand van het materiaal	Matig beschadigd, matig verweerd

Beschrijving	Golfplaten dak overkapping achter garage's
Omgeving	Buiten
Primaire drager	Schuin dak
Asbestmateriaal	Dak- en gevelbekleding - Golfplaat
Bindmiddel van asbestmateriaal	Cement
Gebondenheid op basis van bindmiddel	Hecht
Hoeveelheid (oppervlakte - aantal)	<ul style="list-style-type: none">• 57,00 m² - 1 stuk
Totale oppervlakte	57,00 m ²
Eenvoudig bereikbaar	Ja
Bevestigingswijze	<ul style="list-style-type: none">• Onbekend
Identificatiemethode	Vaststelling zonder monstername
Destructieve handeling voor identificatie	Nee
Opmerking	Het dak van de overkapping achter de garage's zijn visueel vastgesteld als asbestverdachte golfplaten. Het dak bevindt zich op veilige ondergrond hoger als 3,5 meter , geen staalname mogelijk. Indien het dak bereikbaar is neem staal van de golfplaten voor uitsluitel.

- Verwijder dit asbestmateriaal zo snel mogelijk. Volg de toestand goed op.
- Hemelwater dat afspoelt van asbestcement daken of gevels kan asbestdeeltjes bevatten. Gebruik het enkel voor gesloten circuits (bv. spoelen toiletten). Reinig na het vervangen van het dak of de gevel de dakgoten en regenwaterput of -ton om asbesthoudend sediment of slib te verwijderen
- Voer bijkomende staalname(s) uit.

- Eenvoudige handelingen: mag via doe-het-zelf of door werknemer(s) met opleidingsattest eenvoudige handelingen
Eenvoudige handeling doe-het zelf dragen van de nodige beschermingsmiddelen (mondmasker ffp3, handschoenen, tyvec) Indien mogelijk de ondervloer afdekken , golfplaten voorzichtig verwijderen, extra fixeren, niet breken , niet gooien, onmiddellijk verpakken of voorzichtig in container met asbestbag plaatsen. Indien platen in slechte staat zijn en kans bestaat op breken : Eenvoudige handeling opgeleid personeel , alle werknemer(s) moeten wel beschikken over een opleidingsattest eenvoudige handelingen 8u Ondervloer afdekken , golfplaten voorzichtig verwijderen, extra fixeren, niet breken , niet gooien, onmiddellijk verpakken of voorzichtig in container met asbestbag plaatsen. De constructiebalken zullen ook gereinigd worden met

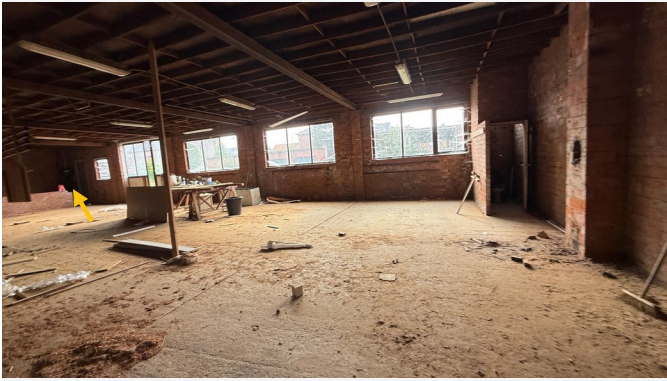
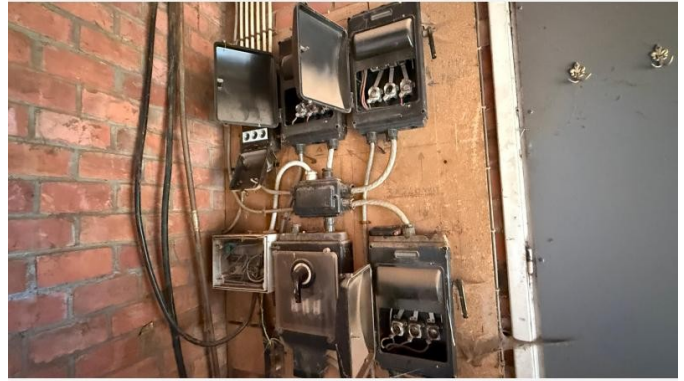
Eindbeoordeling materiaalrisico	Verhoogd materiaalrisico en/of verhoogde kans op vezelvrijgave
---------------------------------	--

Gebondenheid	Categorie 1: hechtgebonden in oorsprong
Asbestsoort (vezeltype)	Crocidoliet aanwezig
Asbestconcentratie	Laag (< 50%)
Afschermingsgraad van het gehele materiaal	Geheel of deels (ook) vrij aan de binnenlucht
Toestand van het materiaal	Licht beschadigd, licht verweerd. Intact calciumsilicaatmateriaal of categorie III 'gebondenheid'

Beschrijving	Schakelaars in garage's en werkhuis
Omgeving	Binnen
Primaire drager	Communicatie en elektrische infrastructuur en uitrusting
Asbestmateriaal	Plaat, paneel, tablet - Type Bakeliet
Bindmiddel van asbestmateriaal	Kunststof of -hars
Gebondenheid op basis van bindmiddel	Hecht
Hoeveelheid (oppervlakte - dikte - aantal)	• 2,00 m ² - 9,99 cm - 1 stuk
Totaal volume	0,20 m ³
Eenvoudig bereikbaar	Ja
Bevestigingswijze	• Geschroefd
Identificatiemethode	Vaststelling zonder monsternamen
Destructieve handeling voor identificatie	Nee
Opmerking	Het vermelde volume betreft een berekende schatting. Er worden geen rechten verleend aan dit volume. Het is moeilijk te bepalen of de bakeliettoepassingen in de woning ook effectief asbesthoudend zijn (het kan ook gaan om de asbestvrije variant). Er werd geen monster genomen omwille van beschadiging aan een elektrisch gerelateerde toepassing, extra controle bij verwijdering van het verdacht materiaal. Vermoedelijk zullen de toepassingen verwijderd worden bij aanpassing van het elektriciteitsnetwerken.

- Zorg voor een veilig beheer. Vermijd het beschadigen van het asbestmateriaal. Controleer de toestand jaarlijks op wijzigingen.
- Voer bijkomende staalname(s) uit.

- Eenvoudige handelingen: mag via doe-het-zelf of door werknemer(s) met opleidingsattest eenvoudige handelingen
Als dit materiaal verwijderd kan worden zonder het te breken, te beschadigen... , dan mag met dit met eenvoudige handelingen. Vermijd stofvorming en stofverspreiding op elk moment van de werken. Bevochtig of fixeer het materiaal.

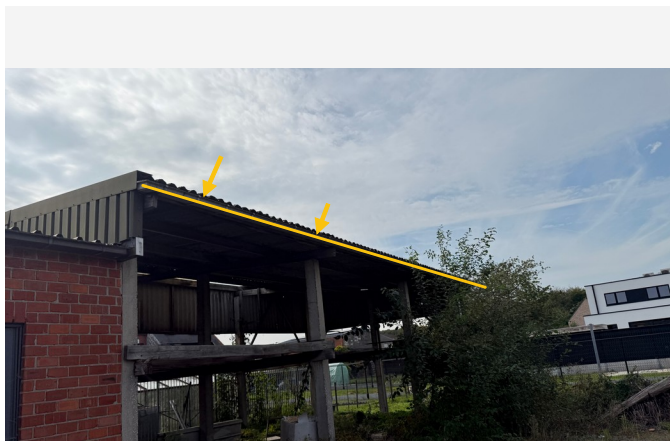
Fiche 4: Mogelijks slib in dakgoot golfplaten dak overkapping

Reden: Het te onderzoeken materiaal situeert zich hoger dan 3,50 m te rekenen vanaf een veilige ondergrond

Uitleg van de asbestdeskundige: Mogelijks slib en mos in de dakgoot aan de dakrand van het golfplaten dak, niet vast te stellen vanwege een hoogtebeperking.

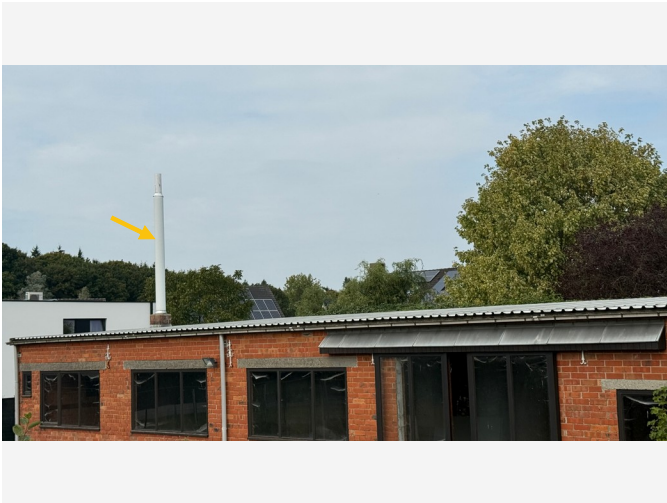
Reden: Het onderzoek kan niet uitgevoerd worden binnen de bepalingen van de Welzijnswet

Uitleg van de asbestdeskundige: Het rookgaskanaal is langs buitenzijde niet asbestverdacht maar het is niet duidelijk of er asbestverdachte materialen aanwezig zijn in het kanaal zelf. Deze is niet inspecteerbaar daar deze zich bevinden op een ijzeren dakconstructie dat niet betreden kan worden ivm veiligheid, valt buiten het IP om te onderzoeken maar moet nog verder onderzocht worden indien dit kan op een veilige wijze (Codex van welzijn wordt ingeroepen).

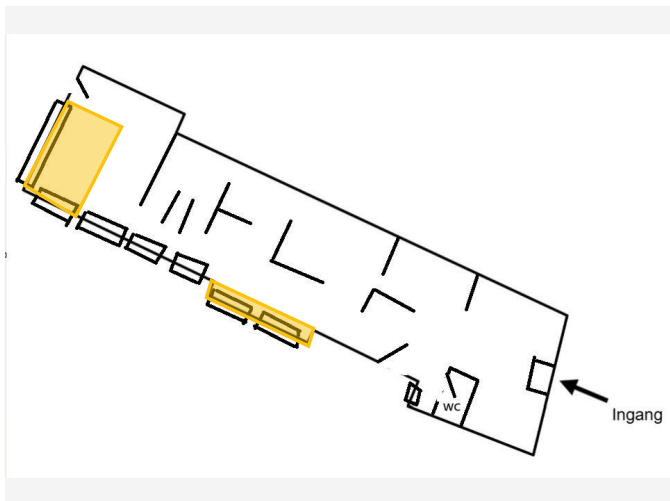
Fiche 6: Onduidelijk perceelgrens/Mogelijks verkeerde intekening GIS kaart

Bij het intekenen van de GIS kaart heeft men een linker uitsteeksel van het handelspand alsook linkerachterste deel handelspand mee ingetekend op de GIS kaart. Mogelijks gaat het hier om een verkeerde intekening en er is geen duidelijkheid van eigenaar tot welk inspectiegebied de 2 kleine constructie's van het handelspand (op perceel 221 G) zich bevinden. De materialen die bemonsterd werden voor het handelspand perceel 221G zijn in dit attest ook mee opgenomen voor deze 2 kleine delen van het pand (op perceel 219E). Er is ook onduidelijkheid tot wie deze 2 delen van de constructie behoren. De constructie's worden opgenomen in attest perceel 221 G en 219E.

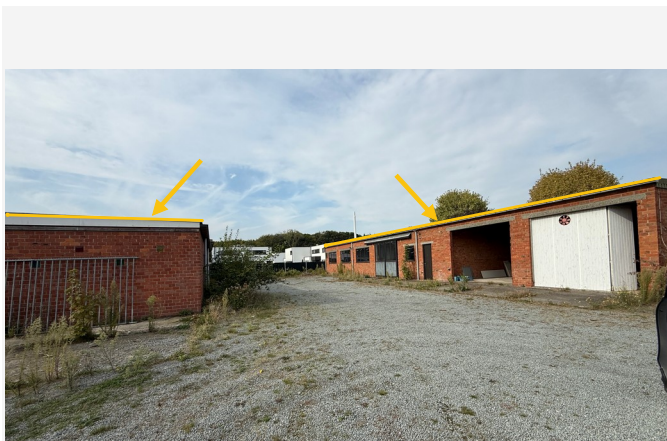
Fiche 7: Metalen dak opslagruimtes/werkhuis rechts en garage's linkerzijde

Het dak van de opslagruimtes/werkplaats rechterzijde en dak van de garage's linkerzijde zijn vervaardigd uit metalen golfplaten.
