Asbestinventarisatetest

Reeboklaan 4, 2350 Vosselaar

Attestnummer : 20251010-000343.000

Niet-asbestveilig

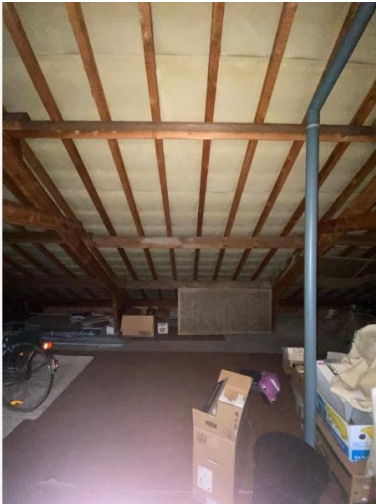
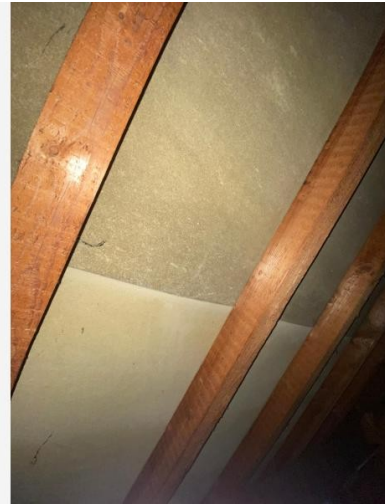
Eindbeoordeling materiaalrisico	Verhoogd materiaalrisico en/of verhoogde kans op vezelvrijgave
---------------------------------	--

Gebondenheid	Categorie 1: hechtgebonden in oorsprong
Asbestsoort (vezeltype)	Crocidoliet aanwezig
Asbestconcentratie	Laag (< 50%)
Afschermingsgraad van het gehele materiaal	Geheel of deels (ook) vrij aan de binnenlucht
Toestand van het materiaal	Licht beschadigd, licht verweerd. Intact calciumsilicaatmateriaal of categorie III 'gebondenheid'

Beschrijving	Menuiserite onderdak
Omgeving	Binnen
Primaire drager	Schuin dak
Asbestmateriaal	Plaat, paneel, tablet - Type Menuiserite
Bindmiddel van asbestmateriaal	Cement
Gebondenheid op basis van bindmiddel	Hecht
Hoeveelheid (oppervlakte - dikte - aantal)	<ul style="list-style-type: none">• 300,00 m² - 0,50 cm - 1 stuk
Totaal volume	1,50 m ³
Eenvoudig bereikbaar	Nee <ul style="list-style-type: none">• Het asbestmateriaal is bedekt (uitgezonderd laag verf, coating, behang, kunststof, textiel) en het wegnemen van het bedekkende materiaal kan niet zonder het bedekkende materiaal te beschadigen.
Bevestigingswijze	<ul style="list-style-type: none">• Geklemd
Identificatiemethode	Vaststelling zonder monstername
Destructieve handeling voor identificatie	Nee
Opmerking	Grijze harde vezelcementplaten, typisch geluid bij tikken, geen markeringen en geen bewijs van recente vernieuwing. Oppervlakte betreft een beredeneerde schatting, er worden geen rechten aan verleend.

Maatregelen nemen

- Zorg voor een veilig beheer en verwijder dit asbestmateriaal wanneer het bij werken eenvoudig bereikbaar wordt. Controleer de toestand jaarlijks op wijzigingen.
- Verwijder dit asbestmateriaal zo snel mogelijk. Volg de toestand goed op.
- Voer bijkomende staalname(s) uit.

- Eenvoudige handelingen: mag via doe-het-zelf of door werknemer(s) met opleidingsattest eenvoudige handelingen
Dek de (zolder)vloer af met plastic folie. Draag de nodige beschermingsmiddelen (mondmasker FFP3, handschoenen, wegwercoverall van CAT.III type 5/6'). Verwijder de dakpannen en fixeer het plaatmateriaal. De asbesthoudende platen één voor één en in hun geheel verwijderen. Bij verwijdering door doe-het-zelf kan men dit afval dubbel en luchtdicht verpakt aandienen bij het gemeentelijk recyclagepark. Raadpleeg op voorhand de voorwaarden van het recyclagepark. Niet gooien, niet breken. Reinig nadien de draagstructuur met vochtige doeken.

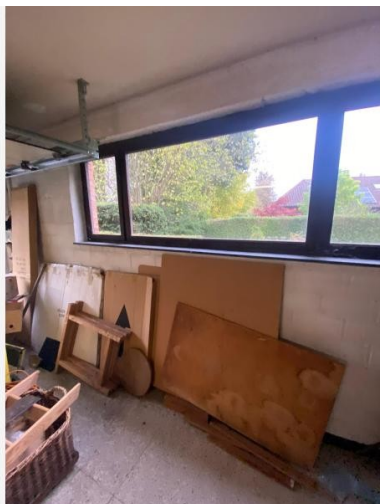
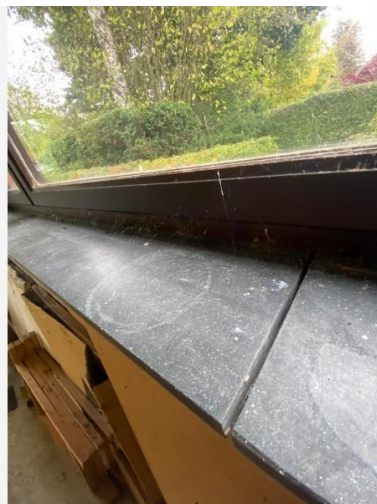
Eindbeoordeling materiaalrisico	Laag materiaalrisico en/of verlaagde kans op vezelvrijgave
---------------------------------	--

Gebondenheid	Categorie 1: hechtgebonden in oorsprong
Asbestsoort (vezeltype)	Alleen chrysotiel
Asbestconcentratie	Laag (< 50%)
Afschermingsgraad van het gehele materiaal	Geheel of deels (ook) vrij aan de binnenlucht
Toestand van het materiaal	Licht beschadigd, licht verweerd. Intact calciumsilicaatmateriaal of categorie III 'gebondenheid'

Beschrijving	Massal raamtabletten
Omgeving	Binnen
Primaire drager	Wandopening verticaal (raam, deur, ...)
Asbestmateriaal	Plaat, paneel, tablet - Type Massal
Bindmiddel van asbestmateriaal	Cement
Gebondenheid op basis van bindmiddel	Hecht
Hoeveelheid (oppervlakte - dikte - aantal)	• 0,40 m ² - 2,00 cm - 4 stuks
Totaal volume	0,032 m ³
Eenvoudig bereikbaar	Ja
Bevestigingswijze	• Verlijmd, ingegoten, versmeerd
Identificatiemethode	Vaststelling zonder monstername
Destructieve handeling voor identificatie	Nee

Zorgvuldig beheren

- Zorg voor een veilig beheer. Vermijd het beschadigen van het asbestmateriaal. Controleer de toestand jaarlijks op wijzigingen.
- Voer bijkomende staalname(s) uit.

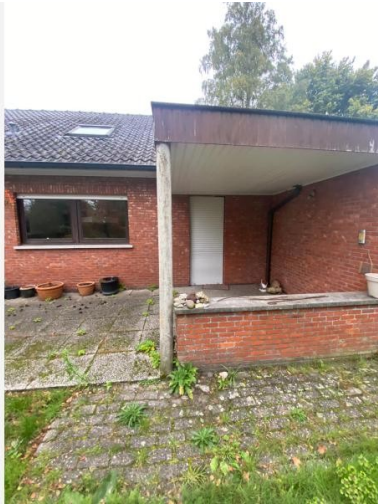
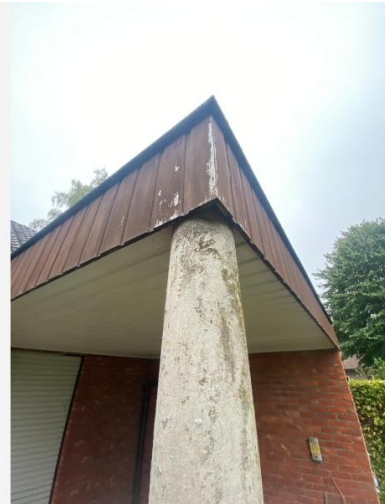
Eindbeoordeling materiaalrisico	Laag materiaalrisico en/of verlaagde kans op vezelvrijgave
---------------------------------	--

Gebondenheid	Categorie 1: hechtgebonden in oorsprong
Asbestsoort (vezeltype)	Crocidoliet aanwezig
Asbestconcentratie	Laag (< 50%)
Afschermingsgraad van het gehele materiaal	Geheel of deels vrij aan de buitenlucht
Toestand van het materiaal	Licht beschadigd, licht verweerd. Intact calciumsilicaatmateriaal of categorie III 'gebondenheid'

Beschrijving	Bekistingspaal terras
Omgeving	Buiten
Primaire drager	Fundering-draagstructuur (horizontaal, verticaal)
Asbestmateriaal	Verloren bekisting - Buis, koker
Bindmiddel van asbestmateriaal	Cement
Gebondenheid op basis van bindmiddel	Hecht
Hoeveelheid (lengte - omtrek - dikte - aantal)	<ul style="list-style-type: none">• 2,50 m - 60,00 cm - 30,00 cm - 1 stuk
Totaal volume	0,45 m ³
Eenvoudig bereikbaar	Ja
Bevestigingswijze	<ul style="list-style-type: none">• Verlijmd, ingegoten, versmeerd
Identificatiemethode	Vaststelling zonder monstername
Destructieve handeling voor identificatie	Nee

Zorgvuldig beheren

- Zorg voor een veilig beheer. Vermijd het beschadigen van het asbestmateriaal. Controleer de toestand jaarlijks op wijzigingen.
- Voer bijkomende staalname(s) uit.

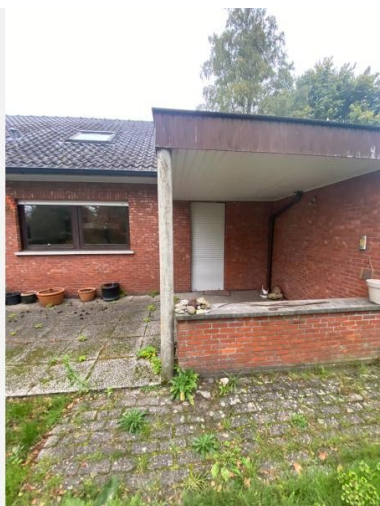
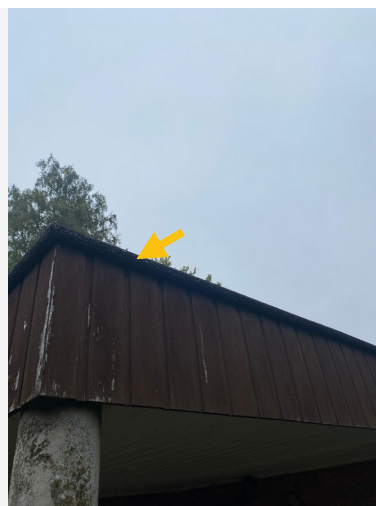
Eindbeoordeling materiaalrisico	Laag materiaalrisico en/of verlaagde kans op vezelvrijgave
---------------------------------	--

Gebondenheid	Categorie 1: hechtgebonden in oorsprong
Asbestsoort (vezeltype)	Alleen chrysotiel
Asbestconcentratie	Laag (< 50%)
Afschermingsgraad van het gehele materiaal	Geheel of deels vrij aan de buitenlucht
Toestand van het materiaal	Licht beschadigd, licht verweerd. Intact calciumsilicaatmateriaal of categorie III 'gebondenheid'

Beschrijving	Roofing plat dak
Omgeving	Buiten
Primaire drager	Plat dak
Asbestmateriaal	Dak- en gevelbekleding - Roofing
Bindmiddel van asbestmateriaal	Bitumen (roofing, teer, asfalt)
Gebondenheid op basis van bindmiddel	Hecht
Hoeveelheid (oppervlakte - aantal)	• 8,00 m ² - 1 stuk
Totale oppervlakte	8,00 m ²
Eenvoudig bereikbaar	Ja
Bevestigingswijze	• Verlijmd, ingegoten, versmeerd
Identificatiemethode	Vaststelling zonder monstername Motivatie: Groot risico op structurele gevolgschade (lekkage, werking installatie,...)
Destructieve handeling voor identificatie	Nee
Opmerking	De roofing lijkt ooit vernieuwd, echter in het inspectieprotocol is roofing van voor 2001 altijd asbestverdacht zonder bewijsdocument of monstername. Een monstername is echter niet mogelijk wegens kans op lekkage. De toepassing wordt als asbestverdacht beschouwd wegens gebrek aan bewijs van recente vernieuwing. De oude roofing kan mogelijk nog onder de toplaag zitten.

Zorgvuldig beheren

- Zorg voor een veilig beheer. Vermijd het beschadigen van het asbestmateriaal. Controleer de toestand jaarlijks op wijzigingen.
- Voer bijkomende staalname(s) uit.

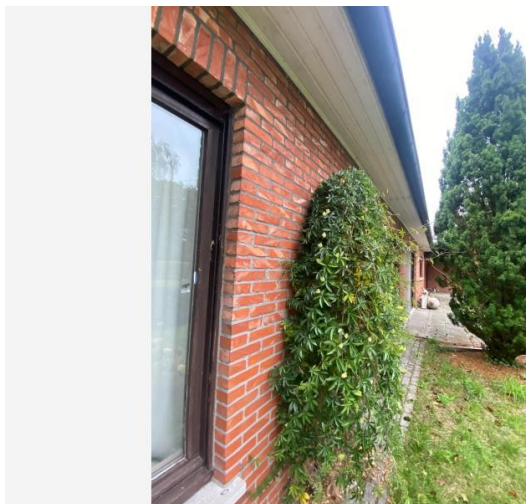
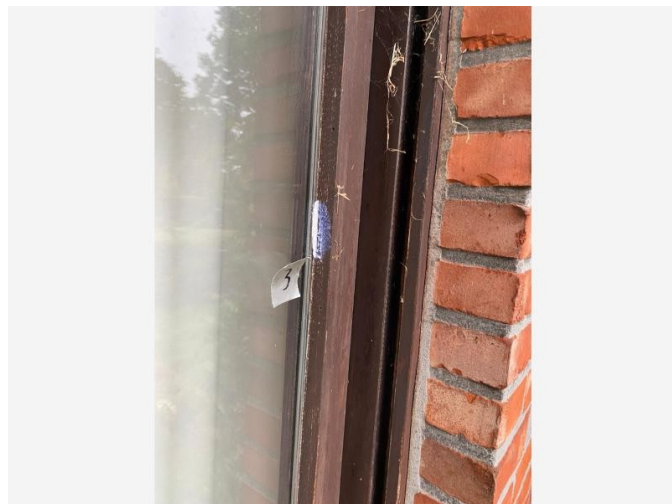
Eindbeoordeling materiaalrisico	Laag materiaalrisico en/of verlaagde kans op vezelvrijgave
---------------------------------	--

Gebondenheid	Categorie 1: hechtgebonden in oorsprong
Asbestsoort (vezeltype)	Alleen chrysotiel
Asbestconcentratie	Laag (< 50%)
Afschermingsgraad van het gehele materiaal	Geheel of deels vrij aan de buitenlucht
Toestand van het materiaal	Licht beschadigd, licht verweerd. Intact calciumsilicaatmateriaal of categorie III 'gebondenheid'

#	Type	Referentie	Resultaat
5.1	Puntmonster	3	Chrysotiel

Beschrijving	Stopverf
Omgeving	Buiten
Primaire drager	Wandopening verticaal (raam, deur, ...)
Asbestmateriaal	In-situ afwerkingslagen - Pasta, stopverf, voegsel, stopsel, vulsel, mastiek, katten, ...
Bindmiddel van asbestmateriaal	Kitten, mastiek, pasta
Gebondenheid op basis van bindmiddel	Hecht
Hoeveelheid (gewicht - aantal)	<ul style="list-style-type: none">• 1,00 kg - 1 stuk
Totaal gewicht	1,00 kg
Eenvoudig bereikbaar	Ja
Bevestigingswijze	<ul style="list-style-type: none">• Verlijmd, ingegoten, versmeerd
Identificatiemethode	Vaststelling met monstername
Destructieve handeling voor identificatie	Nee

Zorgvuldig beheren

- Zorg voor een veilig beheer. Vermijd het beschadigen van het asbestmateriaal. Controleer de toestand jaarlijks op wijzigingen.

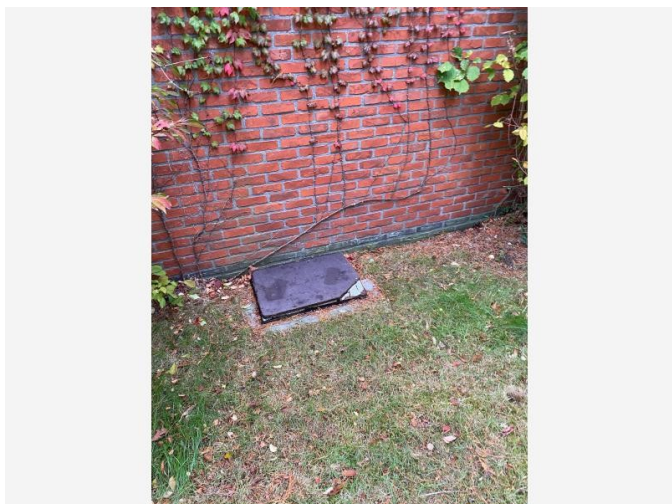
Situeringfoto

Permanente beperking

Reden: Het te onderzoeken materiaal situeert zich hoger dan 3,50 m te rekenen vanaf een veilige ondergrond

Uitleg van de asbestdeskundige: Volgens het inspectieprotocol behoren ruimtes lager dan 1,5m niet tot het inspectiegebied.

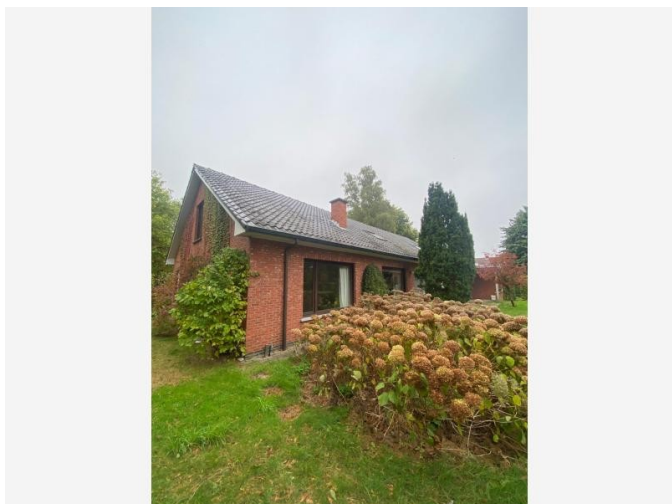
Situeringfoto

Tijdelijke beperking

Reden: Het te onderzoeken materiaal situeert zich hoger dan 3,50 m te rekenen vanaf een veilige ondergrond

Uitleg van de asbestdeskundige: Er is geen volledige inspectie mogelijk, enkel bij werken of reiniging met een veilige stelling of hoogtewerker.

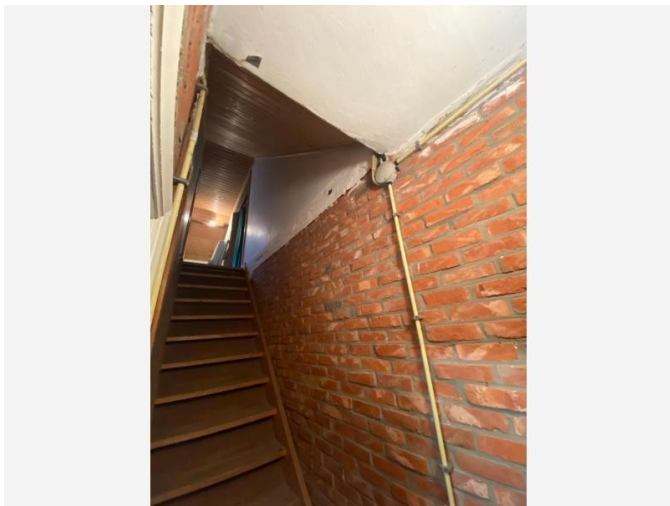
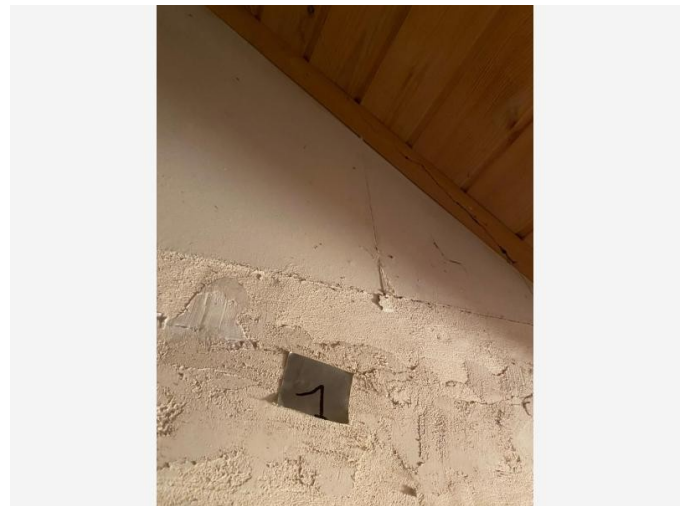
Geen asbest

#	Type	Referentie	Resultaat
9.1	Mengmonster	1	Geen asbest

Beschrijving	Wandpleister
Omgeving	Binnen
Primaire drager	Binnenwand
Bindmiddel van materiaal	Gips - kalk
Gebondenheid op basis van bindmiddel	Niet-hechtgebonden
Hoeveelheid (oppervlakte - dikte - aantal)	• 280,00 m ² - 1,00 cm - 1 stuk
Totaal volume	2,80 m ³
Identificatiemethode	Vaststelling met monsternamen
Destructieve handeling voor identificatie	Nee
Opmerking	Stalen genomen in traphal, badkamer en slaapkamer. Stookplaats zonder pleisterwerk.

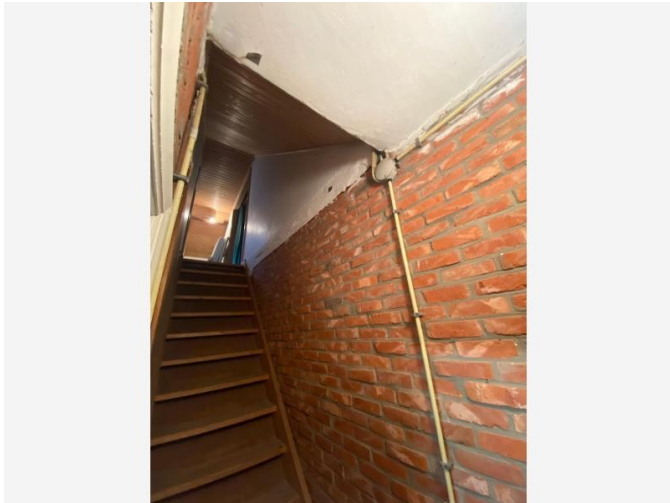
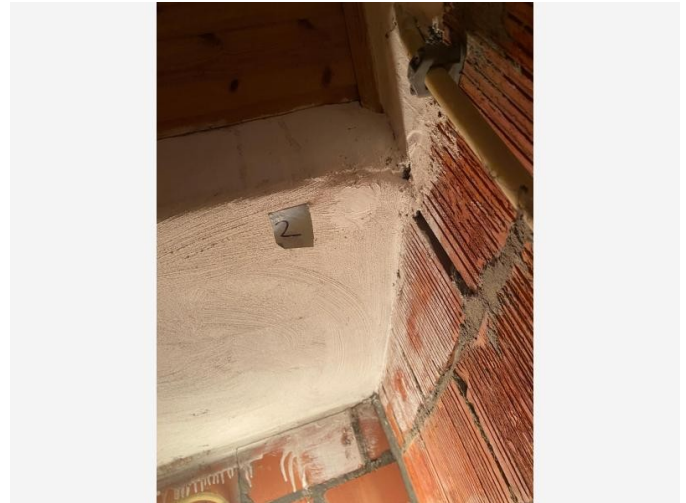
Geen asbest

#	Type	Referentie	Resultaat
10.1	Mengmonster	2	Geen asbest

Beschrijving	Plafondpleister
Omgeving	Binnen
Primaire drager	Plafond
Bindmiddel van materiaal	Gips - kalk
Gebondenheid op basis van bindmiddel	Niet-hechtgebonden
Hoeveelheid (oppervlakte - dikte - aantal)	• 200,00 m ² - 1,00 cm - 1 stuk
Totaal volume	2,00 m ³
Identificatiemethode	Vaststelling met monstername
Destructieve handeling voor identificatie	Nee
Opmerking	Stalen genomen in traphal, stookplaats, badkamer en slaapkamer.
