Asbestinventarisatetest

Grotesteenweg 389/001, 2600 Antwerpen

Attestnummer : 20251018-000149.000

Niet-asbestveilig

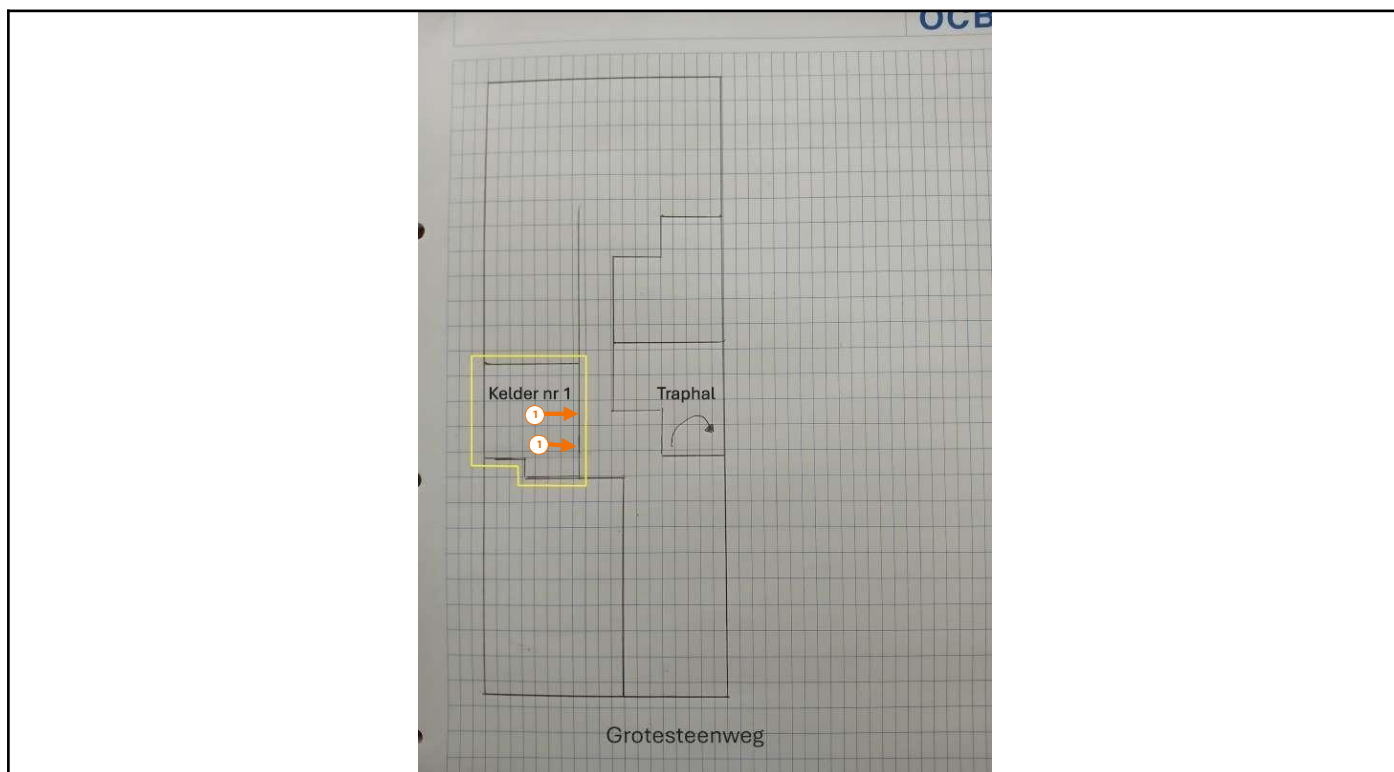
Plan 1.1: Kelder

Beschrijving	Type	Actie
1. Bakeliet in kelder	Asbestmateriaal	Verwijderen

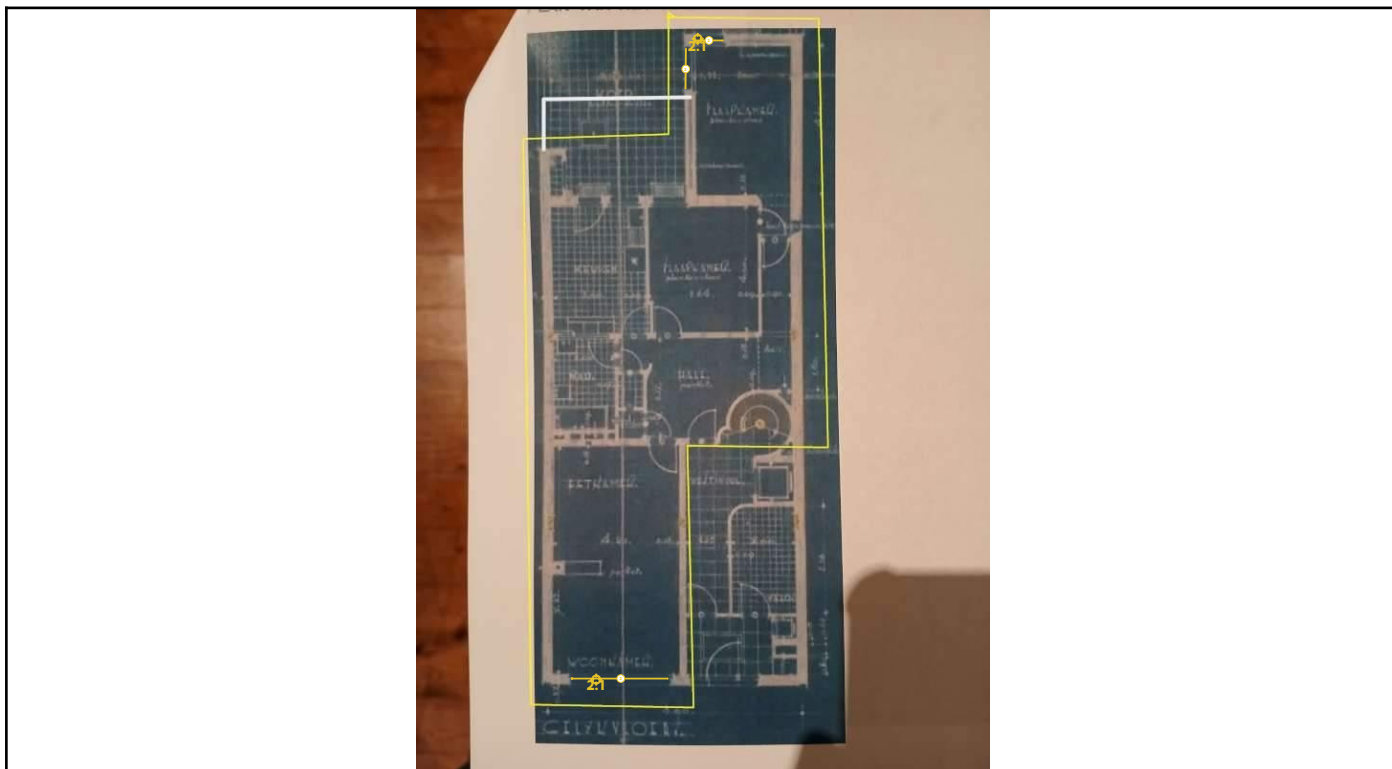
Plan 1.5: Appartement

Beschrijving	Type	Actie
2. Mastiek schrijnwerk	Asbestmateriaal	Zorgvuldig beheren
2.1 Code: Kit	Mengmonster	-

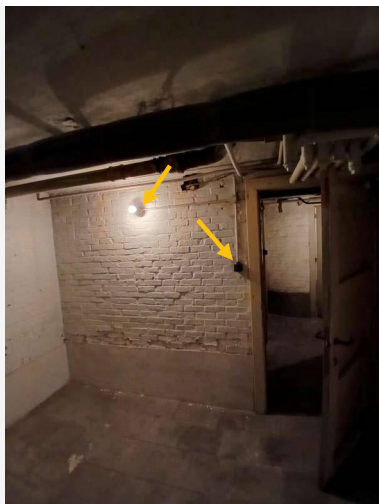
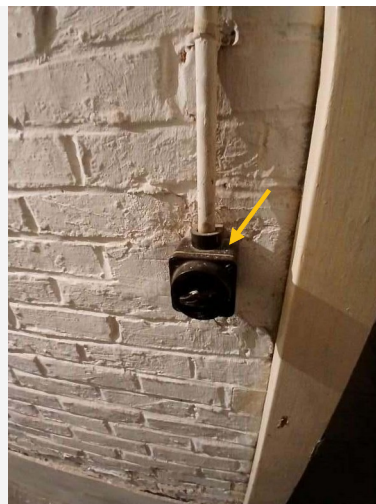
Het asbestmateriaal valt onder de mijlpaal van 2040.

Verwijderen

Er is geen direct blootstellingsrisico bij normaal gebruik omdat de asbestvezels stevig in het materiaal gebonden zitten.

Let op! Sommige bakelieten toepassingen kunnen eigendom zijn van een nutsmaatschappij; bvb. een bakelieten meterkast; Verwijder deze toepassingen nooit zelf!

Eindbeoordeling materiaalrisico	Verhoogd materiaalrisico en/of verhoogde kans op vezelvrijgave
---------------------------------	--

Gebondenheid	Categorie 1: hechtgebonden in oorsprong
Asbestsoort (vezeltype)	Crocidoliet aanwezig
Asbestconcentratie	Laag (< 50%)
Afschermingsgraad van het gehele materiaal	Geheel of deels (ook) vrij aan de binnenlucht
Toestand van het materiaal	Licht beschadigd, licht verweerd. Intact calciumsilicaatmateriaal of categorie III 'gebondenheid'

Beschrijving	Bakeliet in kelder
Omgeving	Binnen
Primaire drager	Communicatie en elektrische infrastructuur en uitrusting
Asbestmateriaal	Plaat, paneel, tablet - Type Bakeliet
Bindmiddel van asbestmateriaal	Kunststof of -hars
Gebondenheid op basis van bindmiddel	Hecht
Hoeveelheid (oppervlakte - dikte - aantal)	<ul style="list-style-type: none">• 0,01 m² - 0,50 cm - 2 stuks
Totaal volume	< 0,001 m ³
Eenvoudig bereikbaar	Ja
Bevestigingswijze	<ul style="list-style-type: none">• Geschroefd
Identificatiemethode	Vaststelling zonder monstername
Destructieve handeling voor identificatie	Nee
Opmerking	Aantallen zijn een inschatting. Het is mogelijk dat sommige elementen zich achter bvb. meubels bevinden.

- Zorg voor een veilig beheer. Vermijd het beschadigen van het asbestmateriaal. Controleer de toestand jaarlijks op wijzigingen.

- Eenvoudige handelingen: mag via doe-het-zelf of door werknemer(s) met opleidingsattest eenvoudige handelingen
De eventuele asbestvezels zitten sterk gebonden in het materiaal en zullen enkel vrijkomen bij het breken of beschadigen van de toepassing. Mits voorzichtig losschroeven kan het bakeliet via eenvoudige handelingen worden weggenomen. Dit kan via doe-het-zelf of via een aannemer met opleidingsattest "eenvoudige handelingen".

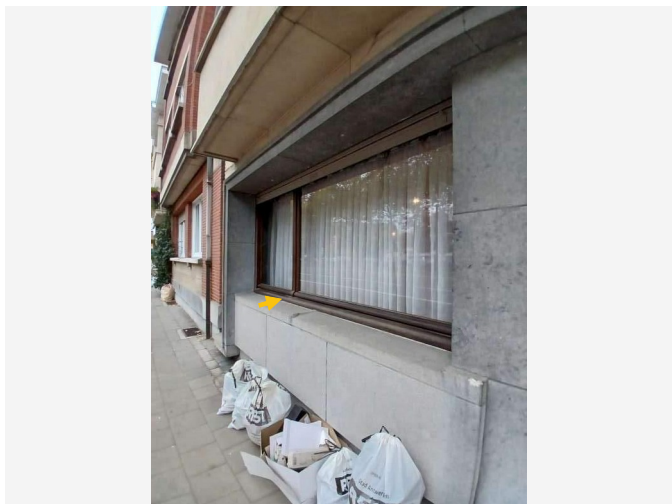
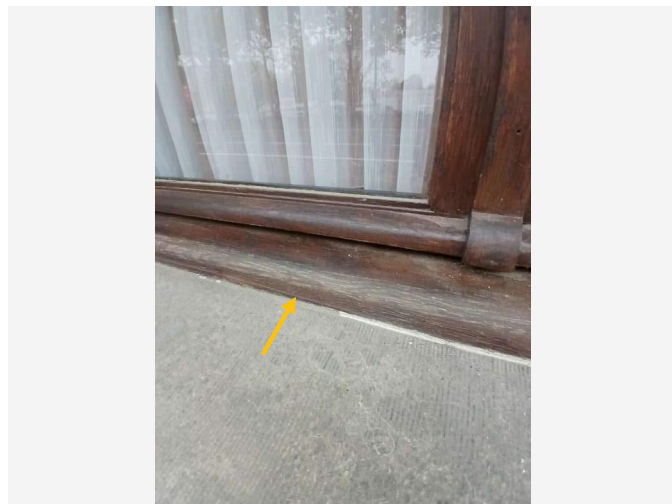
Het asbestmateriaal valt onder de mijlpaal van 2040.

Zorgvuldig beheren

Wanneer de mastiek beschadigd wordt bestaat er een risico op vezelvrijgave in de lucht.

Eindbeoordeling materiaalrisico	Laag materiaalrisico en/of verlaagde kans op vezelvrijgave
---------------------------------	--

Gebondenheid	Categorie 1: hechtgebonden in oorsprong
Asbestsoort (vezeltype)	Alleen chrysotiel
Asbestconcentratie	Laag (< 50%)
Afschermingsgraad van het gehele materiaal	Geheel of deels vrij aan de buitenlucht
Toestand van het materiaal	Licht beschadigd, licht verweerd. Intact calciumsilicaatmateriaal of categorie III 'gebondenheid'

#	Type	Referentie	Resultaat
2.1	Mengmonster	Kit	Chrysotiel

Beschrijving	Mastiek schrijnwerk
Omgeving	Buiten
Primaire drager	Wandopening verticaal (raam, deur, ...)
Asbestmateriaal	In-situ afwerkingslagen - Pasta, stopverf, voegsel, stopsel, vulsel, mastiek, katten, ...
Bindmiddel van asbestmateriaal	Kitten, mastiek, pasta
Gebondenheid op basis van bindmiddel	Hecht
Hoeveelheid (gewicht - aantal)	<ul style="list-style-type: none">• 0,25 kg - 3 stuks
Totaal gewicht	0,75 kg
Eenvoudig bereikbaar	Ja
Bevestigingswijze	<ul style="list-style-type: none">• Verlijmd, ingegoten, versmeerd
Identificatiemethode	Vaststelling met monstername
Destructieve handeling voor identificatie	Nee
Opmerking	De hoeveelheid is op locatie bij benadering ingeschat en is geen bestekhoeveelheid.

- Zorg voor een veilig beheer. Vermijd het beschadigen van het asbestmateriaal. Controleer de toestand jaarlijks op wijzigingen.

- Eenvoudige handelingen: mag via doe-het-zelf of door werknemer(s) met opleidingsattest eenvoudige handelingen
Te verwijderen door een aannemer met opleidingsattest eenvoudige handelingen of erkend asbestverwijderaar. Mastiek mag niet verwijderd worden door een doe-het-zelver omdat het niet mogelijk is om deze weg te nemen zonder het materiaal te beschadigen.

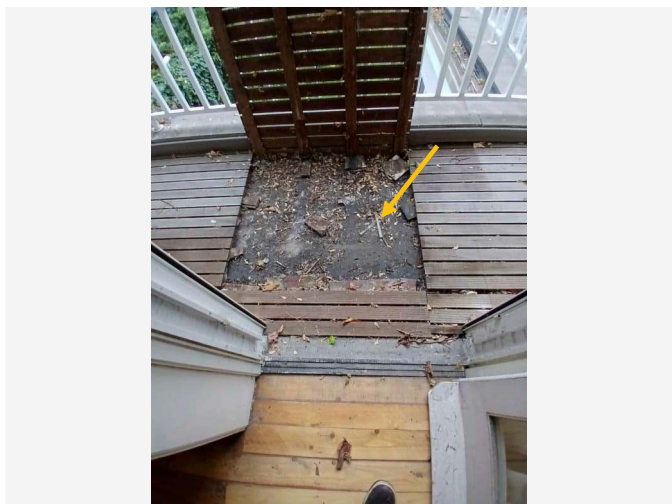
De toplaag van de platte dakdelen bestaat uit EPDM. EPDM is niet asbestverdacht.

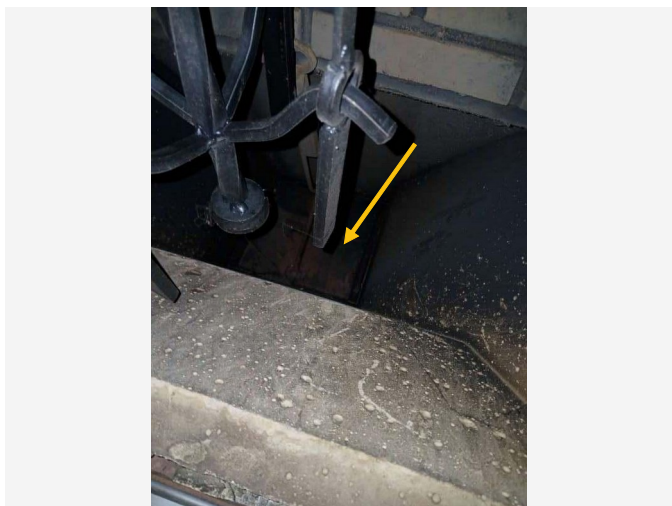
Het luik is uitgevoerd in staal.

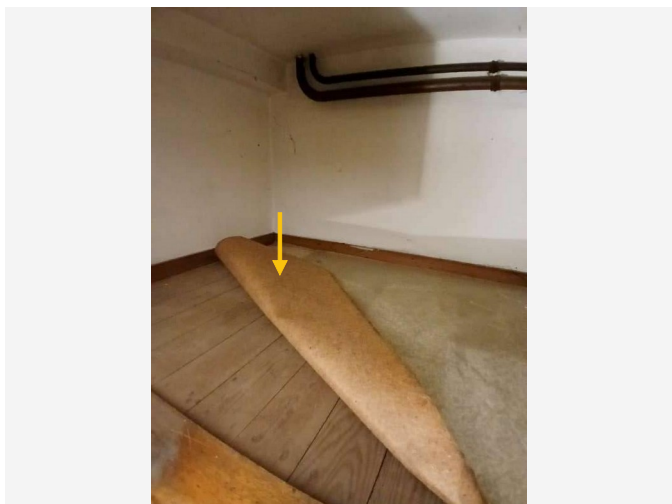
Het vloerzeil is niet-asbestverdacht.

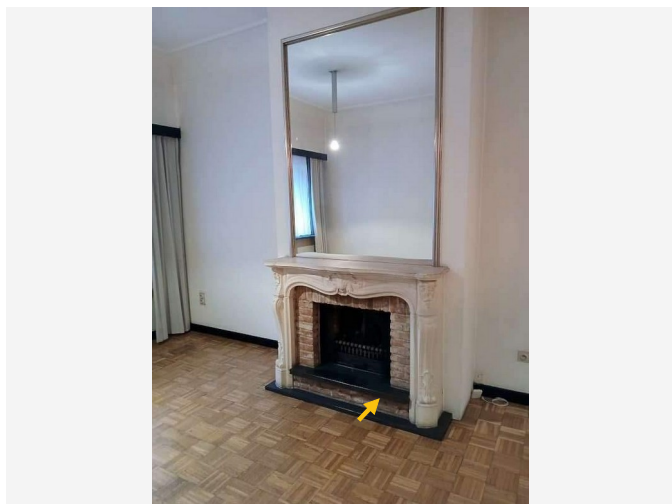
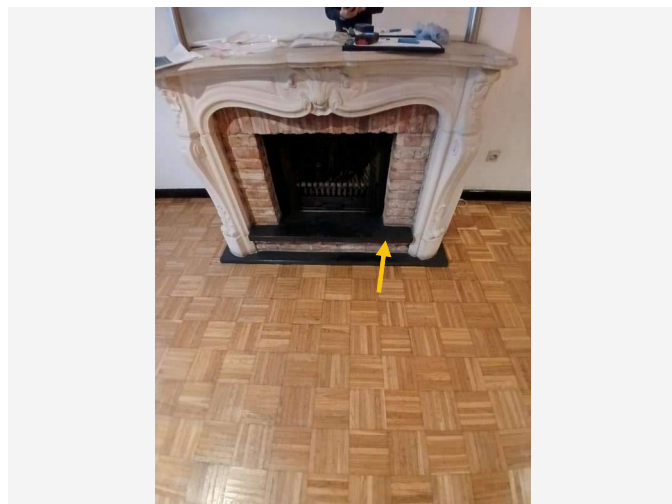
Fiche 6: Massal aan schouw

Geen asbest

#	Type	Referentie	Resultaat
6.1	Puntmonster	Massal	Geen asbest

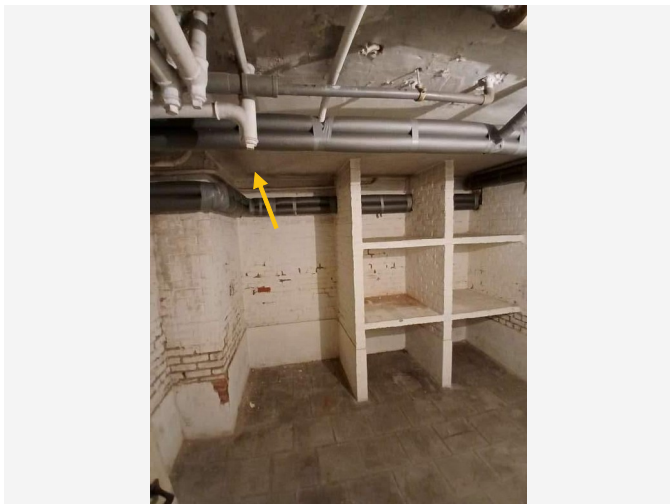
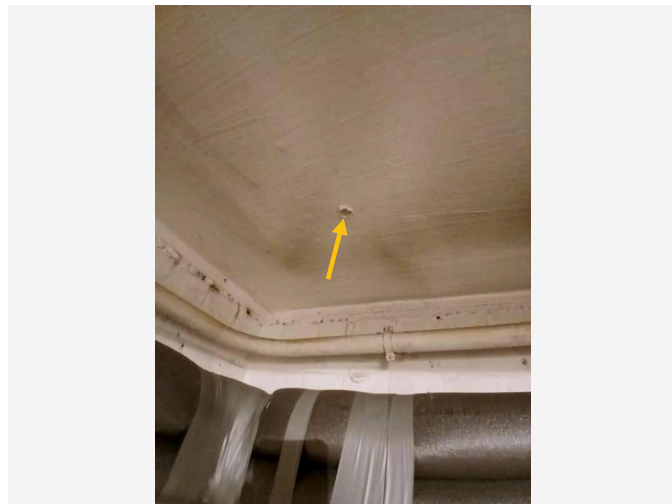
Fiche 7: Cementering kelder plafond

Geen asbest

#	Type	Referentie	Resultaat
7.1	Mengmonster	CP	Geen asbest

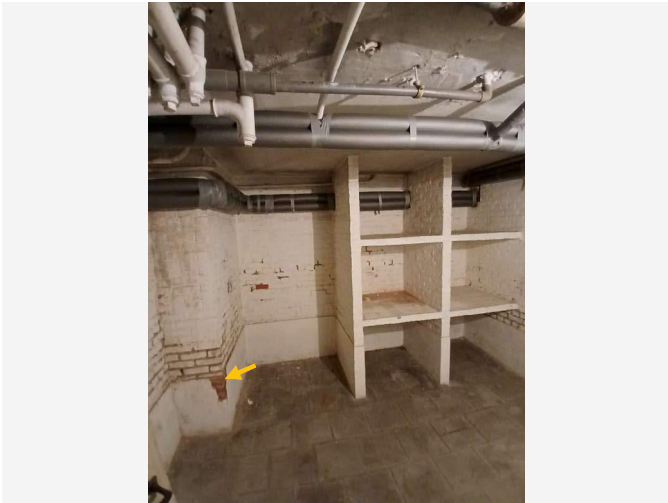
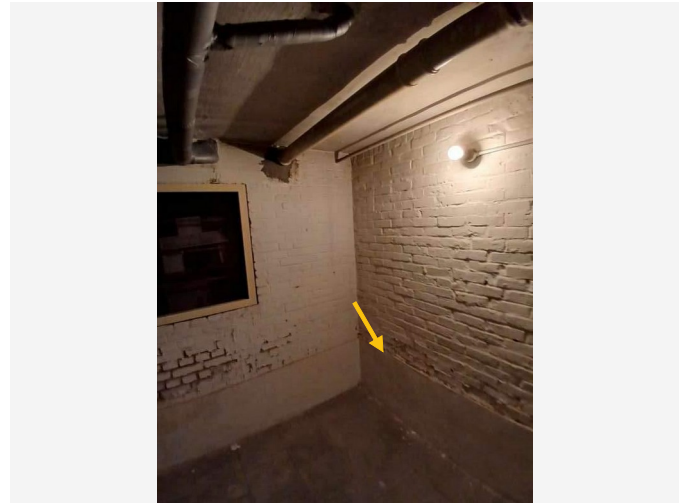
Fiche 8: Cementering kelder wanden

Geen asbest

#	Type	Referentie	Resultaat
8.1	Mengmonster	CW	Geen asbest

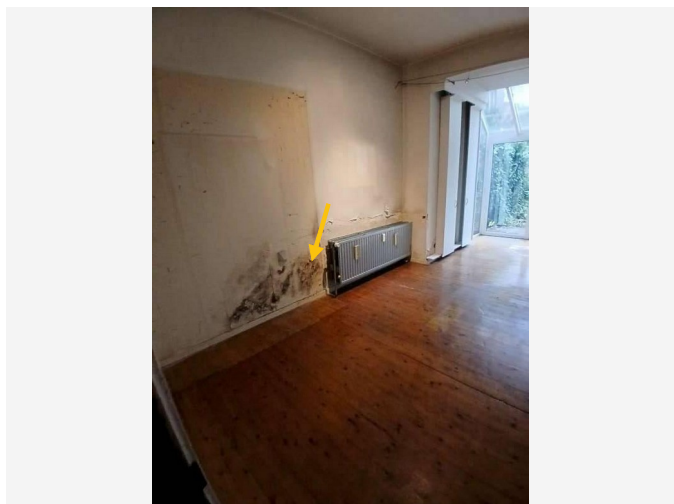
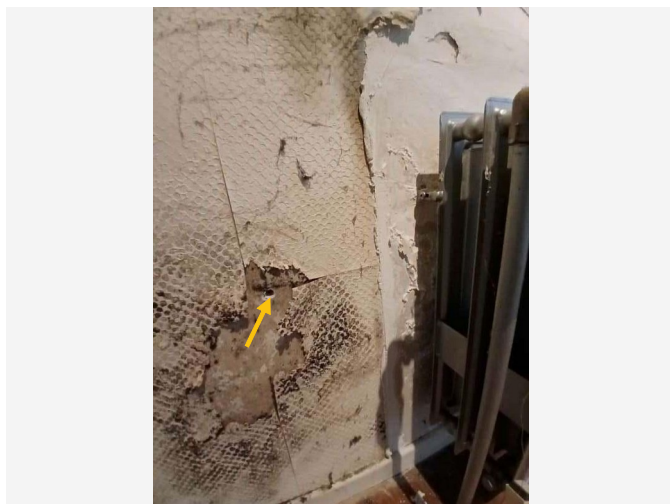
Fiche 9: Pleisterwerk muren

Geen asbest

#	Type	Referentie	Resultaat
9.1	Mengmonster	PW	Geen asbest

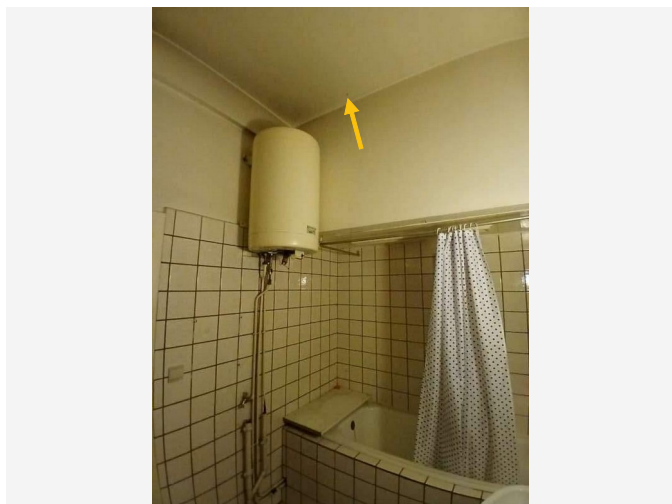
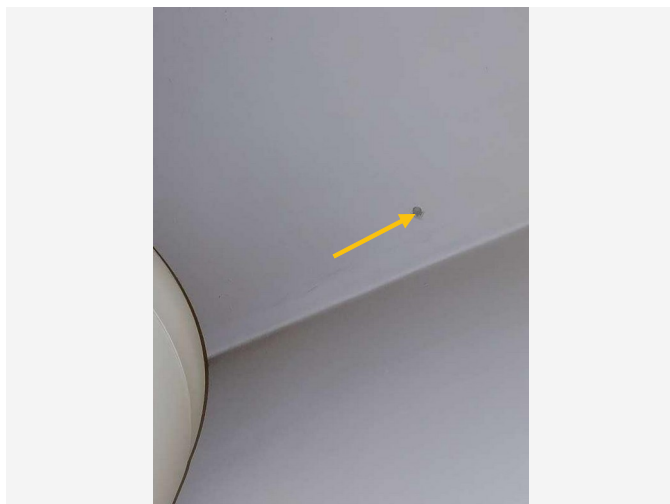
Fiche 10: Pleisterwerk plafonds

Geen asbest

#	Type	Referentie	Resultaat
10.1	Mengmonster	PP	Geen asbest
