Asbestinventarisatetest

Grotesteenweg 389/101, 2600 Antwerpen

Attestnummer : 20251018-000161.000

Uitgegeven op : 18.10.2025

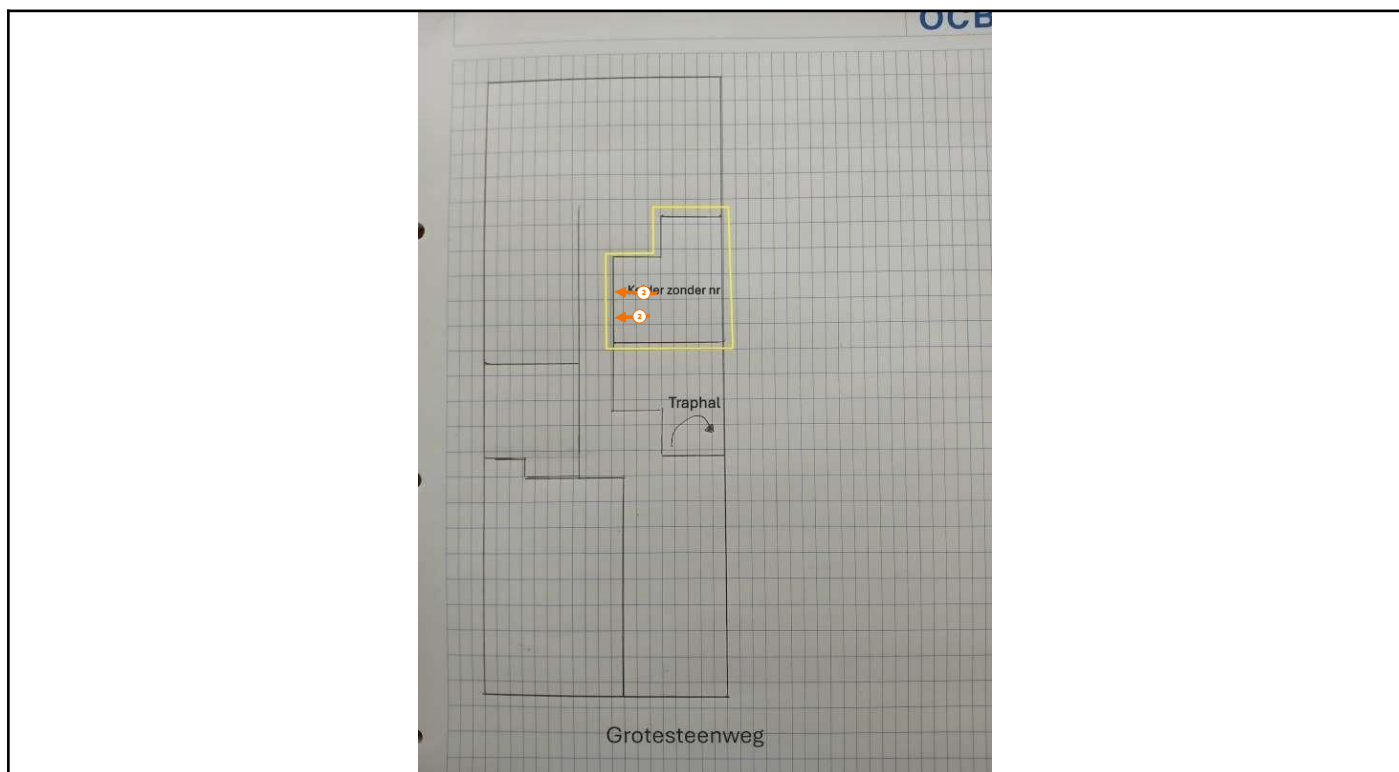
Plan 1.1: Kelder

Beschrijving	Type	Actie
2. Bakeliet in kelder	Asbestmateriaal	Verwijderen

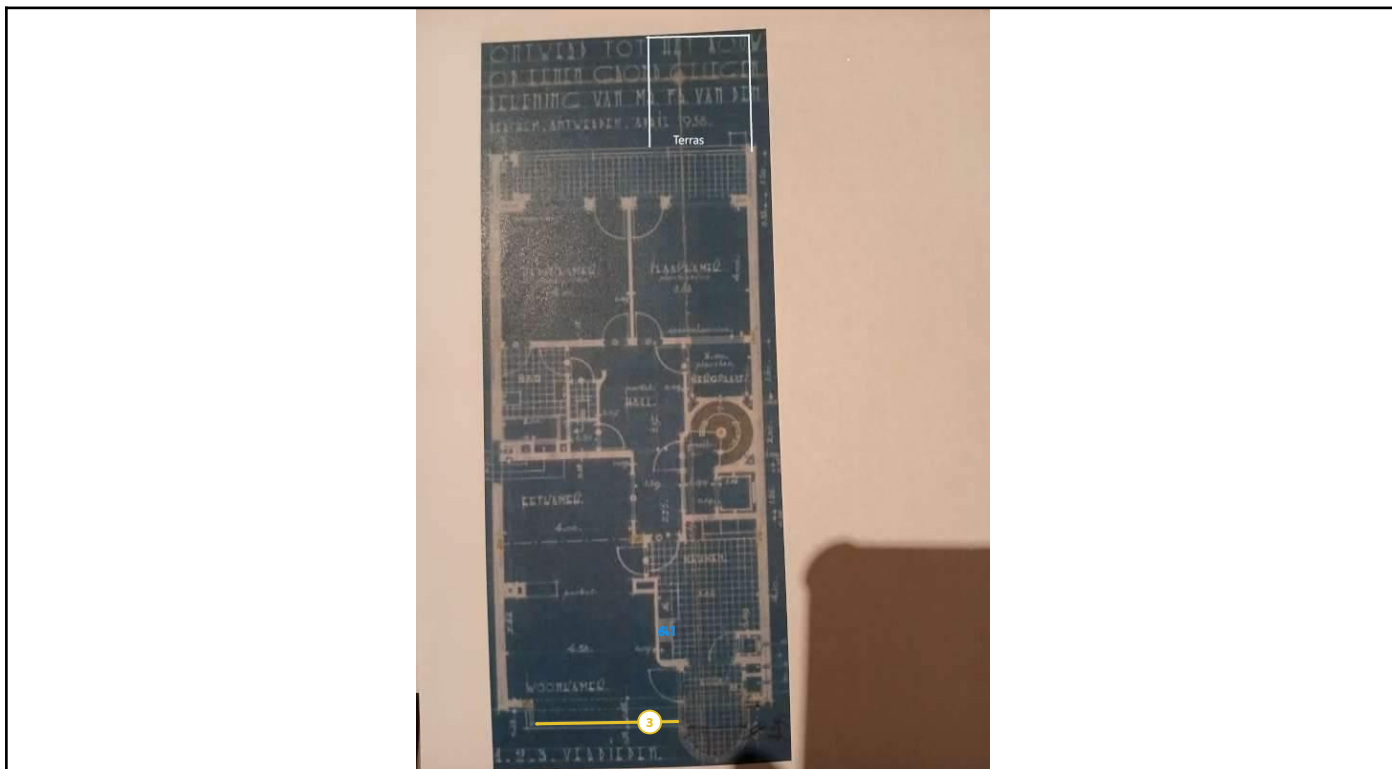
Plan 1.4: Appartement

Beschrijving	Type	Actie
3. Mastiek schrijnwerk	Asbestmateriaal	Zorgvuldig beheren
6. Antidreunplaat lavabo	Geen asbest	-
6.1 Code: AD	Puntmonster	-

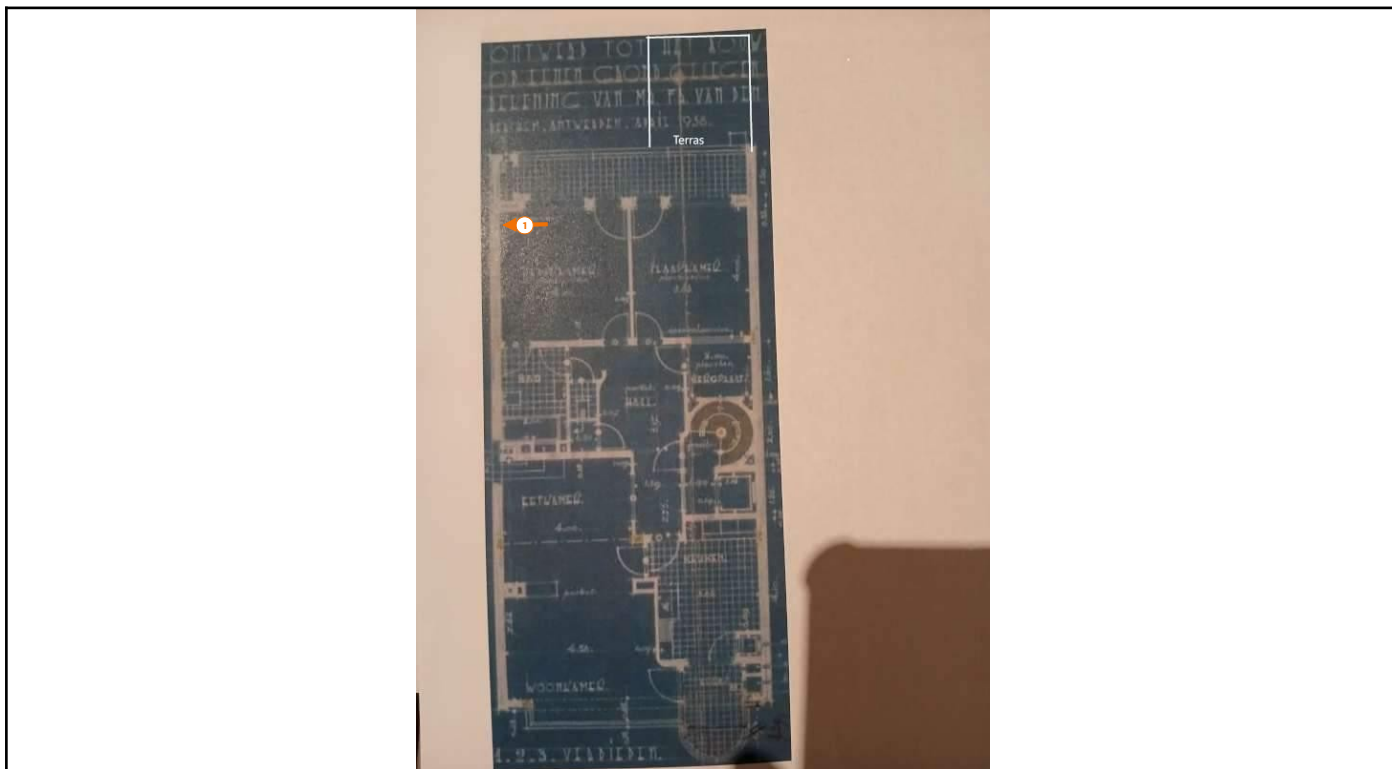
Plan 1.6: Appartement

Beschrijving	Type	Actie
1. Bakeliet in appartement	Asbestmateriaal	Verwijderen

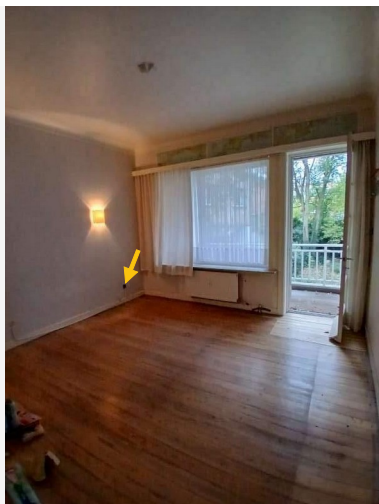
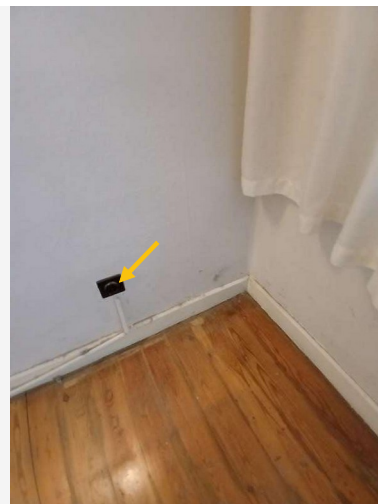
Er is geen direct blootstellingsrisico bij normaal gebruik omdat de asbestvezels stevig in het materiaal gebonden zitten.

Eindbeoordeling materiaalrisico	Verhoogd materiaalrisico en/of verhoogde kans op vezelvrijgave
---------------------------------	--

Gebondenheid	Categorie 1: hechtgebonden in oorsprong
Asbestsoort (vezeltype)	Crocidoliet aanwezig
Asbestconcentratie	Laag (< 50%)
Afschermingsgraad van het gehele materiaal	Geheel of deels (ook) vrij aan de binnenlucht
Toestand van het materiaal	Licht beschadigd, licht verweerd. Intact calciumsilicaatmateriaal of categorie III 'gebondenheid'

Beschrijving	Bakeliet in appartement
Omgeving	Binnen
Primaire drager	Communicatie en elektrische infrastructuur en uitrusting
Asbestmateriaal	Plaat, paneel, tablet - Type Bakeliet
Bindmiddel van asbestmateriaal	Kunststof of -hars
Gebondenheid op basis van bindmiddel	Hecht
Hoeveelheid (oppervlakte - dikte - aantal)	• 0,01 m ² - 0,50 cm - 1 stuk
Totaal volume	< 0,001 m ³
Eenvoudig bereikbaar	Ja
Bevestigingswijze	• Geschroefd
Identificatiemethode	Vaststelling zonder monstername
Destructieve handeling voor identificatie	Nee
Opmerking	Aantallen zijn een inschatting. Het is mogelijk dat sommige elementen zich achter bvb. meubels bevinden.

Verwijderen

- Zorg voor een veilig beheer. Vermijd het beschadigen van het asbestmateriaal. Controleer de toestand jaarlijks op wijzigingen.

- Eenvoudige handelingen: mag via doe-het-zelf of door werknemer(s) met opleidingsattest eenvoudige handelingen
De eventuele asbestvezels zitten sterk gebonden in het materiaal en zullen enkel vrijkomen bij het breken of beschadigen van de toepassing. Mits voorzichtig losschroeven kan het bakeliet via eenvoudige handelingen worden weggenomen. Dit kan via doe-het-zelf of via een aannemer met opleidingsattest "eenvoudige handelingen".

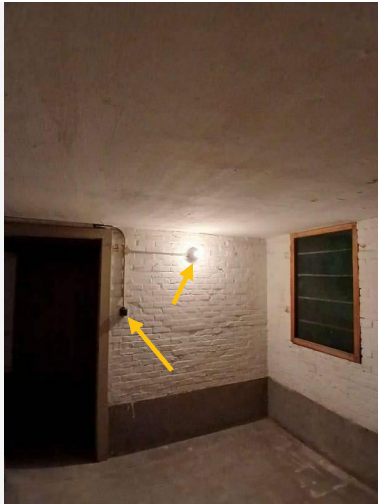
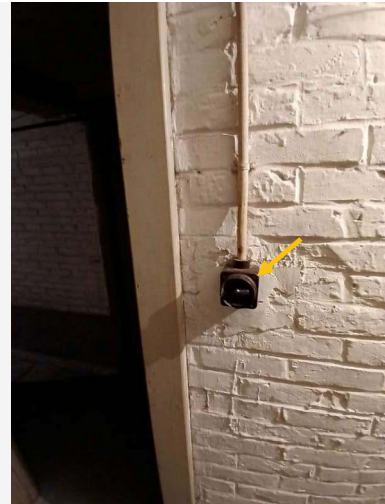
Er is geen direct blootstellingsrisico bij normaal gebruik omdat de asbestvezels stevig in het materiaal gebonden zitten.

Eindbeoordeling materiaalrisico	Verhoogd materiaalrisico en/of verhoogde kans op vezelvrijgave
---------------------------------	--

Gebondenheid	Categorie 1: hechtgebonden in oorsprong
Asbestsoort (vezeltype)	Crocidoliet aanwezig
Asbestconcentratie	Laag (< 50%)
Afschermingsgraad van het gehele materiaal	Geheel of deels (ook) vrij aan de binnenlucht
Toestand van het materiaal	Licht beschadigd, licht verweerd. Intact calciumsilicaatmateriaal of categorie III 'gebondenheid'

Beschrijving	Bakeliet in kelder
Omgeving	Binnen
Primaire drager	Communicatie en elektrische infrastructuur en uitrusting
Asbestmateriaal	Plaat, paneel, tablet - Type Bakeliet
Bindmiddel van asbestmateriaal	Kunststof of -hars
Gebondenheid op basis van bindmiddel	Hecht
Hoeveelheid (oppervlakte - dikte - aantal)	<ul style="list-style-type: none">• 0,01 m² - 0,50 cm - 2 stuks
Totaal volume	< 0,001 m ³
Eenvoudig bereikbaar	Ja
Bevestigingswijze	<ul style="list-style-type: none">• Geschroefd
Identificatiemethode	Vaststelling zonder monstername
Destructieve handeling voor identificatie	Nee
Opmerking	Aantallen zijn een inschatting. Het is mogelijk dat sommige elementen zich achter bvb. meubels bevinden.

Verwijderen

- Zorg voor een veilig beheer. Vermijd het beschadigen van het asbestmateriaal. Controleer de toestand jaarlijks op wijzigingen.

- Eenvoudige handelingen: mag via doe-het-zelf of door werknemer(s) met opleidingsattest eenvoudige handelingen
De eventuele asbestvezels zitten sterk gebonden in het materiaal en zullen enkel vrijkomen bij het breken of beschadigen van de toepassing. Mits voorzichtig losschroeven kan het bakeliet via eenvoudige handelingen worden weggenomen. Dit kan via doe-het-zelf of via een aannemer met opleidingsattest "eenvoudige handelingen".

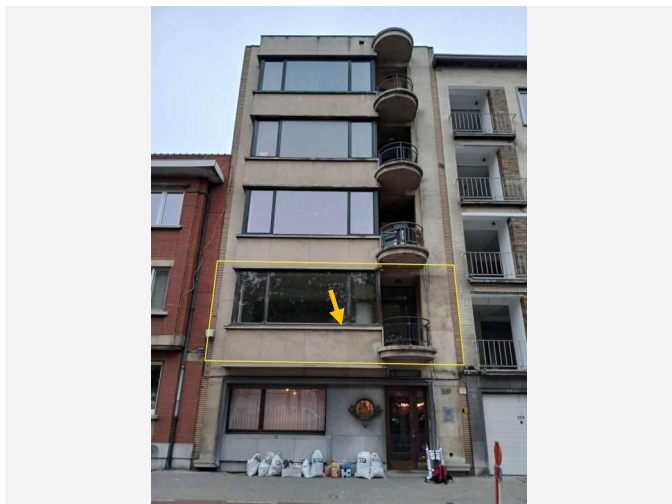
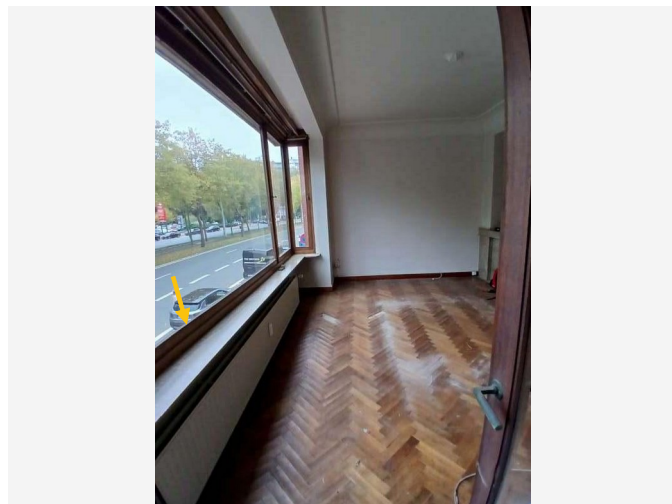
Wanneer de mastiek beschadigd wordt bestaat er een risico op vezelvrijgave in de lucht.

Eindbeoordeling materiaalrisico	Laag materiaalrisico en/of verlaagde kans op vezelvrijgave
---------------------------------	--

Gebondenheid	Categorie 1: hechtgebonden in oorsprong
Asbestsoort (vezeltype)	Alleen chrysotiel
Asbestconcentratie	Laag (< 50%)
Afschermingsgraad van het gehele materiaal	Geheel of deels vrij aan de buitenlucht
Toestand van het materiaal	Licht beschadigd, licht verweerd. Intact calciumsilicaatmateriaal of categorie III 'gebondenheid'

Beschrijving	Mastiek schrijnwerk
Omgeving	Buiten
Primaire drager	Wandopening verticaal (raam, deur, ...)
Asbestmateriaal	In-situ afwerkingslagen - Pasta, stopverf, voegsel, stopsel, vulsel, mastiek, katten, ...
Bindmiddel van asbestmateriaal	Kitten, mastiek, pasta
Gebondenheid op basis van bindmiddel	Hecht
Hoeveelheid (gewicht - aantal)	<ul style="list-style-type: none">• 300,00 kg - 1 stuk
Totaal gewicht	300,00 kg
Eenvoudig bereikbaar	Ja
Bevestigingswijze	<ul style="list-style-type: none">• Verlijmd, ingegoten, versmeerd
Identificatiemethode	Vaststelling met bewijsdocument, zonder monstername
Destructieve handeling voor identificatie	Nee
Opmerking	De hoeveelheid is op locatie bij benadering ingeschat en is geen bestekhoeveelheid.

Zorgvuldig beheren

- Zorg voor een veilig beheer. Vermijd het beschadigen van het asbestmateriaal. Controleer de toestand jaarlijks op wijzigingen.

- Eenvoudige handelingen: mag via doe-het-zelf of door werknemer(s) met opleidingsattest eenvoudige handelingen
Te verwijderen door een aannemer met opleidingsattest eenvoudige handelingen of erkend asbestverwijderaar. Mastiek mag niet verwijderd worden door een doe-het-zelver omdat het niet mogelijk is om deze weg te nemen zonder het materiaal te beschadigen.

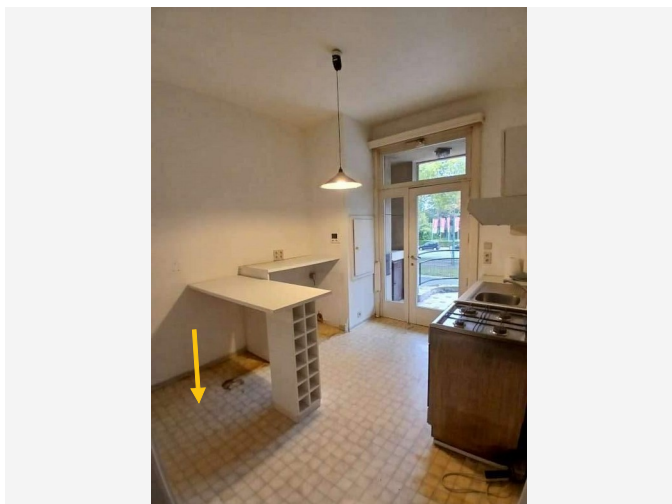
Vrije foto

Het vloerzeil in de badkamer, keuken en berging werd onderzocht en niet-asbestverdacht bevonden.

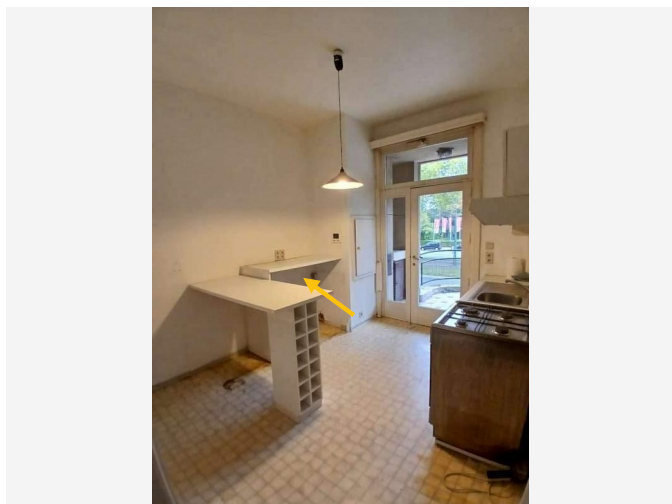
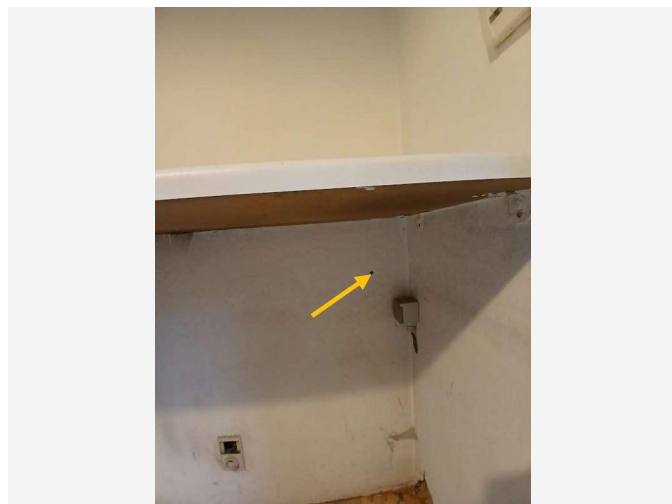
Geen asbest

#	Type	Referentie	Resultaat
5.1	Mengmonster	PW	Geen asbest

Beschrijving	Pleisterwerk muren
Omgeving	Binnen
Primaire drager	Binnenwand
Bindmiddel van materiaal	Gips - kalk
Gebondenheid op basis van bindmiddel	Niet-hechtgebonden
Hoeveelheid (oppervlakte - dikte - aantal)	• 150,00 m ² - 1,00 cm - 1 stuk
Totaal volume	1,50 m ³
Identificatiemethode	Vaststelling met monstername
Destructieve handeling voor identificatie	Nee
Opmerking	Locatie monsternames: - Droge ruimte: Berging - Natte ruimte: Keuken - Traphal: Geen traphal aanwezig - Stookplaats: Geen cv-ruimte aanwezig

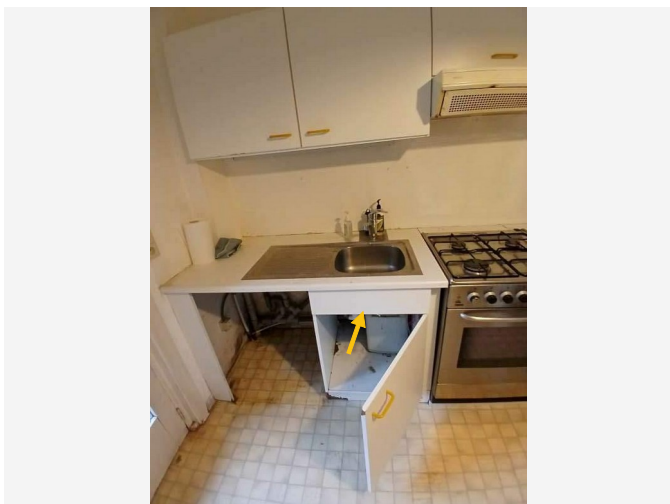
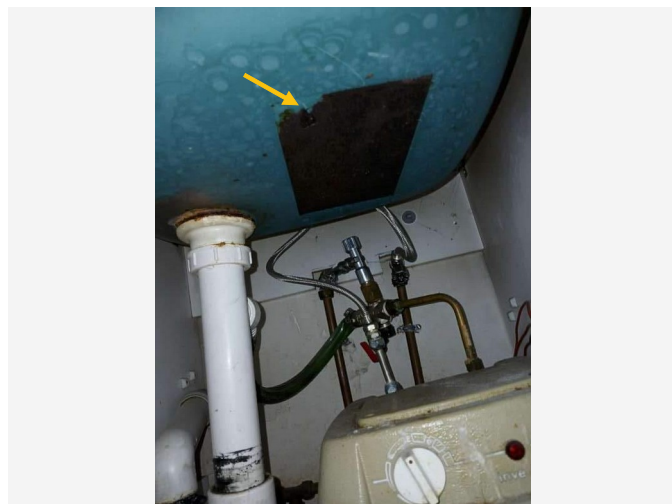
Fiche 6: Antidreunplaat lavabo

Geen asbest

#	Type	Referentie	Resultaat
6.1	Puntmonster	AD	Geen asbest

Beschrijving	Antidreunplaat lavabo
Omgeving	Binnen
Primaire drager	Sanitaire infrastructuur en uitrusting (toe- en afvoer)
Bindmiddel van materiaal	Bitumen (roofing, teer, asfalt)
Gebondenheid op basis van bindmiddel	Hecht
Hoeveelheid (gewicht - aantal)	<ul style="list-style-type: none">• 0,30 kg - 1 stuk
Totaal gewicht	0,30 kg
Identificatiemethode	Vaststelling met monstername
Destructieve handeling voor identificatie	Nee

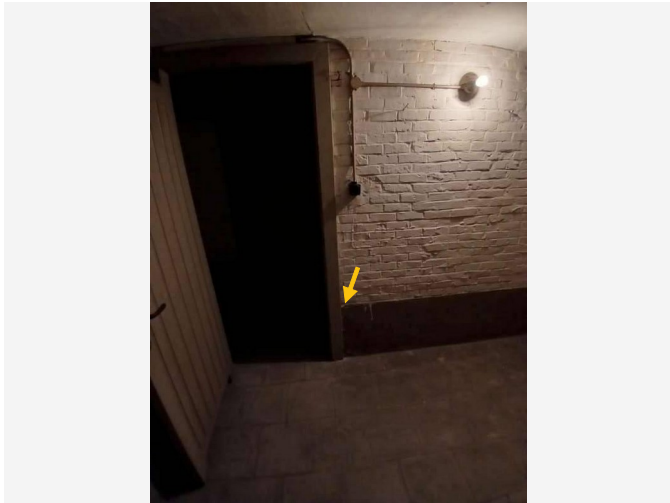
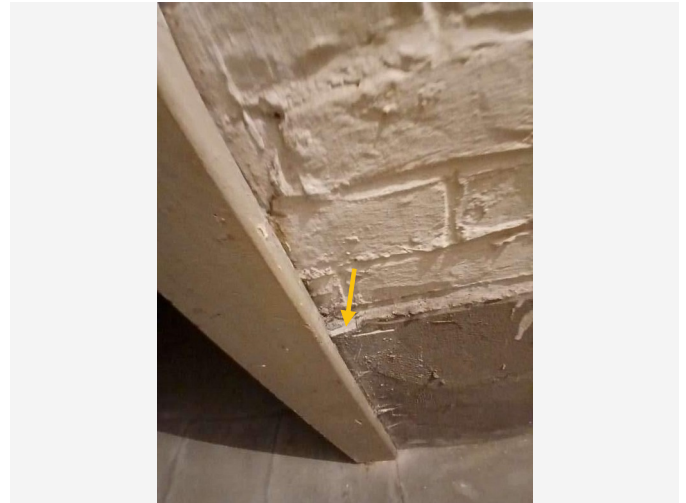
Geen asbest

#	Type	Referentie	Resultaat
7.1	Mengmonster	CW	Geen asbest

Beschrijving	Cementering kelder wanden
Omgeving	Binnen
Primaire drager	Binnenwand
Bindmiddel van materiaal	Cement
Gebondenheid op basis van bindmiddel	Hecht
Hoeveelheid (oppervlakte - dikte - aantal)	• 6,50 m ² - 2,00 cm - 1 stuk
Totaal volume	0,13 m ³
Identificatiemethode	Vaststelling met monsternamen
Destructieve handeling voor identificatie	Nee

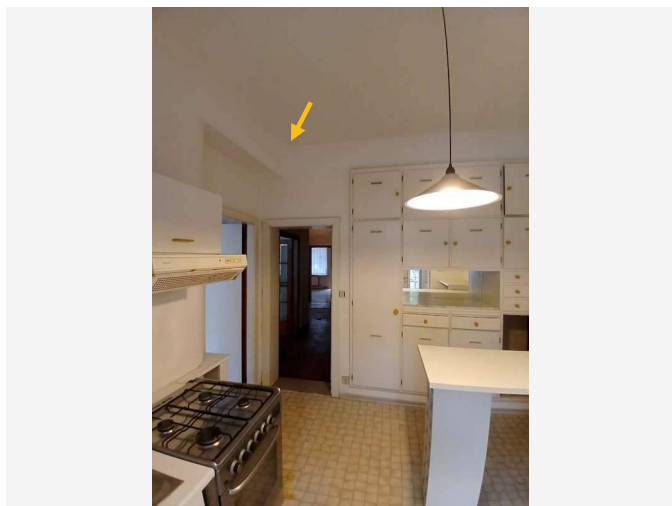
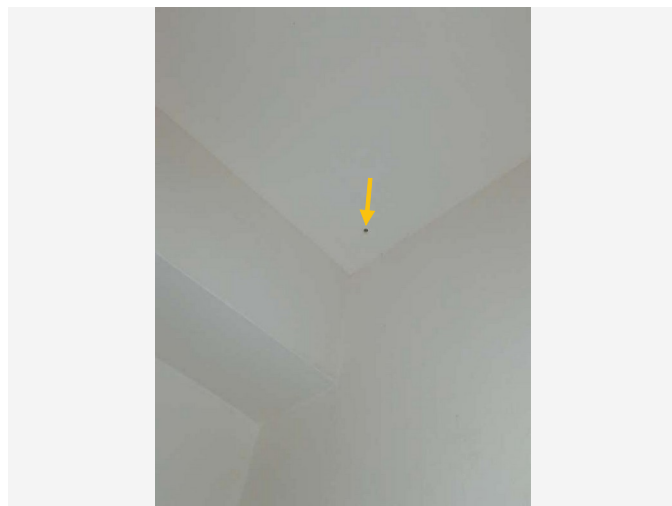
Fiche 8: Pleisterwerk plafonds

Geen asbest

#	Type	Referentie	Resultaat
8.1	Mengmonster	PP	Geen asbest

Beschrijving	Pleisterwerk plafonds
Omgeving	Binnen
Primaire drager	Plafond
Bindmiddel van materiaal	Gips - kalk
Gebondenheid op basis van bindmiddel	Niet-hechtgebonden
Hoeveelheid (oppervlakte - dikte - aantal)	• 105,00 m ² - 1,00 cm - 1 stuk
Totaal volume	1,05 m ³
Identificatiemethode	Vaststelling met monsternamen
Destructieve handeling voor identificatie	Nee
Opmerking	Locatie monsternamen: - Droge ruimte: Slaapkamer - Natte ruimte: Keuken - Traphal: Geen traphal aanwezig - Stookplaats: Geen cv-ruimte aanwezig

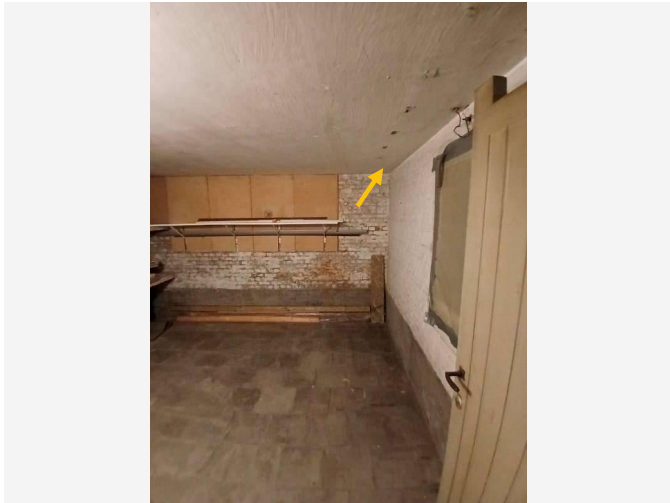
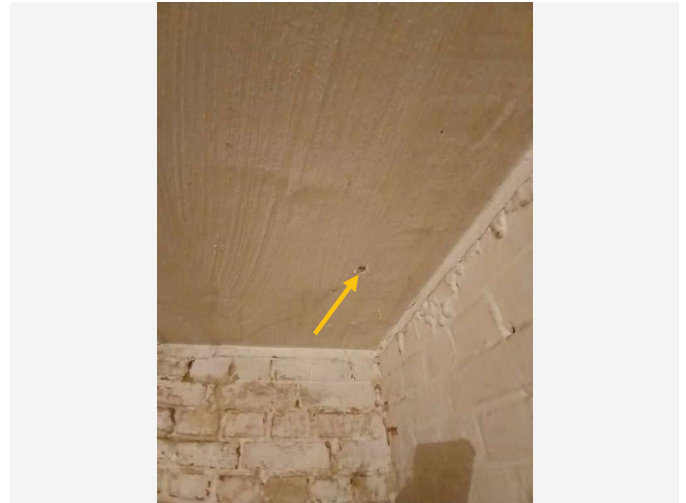
Fiche 9: Cementering kelder plafond

Geen asbest

#	Type	Referentie	Resultaat
9.1	Mengmonster	CP	Geen asbest

Beschrijving	Cementering kelder plafond
Omgeving	Binnen
Primaire drager	Plafond
Bindmiddel van materiaal	Cement
Gebondenheid op basis van bindmiddel	Hecht
Hoeveelheid (oppervlakte - dikte - aantal)	• 10,00 m ² - 0,10 cm - 1 stuk
Totaal volume	0,01 m ³
Identificatiemethode	Vaststelling met monstername
Destructieve handeling voor identificatie	Nee
