# Asbestinventarisatetest

13019C0052/00H000 - Wechelsebaan 202, 2275 Lille

Attestnummer : 20260915-000162.000

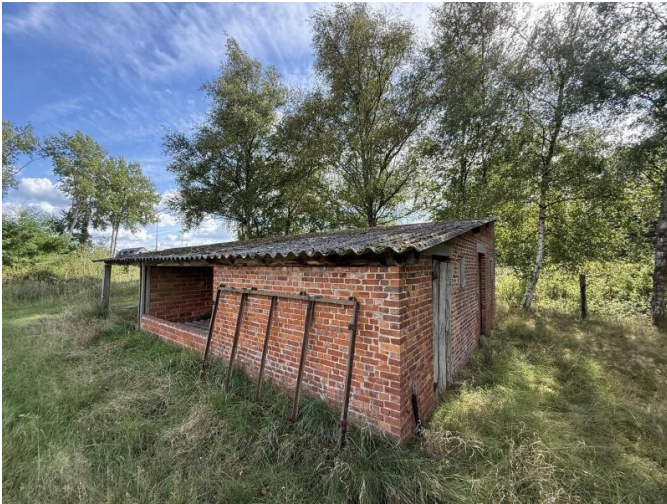
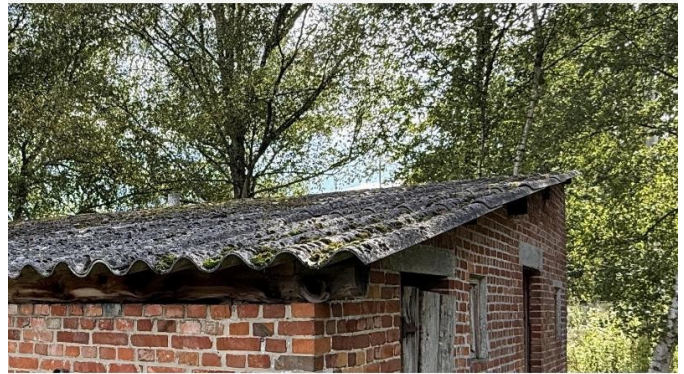
Overzichtsfoto

Detailfoto

Deze asbesthoudende golfplaten dakbedekking moet verwijderd worden om een asbestveilige toestand te bereiken. Het gaat om asbestcement in de buitenschil, waarvoor de mijlpaal van 2034 geldt. Vermijd tot dan elke bewerking van het dakvlak. Niet boren, niet zagen, niet borstelen en niet met hogedruk reinigen. Betreed het dakvlak niet, want verweerde golfplaten dragen geen mensgewicht. Vang het hemelwater van dit dak niet op voor hergebruik en laat het niet uitlopen over een moestuin of een speelzone. Schakel een erkend asbestverwijderaar in.

| Eindbeoordeling materiaalrisico | Verhoogd materiaalrisico en/of verhoogde kans op vezelvrijgave |

| Asbestsoort (vezeltype) | Crocidoliet aanwezig |
| Toestand van het materiaal | Matig beschadigd, matig verweerd |

| # | Type | Referentie | Resultaat |
|---|---|---|---|
| 1.1 | Puntmonster | 02 | Chrysotiel, Crocidoliet |

| Opmerking | <p>Grijze gegolfde vezelcementplaten op het lessenaarsdak van de stal met bergplaats, gelegd op houten gordingen en bevestigd met haakbouten. Het dakvlak dekt zowel het gesloten gedeelte met de bergruimtes als de open travee op betonkolommen en is over het volledige oppervlak zwaar begroeid met mos en korstmos. De cementmatrix is aan de dakrand uitgespoeld en vertoont een stompe uitgesleten golfrand, wat het onderscheid maakt met de verzinkte stalen golfplaat die elders in het gebouw als bekleding gebruikt is. De platen behouden hun vorm en hun samenhang, er zijn geen gebroken of ontbrekende delen vastgesteld. Van dit materiaal werd een puntstaal genomen op het dak. De laboanalyse van staal 02 bevestigt de aanwezigheid van asbest in de golfplaten van het dak. Chrysotiel 5 tot 10 procent en Crocidoliet 10 tot 15 procent. Het crocidoliet is het risicobepalende vezeltype. Het staal is representatief voor het volledige dakvlak, dat uit een doorlopende reeks platen van hetzelfde type en dezelfde ouderdom bestaat. Hoeveelheid = ruwe inschatting op basis van de plaatsbezoekfoto's (niet opgemeten). De werkelijke hoeveelheid kan afwijken en is te verifiëren voor eventuele werken.</p> |

- Verwijder dit asbestmateriaal zo snel mogelijk. Volg de toestand goed op.
- Hemelwater dat afspoelt van asbestcement daken of gevels kan asbestdeeltjes bevatten. Gebruik het enkel voor gesloten circuits (bv. spoelen toiletten). Reinig na het vervangen van het dak of de gevel de dakgoten en regenwaterput of -ton om asbesthoudend sediment of slib te verwijderen

- Eenvoudige handelingen: enkel door erkend asbestverwijderaar  
Hechtgebonden asbestcement van categorie 1 in de buitenschil, bereikbaar vanaf een stelling of een hoogwerker rondom het gebouw. Verwijdering door een erkend asbestverwijderaar volgens de methodiek van de eenvoudige handelingen (IP2 5.12.1). De platen worden een voor een losgemaakt door de haakbouten uit te draaien of door te knippen en worden intact naar beneden gebracht zonder ze te breken. Bevochtig het oppervlak vooraf met een lage druk om de mos- en korstmoslaag te binden. Hogedruk, borstelen en slijpen zijn verboden. De platen gaan onmiddellijk in dubbele asbestfolie of in big-bags met etikettering naar een erkende verwerker. Verplichte persoonlijke bescherming zijn een FFP3-masker, een wegwerpoverall en handschoenen. Door de aanwezigheid van crocidoliet naast chrysotiel is elke bewerking die vezels kan vrijmaken uitgesloten.

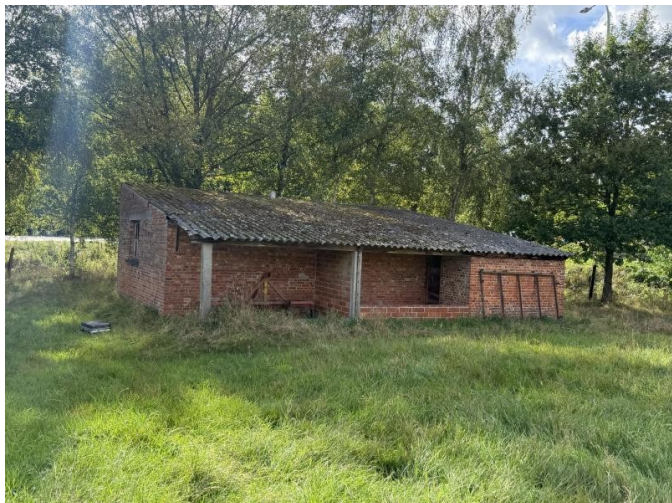
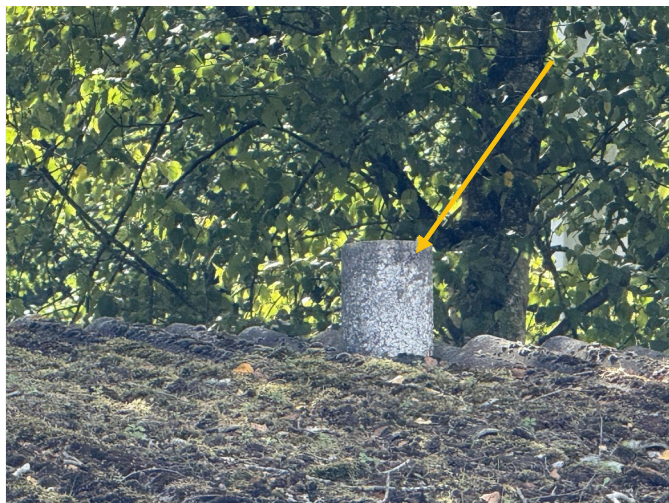
## Fiche 2: Vezelcementen doorvoer boven het dakvlak stal met bergplaats

Dit vermoedelijk asbesthoudende element moet verwijderd worden om een asbestveilige toestand te bereiken, bij voorkeur samen met de golfplaten dakbedekking waarop het staat. Het materiaal is niet bemonsterd omdat er geen veilige toegang tot het dakvlak was. Een bijkomende staalname bepaalt de asbestsoort en de concentratie zodra het dak toegankelijk is via een stelling of een hoogwerker. Vermijd tot dan elke aanraking, bewerking of belasting van het element. Schakel een erkend asbestverwijderaar in.

| Eindbeoordeling materiaalrisico | Laag materiaalrisico en/of verlaagde kans op vezelvrijgave |

| Toestand van het materiaal | Licht beschadigd, licht verweerd. Intacte calciumsilicaatplaat of materiaal met categorie 3-gebondenheid |

| <p><b>Opmerking</b></p> | <p>Grijze cilindervormige doorvoer die ongeveer een halve meter boven het golfplaten dakvlak van de stal met bergplaats uitsteekt. Het oppervlak is volledig overwoekerd met korstmoss, dat zich enkel op een minerale ondergrond vastzet en niet op verzinkt staal, waar de uitspoeling van zink de begroeiing tegenhoudt. Samen met de matte grijze kleur en de stompe rand wijst dat op vezelcement. Het deel onder het dakvlak loopt door in het gesloten gedeelte van het gebouw en is daar niet waarneembaar zonder destructieve handeling. Of het element dienst deed als rookgasafvoer dan wel als verluchting kon niet vastgesteld worden. Het is daarom voorzichtigheidshalve als rookgaskanaal beschreven. Vezelcement uit de bouwperiode van dit gebouw is een gekende asbesttoepassing. Het vezeltype is bij gebrek aan analyse als crocidoliet ingeschat, de ongunstigste mogelijkheid voor asbestcement. Het element staat midden op een verweerd asbestcementen dakvlak dat geen mensgewicht draagt. Er was tijdens het plaatsbezoek geen stelling, hoogwerker of dakrandbeveiliging beschikbaar om de doorvoer van nabij te bereiken. Het materiaal is wel van op de grond en vanaf de dakrand waarneembaar en visueel vast te stellen, enkel de monsternamen was daardoor verhinderd. Hoeveelheid = ruwe inschatting op basis van de plaatsbezoekfoto's (niet opgemeten). De werkelijke hoeveelheid kan afwijken en is te verifiëren voor eventuele werken.</p> |

- Verwijder dit asbestmateriaal zo snel mogelijk. Volg de toestand goed op.
- Voer bijkomende staalname(s) uit.

- Eenvoudige handelingen: enkel door erkend asbestverwijderaar  
Hechtgebonden asbestcement van categorie 1 boven het dakvlak. De doorvoer staat op een verweerd asbestcementen dakvlak dat niet beloopbaar is, waardoor de verwijdering samenvalt met de verwijdering van de dakbedekking zelf. Verwijdering door een erkend asbestverwijderaar volgens de methodiek van de eenvoudige handelingen (IP2 5.12.1). Het element wordt intact uitgenomen zonder breken of zagen, onmiddellijk verpakt in dubbele asbestfolie met etikettering en afgevoerd naar een erkende verwerker. Werk vanaf een hoogwerker of een dakrandbeveiliging en betreed het dakvlak niet. Verplichte persoonlijke bescherming zijn een FFP3-masker, een wegwerpoverall en handschoenen.

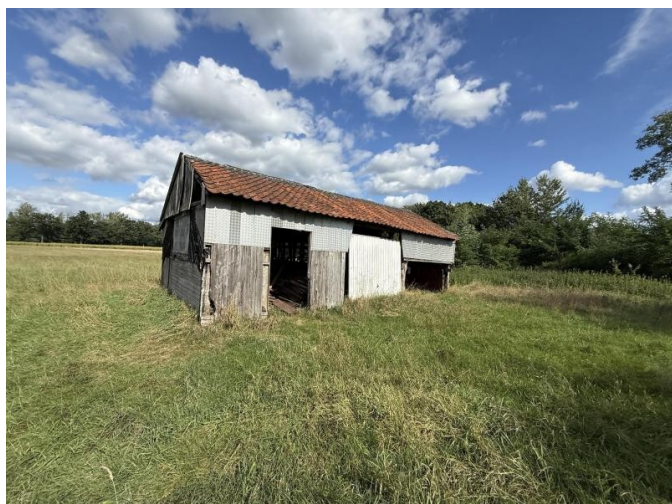
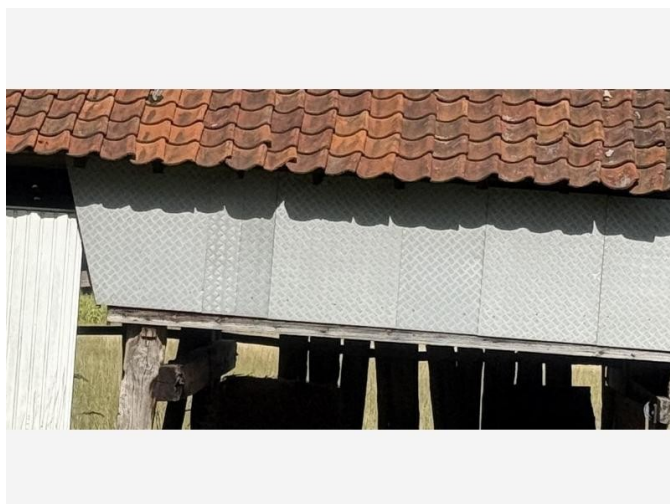
## Fiche 3: Verzinkte stalen golfplaten als wand- en gevelbekleding

In beide gebouwen zit golfplaat als bekleding tegen de wanden en de gevels, naast de vezelcementen golfplaten van het dak van de stal met bergplaats. Dit materiaal wordt vaak met asbestcement verward, daarom is het hier afzonderlijk beschreven. Het gaat om verzinkt staal en niet om vezelcement. De vrije snijranden zijn flinterdun als een blad papier en vertonen een zaagtandprofiel met okerkleurige roestaanzet, terwijl vezelcement een stompe rand van enkele millimeter dik heeft en niet roest. In het oppervlak zijn bovendien de hoekige kristallen van de zinkbloem zichtbaar en vertonen de platen deuken en knikken, waar vezelcement zou breken. Op de gevels van de hooischuur groeit geen mos op deze platen, terwijl het aanpalende houtwerk wel begroeid is, wat past bij de biocide werking van uitspoelend zink. Bij een van de bekledingsvlakken in de gesloten berggruimtes kon niet uitgemaakt worden of het om een scheidingswand dan wel om de onderzijde van een dakvlak gaat. Dat verandert niets aan de vaststelling van het materiaal zelf, die op de snijrand en het oppervlak steunt.

| Basis voor advies | De asbestdeskundige beoordeelt het materiaal als niet-asbestverdacht. |

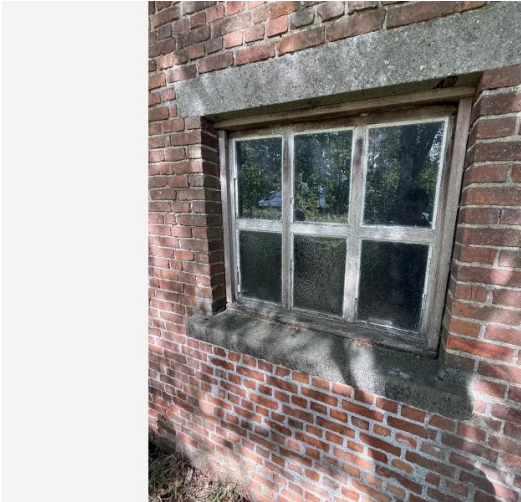
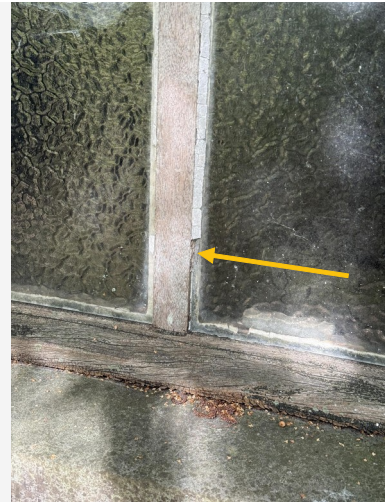
## Fiche 4: Mastiek in de raamsponningen stal met bergplaats

Geen asbest

| # | Type | Referentie | Resultaat |
|---|---|---|---|
| 4.1 | Puntmonster | 03 | Geen asbest |

| Opmerking | <p>Harde grijswitte mastiek in de spoonningen van de houten ramen met kleine roedeverdeling in de bakstenen buitengevels van de stal met bergplaats. Het materiaal houdt de afzonderlijke glasruitjes op hun plaats en is aan de buitenzijde zichtbaar als een schuine kraal langs het hout. De mastiek is verweerd, plaatselijk uitgedroogd en op enkele plaatsen weggevallen, waardoor het glas los in de spoonning zit. Het schrijnwerk is oorspronkelijk en dateert van de bouw in 1945. Van dit materiaal werd een puntstaal genomen in een kitvoeg. De laboanalyse van staal 03 toont geen asbest aan in de mastiek van de raamspoonningen. Het staal is representatief voor de mastiek aan alle ramen van dit gebouw, die van hetzelfde type en dezelfde ouderdom zijn. Hoeveelheid = ruwe inschatting op basis van de plaatsbezoekfoto's (niet opgemeten). De werkelijke hoeveelheid kan afwijken en is te verifiëren voor eventuele werken.</p> |

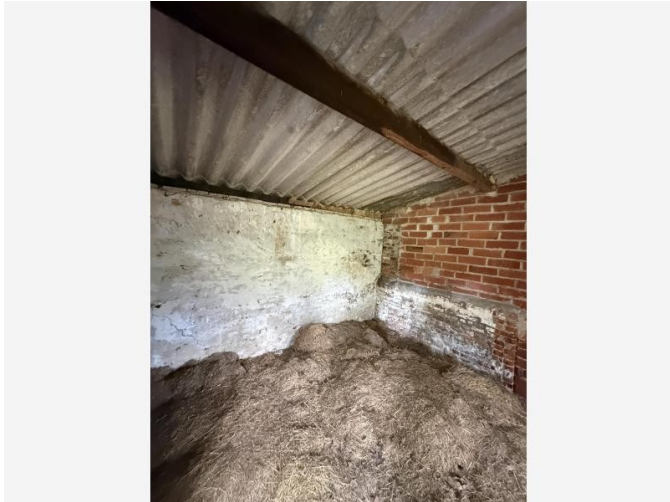
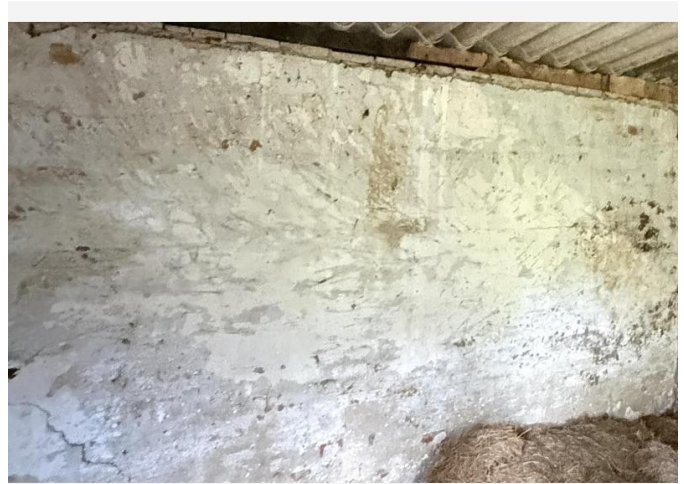
## Fiche 5: Pleisterwerk binnenwanden bergruimtes stal met bergplaats

Geen asbest

| # | Type | Referentie | Resultaat |
|---|---|---|---|
| 5.1 | Mengmonster | 01 | Geen asbest |

| Opmerking | <p>Kalk- en cementgebonden bepleistering op de gemetselde binnenwanden van de gesloten bergruimtes in de stal met bergplaats. De afwerking hoort bij de oorspronkelijke bouw uit 1945 en is over grote vlakken van het metselwerk losgekomen door vocht en ouderdom, waardoor de baksteen bloot ligt. Waar de pleisterlaag nog vastzit is ze gekalkt of geschilderd. Van dit materiaal werd een mengstaal genomen op een muur, verspreid over verschillende ruimtes en wanden van hetzelfde type afwerking. De laboanalyse van staal 01 toont geen asbest aan in het pleisterwerk op de binnenwanden. Wand- en plafondpleisterwerk worden volgens de leidraad in aparte fiches beschreven. Hoeveelheid = ruwe inschatting op basis van de plaatsbezoekfoto's (niet opgemeten). De werkelijke hoeveelheid kan afwijken en is te verifiëren voor eventuele werken.</p> |

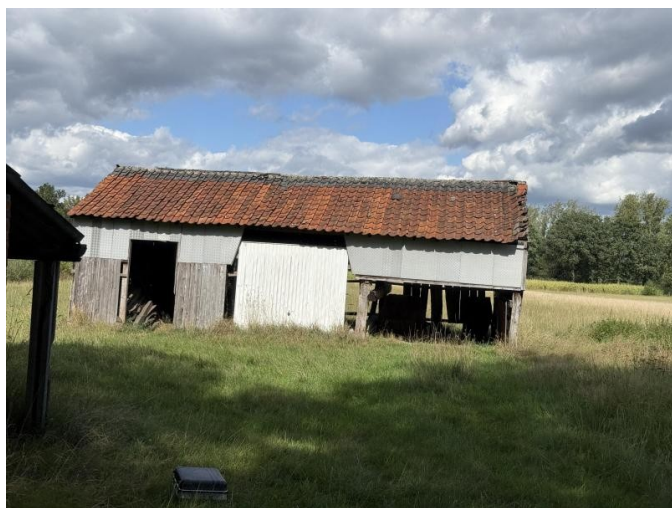
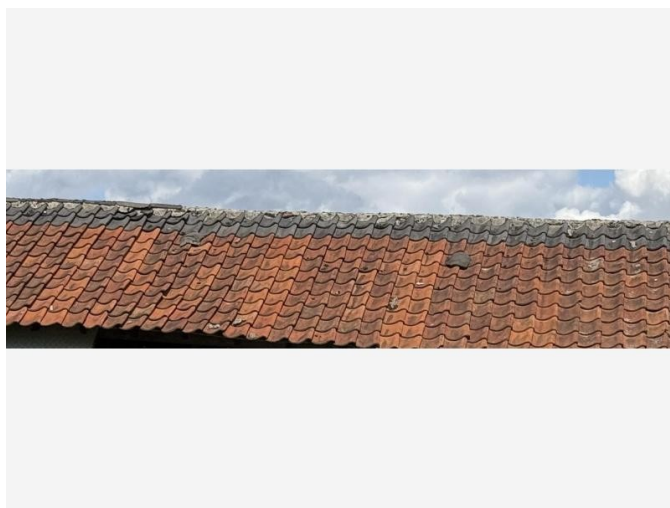
### Fiche 6: Dakbedekking hooischuur in gebakken kleipannen

| Beschrijving | Notitie | Terug te vinden op plannen |
|---|---|---|
| Fiche 6: Dakbedekking hooischuur in gebakken kleipannen | Het zadeldak van de hooischuur is gedekt met gebakken kleipannen in een orangerode tot bruine kleur, gelegd op houten panlatten. Van binnenuit zijn de onderzijde van de pannen, de neuzen waarmee ze over de latten haken en de gebakken breukvlakken van gebroken exemplaren zichtbaar. Het materiaal is een gebakken keramisch product, dat per definitie geen asbestvezels bevat en ook nooit met asbest vervaardigd werd. De nokafwerking bestaat uit dezelfde gebakken keramiek. Er werd nergens op dit dak een vezelcementen plaat, een leipan of een kunstleien afwerking aangetroffen. De golfplaten dakbedekking van de stal met bergplaats is een ander materiaal en is bemonsterd en in een afzonderlijke bronfiche beschreven. | - |

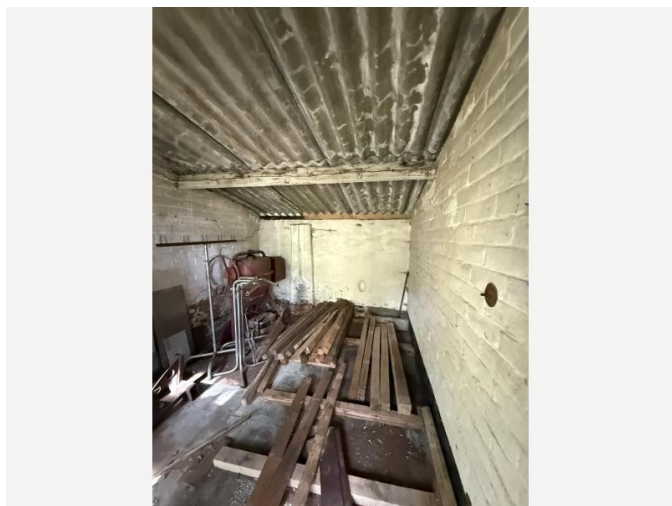
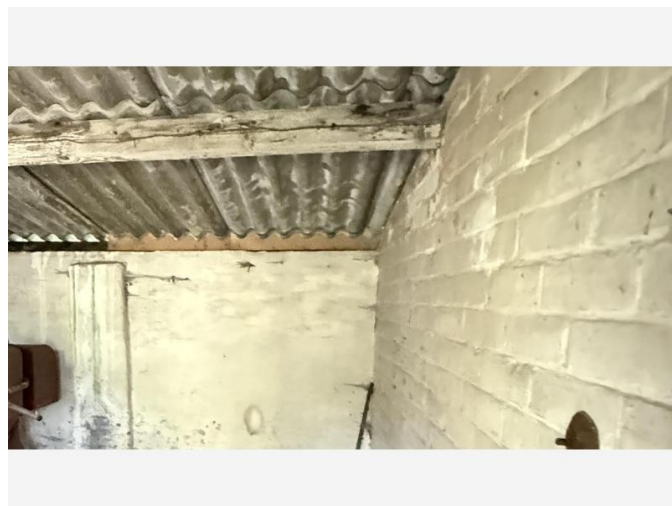
## Fiche 9: Pleisterwerk plafonds stal met bergplaats

| <p>Fiche 9: Pleisterwerk plafonds stal met bergplaats</p> | <p>In de gesloten bergruimtes van de stal met bergplaats is er geen bepleisterd plafond. De ruimtes worden bovenaan afgesloten door een gemetseld baksteengewelf waarvan de steenlagen en de stootvoegen doorheen de witte kalkafwerking leesbaar blijven. Er ligt dus geen pleisterlaag die de ondergrond vlak zet, enkel een dunne kalkverf rechtstreeks op het metselwerk. In de open travee en onder het afdak is er helemaal geen plafond en kijkt men rechtstreeks tegen de dakconstructie aan. De hooischuur heeft evenmin een plafond. Wand- en plafondpleisterwerk worden volgens de leidraad in aparte fiches beschreven, vandaar deze afzonderlijke vaststelling naast de bronfiche voor het wandpleisterwerk.</p> | <p>-</p> |
