# Asbestinventarisatetest

Kerkstraat 41A, 9290 Berlare

Attestnummer : 20260901-000355.000

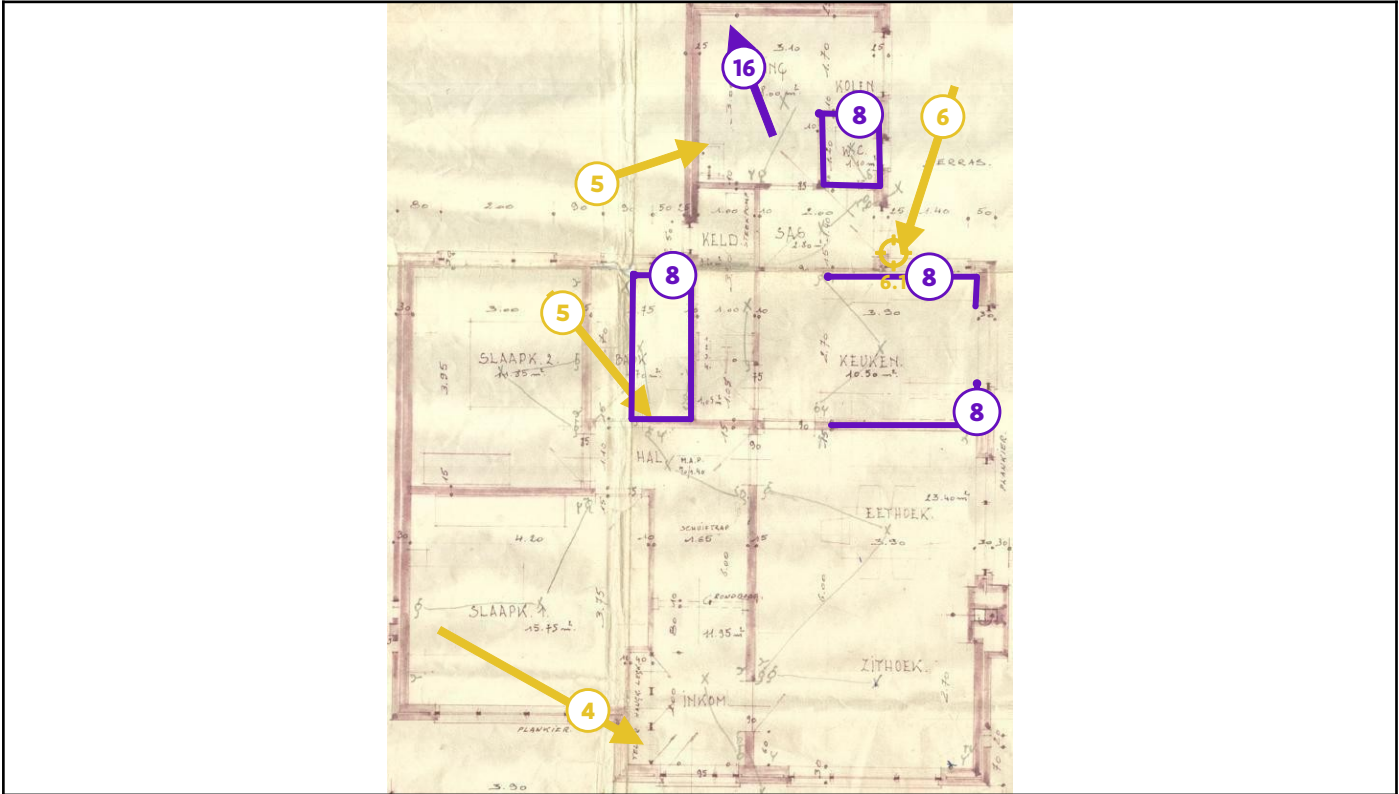
# Plan 1.3: Plan gelijkvloers

| Beschrijving | Type | Actie |
|---|---|---|
| 4. Bakeliet tellerkast | Asbestmateriaal | Zorgvuldig beheren |
| 5. Bakeliet schakelaar(s) - stopcontacten | Asbestmateriaal | Zorgvuldig beheren |
| 6. Rioolafvoerbuis | Asbestmateriaal | Zorgvuldig beheren |

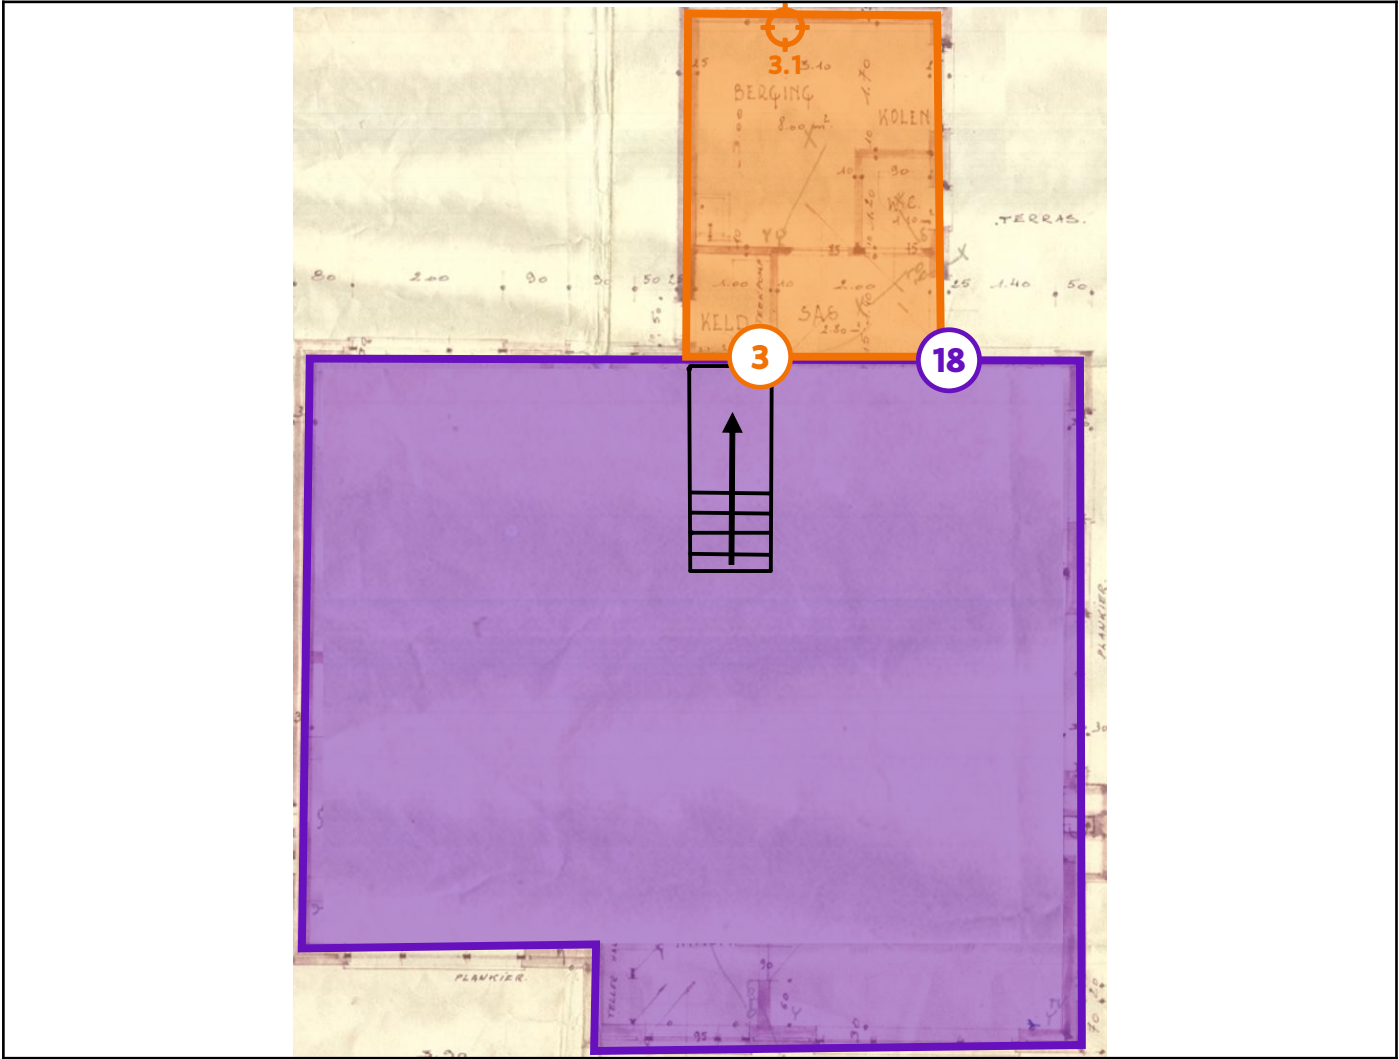
# Plan 1.6: Plan zolder dak

| Beschrijving | Type | Actie |
|---|---|---|
| 3. Roofing plat dak woning | Asbestmateriaal | Verwijderen |

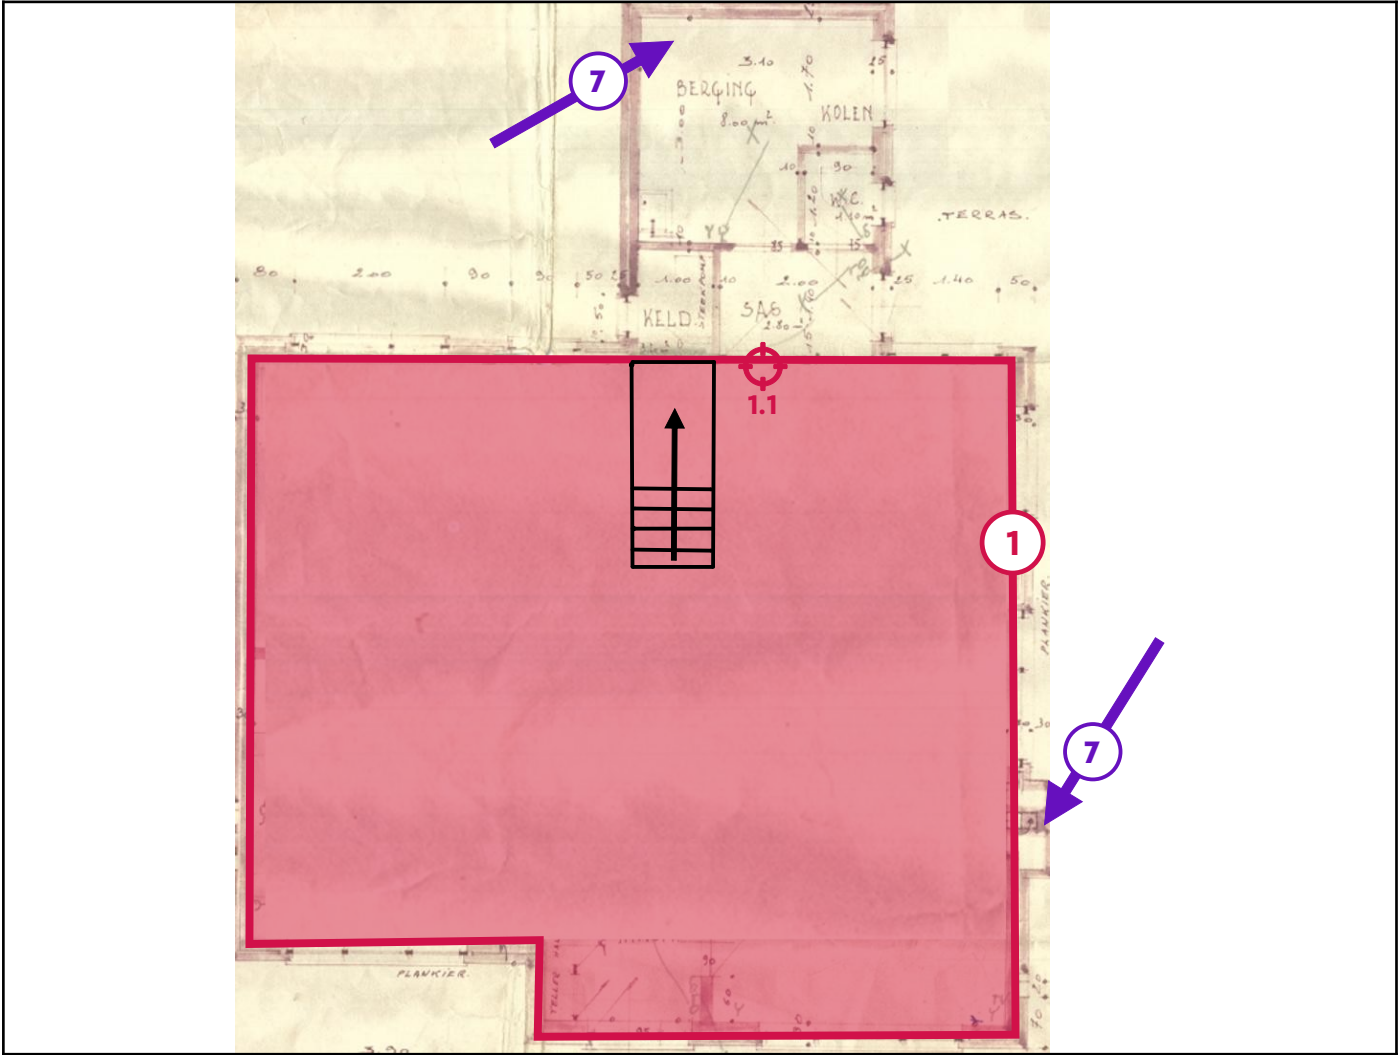
# Plan 1.7: Plan zolder dak

| Beschrijving | Type | Actie |
|---|---|---|
| 1. Dak uit kunstleien | Asbestmateriaal | Dringend verwijderen |
| 7. Schoorsteen rookgaskanaal - beoordeling | Beperking | - |

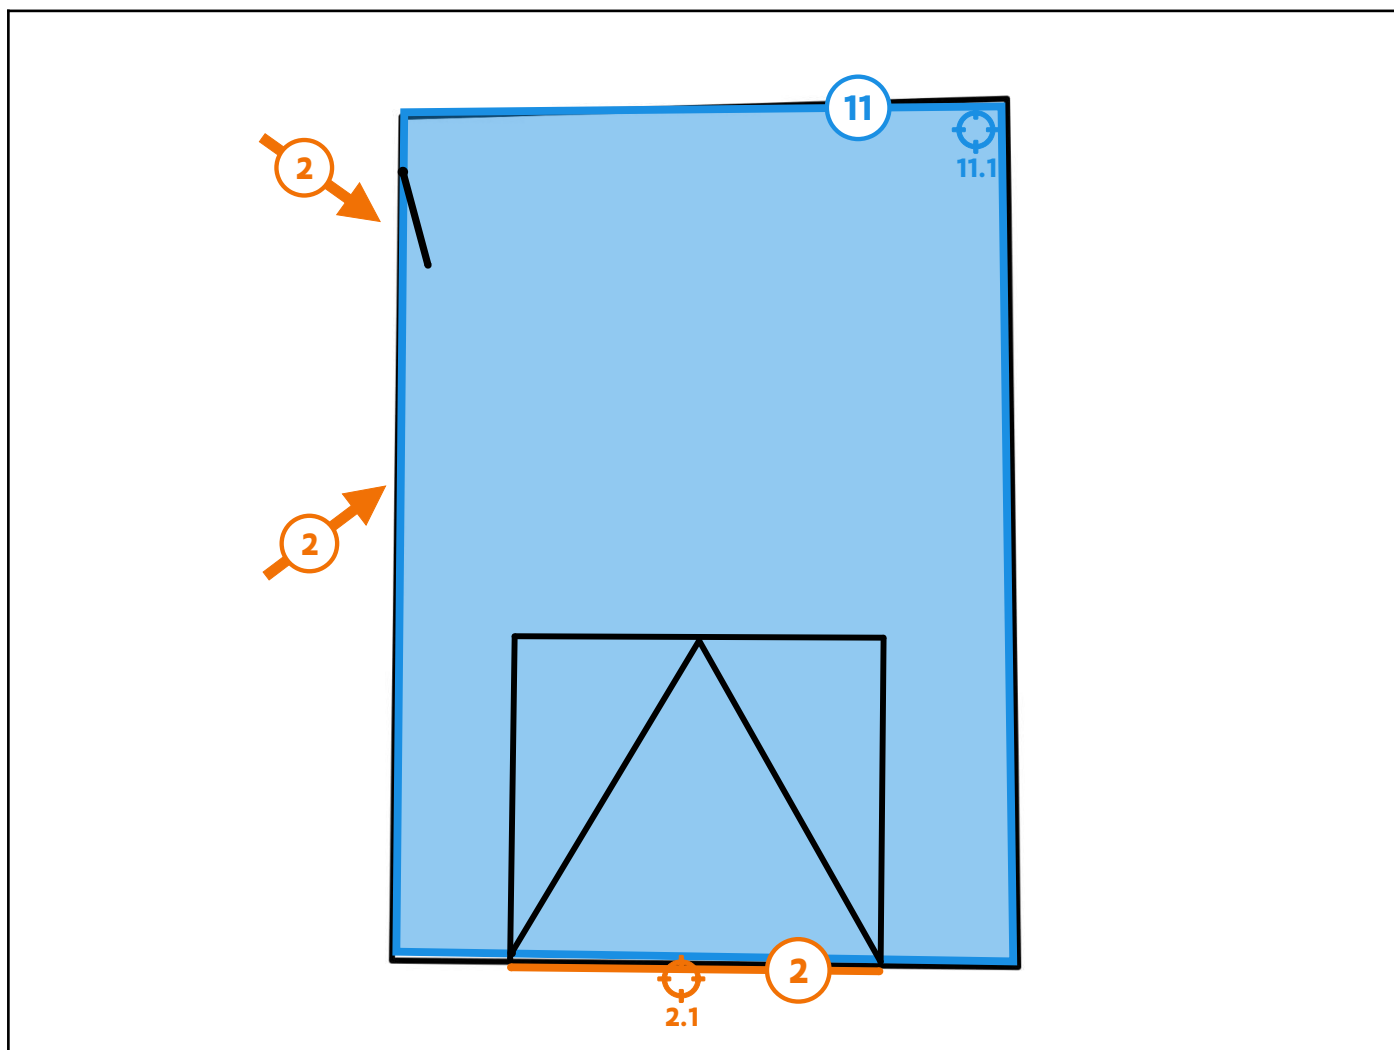
## Plan 2.1: Plan garage

| Beschrijving | Type | Actie |
|---|---|---|
| 2. Dichtingskit garage schrijnwerk | Asbestmateriaal | <a href="#">Verwijderen</a> |

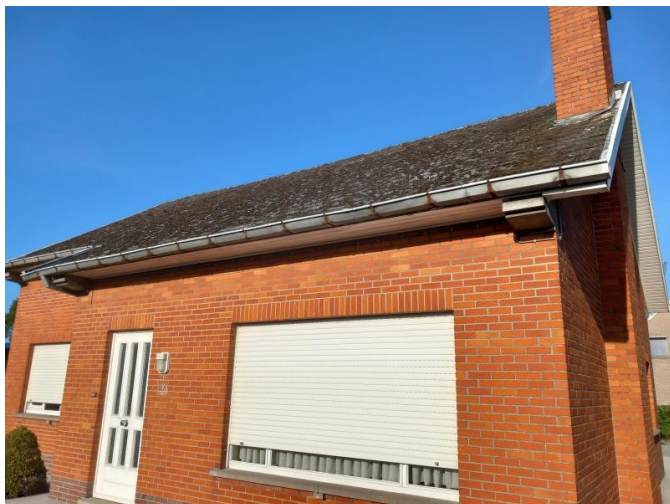
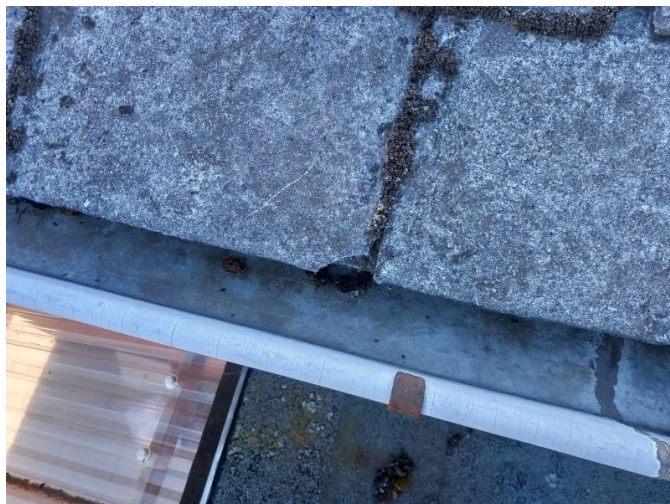
| Eindbeoordeling materiaalrisico | Hoog materiaalrisico en/of hoge kans op vezelvrijgave |

| Asbestsoort (vezeltype) | Crocidoliet aanwezig |
| Toestand van het materiaal | Matig beschadigd, matig verweerd |

| # | Type | Referentie | Resultaat |
|---|---|---|---|
| 1.1 | Puntmonster | MM01 | Chrysotiel, Crocidoliet |

**Dringend verwijderen**

- Zorg voor een veilig beheer. Vermijd het beschadigen van het asbestmateriaal. Controleer de toestand jaarlijks op wijzigingen.
- Hemelwater dat afspoelt van asbestcement daken of gevels kan asbestdeeltjes bevatten. Gebruik het enkel voor gesloten circuits (bv. spoelen toiletten). Reinig na het vervangen van het dak of de gevel de dakgoten en regenwaterput of -ton om asbesthoudend sediment of slib te verwijderen

- Eenvoudige handelingen: enkel door erkend asbestverwijderaar  
Gezien de staat van de leien, die redelijk verweerd zijn, en hoewel deze eventueel door eenvoudige handelingen verwijderd kunnen worden wordt geadviseerd om de verwijdering te laten uitvoeren door een erkende asbestverwijderaar. Dit garandeert de veiligheid van zowel de bewoners als de bureu.

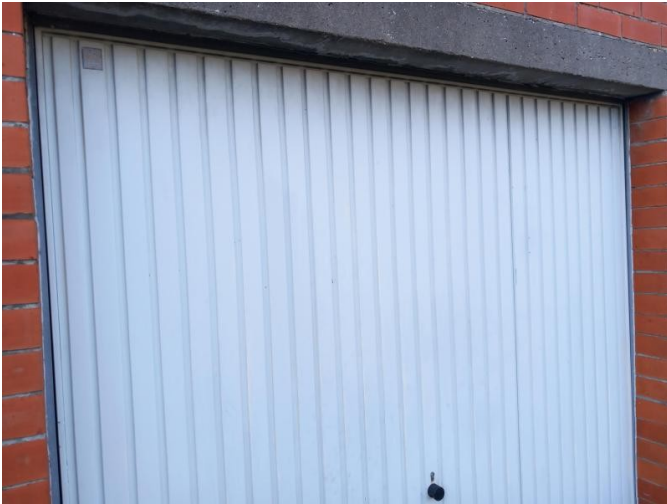
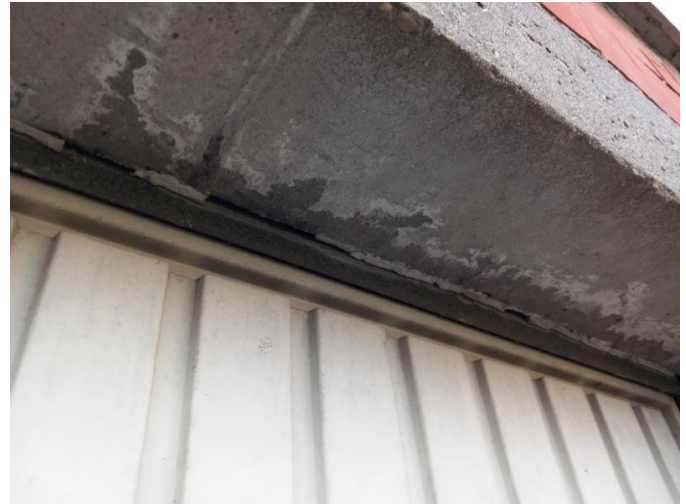
| Eindbeoordeling materiaalarisico | Verhoogd materiaalarisico en/of verhoogde kans op vezelvrijgave |

| Toestand van het materiaal | Matig beschadigd, matig verweerd |

| # | Type | Referentie | Resultaat |
|---|---|---|---|
| 2.1 | Puntmonster | MM04 | Chrysotiel |

Verwijderen

- Zorg voor een veilig beheer. Vermijd het beschadigen van het asbestmateriaal. Controleer de toestand jaarlijks op wijzigingen.
- Verwijder dit asbestmateriaal zo snel mogelijk. Volg de toestand goed op.

- Eenvoudige handelingen: enkel door erkend asbestverwijderaar  
Gezien de moeilijk te verwijderen kit, die veelvuldig breekt in stukken, is het aanbevolen dat een erkend asbestverwijderaar de dichtingskit verwijdert rond het schrijnwerk - poort.

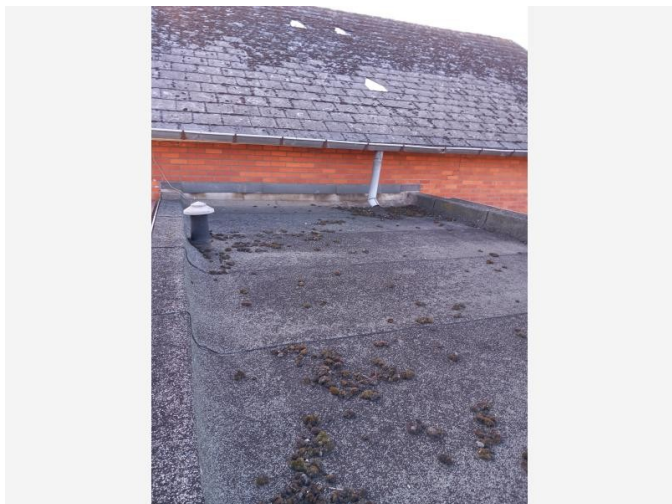
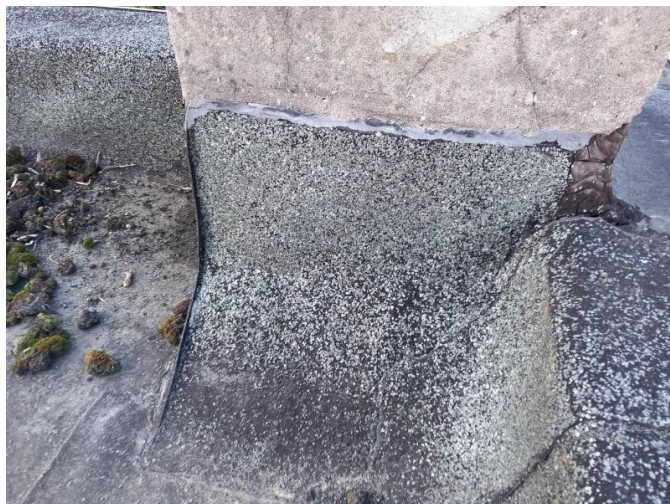
| Eindbeoordeling materiaalrisico | Verhoogd materiaalrisico en/of verhoogde kans op vezelvrijgave |

Verwijderen

- Zorg voor een veilig beheer. Vermijd het beschadigen van het asbestmateriaal. Controleer de toestand jaarlijks op wijzigingen.
- Hemelwater dat afspoelt van asbestcement daken of gevels kan asbestdeeltjes bevatten. Gebruik het enkel voor gesloten circuits (bv. spoelen toiletten). Reinig na het vervangen van het dak of de gevel de dakgoten en regenwaterput of -ton om asbesthoudend sediment of slib te verwijderen

- Eenvoudige handelingen: enkel door erkend asbestverwijderaar  
Gezien de staat van de staat van de roofing en hoewel deze eventueel door eenvoudige handelingen verwijderd kunnen worden wordt geadviseerd om de verwijdering te laten uitvoeren door een erkende asbestverwijderaar. Dit garandeert de veiligheid van zowel de werknemers, bewoner als de burens.

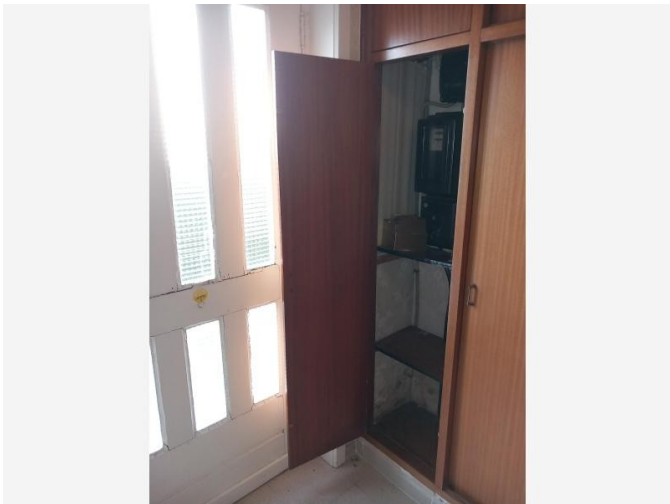
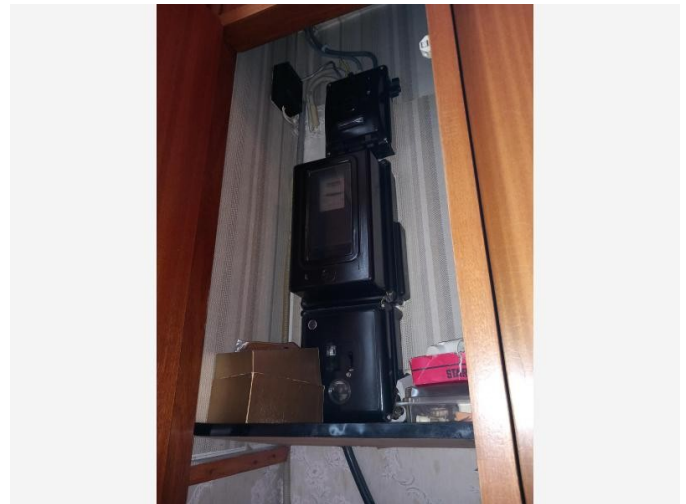
| Opmerking | <p>Deze oppervlakte werd ongeveer gemeten op basis van een benadering van de aanwezige tellerkast. Deze afmeting mag niet worden gebruikt als maatstaf voor heffingen. Als deskundigen hebben wij vastgesteld dat het materiaal daadwerkelijk bakeliet betreft. Bakeliet wordt door ons beschouwd als een asbestverdachte toepassing, aangezien het in veel gevallen asbesthoudend is. We hebben geen staalname uitgevoerd om de functionaliteit van de tellerkast niet in gevaar te brengen. Daarnaast is staalname verboden, aangezien de tellerkast eigendom is van de nutsvoorzieningsmaatschappij.</p> |

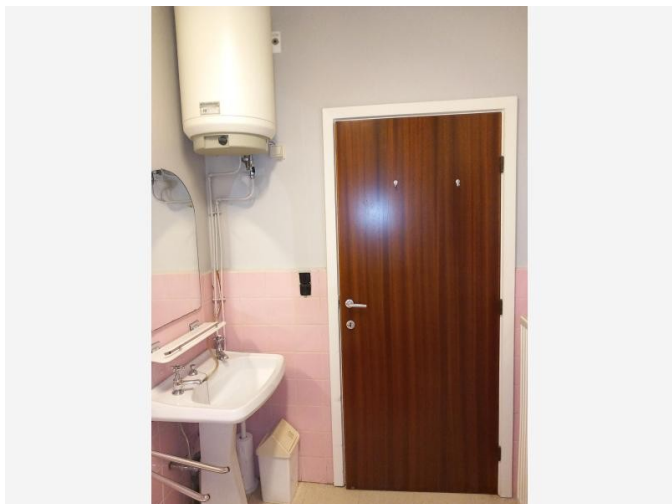
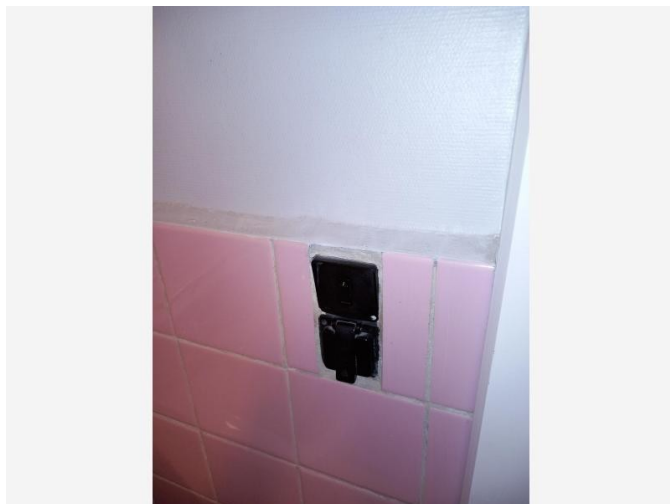
| Identificatiemethode | De asbestdeskundige beoordeelt het materiaal als asbestverdacht en dus asbesthoudend, en dit zonder monstername.<br><br>Motivatie: De monstername brengt andere schade aan dan schade die inherent is aan de monstername. |
| Opmerking | Bakeliet wordt door ons beschouwd als een asbestverdachte toepassing, aangezien het in veel gevallen asbesthoudend is. We hebben echter geen staalname uitgevoerd om de functionaliteit van de schakelaars niet in gevaar te brengen. De gemeten oppervlakte van de toepassing kan afwijken van de werkelijke oppervlakten. |

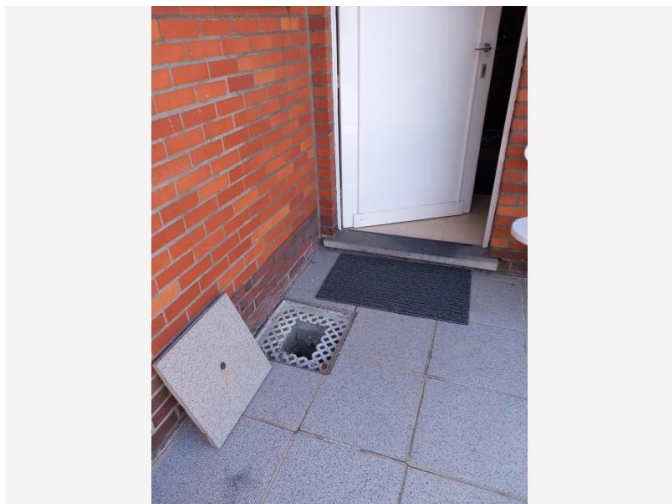
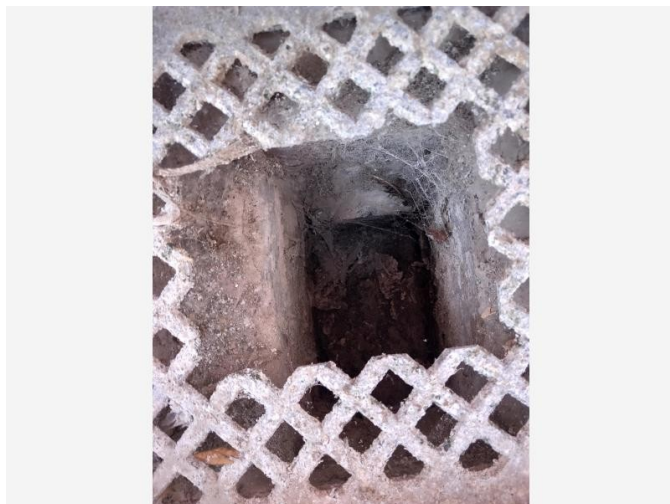
| Opmerking | Niet alle rioleringsbuizen zijn noodzakelijk in asbesthoudend materiaal. Achteraf aangelegde riolering kan evengoed in PVC-buis zijn. Niet alle buizen konden visueel nagekeken worden, noch opgemeten worden. Er is afwijking mogelijk van de opgemeten lengte van deze toepassing |

Breek de buizen niet, maak ze vooraf vochtig en verzamel ze voorzichtig in de container of zakken. Verzamel nadien ook de folie en het persoonlijk beschermingsmateriaal in de zelfde container. Zie "Toelichting" beschreven in dit asbestattest, waar de methodieken asbestverwijdering worden beschreven.
