# Asbestinventarisatetest

Mandellaan 338, 8800 Roeselare

Attestnummer : 20241001-000449.000

Uitgegeven op : 01.10.2024

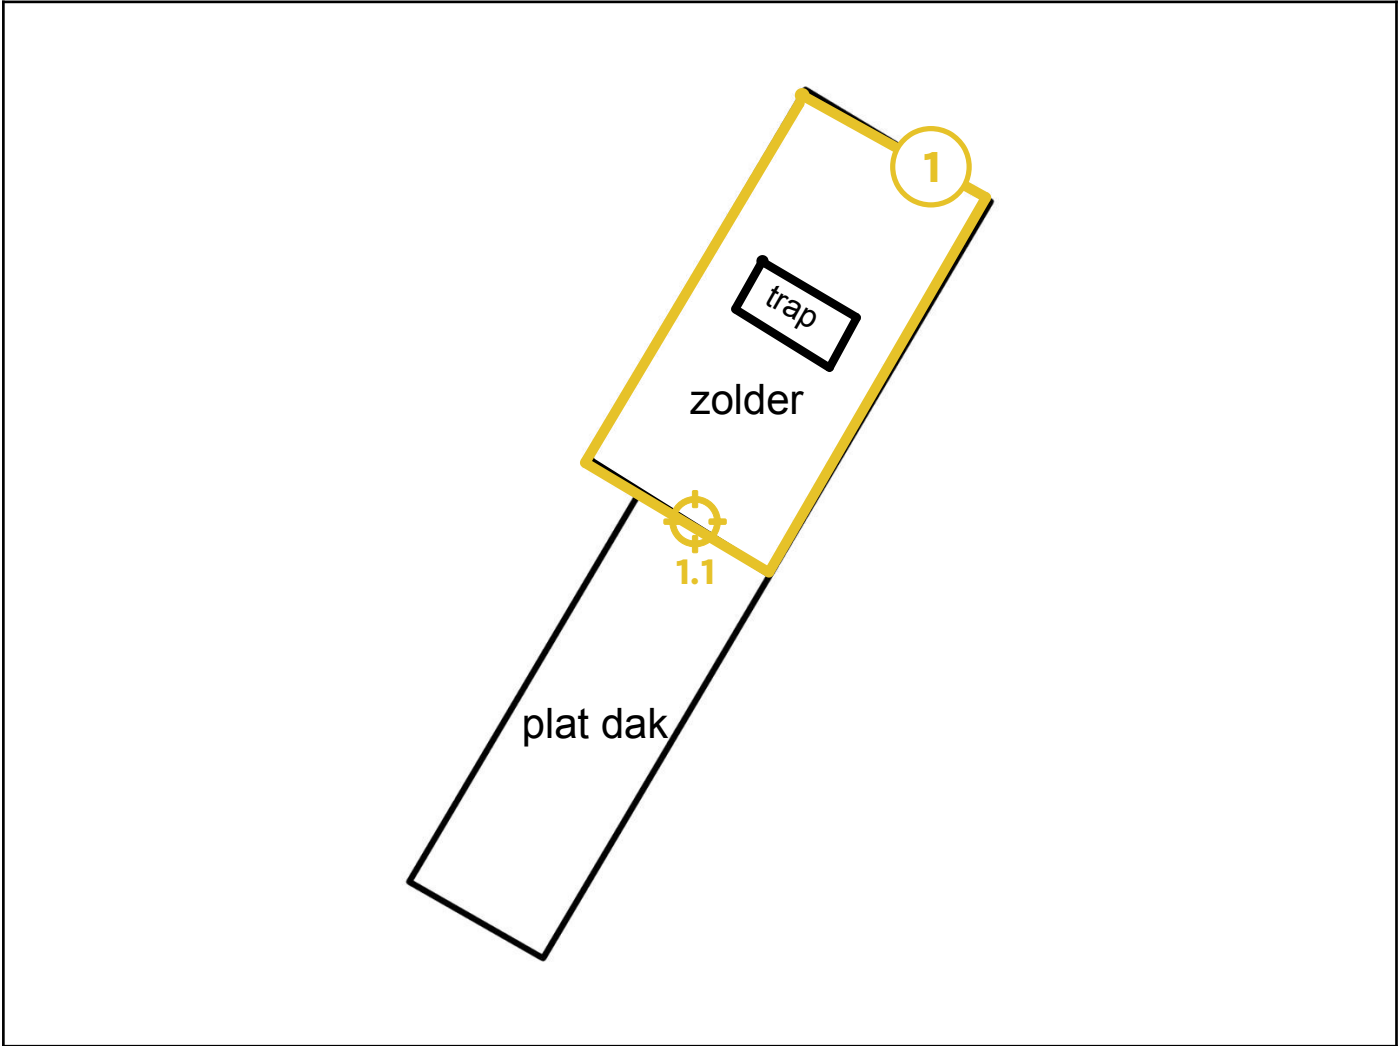
# Plan 1.3: Zolder

| Beschrijving | Type | Actie |
|---|---|---|
| 1. Menuserite onderdakplaat dak | Asbestmateriaal | Zorgvuldig beheren |
| 1.1 Code: Staal 4 | Puntmonster | - |

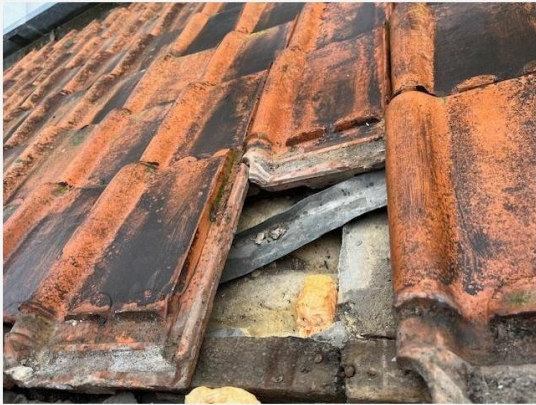
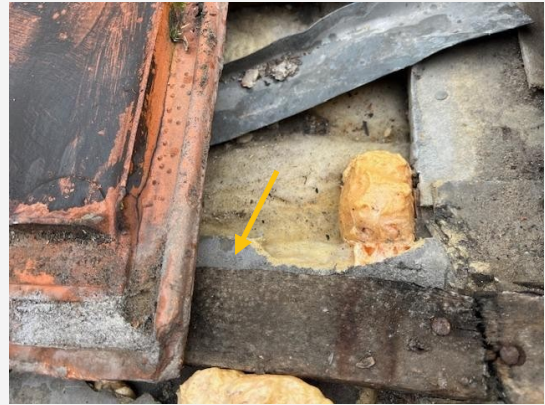
Het asbestmateriaal valt onder de mijlpaal van 2040.

| Eindbeoordeling materiaalsrisico | Zeer laag materiaalsrisico en/of zeer lage kans op vezelvrijgave |

| Gebondenheid | Categorie 1: hechtgebonden in oorsprong |
| Asbestsoort (vezeltype) | Alleen chrysotiel |
| Asbestconcentratie | Laag (< 50%) |
| Afschermingsgraad van het gehele materiaal | Stootvaste afscherming of omkasting |
| Toestand van het materiaal | Licht beschadigd, licht verweerd. Intact calciumsilicaatmateriaal of categorie III 'gebondenheid' |

| # | Type | Referentie | Resultaat |
|---|---|---|---|
| 1.1 | Puntmonster | Staal 4 | Chrysotiel |

| Beschrijving | Menuserite onderdakplaat dak |
| Asbestmateriaal | Plaat, paneel, tablet - Type Menuiserite |
| Hoeveelheid (oppervlakte - dikte - aantal) | <ul style="list-style-type: none"><li>• 45,00 m<sup>2</sup> - 1,48 cm - 1 stuk</li></ul> |
| Eenvoudig bereikbaar | <p>Nee</p> <ul style="list-style-type: none"><li>• Het asbestmateriaal is bedekt (uitgezonderd laag verf, coating, behang, kunststof, textiel) en het wegnemen van het bedekkende materiaal kan niet zonder het bedekkende materiaal te beschadigen.</li></ul> |

- Zorg voor een veilig beheer en verwijder dit asbestmateriaal wanneer het bij werken eenvoudig bereikbaar wordt. Controleer de toestand jaarlijks op wijzigingen.

- Eenvoudige handelingen: mag via doe-het-zelf of door werknemer(s) met opleidingsattest eenvoudige handelingen  
Verwijdering zal wellicht gebeuren door vakmensen met opleidingsattest EH maar indien u zelf wenst te verwijderen, zorg er voor dat:
  - u zich vooraf goed informeert op [www.asbestinfo.be](http://www.asbestinfo.be);
  - u zich beschermt met een FFP3-mondmasker, wegwercoverall en -handschoenen en afspoelbaar schoeisel;
  - er geen minderjarigen of derden aanwezig zijn;
  - u beschikt over PE-folie en zakken om loskomende deeltjes en afval op te vangen en te verpakken;

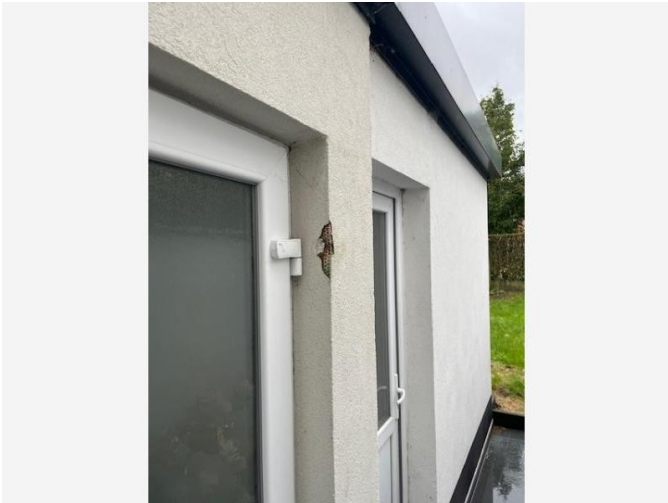
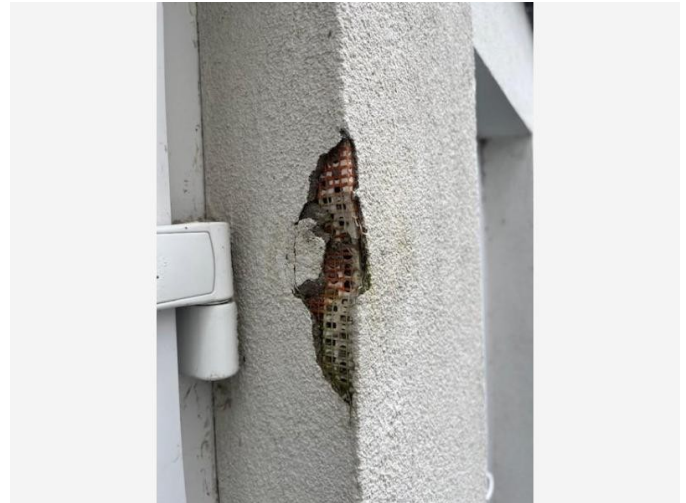
## Fiche 2: Crepi buitengevels

Geen asbest

| # | Type | Referentie | Resultaat |
|---|---|---|---|
| 2.1 | Mengmonster | Staal 3 | Geen asbest |

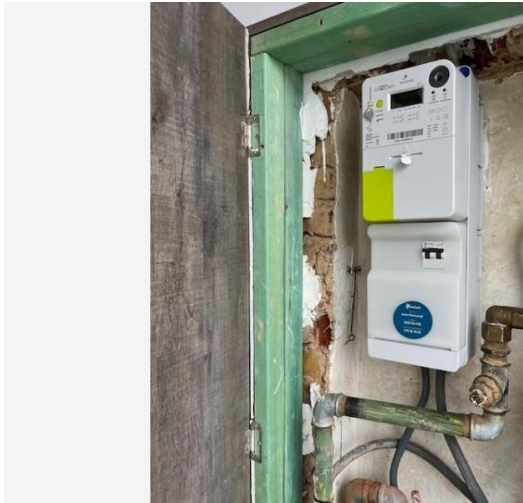
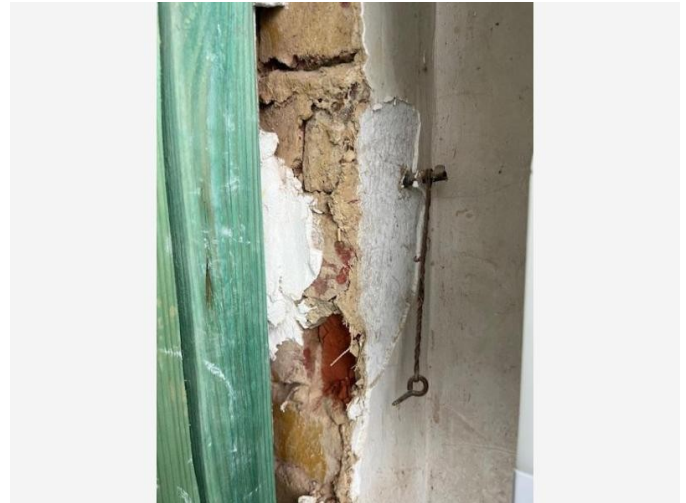
## Fiche 3: Pleister wanden

Geen asbest

| # | Type | Referentie | Resultaat |
|---|---|---|---|
| 3.1 | Mengmonster | Staal 1 | Geen asbest |

| Opmerking | Hoeveelheid is een inschatting en niet bindend. Aangezien het mengmonster geen asbest bevat werd geen exacte hoeveelheid opgegeven. Stalen werden genomen in de WC, traphal en voorplaats. |

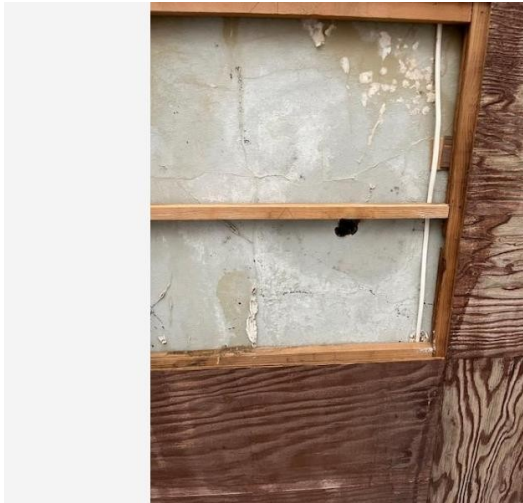
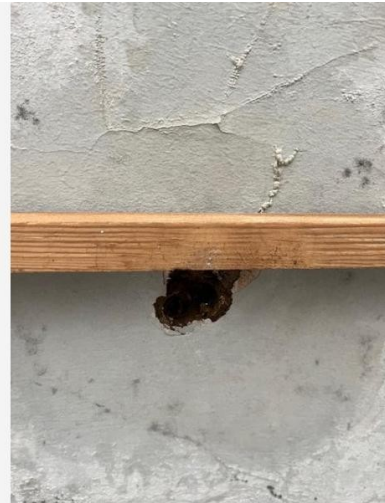
## Fiche 4: Pleister plafonds

Geen asbest

| # | Type | Referentie | Resultaat |
|---|---|---|---|
| 4.1 | Mengmonster | Staal 2 | Geen asbest |

| Opmerking | Hoeveelheid is een inschatting en niet bindend. Aangezien het mengmonster geen asbest bevat werd geen exacte hoeveelheid opgegeven. Stalen werden genomen in de WC, traphal en voorplaats. |
