Concerne : PU2017-58 Réf 8749 - Rue de Mérode 213.

Rue de Mérode, 213
1060 Saint-Gilles

Objet : Octroi du permis d'urbanisme
Rue de Mérode 213
Vérification de conformité.

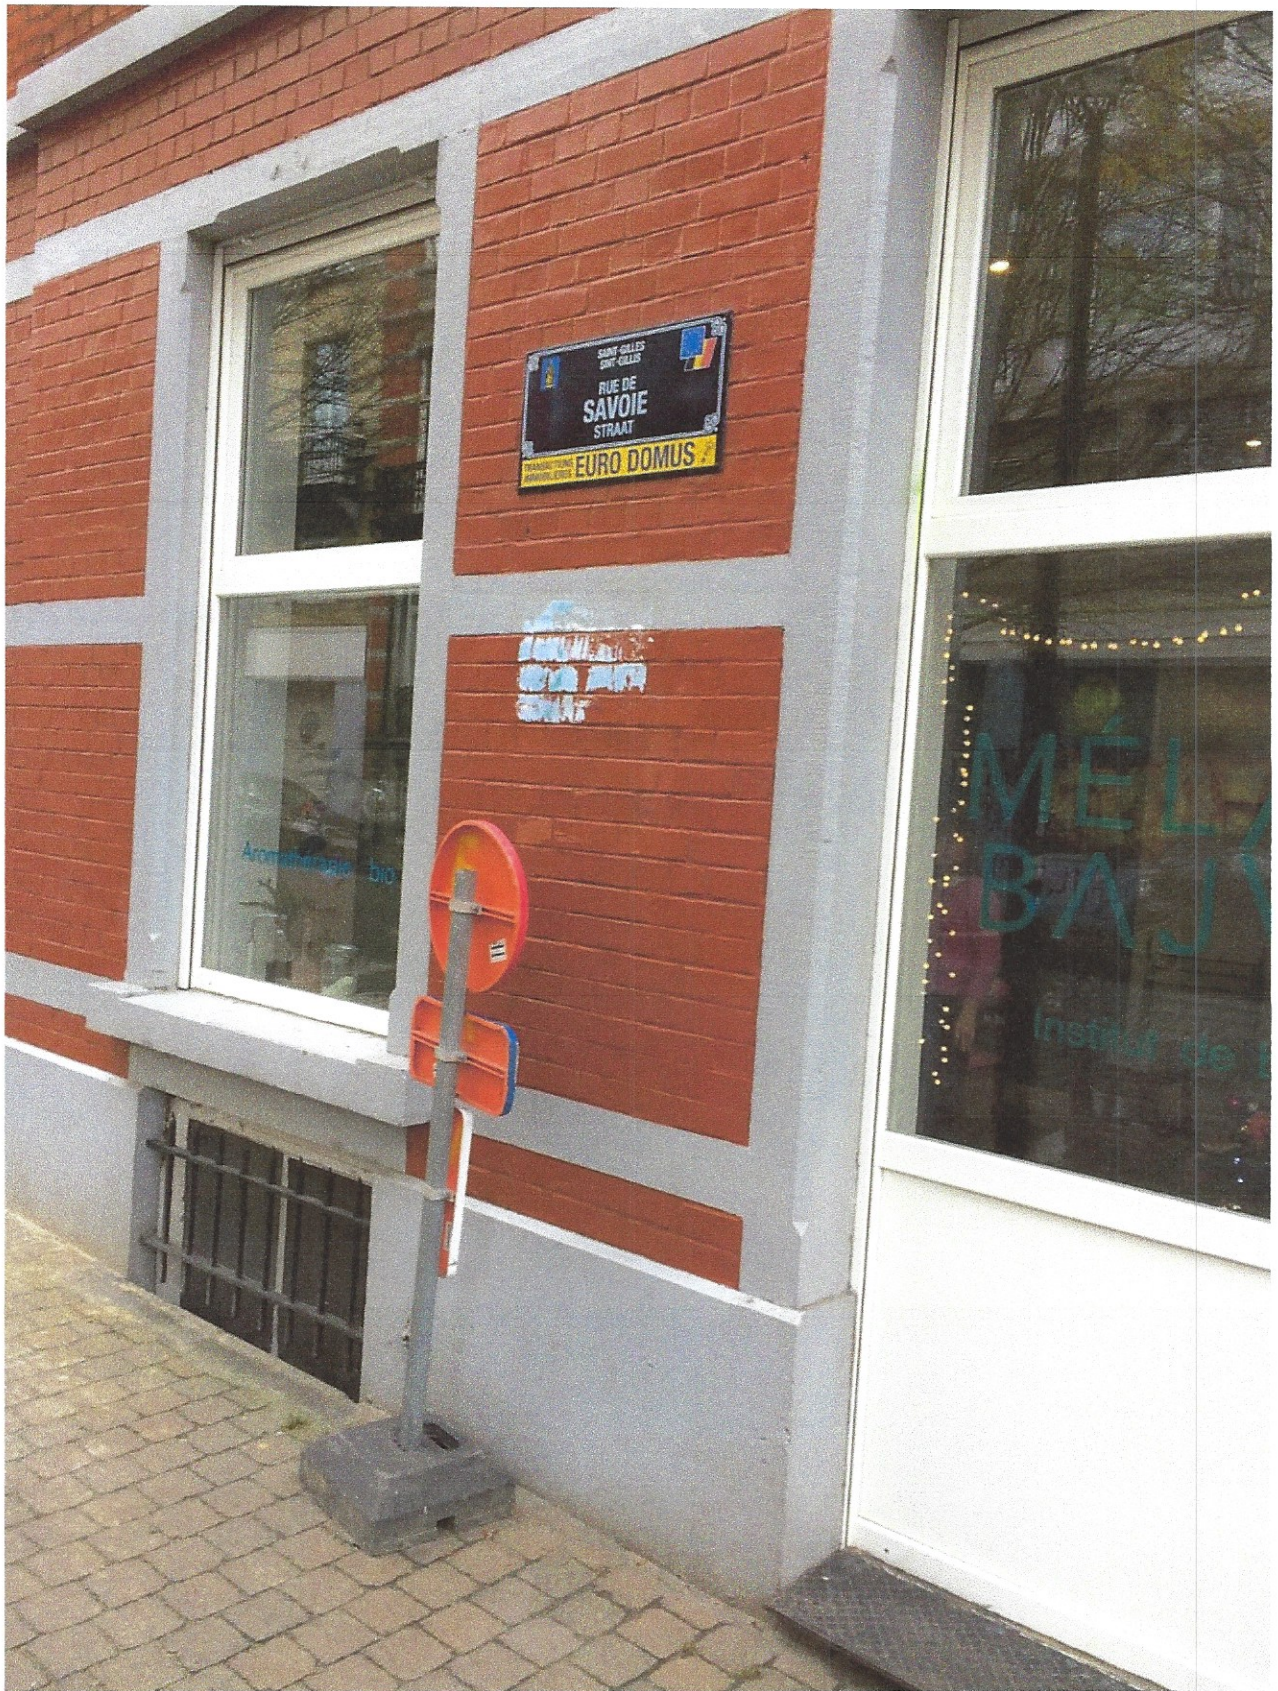
QUARTIER AÛTOUR de VILLES.
Rue de SAVOIE n°1

Point 2 : Je tiens à signaler que pour ce qui est de la façade j'ai respecté en tous points les règles sachant que je me suis renseigné préalablement auprès de vos services ainsi qu'auprès du conseiller du Cafu et du centre urbain, sous le contrôle de mon architecte pour éviter tout problème. Les photos avant la mise en peinture témoignent également que la façade avait été peinte en couleur rouge bœuf comme plusieurs autres immeubles sur le territoire de la commune peuvent en témoigner (Cfr en annexes les façades de 4 immeubles dans le quartier de l'hôtel de ville saint-gilles).

C'était une pratique courante à l'époque afin d'imperméabiliser les murs (entrée d'eau par capillarité). Je n'ai fait que respecter ce qui existait avant. Je suis étonné que vos services en doute.
