Asbestinventarisatetest

Koning Albertstraat 13/1, 8500 Kortrijk

Attestnummer : **20240709-000066.000**

Zone 1: Handelsruimte

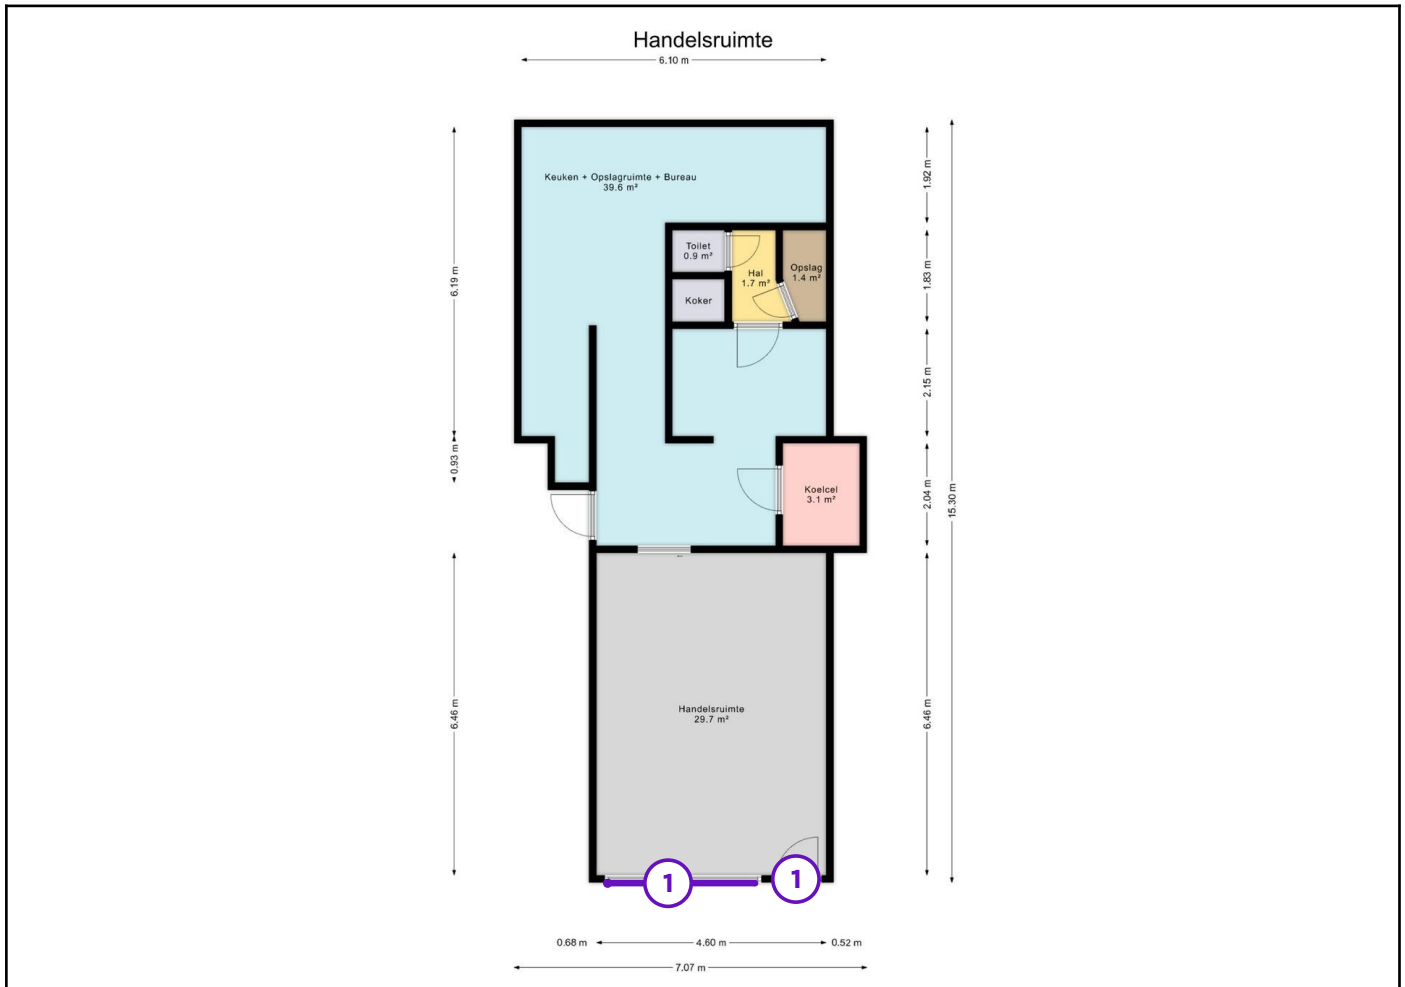
Plan 1.1: Plan gelijkvloers

Beschrijving	Type	Actie
1. Geen verdachte mastiek tussen raam en metselwerk	Advies	-

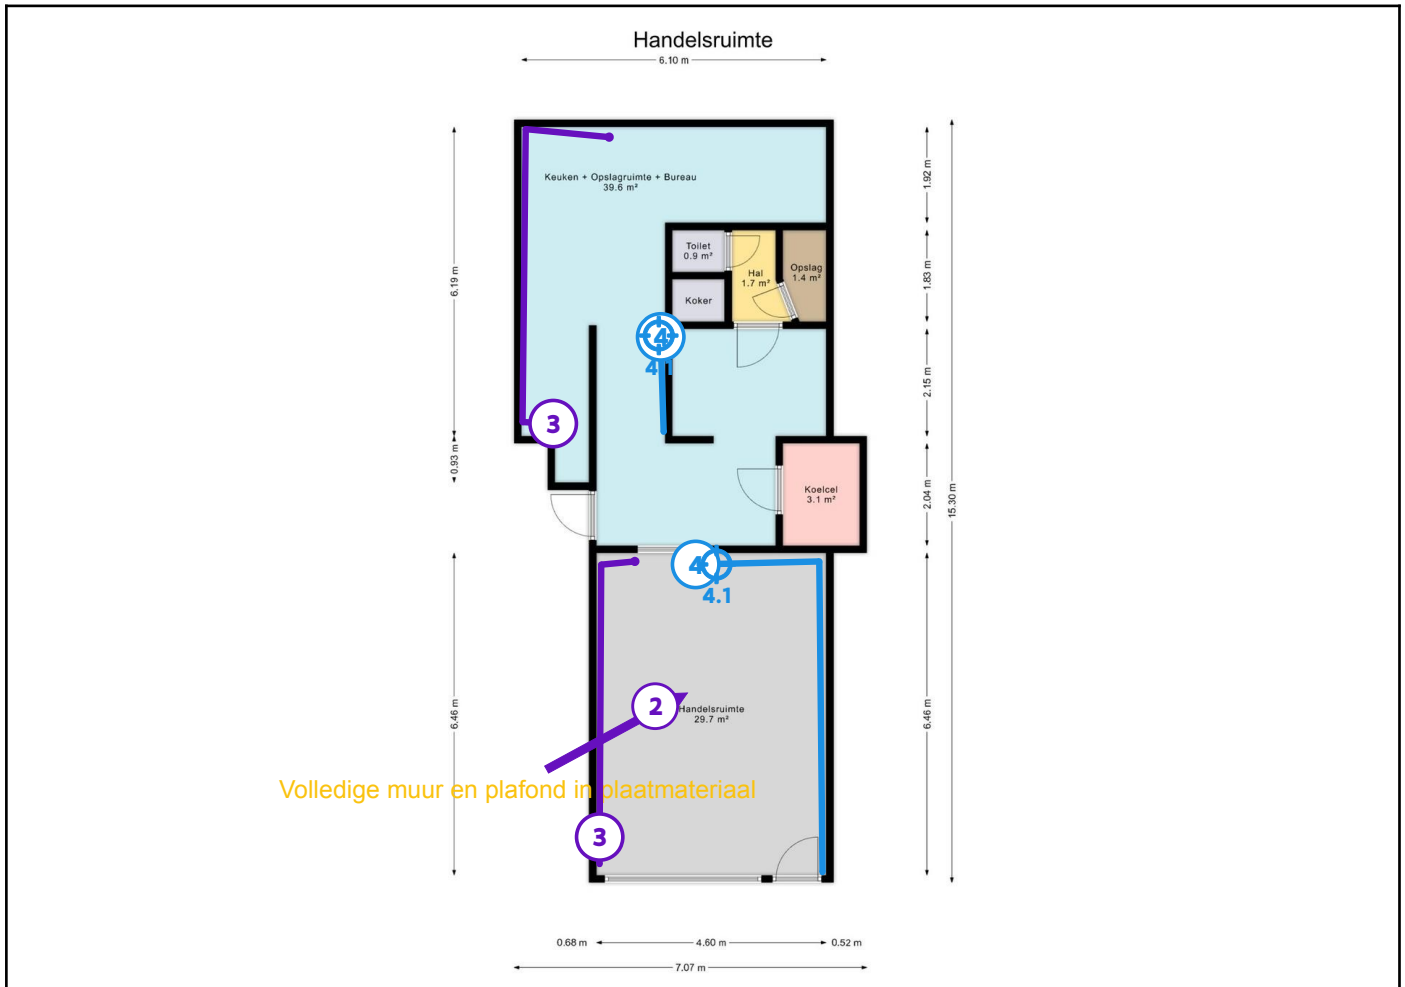
Plan 1.2: Plan gelijkvloers Muur en plafond

Beschrijving	Type	Actie
2. Muur en Plafond afwerking plaatmateriaal	Advies	-
3. Tegels verlijming	Advies	-
4. Pleisterwerk Muur	Geen asbest	-
4.1 Code: MM01	Mengmonster	-

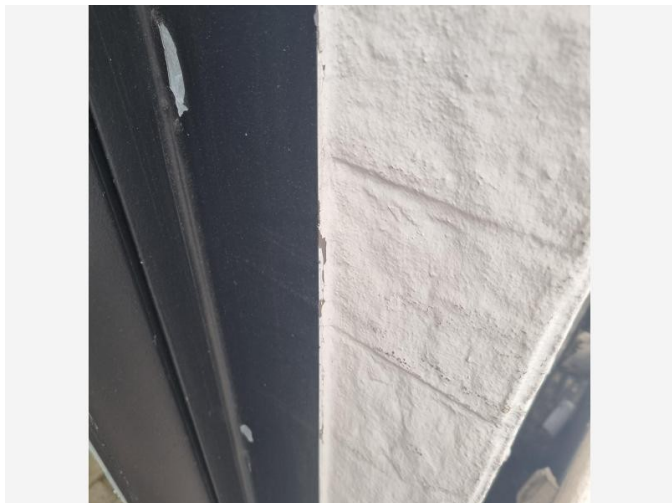
Fiche 1: Geen verdachte mastiek tussen raam en metselwerk

Er is geen verdachte mastiek aanwezig tussen de ramen en gevelmetselwerk.

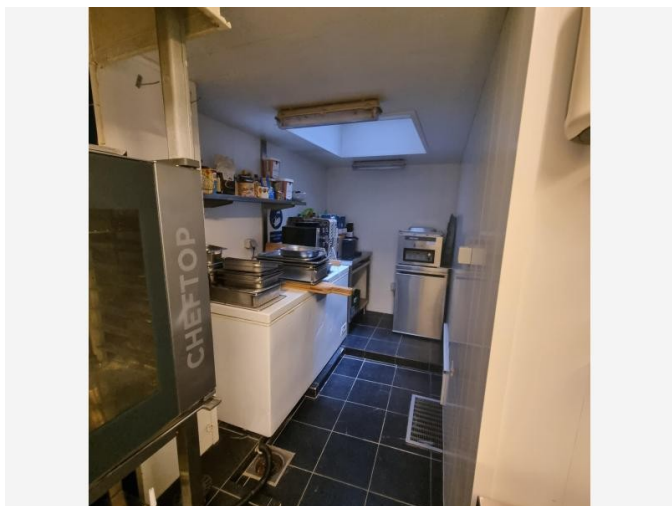
Het is niet zichtbaar of hier nog pleisterwerk aanwezig is onder het materiaal, dit is destructief onderzoek en niet noodzakelijk voor dit attest. Bij het constateren van oud pleisterwerk bij afname van het materiaal moet er eerst stalen genomen worden.

Identificatiemethode	Verder destructief onderzoek indien noodzakelijk
----------------------	--

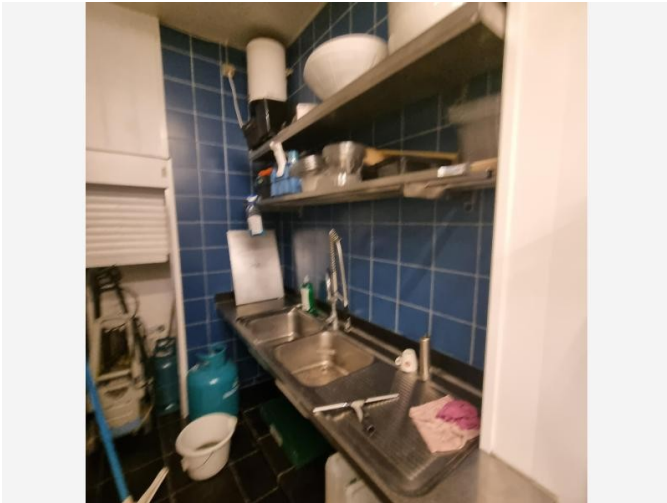
De tegels konden niet verder onderzocht worden naar verlijming van de tegel. Dit behoort tot destructief onderzoek en dit is niet noodzakelijk voor dit attest. Bij het verwijderen van de tegels moet er aandacht worden gegeven dat er mogelijk asbestverdacht lijm werd gebruikt voor de bevestiging.

Identificatiemethode	Verder destructief onderzoek indien noodzakelijk
----------------------	--

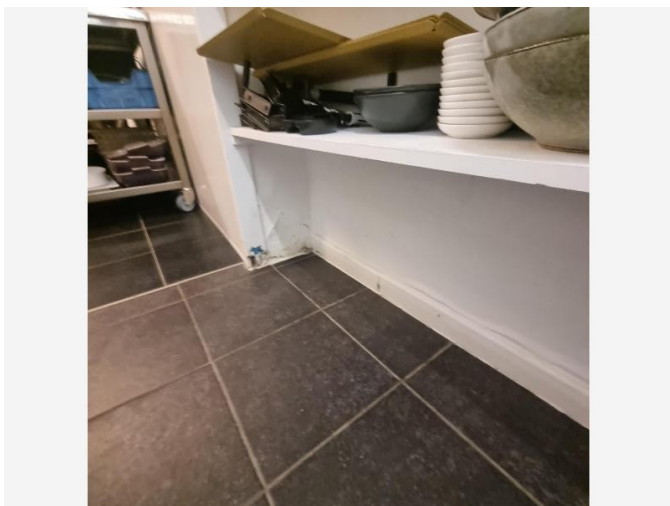
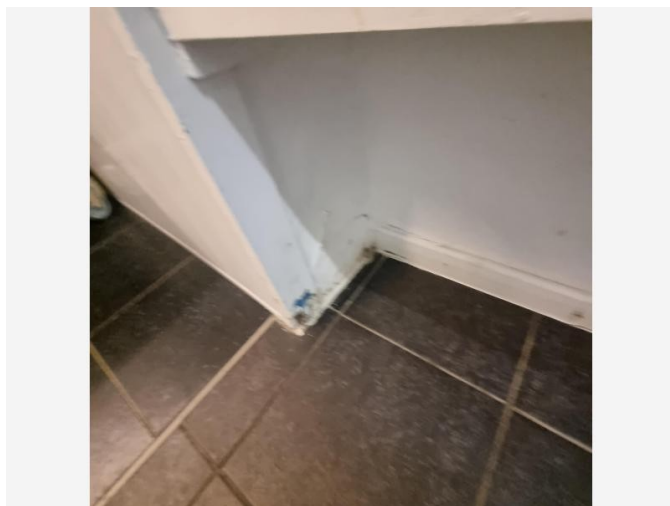
Geen asbest

#	Type	Referentie	Resultaat
4.1	Mengmonster	MM01	Geen asbest

Beschrijving	Pleisterwerk Muur
Omgeving	Binnen
Primaire drager	Binnenwand
Bindmiddel van materiaal	Gips - kalk
Gebondenheid op basis van bindmiddel	Niet-hechtgebonden
Hoeveelheid (oppervlakte - dikte - aantal)	• 12,00 m ² - 0,49 cm - 1 stuk
Totaal volume	0,059 m ³
Identificatiemethode	Vaststelling met monstername
Destructieve handeling voor identificatie	Nee
Opmerking	Doordat de handelsruimte een bereiding is van voedsel is er heel weinig pleisterwerk aanwezig, enkel is winkelruimte pleisterwerk en klein stukje in verwerkingsruimte.
