ELEKTRISCHE INSTALLATIES OP LAAGSPANNING EN OP ZEER LAGE SPANNING (Boek 1 - KB 08/09/2019)

Plaats controle:	Rosa Laperelaan 11, 8501 HEULE		
EAN-code installatie:	/		
Tarief teller(s):	Dag	Private HS-cabine:	Neen
Nummer teller(s):	33070032	DNB:	Fluvius
Index teller(s):	018274	Type lokaal:	Gesloten woning
Type installatie:	Wooneenheid

Overeenkomstig de voorschriften van Boek 1 – Installaties op laagspanning en op zeer lage spanning – Interne procedure QPRO/ELE/001			
Type controle:	Controlebezoek verkoop oude huishoudelijke installatie (8.4.2)		
Datum uitvoering:	<input checked="" type="checkbox"/> Vóór 01/10/1981	<input checked="" type="checkbox"/> Na 01/10/1981 en vóór 01/06/2020	<input type="checkbox"/> Na 01/06/2020
Nota's:	Zie rubriek "VASTSTELLINGEN - Opmerkingen"		
Afwijkingen (Deel 8):	Toegepast		
Herkeuring op verslag:	/

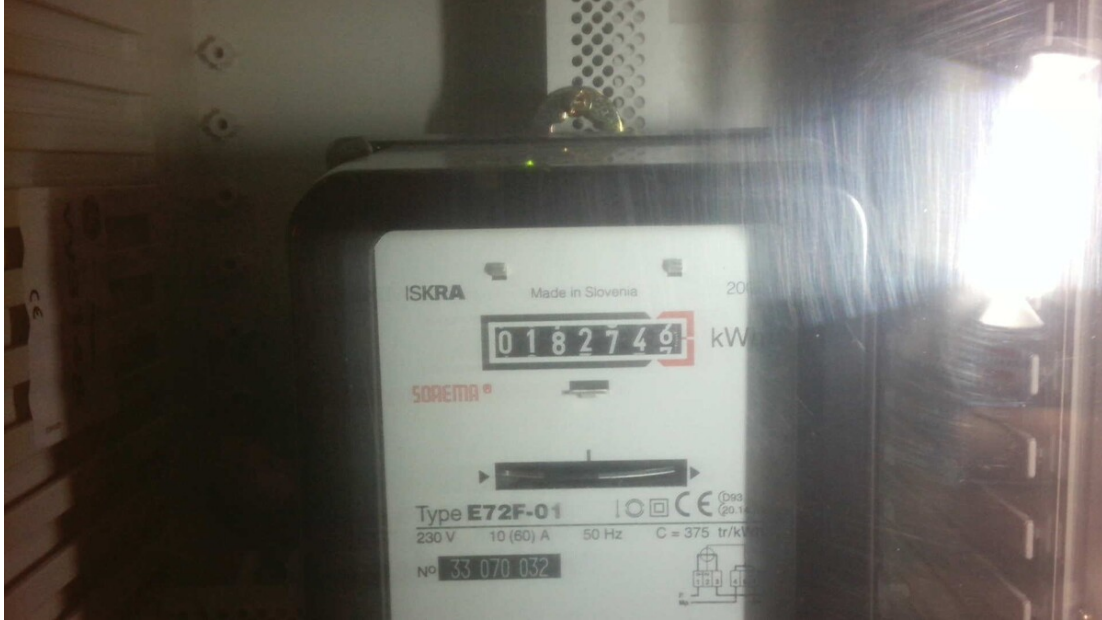
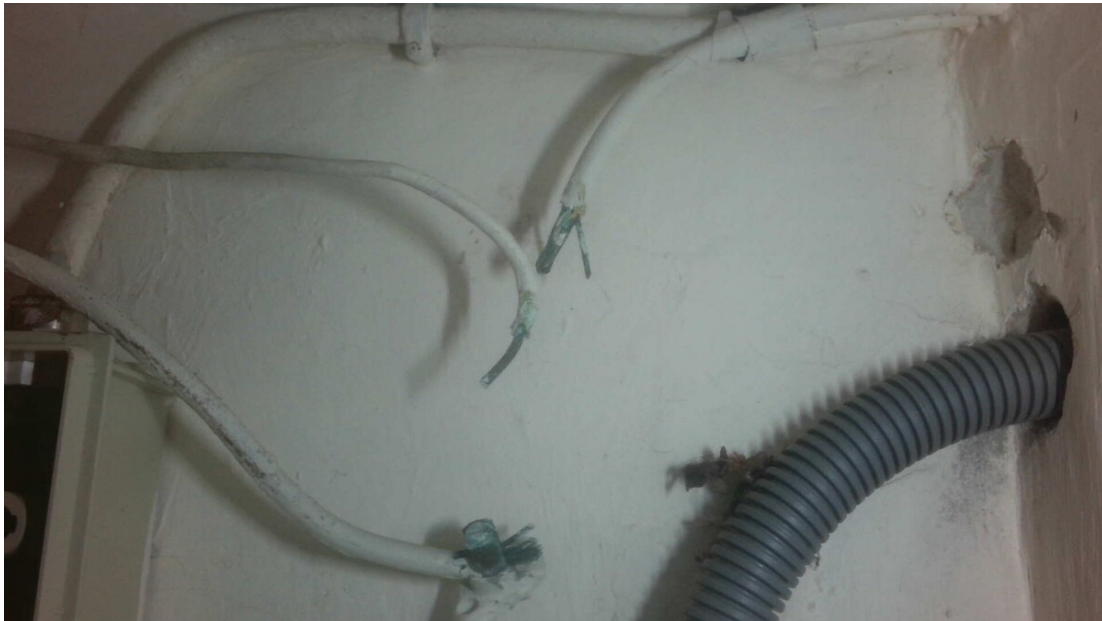
Vereenvoudigd situatieplan of foto/schema van de (elektrische) installatie:

Uitleg: PIN AFGEKOPPELD VAN HOOFDAARDINGSKLEM IN BORD 1 /ZIE RECHTSBOVEN BORD 1
- 3.11. - De contactdozen voorzien van een aardingscontact moeten ook verplicht verbonden worden via de beschermingsgeleider met de algemene aardingsinstallatie. (Boek 1, Onderafdeling 5.3.5.2. (b))
- 3.12. - De contactdozen, met uitzondering van deze op zeer lage veiligheidsspanning, moeten voorzien zijn van een aardingscontact dat verbonden is met de beschermingsgeleider (behalve wanneer gevoed via een individuele beschermingstransformator). (Boek 1, Onderafdeling 5.3.5.2. (b))
