# Asbestinventarisatetest

Spoorweglaan 30/21, 8500 Kortrijk

Attestnummer : **20250403-000243.000**

Uitgegeven op : **03.04.2025**

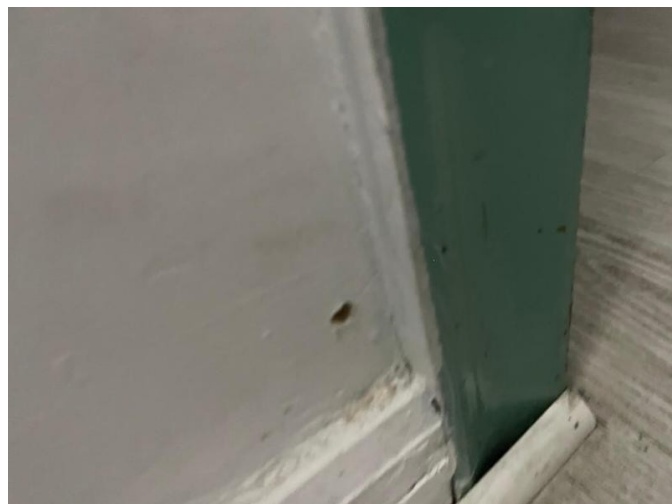
## Fiche 3: Pleisterwerk wand

Geen asbest

| # | Type | Referentie | Resultaat |
|---|---|---|---|
| 3.1 | Mengmonster | ODB-001 | Geen asbest |

| Beschrijving | Pleisterwerk wand |
| Bindmiddel van materiaal | Gips - kalk |
| Hoeveelheid (oppervlakte - dikte - aantal) | • 100,00 m <sup>2</sup> - 1,00 cm - 1 stuk |

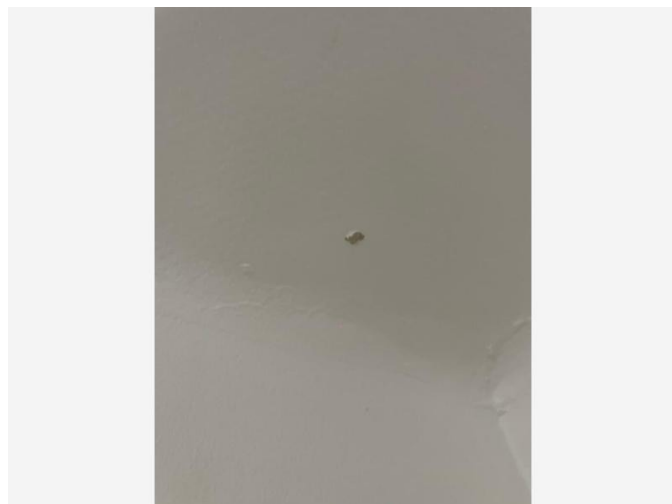
## Fiche 4: pleisterwerk plafond

Geen asbest

| # | Type | Referentie | Resultaat |
|---|---|---|---|
| 4.1 | Mengmonster | ODB-002 | Geen asbest |

| Beschrijving | pleisterwerk plafond |
| Bindmiddel van materiaal | Gips - kalk |
| Hoeveelheid (oppervlakte - dikte - aantal) | • 80,00 m <sup>2</sup> - 1,00 cm - 1 stuk |
