Asbestinventarisatetest

Moerlandstraat 74, 9100 Sint-Niklaas

Attestnummer : 20231020-000014.000

Uitgegeven op : 20.10.2023

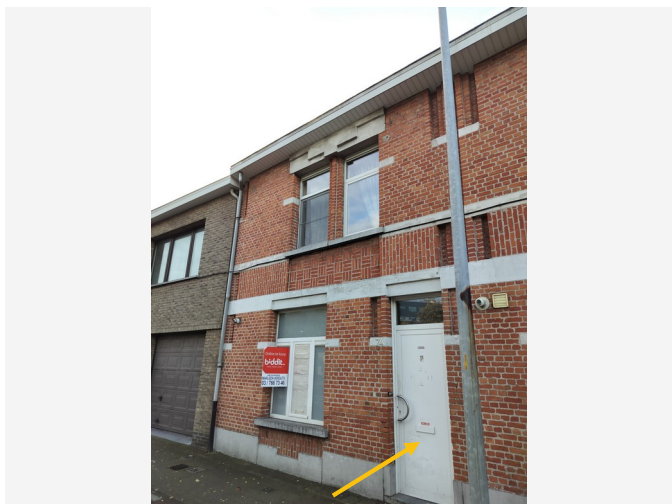
Situeringfoto

Tijdelijke beperking

Reden: Slotvaste toegangspoort, -deur of -luik

Uitleg van de asbestdeskundige: Gedwongen verkoop: 3 maal langsgegaan om asbestattest te kunnen opstellen. Telkens de toegang geweigerd.

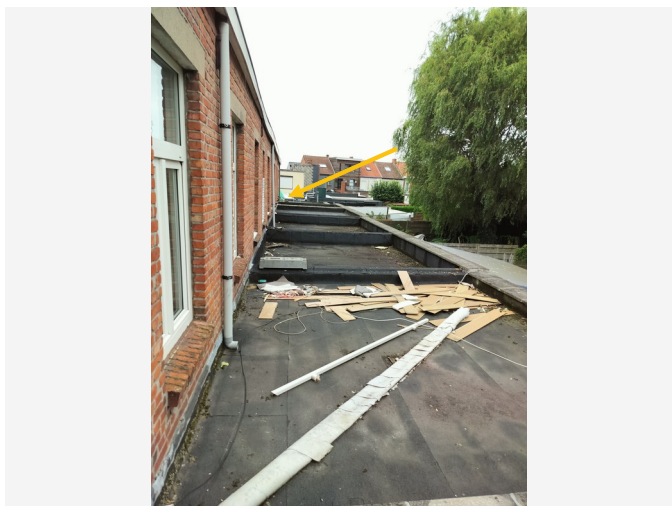
Vrije foto

Kans op oude asbesthoudende roofing/lijm die asbest kan bevatten. Zelfs onder de bestaande roofing.

Identificatiemethode	Redelijk vermoeden
Primaire drager	Plat dak
(Asbest)materiaal	In-situ afwerkingslagen - Lijm laag
Bindmiddel	Lijm
Gebondenheid bindmiddel	Hecht
