Asbestinventarisatetest

Moerlandstraat 76, 9100 Sint-Niklaas

Attestnummer : 20231020-000012.001

Uitgegeven op : 20.10.2023

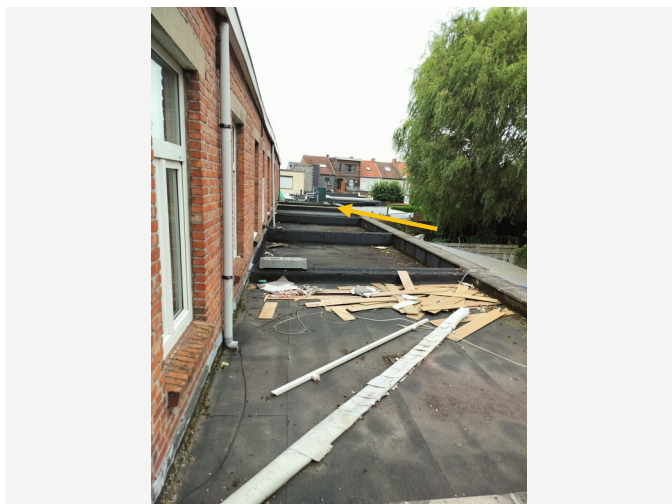
Vrije foto

Kans op oude asbesthoudende roofing/lijm die asbest kan bevatten. Zelfs onder de bestaande roofing.

Identificatiemethode	Redelijk vermoeden
Primaire drager	Plat dak
(Asbest)materiaal	In-situ afwerkingslagen - Lijm laag
Bindmiddel	Lijm
Gebondenheid bindmiddel	Hecht
