Asbestinventarisatetest

Moerlandstraat 80, 9100 Sint-Niklaas

Attestnummer : **20231014-000015.000**

Uitgegeven op : **14.10.2023**

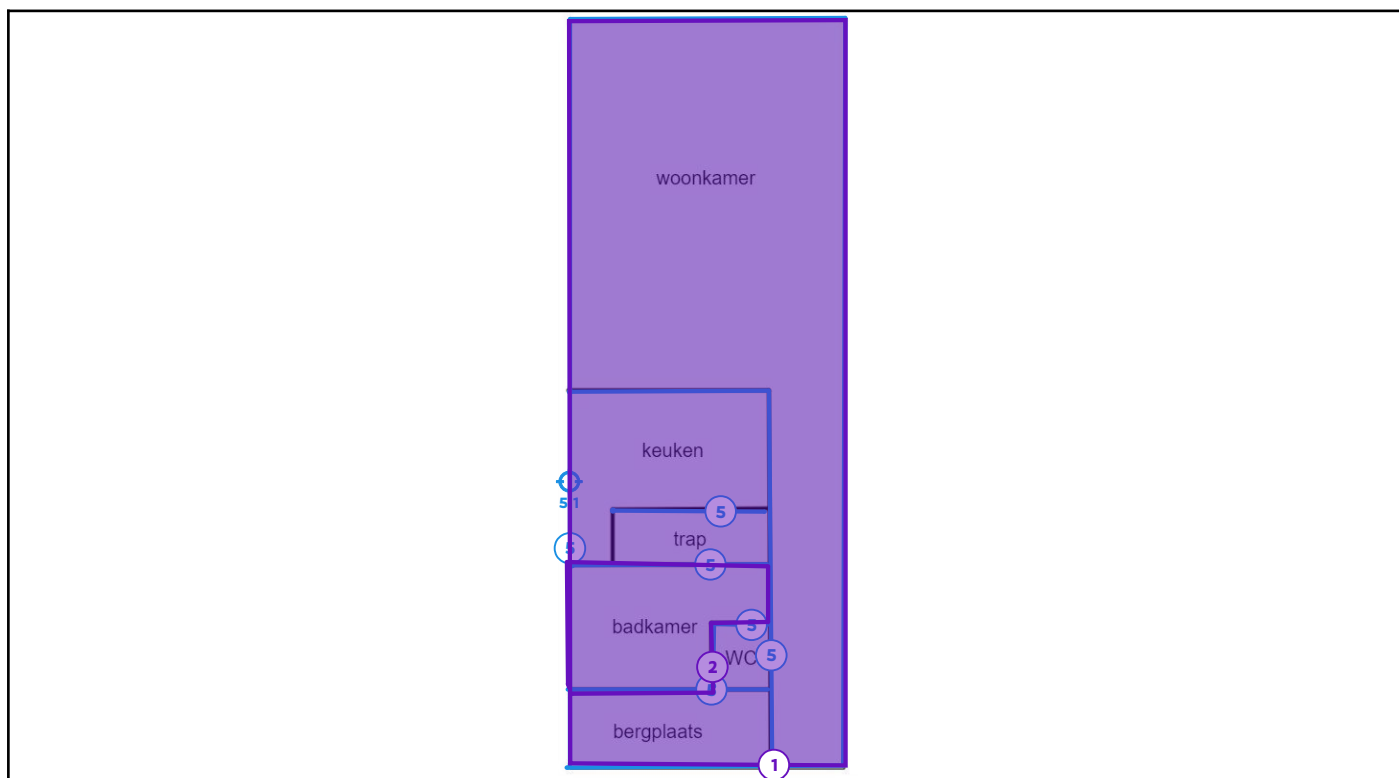
Plan 1.1: grondplan

Beschrijving	Type	Actie
1. Lijmresten tegels (vloer)	Advies	-
2. Lijmresten tegels (muur)	Advies	-
5. pleisterwerk muur	Geen asbest	-
5.1 Code: 1	Mengmonster	-

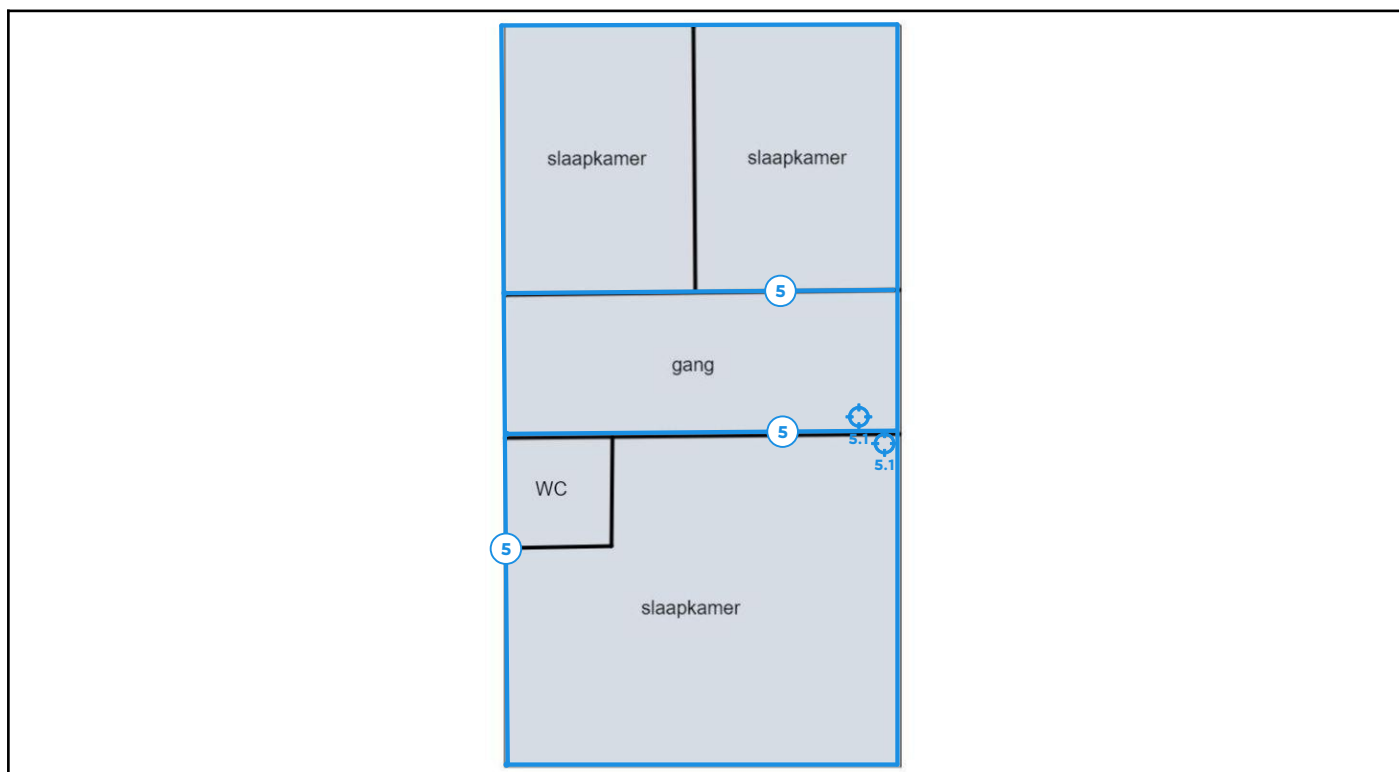
Plan 1.2: eerste

Beschrijving	Type	Actie
5. pleisterwerk muur	Geen asbest	-
5.1 Code: 1	Mengmonster	-

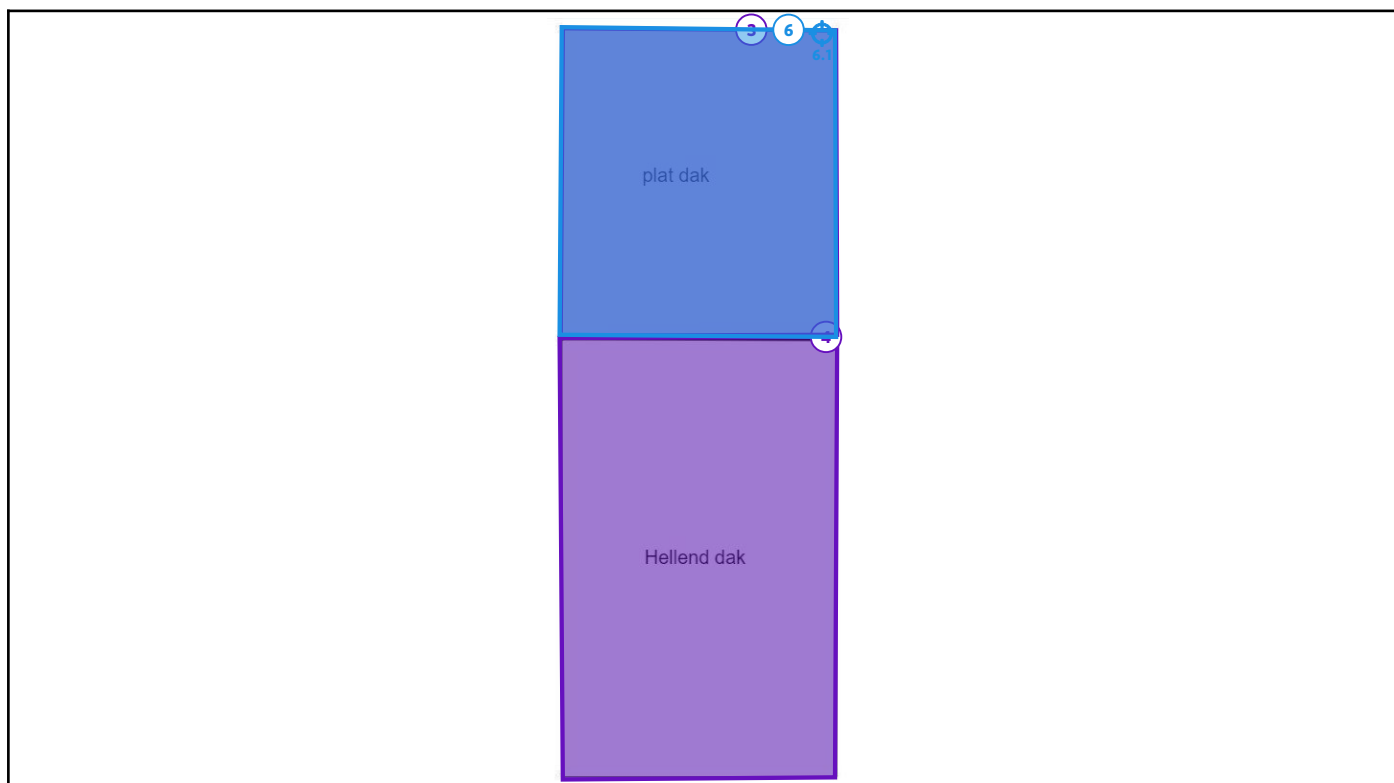
Plan 1.4: dakenplan

Beschrijving	Type	Actie
3. Roofing/lijm plat dak	Advies	-
4. onderdak = niet asbesthoudend	Advies	-
6. roofing plat dak	Geen asbest	-
6.1 Code: 2	Puntmonster	-

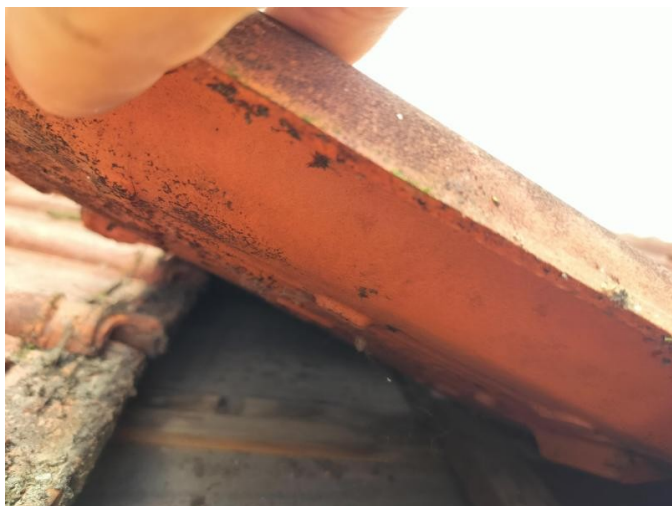
Vrije foto

onderdak = niet asbesthoudend =

Identificatiemethode	Vaststelling & expertise (niet-asbestverdacht)
----------------------	--

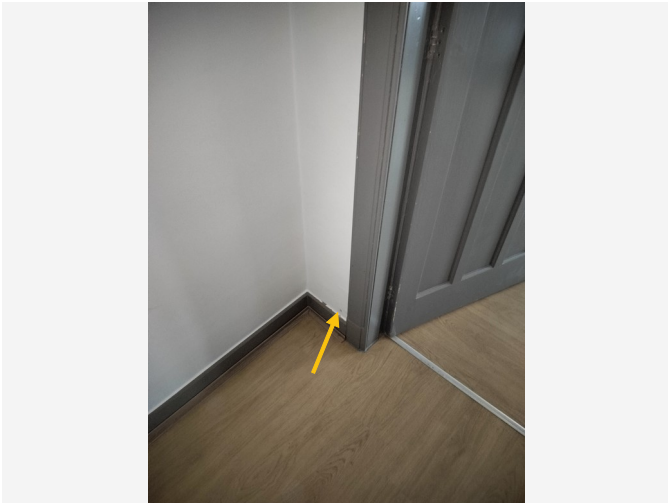
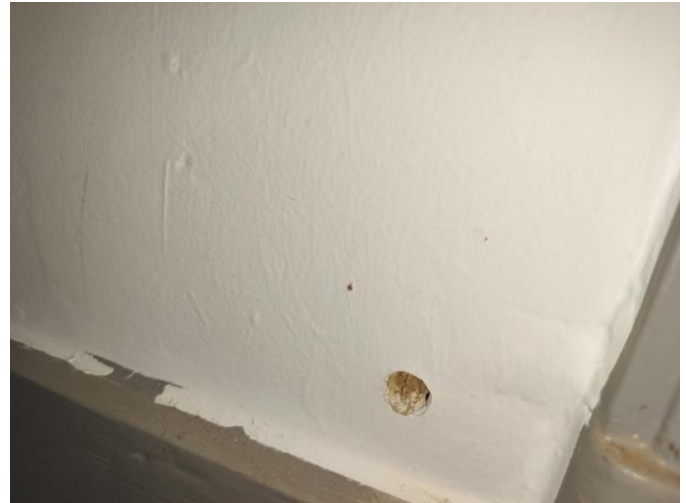
Fiche 5: pleisterwerk muur

Overzichtsfoto

Detailfoto

Geen asbest

#	Type	Referentie	Resultaat
5.1	Mengmonster	1	Geen asbest

Beschrijving	pleisterwerk muur
Omgeving	Binnen
Primaire drager	Binnenwand

Bindmiddel van materiaal	Gips - kalk
Gebondenheid op basis van bindmiddel	Niet-hechtgebonden
Hoeveelheid (oppervlakte - dikte - aantal)	• 300,00 m ² - 1,00 cm - 1 stuk
Totaal volume	3,00 m ³
Identificatiemethode	Vaststelling met monstername
Destructieve handeling voor identificatie	Nee
Opmerking	Geen staalname pleisterwerk plafond: geen pleisterwerk aanwezig, verlaagde plafonds.

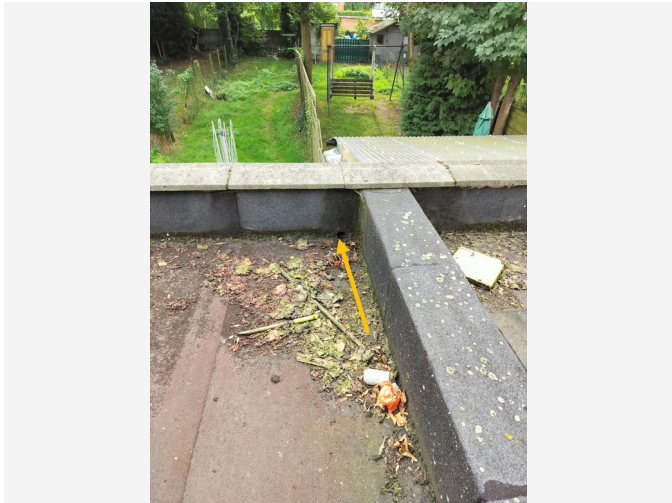
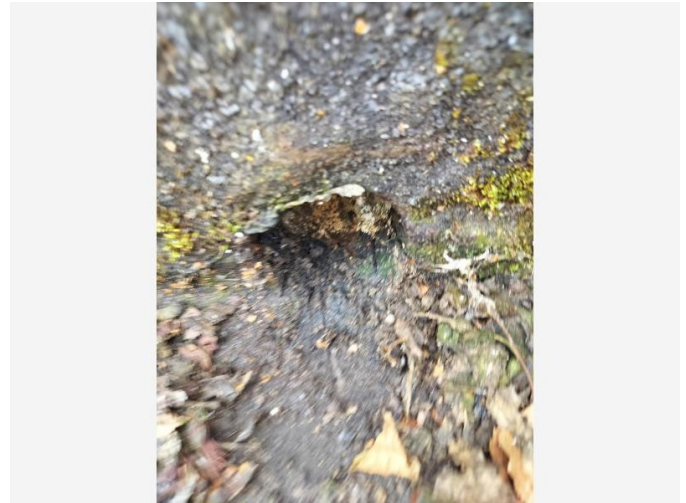
Overzichtsfoto

Detailfoto

Geen asbest

#	Type	Referentie	Resultaat
6.1	Puntmonster	2	Geen asbest

Beschrijving	roofing plat dak
Omgeving	Buiten
Primaire drager	Plat dak
Bindmiddel van materiaal	Bitumen (roofing, teer, asfalt)

Gebondenheid op basis van bindmiddel	Hecht
Hoeveelheid (oppervlakte - aantal)	• 20,00 m ² - 1 stuk
Totale oppervlakte	20,00 m ²
Identificatiemethode	Vaststelling met monstername
Destructieve handeling voor identificatie	Nee
