Keuringsverslag van een elektrische laagspanning- en zeer lage spanningsinstallatie

Datum keuring: 24/06/2024

Straatnaam Bergense Steenweg
Huisnummer 16
Busnummer
Postcode 2270
Gemeente Herenthout
Land België

Controlebezoek van een huishoudelijke installatie volgens (KB 08/09/2019) - AREI Boek 1- 6.5. en 4.2.4.3.

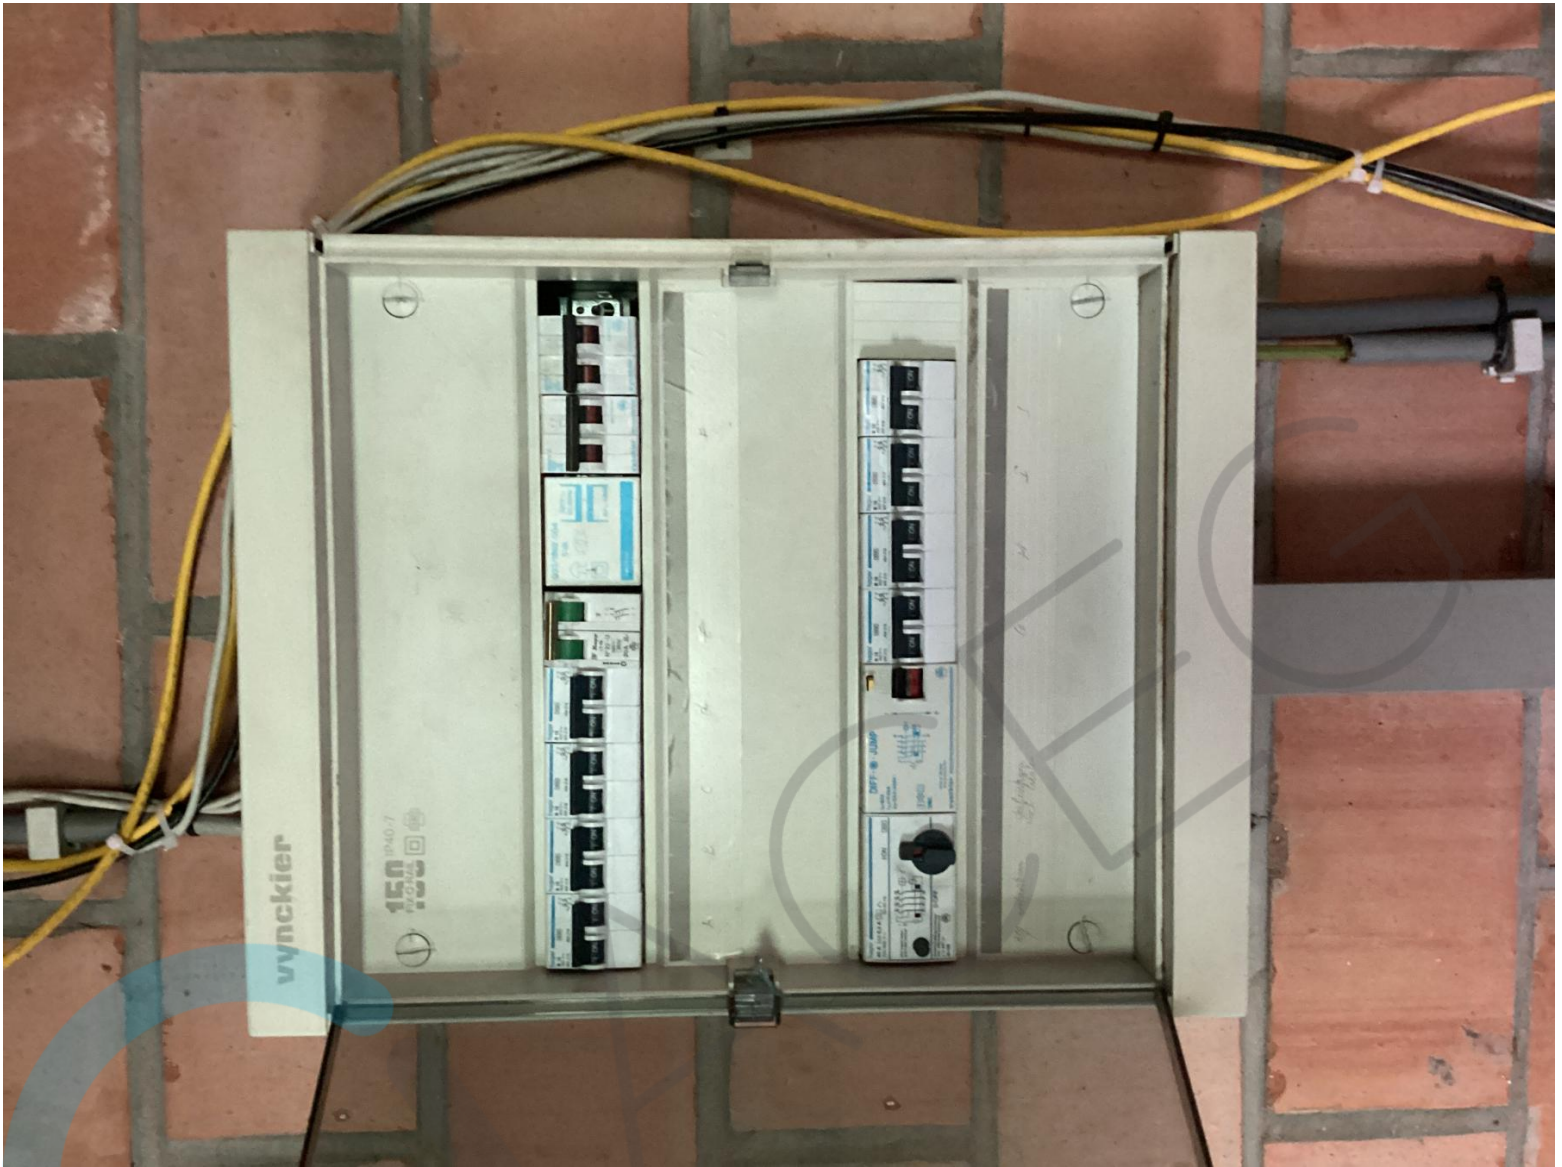
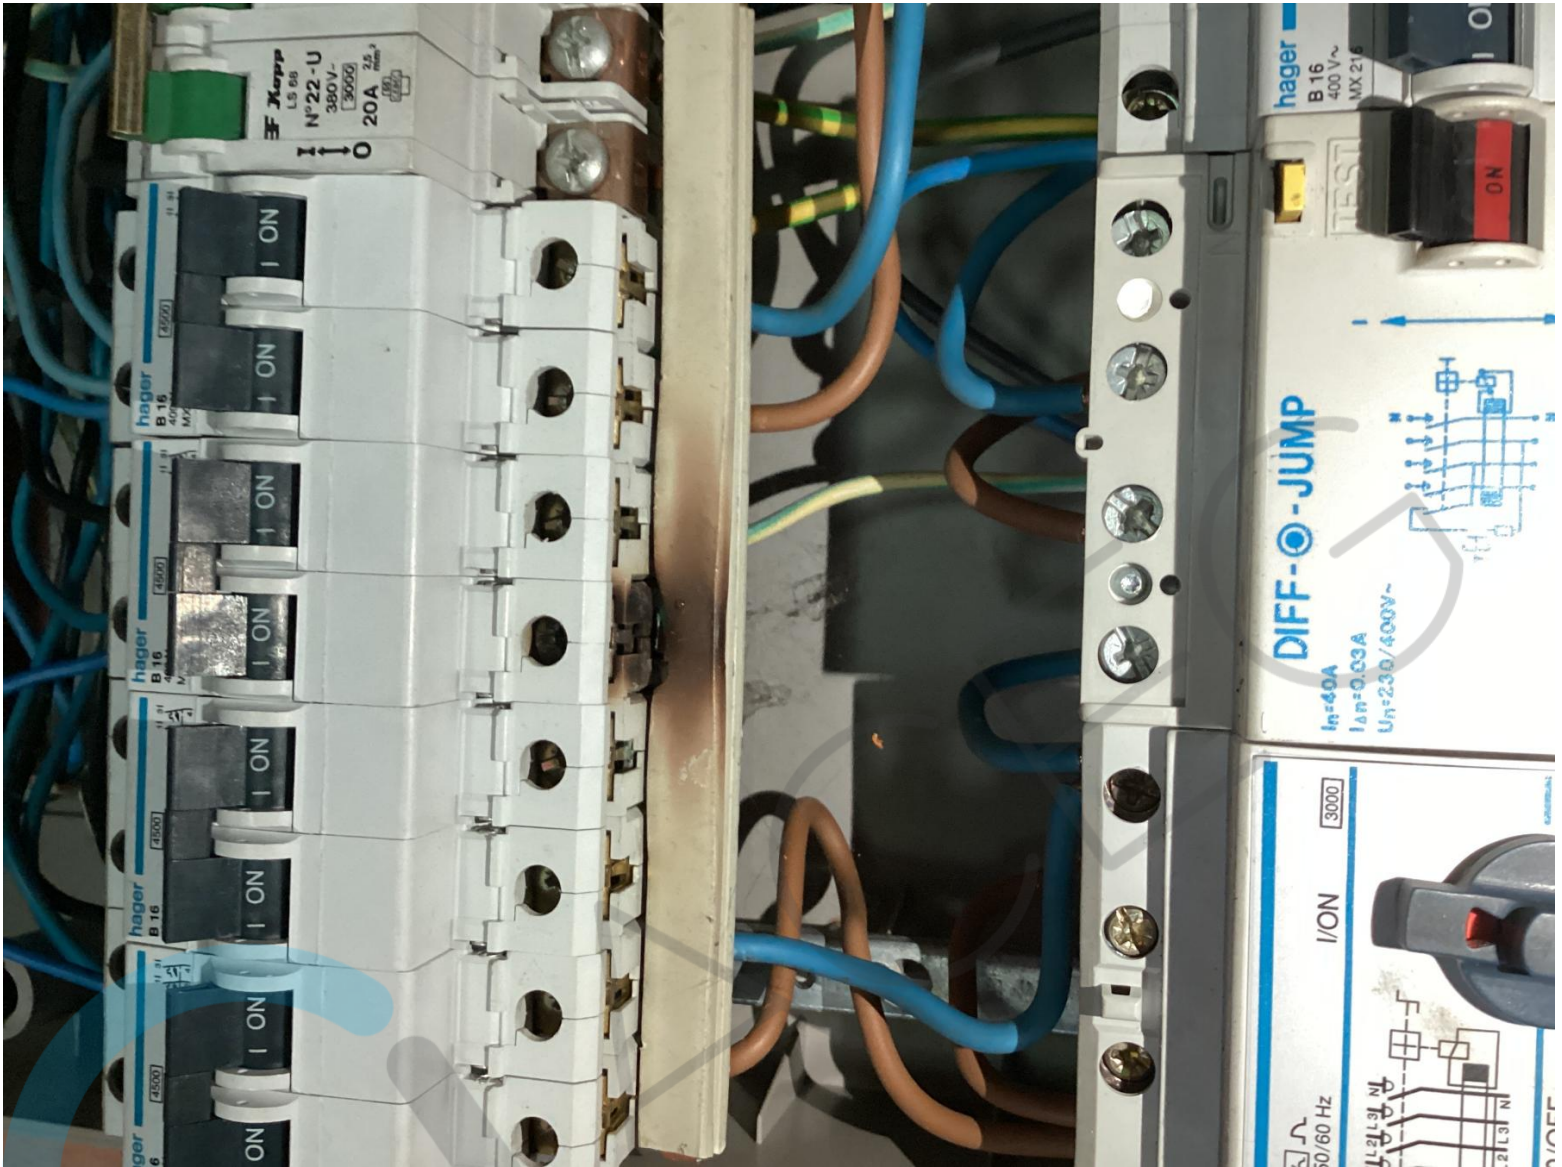
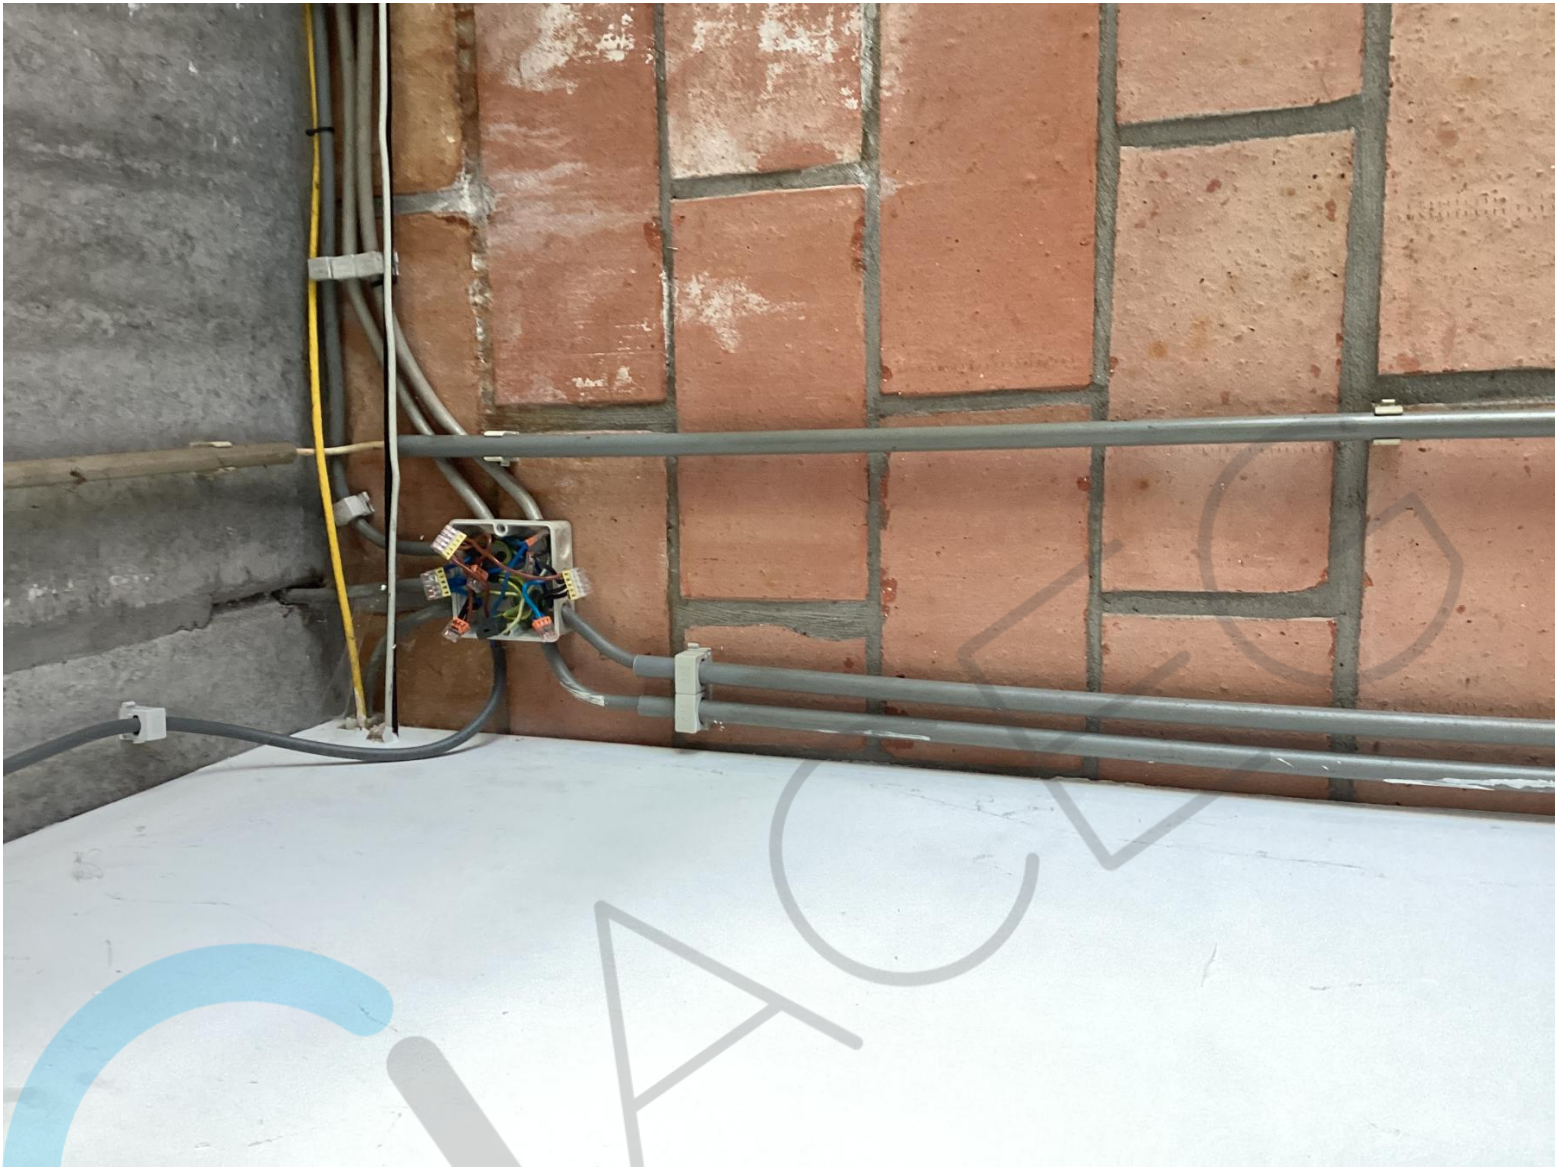
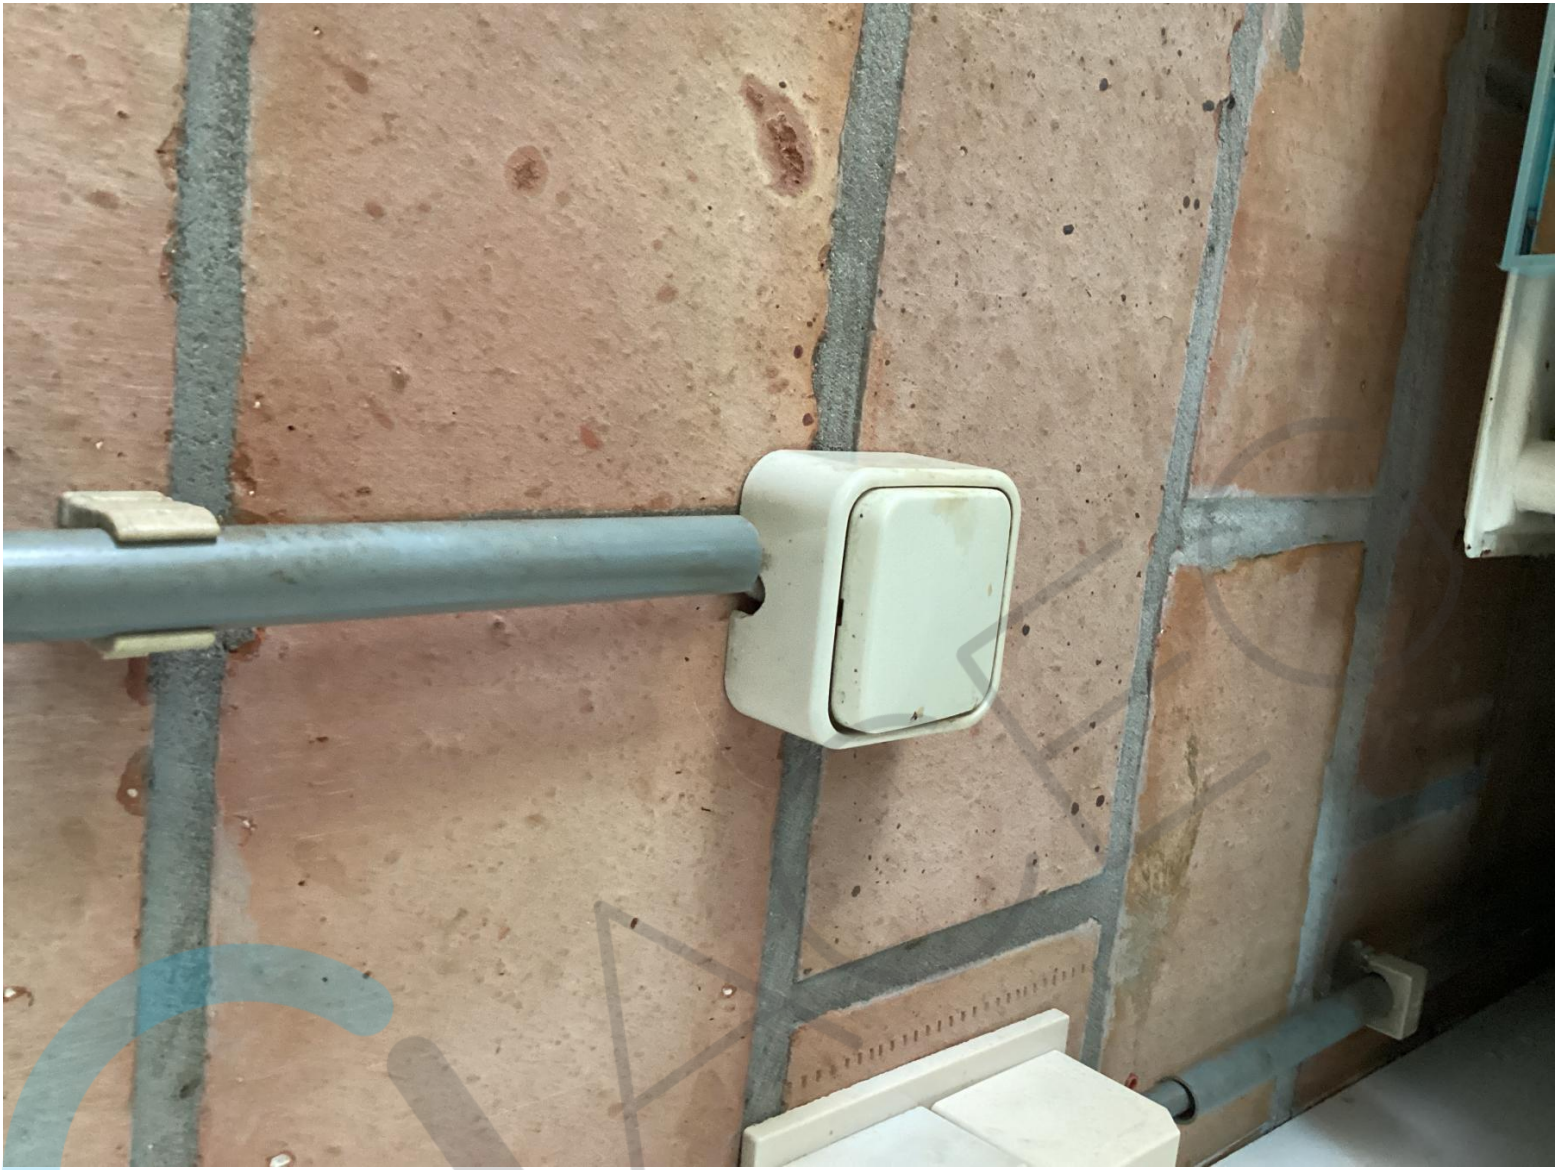
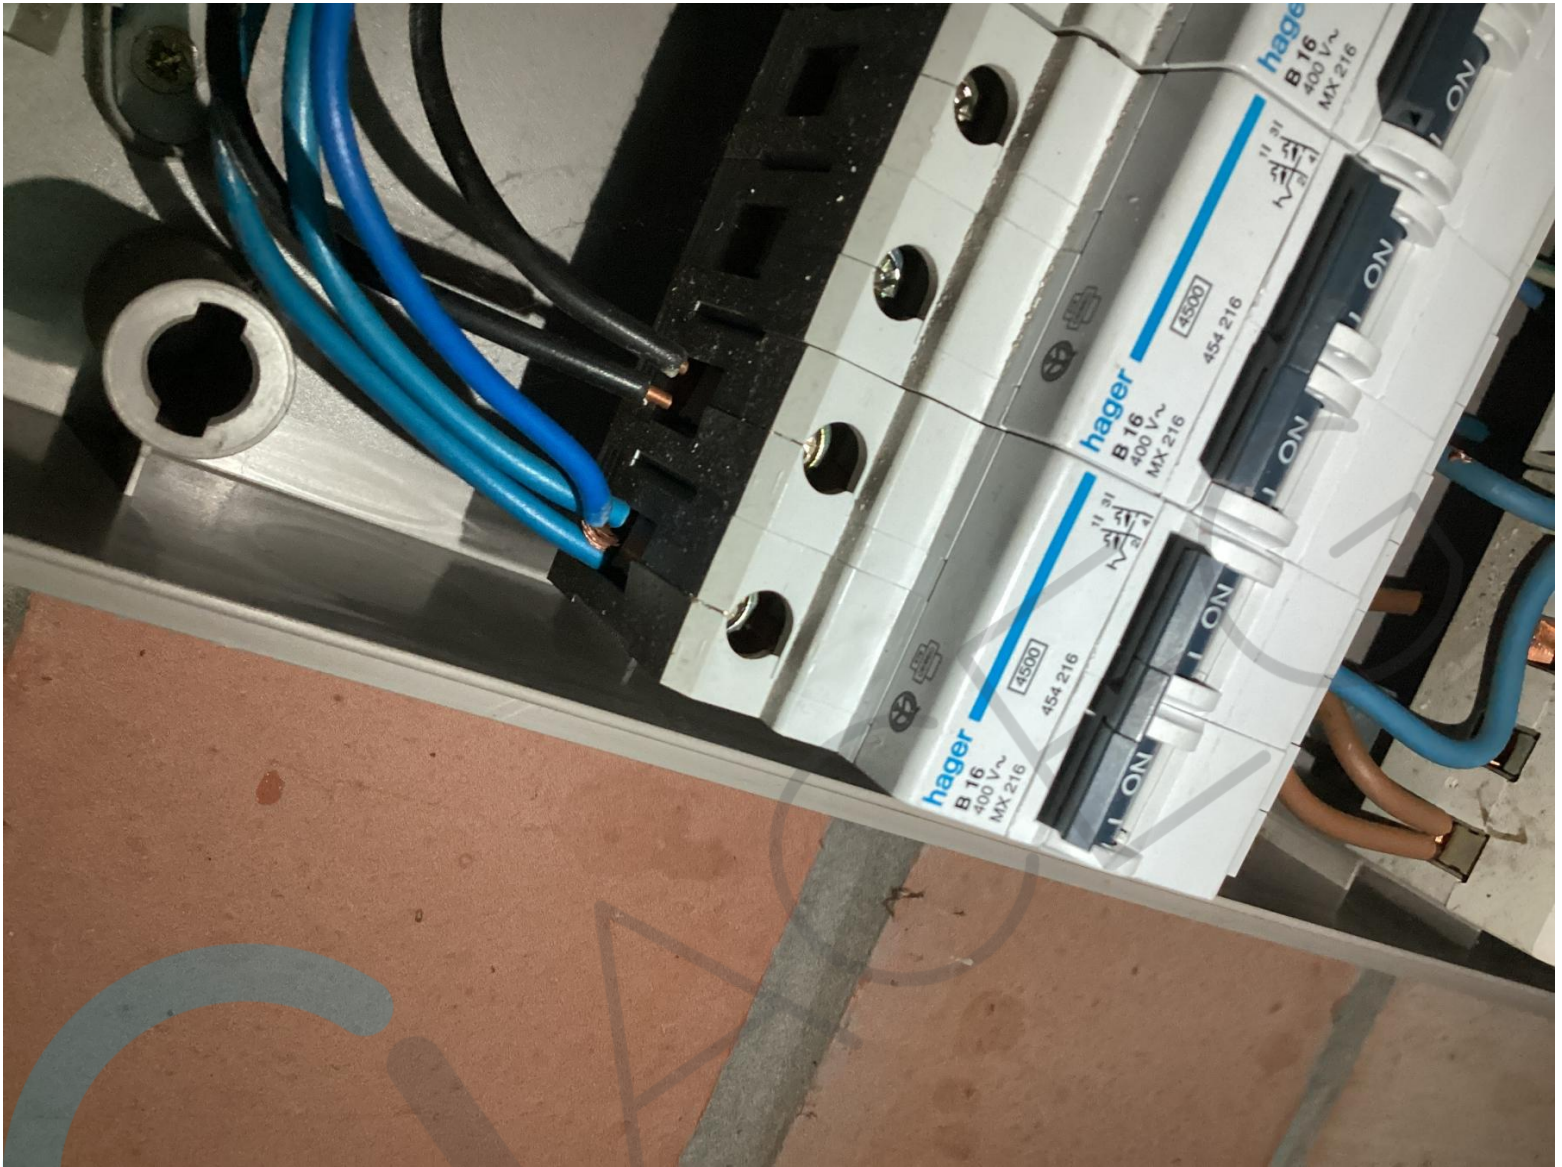
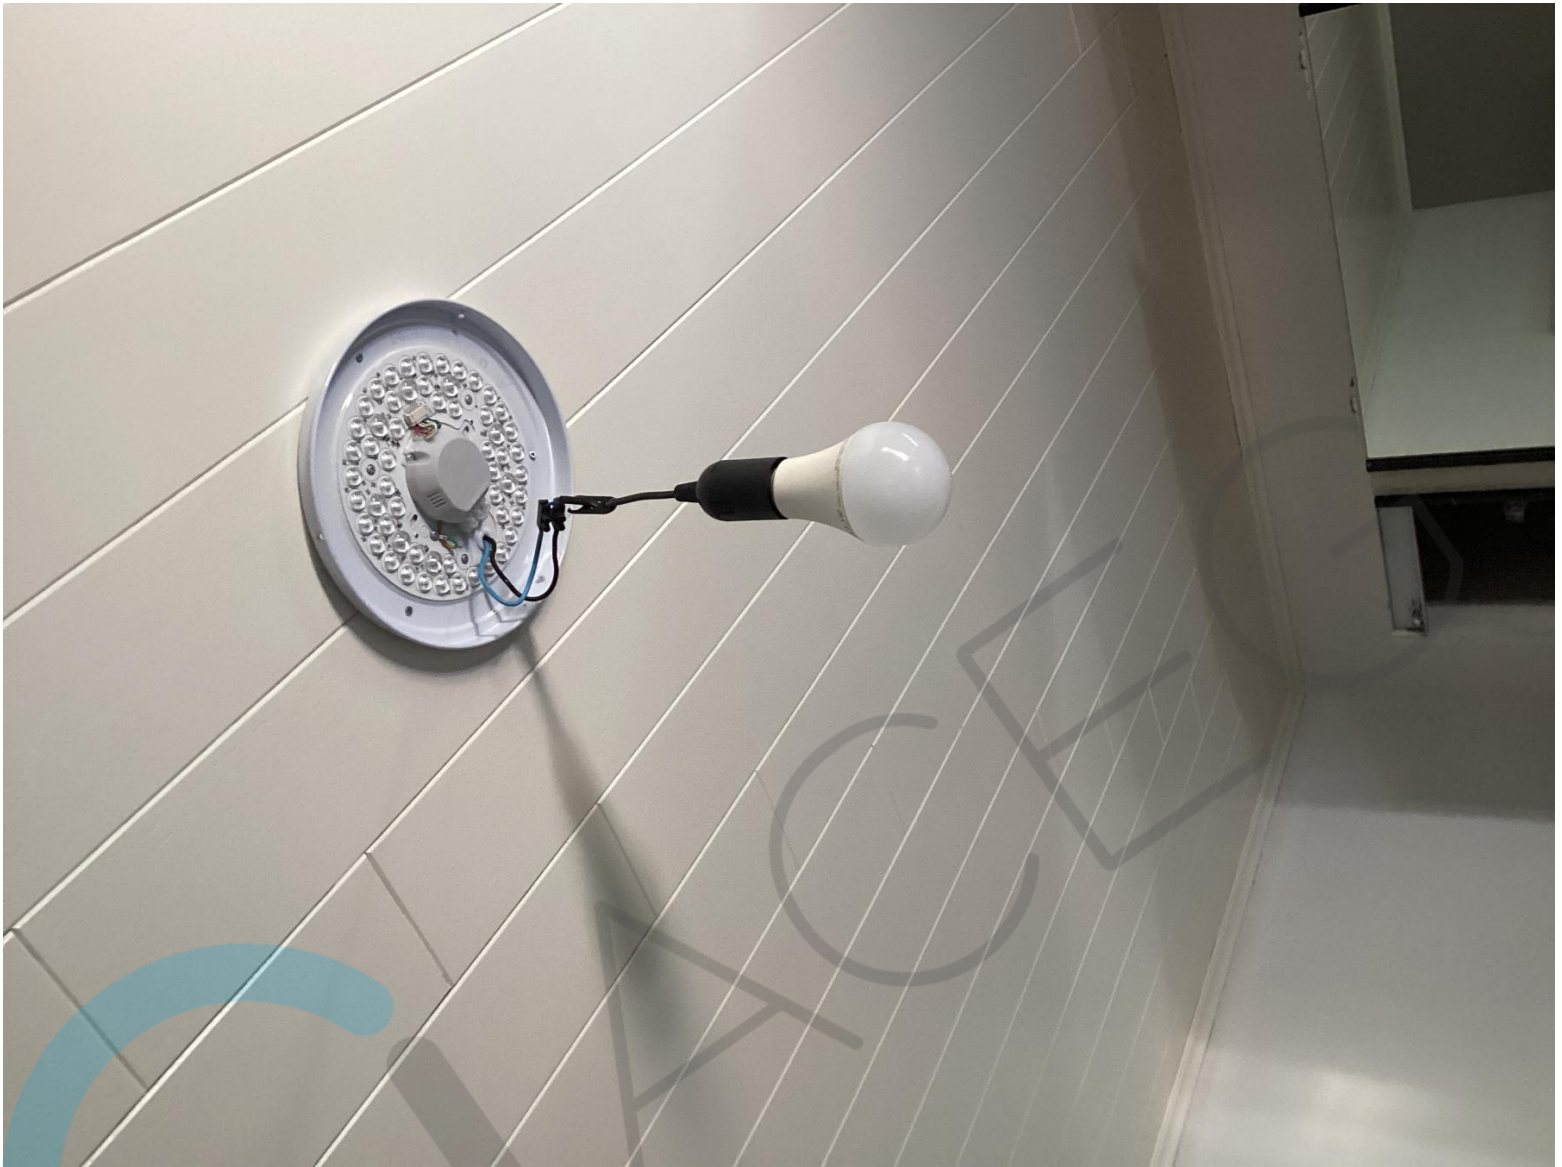
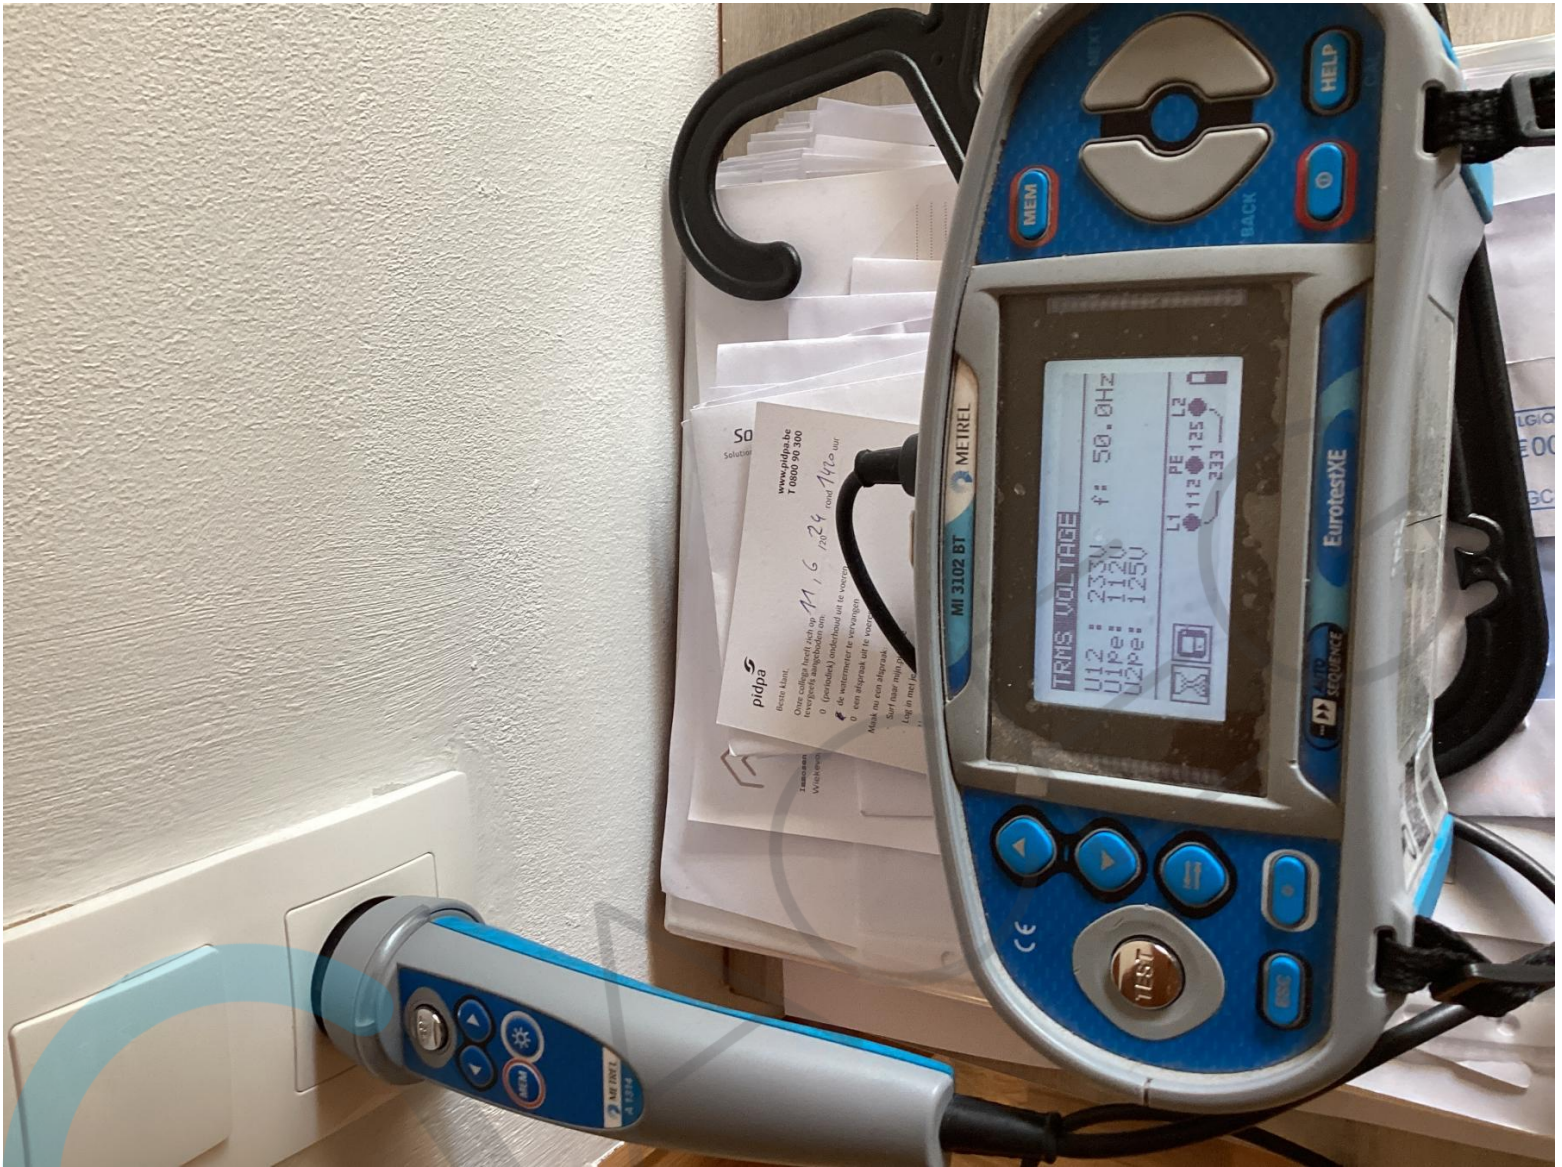
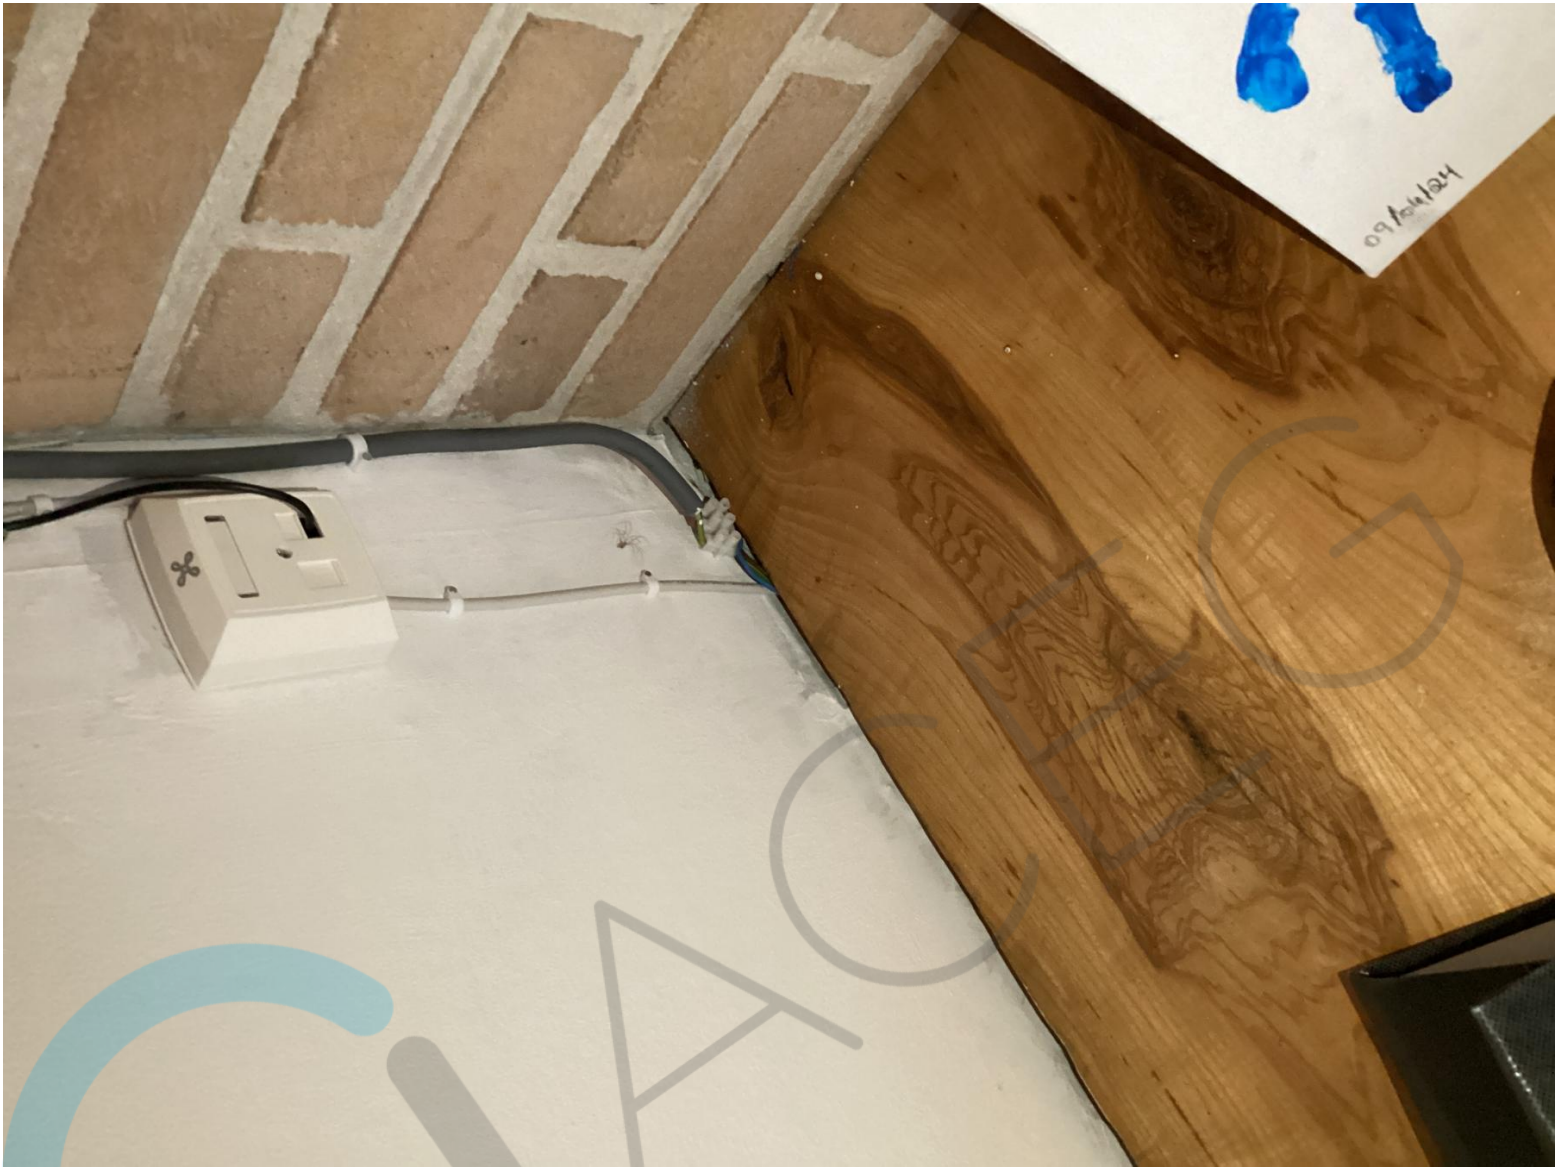
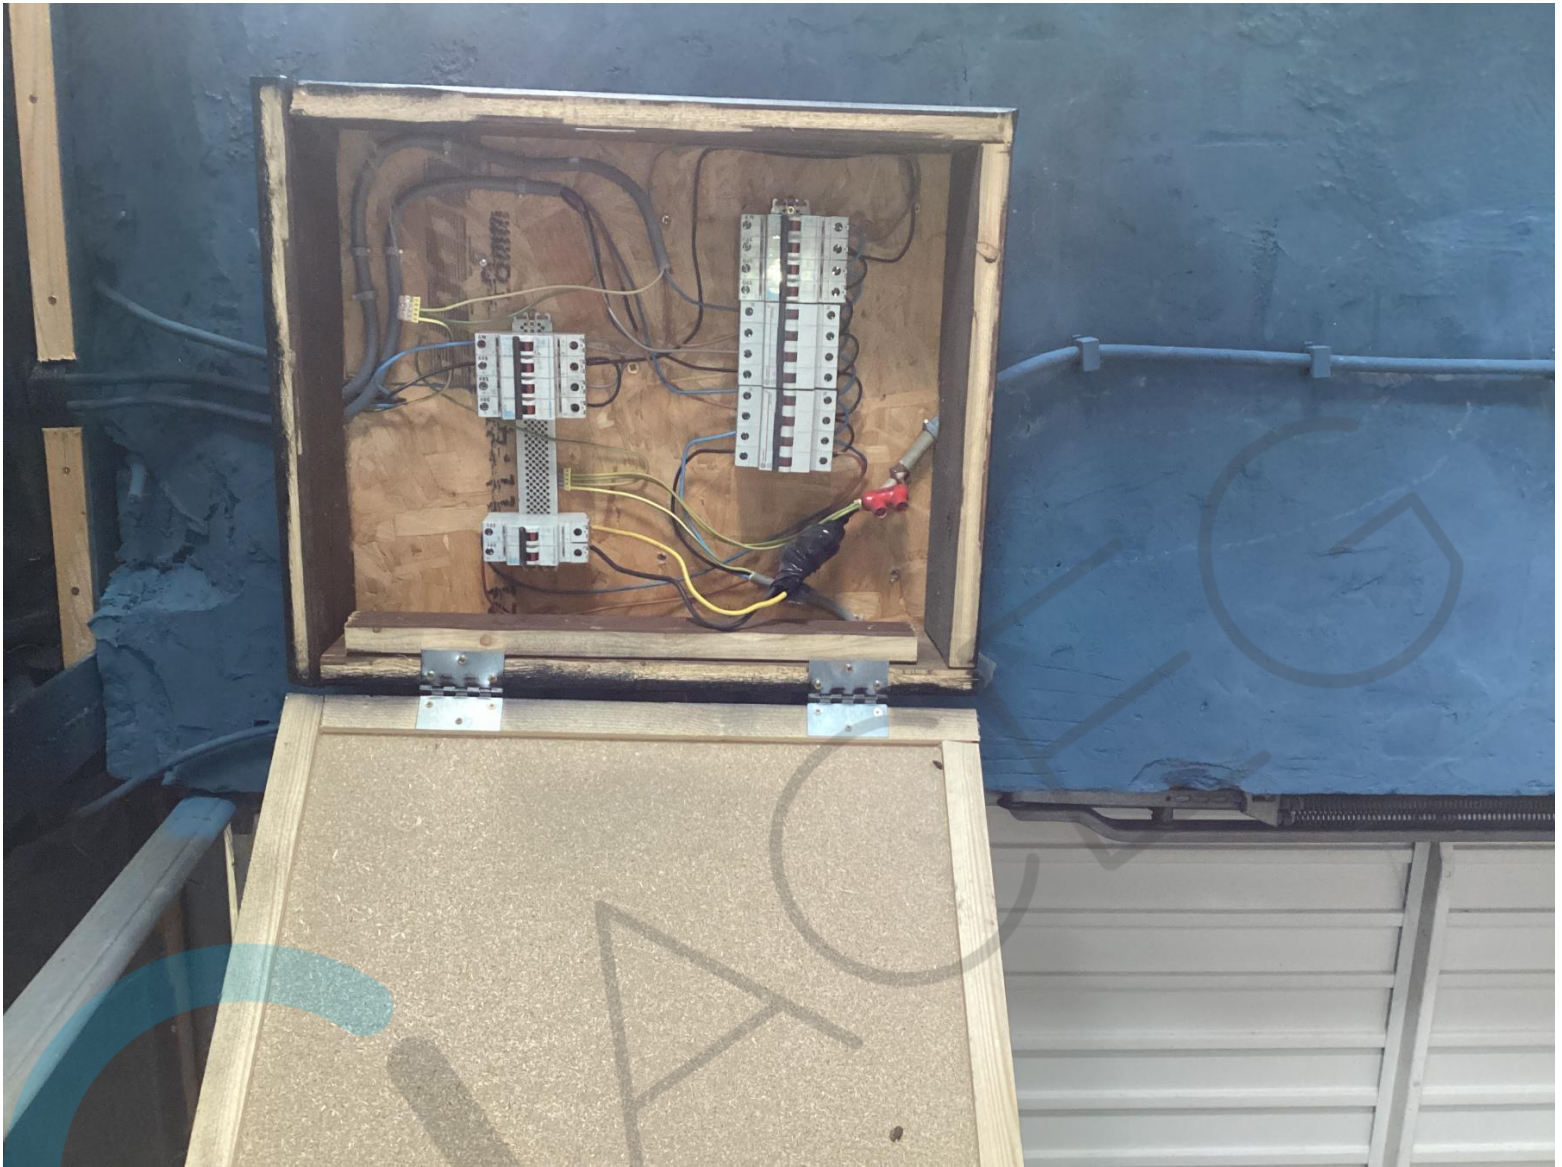
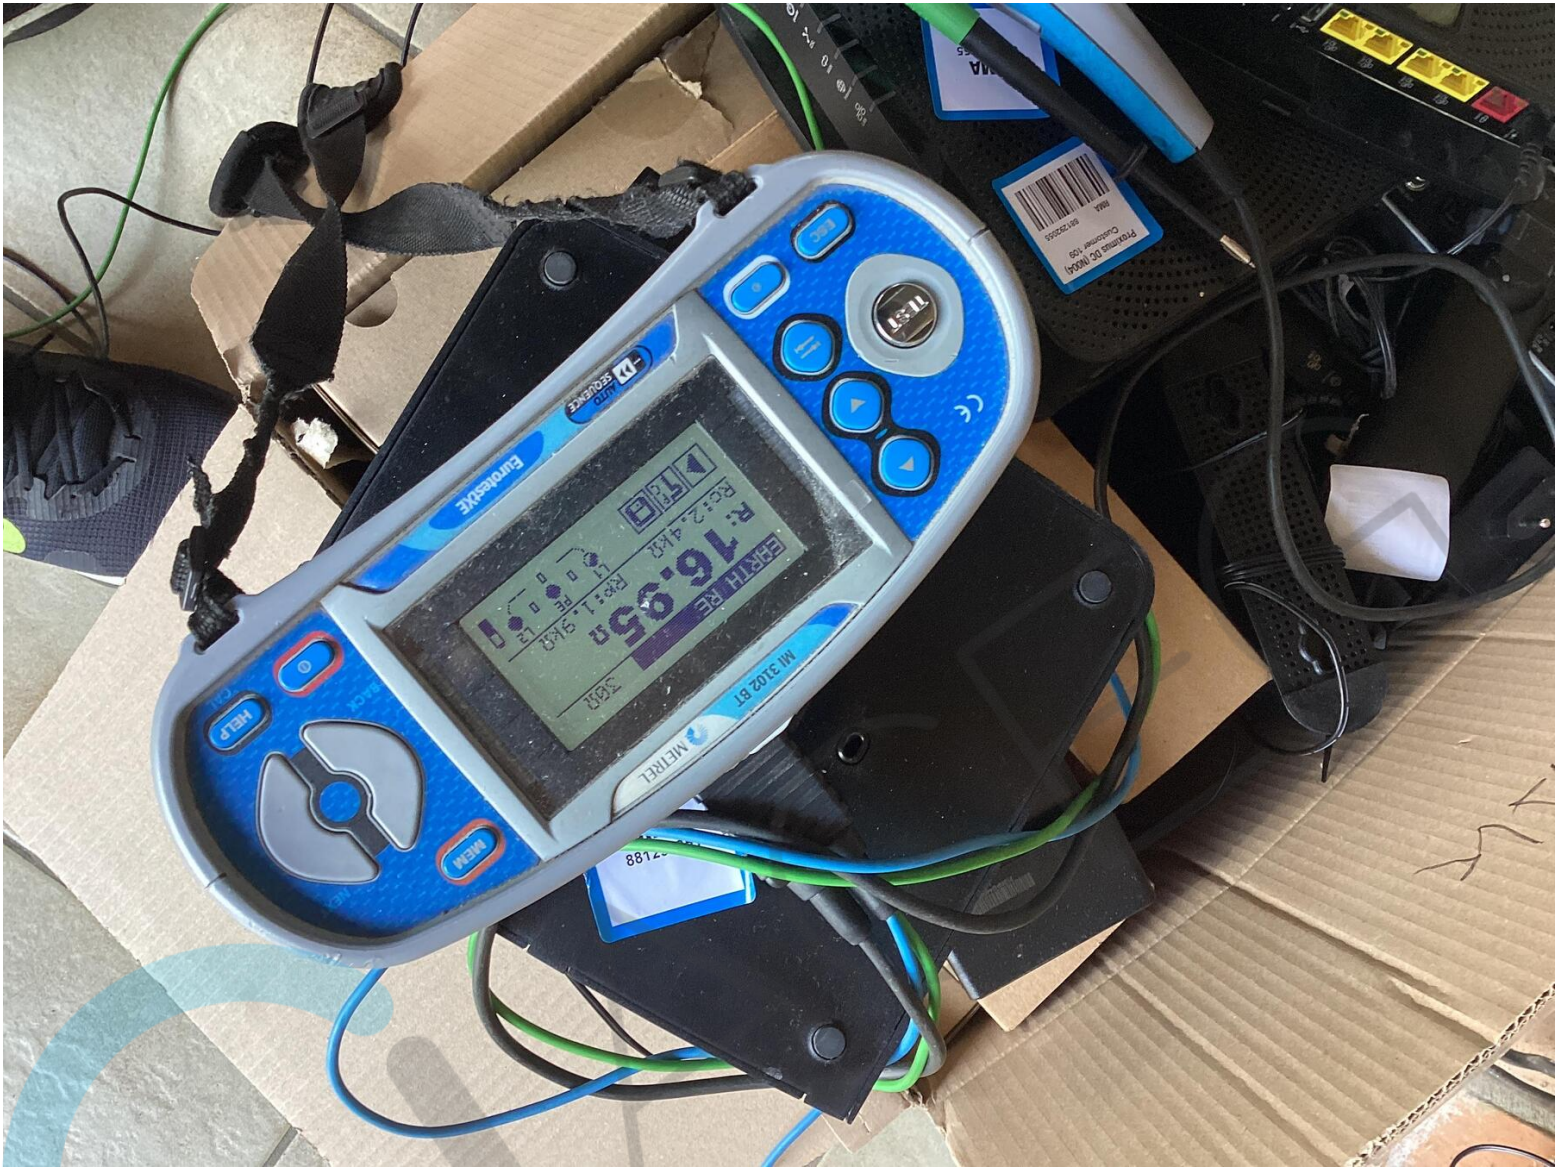
- I8.09 Bij aansluiting van meeraderige geleiders dient men aangepaste adereindhulzen te gebruiken. (Boek 1 Onderafdeling 5.2.6.1. en 1.4.1.2.)
- I8.20 Geleiders die aangetast zijn door overbelasting/slecht contact, dient men te vervangen. (zie foto in bijlage)

Inbreuk : zekering en verdeellat doorgebrand , neuter van zekering volledig los dit moet zo snel mogelijk opgelost worden

Inbreuk: aftakdoos zonder deksel

Inbreuk : verbindingen moeten gemaakt worden met de daartoe behorende materialen

Inbreuk : zekeringskast garage draadsecties te klein

Inbreuk : afschemplaat zekeringskast garage is er niet

nota/note 18 De elektrische installatie is grondig na te zien en conform te maken volgens de voorschriften van het AREI boek 1.
