Asbestinventarisatetest

Tuinwijk 11, 2070 Zwijndrecht

Attestnummer : 20230205-000286.000

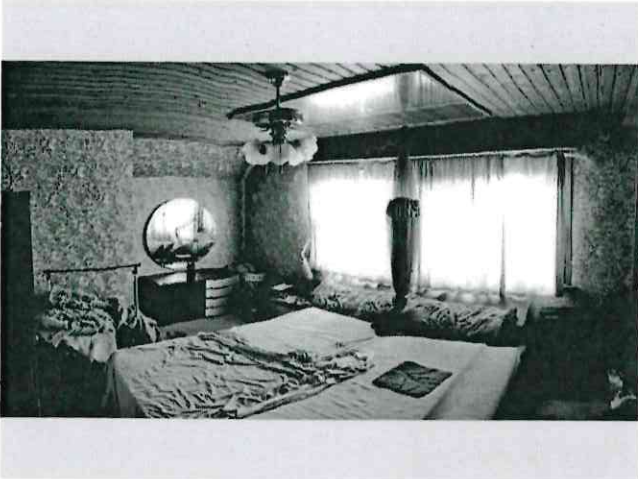
Fiche 2: Pleisterwerk

Asbestmateriaal

Het asbestmateriaal valt onder de mijlpaal van 2040.

Eindbeoordeling materiaalrisico	Zeer laag materiaalrisico en/of zeer lage kans op vezelvrijgave
---------------------------------	---

Gebondenheid	Categorie 2: niet-hechtgebonden met matrix
Asbestsoort (vezeltype)	Alleen chrysotiel
Asbestconcentratie	Laag (< 50%)
Afschermingsgraad van het gehele materiaal	Stootvaste afscherming of omkasting
Toestand van het materiaal	Onbeschadigd, niet verweerd

Beschrijving	Pleisterwerk
Omgeving	Binnen
Primaire drager	Binnenwand
Asbestmateriaal	In-situ afwerkingslagen - Pleisterwerk (wand, plafond, ...)
Bindmiddel van asbestmateriaal	Gips - kalk
Gebondenheid op basis van bindmiddel	Niet-hechtgebonden
Hoeveelheid (oppervlakte - dikte - aantal)	• 123,00 m ² - 1,00 cm - 1 stuk
Totaal volume	1,23 m ³
Eenvoudig bereikbaar	Ja
Bevestigingswijze	• Los (al dan niet bedekt)
Identificatiemethode	Vaststelling zonder monstername

Zorgvuldig beheren

- Zorg voor een veilig beheer. Vermijd het beschadigen van het asbestmateriaal. Controleer de toestand jaarlijks op wijzigingen.

- Eenvoudige handelingen: enkel door erkend asbestverwijderaar
Gebruik juiste methodieken

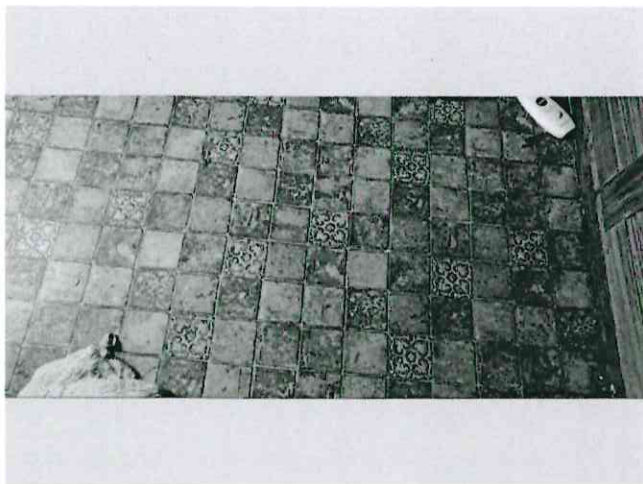
Fiche 3: Tegellijm

Mogelijk asbesthoudend

Identificatiemethode	Redelijk vermoeden
Primaire drager	Vloer
