Asbestinventarisatetest

Consciencestraat 15, 2018 Antwerpen

Attestnummer : 20230602-000044.000

Uitgegeven op : 02.06.2023

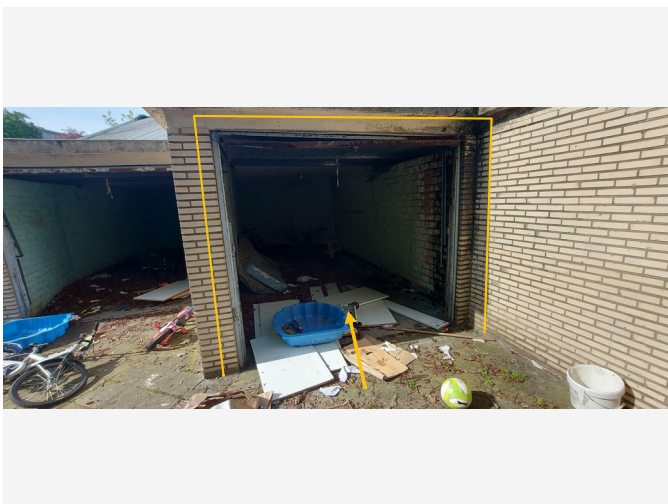
Vrije foto

Bij het appartement hoort nog een garagebox, deze situeert zich onmiddelijk links naast de conciërgewoning

Identificatiemethode	Vaststelling & expertise (niet-asbestverdacht)
----------------------	--
