# Asbestinventarisatetest

Consciencestraat 15, 2018 Antwerpen

Attestnummer : 20230601-000382.000

Uitgegeven op : 01.06.2023

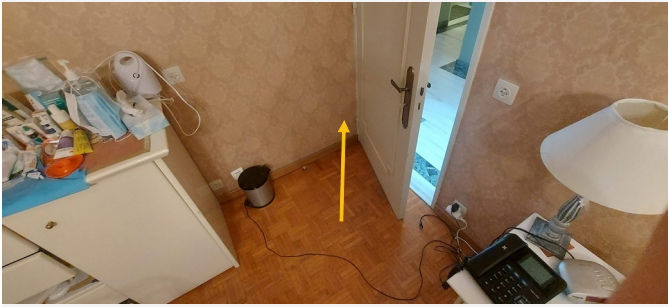
Overzichtsfoto

Geen asbest

#	Type	Referentie	Resultaat
2.1	Mengmonster	8.1	Geen asbest

Beschrijving	Pleister
Omgeving	Binnen
Primaire drager	Binnenwand
Bindmiddel van materiaal	Gips - kalk

<b>Gebondenheid op basis van bindmiddel</b>	Niet-hechtgebonden
<b>Hoeveelheid (oppervlakte - dikte - aantal)</b>	• 610,00 m <sup>2</sup> - 1,00 cm - 1 stuk
<b>Totaal volume</b>	6,10 m <sup>3</sup>
<b>Identificatiemethode</b>	Vaststelling met monstername
<b>Destructieve handeling voor identificatie</b>	Nee
