Asbestinventarisatetest

42322C0773/02F000

Attestnummer : 20240619-000346.000

Zone 1: Hoofdgebouw

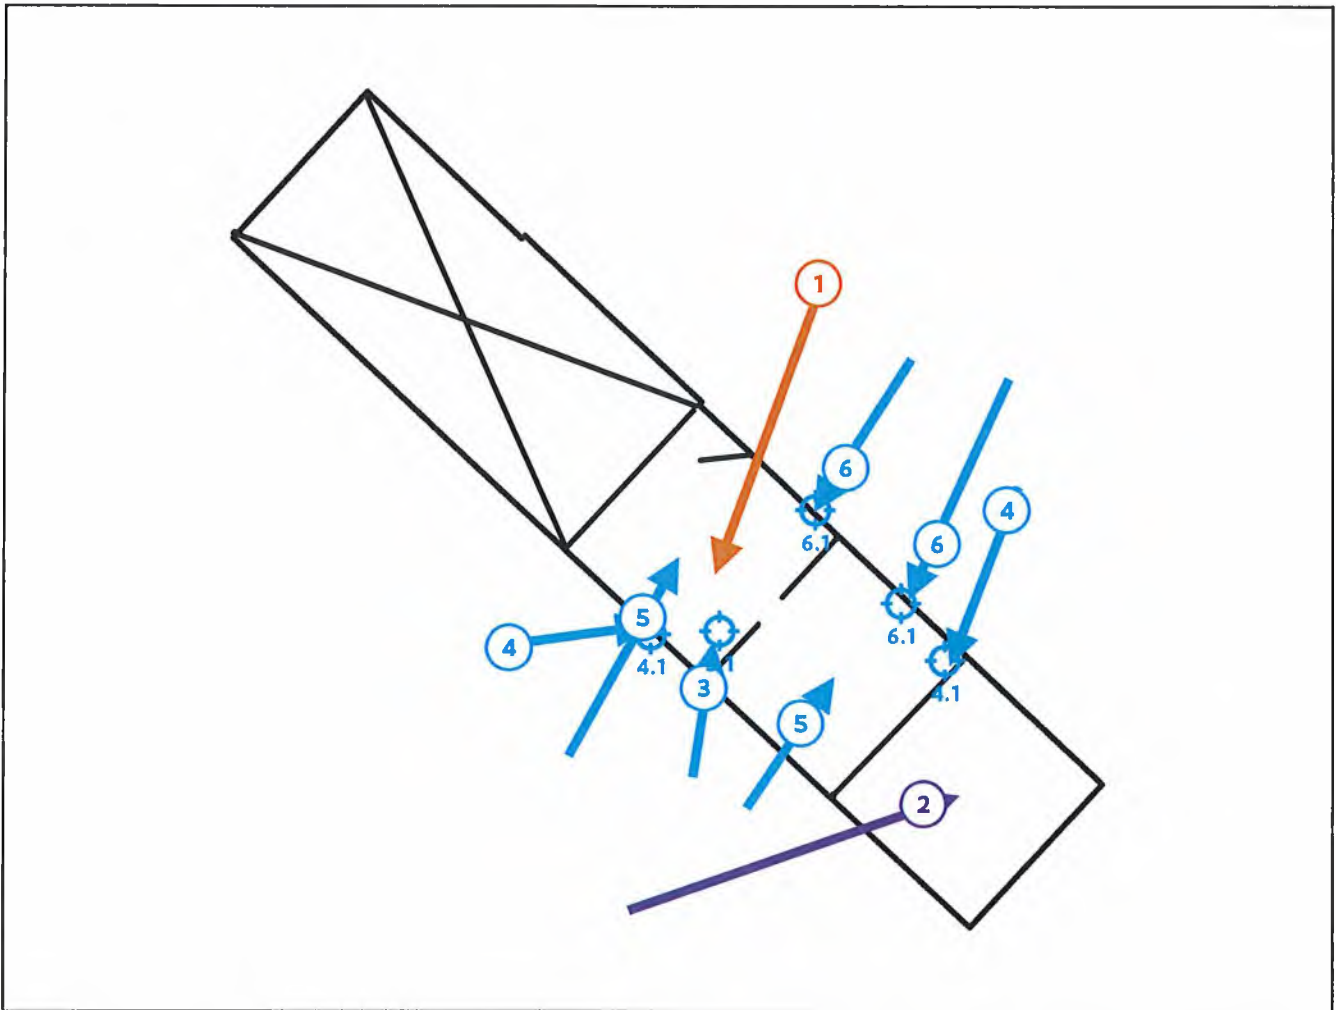
Plan 1.1: Hoofdgebouw plan

Beschrijving	Type	Actie
1. Schouwhoed	Asbestmateriaal	Verwijderen
2. Lokaal aan de rechterkant van het gebouw.	Beperking	-
3. Lijm vloerbedekking	Geen asbest	-
3.1 Code: MM02	Puntmonster	-
4. Pleister wand	Geen asbest	-
4.1 Code: MM01	Mengmonster	-
5. Plafonds	Geen asbest	-

6. Stopverf ramen	Geen asbest	-
6.1 Code: MM03	Mengmonster	-

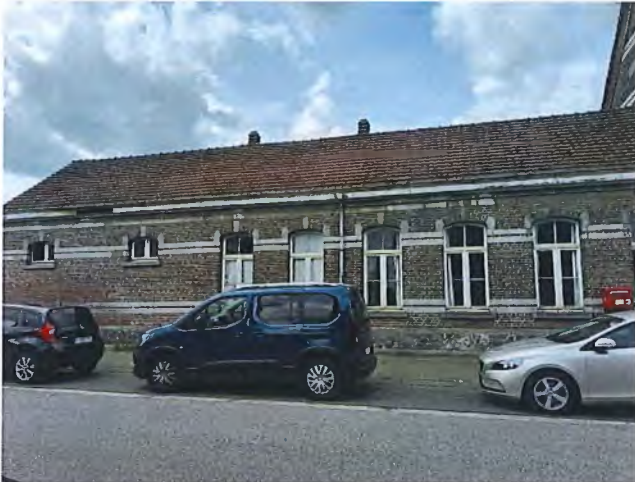
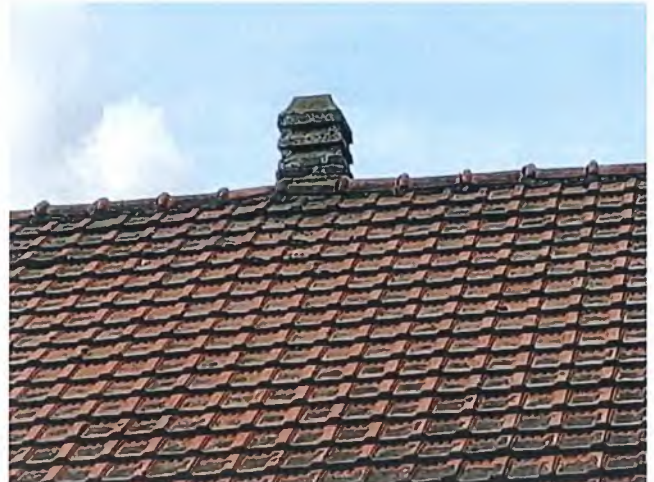
Fiche 1: Schouwhoed

Asbestmateriaal

Het asbestmateriaal valt onder de mijlpaal van 2034.

Eindbeoordeling materiaalrisico	Laag materiaalrisico en/of verlaagde kans op vezelvrijgave
---------------------------------	--

Gebondenheid	Categorie 1: hechtgebonden in oorsprong
Asbestsoort (vezeltype)	Crocidoliet aanwezig
Asbestconcentratie	Laag (< 50%)
Afschermingsgraad van het gehele materiaal	Geheel of deels vrij aan de buitenlucht
Toestand van het materiaal	Licht beschadigd, licht verweerd. Intact materiaal type Pical – asbestboard of categorie III 'gebondenheid'

Beschrijving	Schouwhoed
Omgeving	Buiten
Primaire drager	HVAC infrastructuur en uitrusting
Asbestmateriaal	Rookgaskanaal
Bindmiddel van asbestmateriaal	Cement
Gebondenheid op basis van bindmiddel	Hecht
Hoeveelheid (lengte - omtrek - dikte - aantal)	<ul style="list-style-type: none">• 1,00 m - 1,00 cm - 10,00 cm - 1 stuk
Totaal volume	0,001 m ³
Eenvoudig bereikbaar	Ja
Bevestigingswijze	<ul style="list-style-type: none">• Geklemd• Verlijmd, ingegoten, versmeerd
Identificatiemethode	Vaststelling zonder monstername
Destructieve handeling voor identificatie	Nee
Opmerking	Oppervlakte bij benadering

Verwijderen

- Zorg voor een veilig beheer. Vermijd het beschadigen van het asbestmateriaal. Controleer de toestand jaarlijks op wijzigingen.

- Eenvoudige handelingen: mag via doe-het-zelf of door werknemer(s) met opleidingsattest eenvoudige handelingen
Verwijder deze en verpakt goed (dubbel). Gebruik de nodige persoonlijke beschermingsmaterialen. Handschoenen, FFP3 mondmasker, wegwerp kledij. Voer af naar een erkende locatie voor asbest-afval.

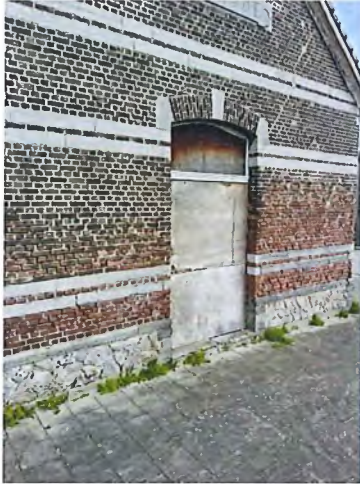
Fiche 2: Lokaal aan de rechterkant van het gebouw.

Permanente beperking

Reden: Het onderzoek kan niet uitgevoerd worden binnen de bepalingen van de Welzijnswet

Uitleg van de asbestdeskundige: Het lokaal is afgetimmerd en kan niet geopend worden met het niet destructieve onderzoek.

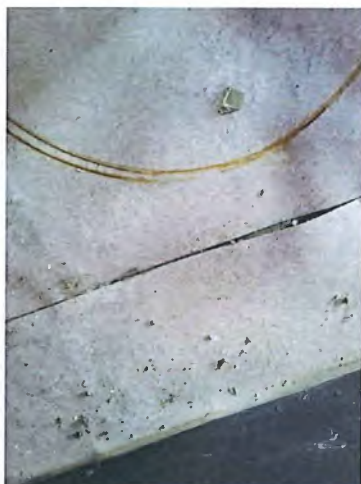
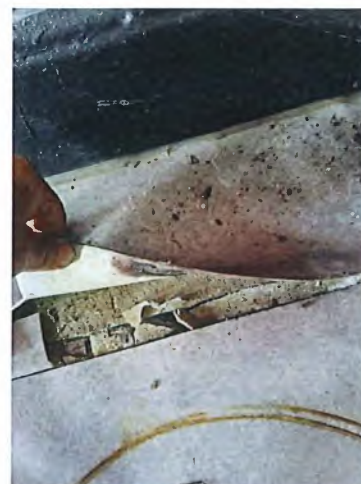
Fiche 3: Lijm vloerbedekking

Geen asbest

#	Type	Referentie	Resultaat
3.1	Puntmonster	MM02	Geen asbest

Beschrijving	Lijm vloerbedekking
Omgeving	Binnen
Primaire drager	Vloer
Bindmiddel van materiaal	Lijm
Gebondenheid op basis van bindmiddel	Hecht
Hoeveelheid (oppervlakte - dikte - aantal)	• 180,00 m ² - 0,30 mm - 1 stuk
Totaal volume	0,054 m ³
Identificatiemethode	Vaststelling met monstername
Destructieve handeling voor identificatie	Nee
Opmerking	Oppervlakte bij benadering

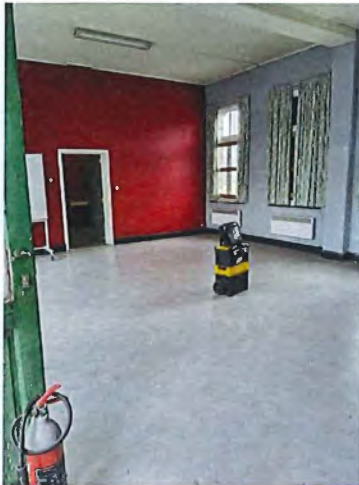
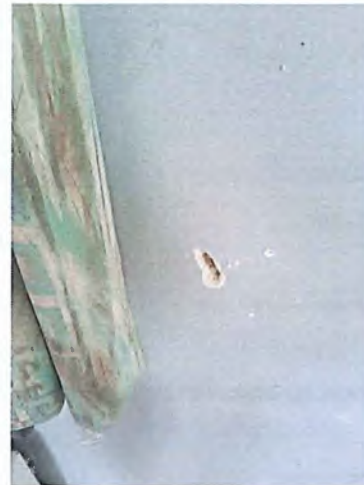
Fiche 4: Pleister wand

Geen asbest

#	Type	Referentie	Resultaat
4.1	Mengmonster	MM01	Geen asbest

Beschrijving	Pleister wand
Omgeving	Binnen
Primaire drager	Binnenwand
Bindmiddel van materiaal	Gips - kalk
Gebondenheid op basis van bindmiddel	Niet-hechtgebonden
Hoeveelheid (oppervlakte - dikte - aantal)	• 200,00 m ² - 0,50 cm - 1 stuk
Totaal volume	1,00 m ³
Identificatiemethode	Vaststelling met monstername
Destructieve handeling voor identificatie	Nee
Opmerking	Oppervlakte bij benadering

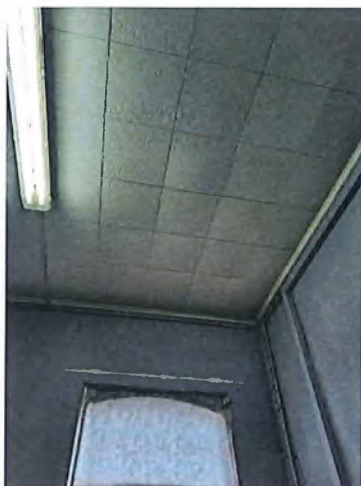
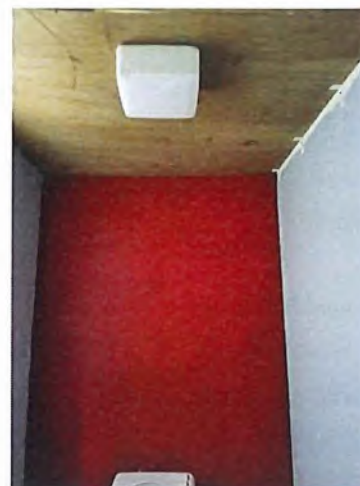
Fiche 5: Plafonds

Geen asbest

Beschrijving	Plafonds
Omgeving	Binnen
Primaire drager	Plafond
Identificatiemethode	Vaststelling zonder monstername
Destructieve handeling voor identificatie	Nee
Opmerking	Plafonds zijn afgewerkt met kunststof of hout. Door het niet destructief onderzoek kan er niet nagegaan worden wat zich boven het valse plafond bevindt.

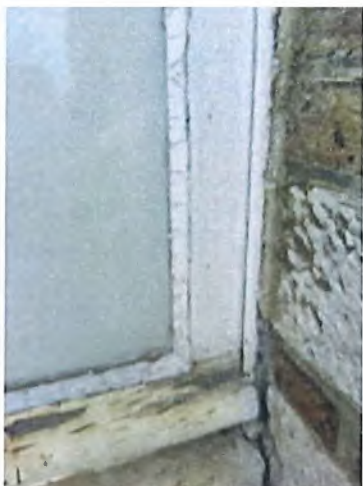
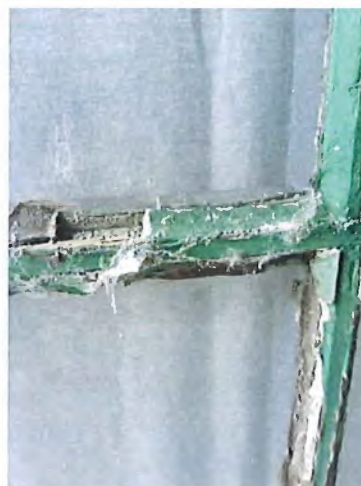
Fiche 6: Stopverf ramen

Geen asbest

#	Type	Referentie	Resultaat
6.1	Mengmonster	MM03	Geen asbest

Beschrijving	Stopverf ramen
Omgeving	Buiten
Primaire drager	Wandopening verticaal (raam, deur, ...)
Bindmiddel van materiaal	Kitten, mastiek, pasta
Gebondenheid op basis van bindmiddel	Hecht
Hoeveelheid (gewicht - aantal)	• 4,00 kg - 1 stuk
Totaal gewicht	4,00 kg
Identificatiemethode	Vaststelling met monstername
Destructieve handeling voor identificatie	Nee
