Asbestinventarisatetest

Roterijstraat 59, 8560 Wevelgem

Attestnummer : 20240301-000319.000

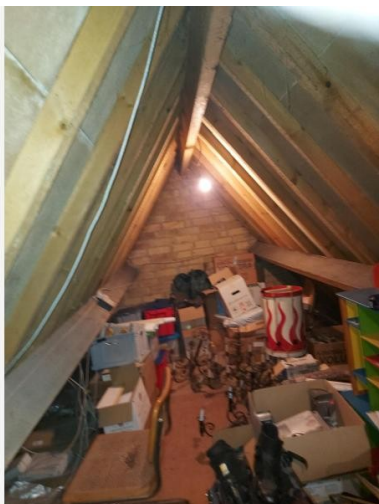
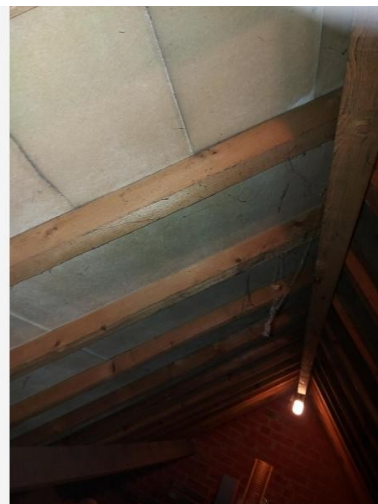
Overzichtsfoto

Detailfoto

Het asbestmateriaal valt onder de mijlpaal van 2040.

Risicobeoordeling

Eindbeoordeling materiaalrisico	Zeer laag materiaalrisico en/of zeer lage kans op vezelvrijgave
---------------------------------	---

Gebondenheid	Categorie 1: hechtgebonden in oorsprong
Asbestsoort (vezeltype)	Alleen chrysotiel
Asbestconcentratie	Laag (< 50%)
Afschermingsgraad van het gehele materiaal	Geheel of deels (ook) vrij aan de binnenlucht
Toestand van het materiaal	Onbeschadigd, niet verweerd

#	Type	Referentie	Resultaat
1.1	Puntmonster	BDA24038/1	Chrysotiel

Beschrijving	Onderdak
Omgeving	Binnen
Primaire drager	Schuin dak
Asbestmateriaal	Plaat, paneel, tablet - Type Menuiserite
Bindmiddel van asbestmateriaal	Cement
Gebondenheid op basis van bindmiddel	Hecht

Hoeveelheid (oppervlakte - dikte - aantal)	<ul style="list-style-type: none">• 150,00 m² - 0,30 cm - 1 stuk
Totaal volume	0,45 m ³
Eenvoudig bereikbaar	Ja
Bevestigingswijze	<ul style="list-style-type: none">• Genageld, geniet
Identificatiemethode	Vaststelling met monstername
Destructieve handeling voor identificatie	Nee

Zorgvuldig beheren

- Zorg voor een veilig beheer. Vermijd het beschadigen van het asbestmateriaal. Controleer de toestand jaarlijks op wijzigingen.
- Zorg voor een veilig beheer en verwijder dit asbestmateriaal wanneer het bij werken eenvoudig bereikbaar wordt. Controleer de toestand jaarlijks op wijzigingen.

- Eenvoudige handelingen: enkel door erkend asbestverwijderaar
Verwijdering door een erkende asbestverwijderaar - eenvoudige handelingen: zonder beschadiging of breken, te verwijderen materiaal bevochtigen/fixeren, in daarvoor voorzien afvalzakken te steken en af te voeren. Beschermingsmaatregelen (masker FFP3, pak, handschoenen,...) in acht nemen voor de verwijderaar en de omgeving

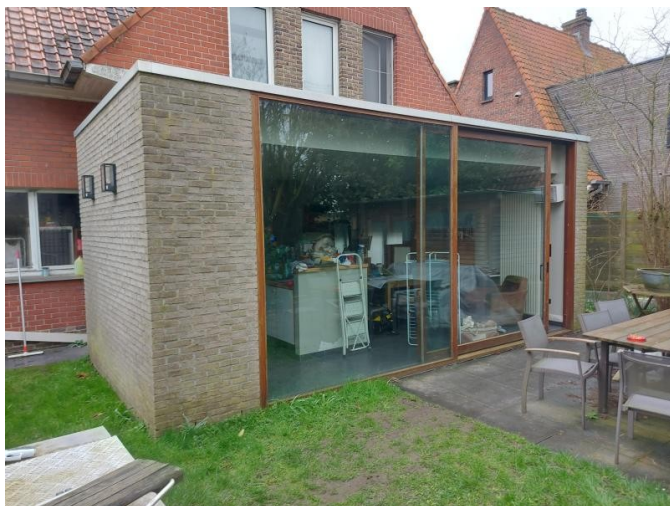
Situeringfoto

Uitgesloten van inspectie

Bouwjaar: 2001

Constructies gebouwd vanaf 2001 moeten niet onderzocht worden

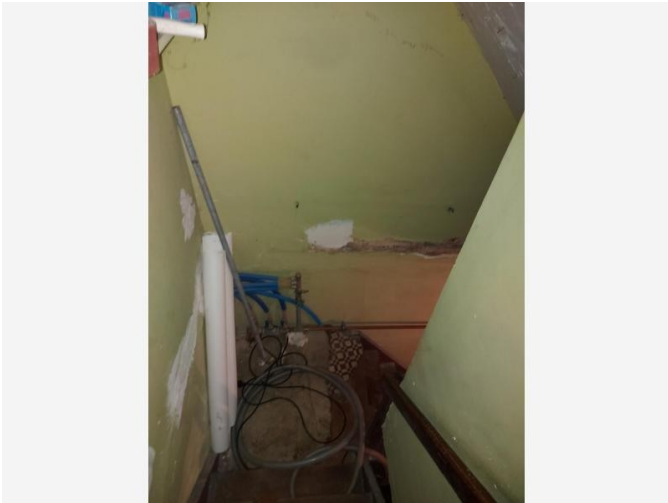
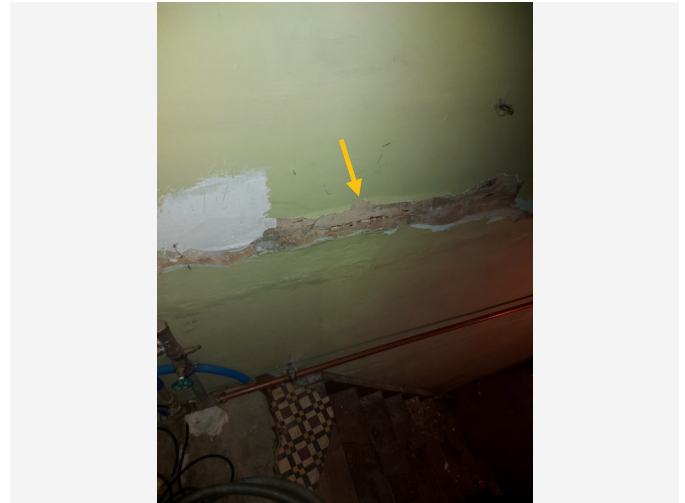
Fiche 6: Pleisterwerk muren

Geen asbest

#	Type	Referentie	Resultaat
6.1	Puntmonster	BDA24038/2	Geen asbest

Beschrijving	Pleisterwerk muren
Omgeving	Binnen
Primaire drager	Binnenwand
Bindmiddel van materiaal	Gips - kalk

Gebondenheid op basis van bindmiddel	Niet-hechtgebonden
Hoeveelheid (oppervlakte - dikte - aantal)	• 150,00 m ² - 1,00 cm - 1 stuk
Totaal volume	1,50 m ³
Identificatiemethode	Vaststelling met monstername
Destructieve handeling voor identificatie	Nee
Opmerking	Alle muren zijn bezet met pleisterwerk

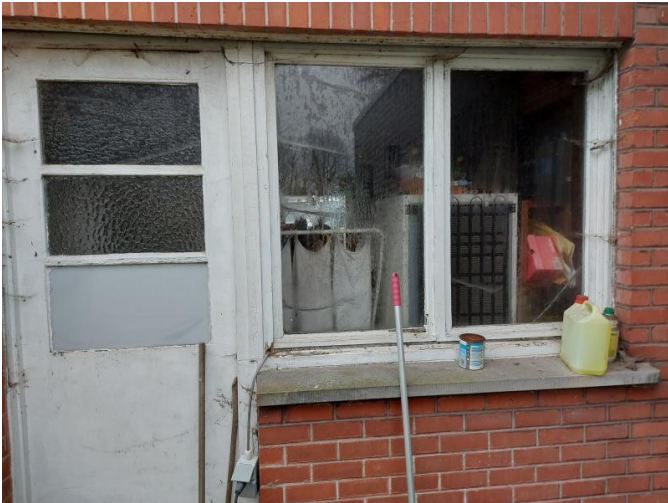
Fiche 7: Mastieken

Geen asbest

#	Type	Referentie	Resultaat
7.1	Puntmonster	BDA24038/3	Geen asbest

Beschrijving	Mastieken
Omgeving	Buiten
Primaire drager	Wandopening verticaal (raam, deur, ...)
Bindmiddel van materiaal	Kitten, mastiek, pasta

Gebondenheid op basis van bindmiddel	Hecht
Hoeveelheid (gewicht - aantal)	• 50,00 kg - 1 stuk
Totaal gewicht	50,00 kg
Identificatiemethode	Vaststelling met monstername
Destructieve handeling voor identificatie	Nee
Opmerking	Gewicht is slechts een ruwe schatting
