Asbestinventarisatetest

Lodewijk Van Berckenlaan 82, 2600 Antwerpen

Attestnummer : 20240407-000078.000

Uitgegeven op : 07.04.2024

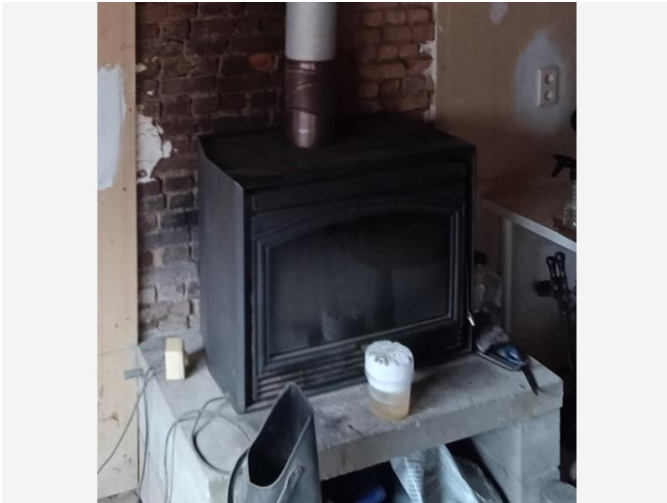
Vrije foto

Het kachelkoord betreft een synthetisch exemplaar en is dus niet asbestverdacht.

Identificatiemethode	Vaststelling & expertise (niet-asbestverdacht)
Primaire drager	HVAC infrastructuur en uitrusting

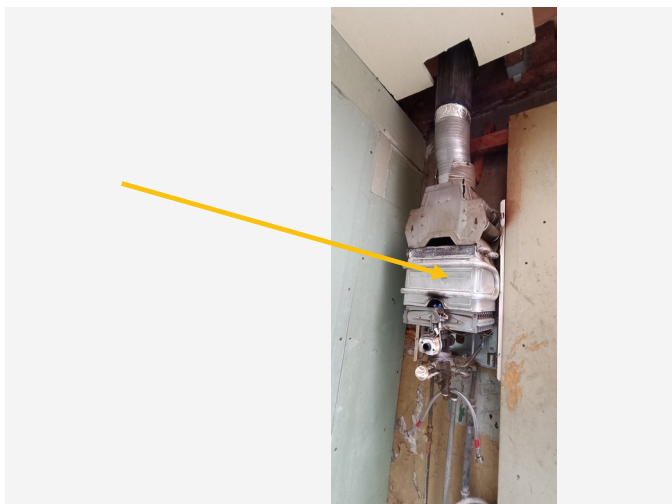
Vrije foto

Er is geen data bekend van de cv ketel en het exact gebruik van asbesthoudend materiaal is niet geweten . Laat de ketel controleren door een opgeleid techniker (basis 8 u asbest) tijdens het onderhoud of voor verwijdering.

Identificatiemethode	Onbekend
Primaire drager	HVAC infrastructuur en uitrusting

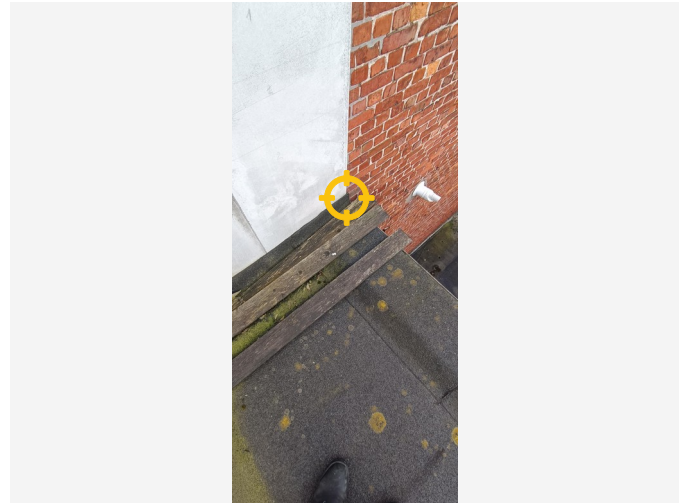
Fiche 7: Roofing

Geen asbest

#	Type	Referentie	Resultaat
7.1	Puntmonster	2	Geen asbest

Beschrijving	Roofing
Omgeving	Buiten
Primaire drager	Plat dak

Bindmiddel van materiaal	Bitumen (roofing, teer, asfalt)
Gebondenheid op basis van bindmiddel	Hecht
Hoeveelheid (oppervlakte - aantal)	<ul style="list-style-type: none"> • 22,00 m² - 1 stuk • 16,00 m² - 1 stuk • 8,00 m² - 1 stuk
Totale oppervlakte	46,00 m ²
Identificatiemethode	Vaststelling met monstername
Destructieve handeling voor identificatie	Nee
Opmerking	<p>Er zijn 3 platte daken aanwezig bij de woning, deze hebben hetzelfde karakter en lijken relatief recent aangebracht. (totale oppervlakte +- 46m²)</p> <p>Volgens het inspectieprotocol is een monstername van roofing echter verplicht om dit te identificeren als niet-asbesthoudend. 1 monstername werd uitgevoerd op het plat dak op verdieping 2. Mogelijks kunnen er nog asbestverdachte onderlagen aanwezig zijn. Het is aangewezen om een extra controle uit te voeren bij eventuele renovatiewerken. De vermelde oppervlaktes, diktes en volumes betreffen een beredeneerde schatting. Er worden geen rechten verleend aan deze oppervlaktes/diktes/volumes.</p>
