Asbestinventarisatetest

Aartrijkestraat 100, 8480 Ichtegem

Attestnummer : 20240202-000168.000

Uitgegeven op : 02.02.2024

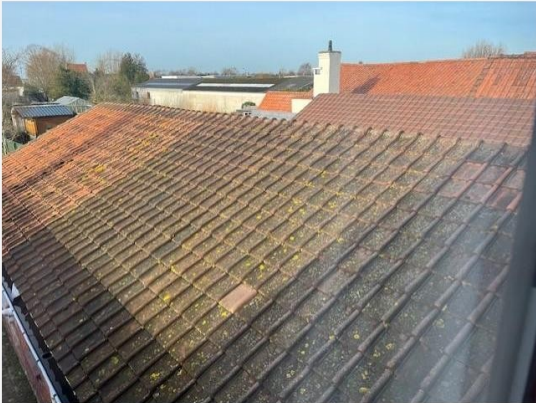
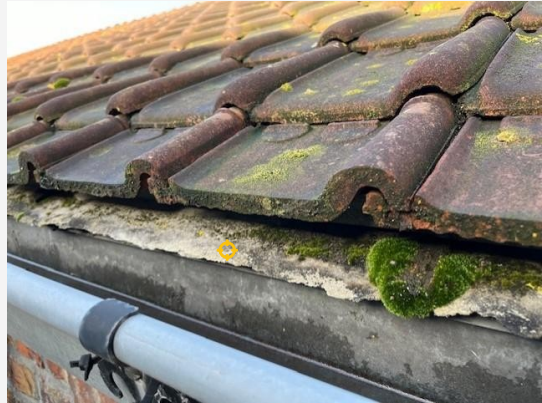
Fiche 2: onderdak achterbouw

Geen asbest

#	Type	Referentie	Resultaat
2.1	Puntmonster	1	Geen asbest

Beschrijving	onderdak achterbouw
Omgeving	Grenst aan binnen- en buitenlucht
Primaire drager	Schuin dak
Bindmiddel van materiaal	Cement

Gebondenheid op basis van bindmiddel	Hecht
Hoeveelheid (oppervlakte - dikte - aantal)	• 40,00 m ² - 1,00 cm - 1 stuk
Totaal volume	0,40 m ³
Identificatiemethode	Vaststelling met monstername
Destructieve handeling voor identificatie	Nee
