# Asbestinventarisatetest

Voldersstraat 28, 8780 Oostrozebeke

Attestnummer : **20240605-000151.000**

Uitgegeven op : **05.06.2024**

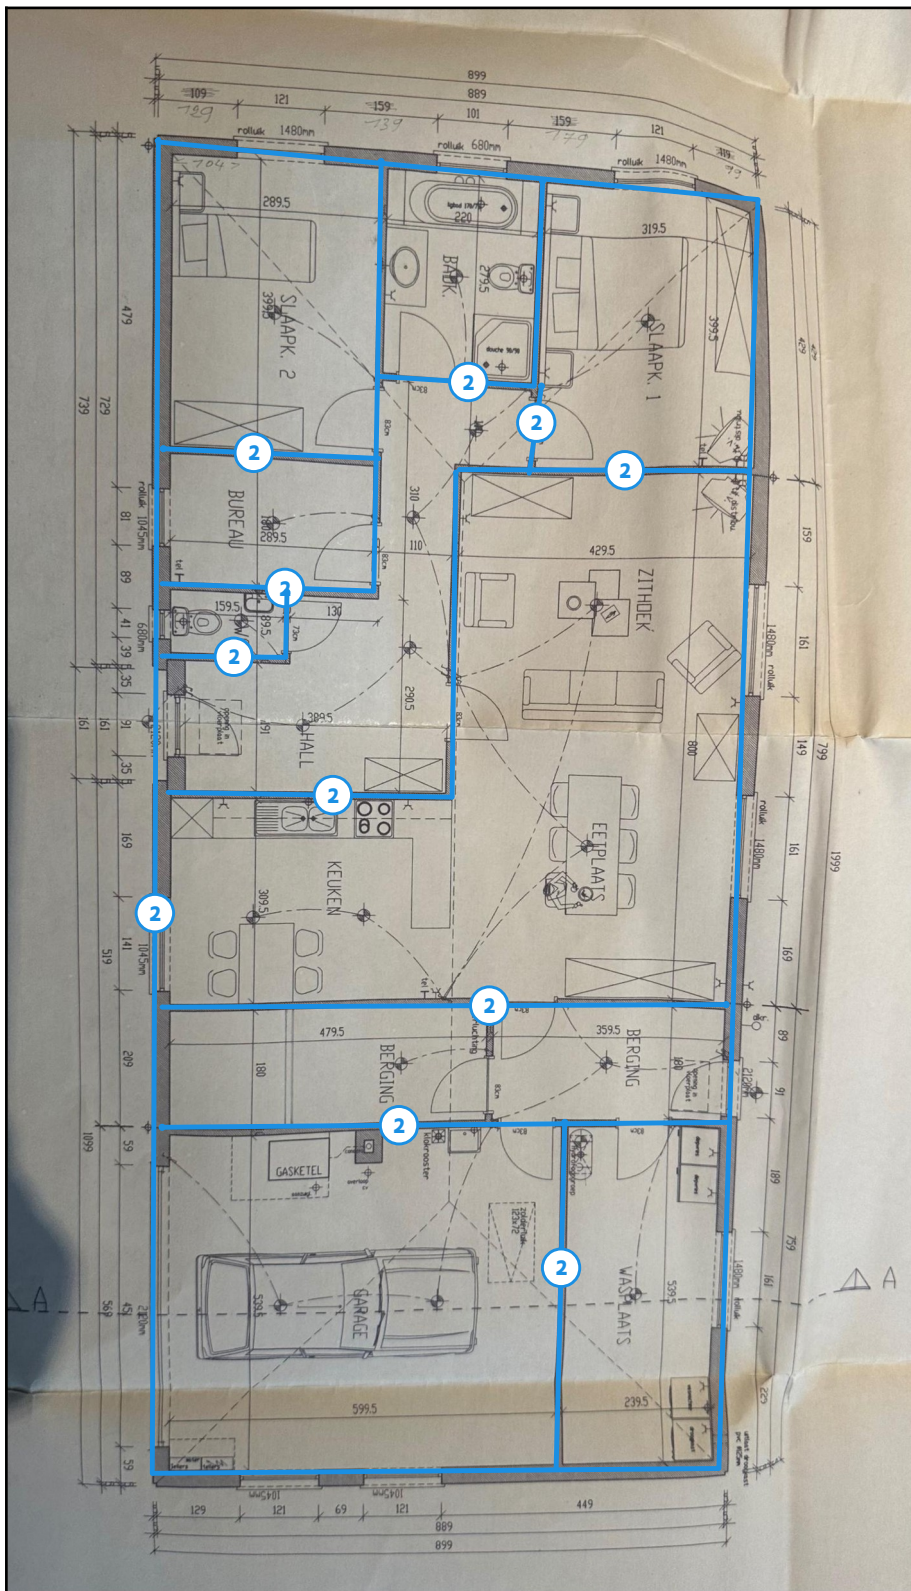
# Plan 1.1: Grondplan

2. Pleister WAND	Geen asbest	-
------------------	-------------	---

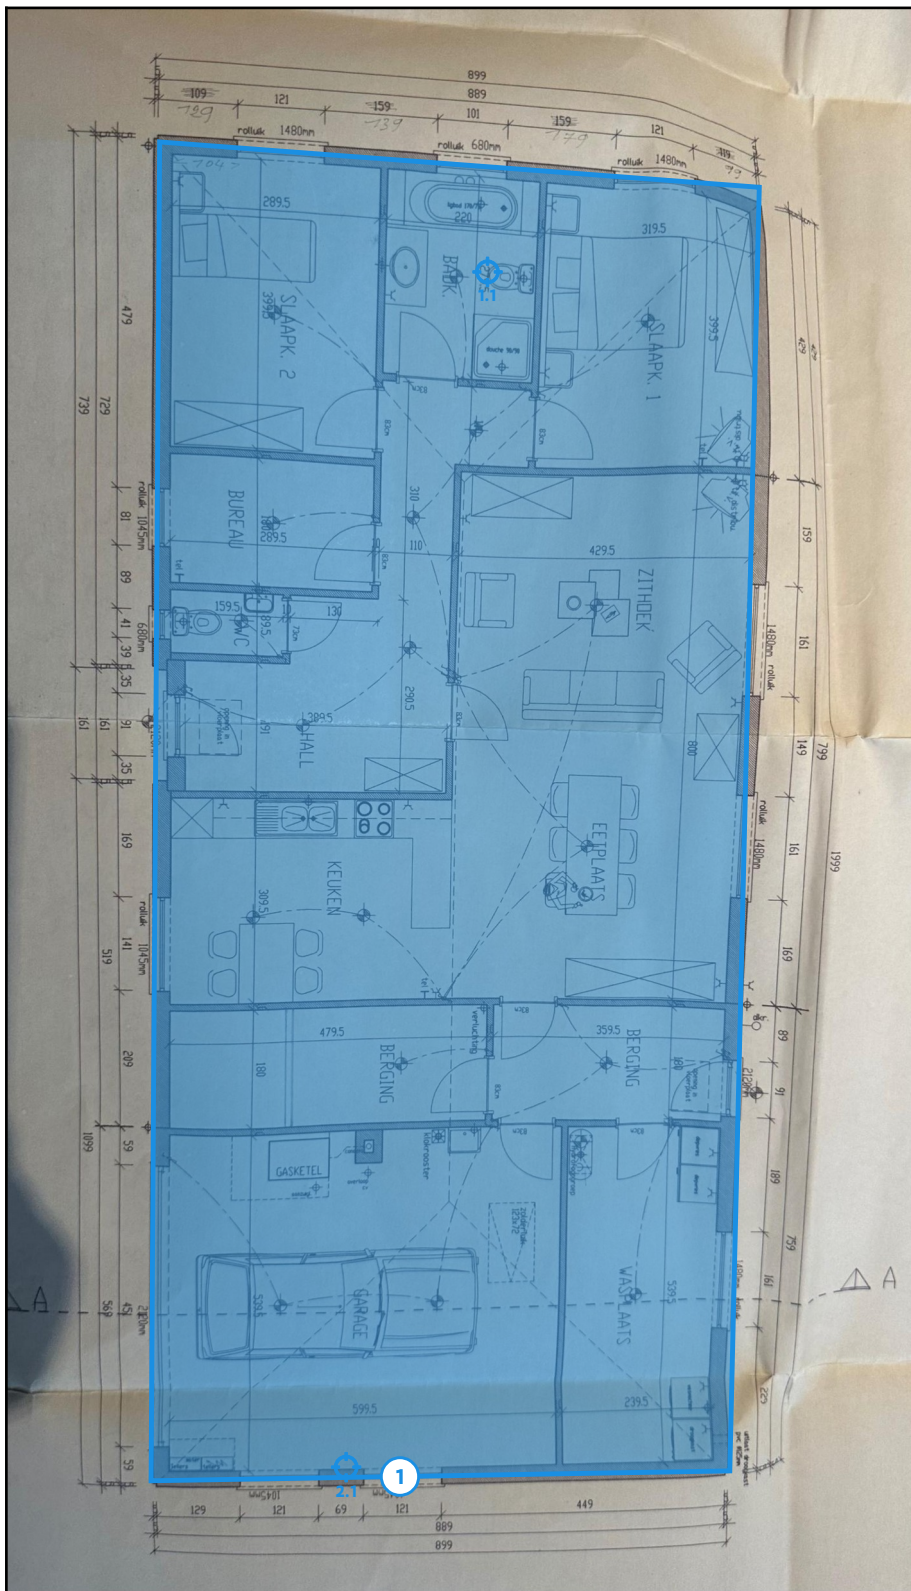
# Plan 1.2: Dakplan

1. Onderdak	Geen asbest	-
1.1 Code: 2	Puntmonster	-
2. Pleister WAND	Geen asbest	-
2.1 Code: 1	Mengmonster	-

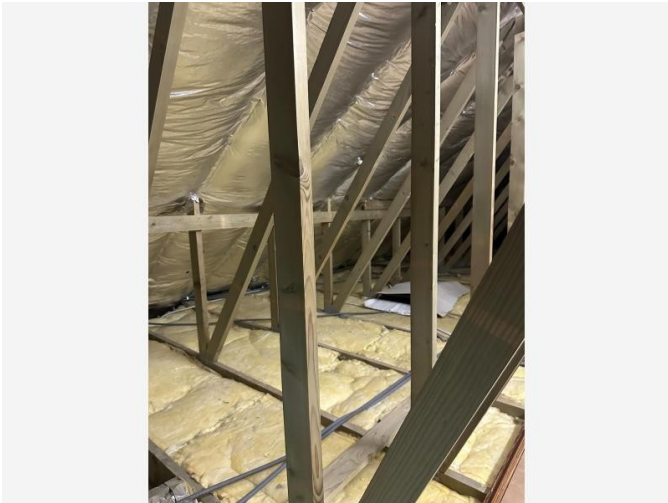
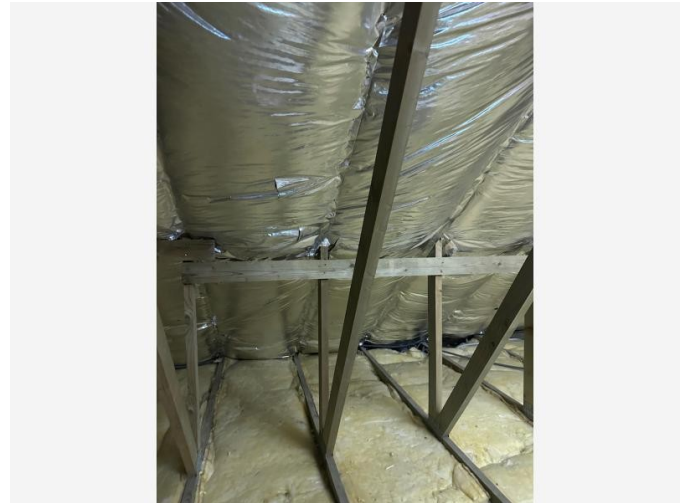
Overzichtsfoto

Geen asbest

## Conclusie

Beschrijving	Onderdak
Omgeving	Grenst aan binnen- en buitenlucht
Primaire drager	Schuin dak
Bindmiddel van materiaal	Cement

<b>Gebondenheid op basis van bindmiddel</b>	Hecht
<b>Hoeveelheid (oppervlakte - dikte - aantal)</b>	• 302,00 m <sup>2</sup> - 0,34 cm - 1 stuk
<b>Totaal volume</b>	1,027 m <sup>3</sup>
<b>Identificatiemethode</b>	Vaststelling met monsternamen
<b>Destructieve handeling voor identificatie</b>	Nee
<b>Opmerking</b>	Vermoedelijke hoeveelheid Staalname net achter de isolatie (niet zichtbaar op foto)

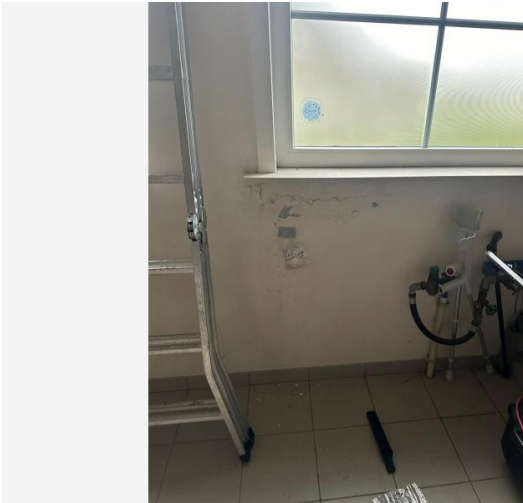
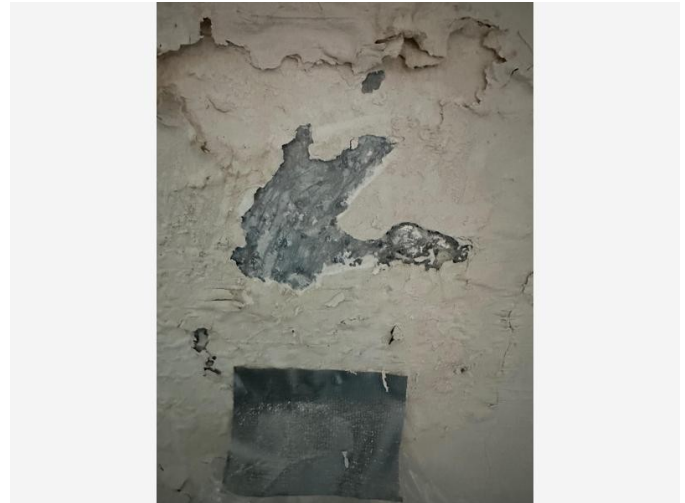
## Fiche 2: Pleister WAND

Geen asbest

### Conclusie

Beschrijving	Pleister WAND
Omgeving	Binnen
Primaire drager	Binnenwand

<b>Bindmiddel van materiaal</b>	Gips - kalk
<b>Gebondenheid op basis van bindmiddel</b>	Niet-hechtgebonden
<b>Hoeveelheid (oppervlakte - dikte - aantal)</b>	<ul style="list-style-type: none"> <li>• 350,00 m<sup>2</sup> - 1,00 cm - 1 stuk</li> </ul>
<b>Totaal volume</b>	3,50 m <sup>3</sup>
<b>Identificatiemethode</b>	Vaststelling met monstername
<b>Destructieve handeling voor identificatie</b>	Nee
<b>Opmerking</b>	<p>Vermoedelijke hoeveelheid</p> <p>De woning is een prefab woning die bestaat uit beton elementen.</p> <p>Het plafond is volledig uit gyproc</p>
