Asbestinventarisatetest

Esenplein 3, 8600 Diksmuide

Attestnummer : 20231022-000137.000

Uitgegeven op : 22.10.2023

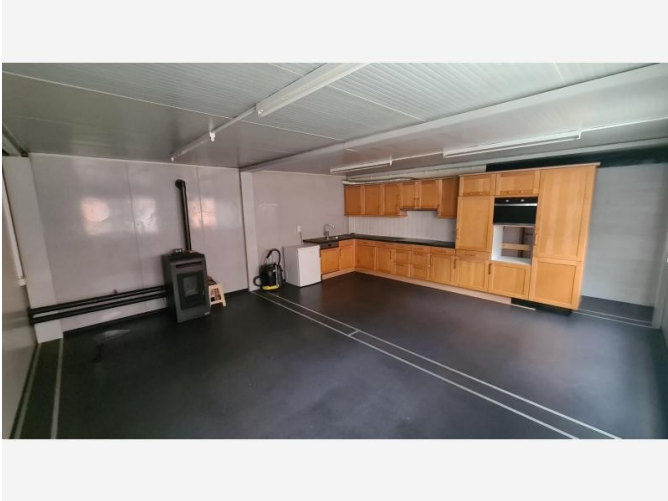
Fiche 4: Kachel

Geen asbest

Beschrijving	Kachel
Omgeving	Binnen
Primaire drager	Ruimteverwarming
Identificatiemethode	Vaststelling zonder monstername
Destructieve handeling voor identificatie	Nee
