## Controle verslag van elektrische installaties op laagspanning en op zeer lage spanning

REF. 66/2023/66810/01:1

DATUM VAN CONTROLE 25/07/2023 AGENT Chirel Nguemguem  
ADRES VAN CONTROLE Caronstraat 63 - 2660 Hoboken TYPE CONTROLE Controlebezoek verkoop oude installatie (8.4.2.)

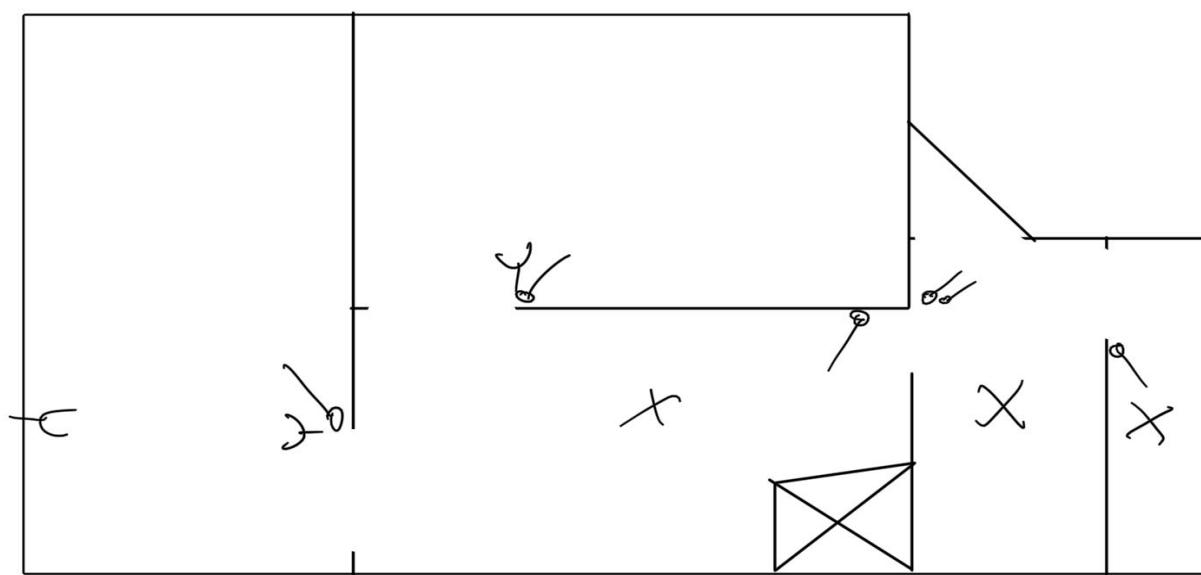
2023 - 66810

### Elementaire situatieschets en samenvattende beschrijving van de borden

op basis van wat zichtbaar en toegankelijk is tijdens de inspectie.
