Asbestinventarisatetest

Riemsterweg 102A, 3742 Bilzen

Attestnummer : 20230908-000094.000

Uitgegeven op : 08.09.2023

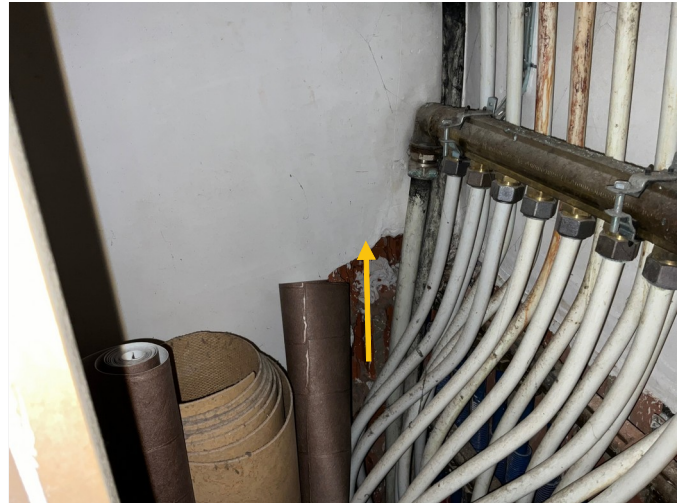
Fiche 1: Pleisterwerk muren

Geen asbest

#	Type	Referentie	Resultaat
1.1	Mengmonster	St01	Geen asbest

Beschrijving	Pleisterwerk muren
Omgeving	Binnen
Primaire drager	Binnenwand

Bindmiddel van materiaal	Gips - kalk
Gebondenheid op basis van bindmiddel	Niet-hechtgebonden
Hoeveelheid (oppervlakte - dikte - aantal)	• 908,00 m ² - 1,00 cm - 1 stuk
Totaal volume	9,08 m ³
Identificatiemethode	Vaststelling met monstername
Destructieve handeling voor identificatie	Nee

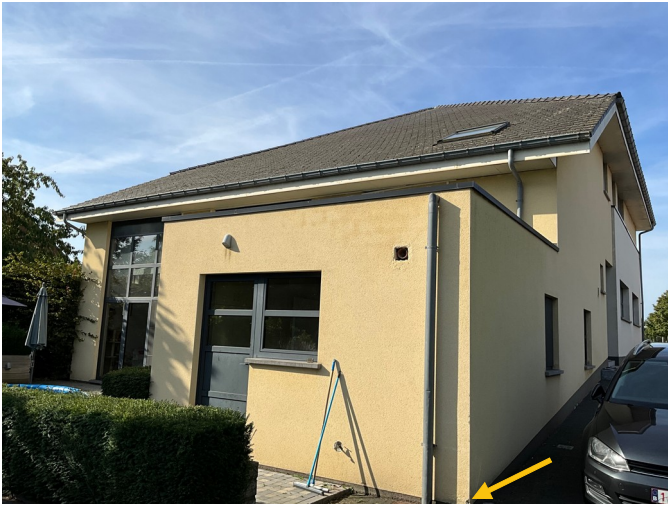
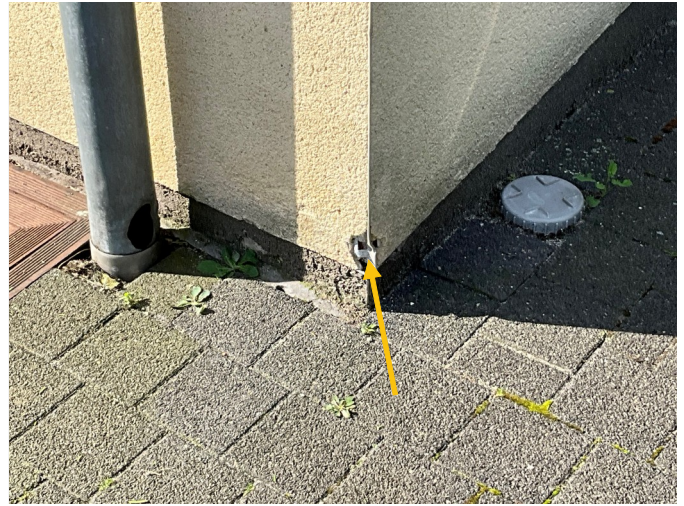
Fiche 2: Crepi

Geen asbest

#	Type	Referentie	Resultaat
2.1	Puntmonster	St03	Geen asbest

Beschrijving	Crepi
Omgeving	Binnen
Primaire drager	Wand buitenschil
Bindmiddel van materiaal	Cement

Gebondenheid op basis van bindmiddel	Hecht
Hoeveelheid (gewicht - aantal)	• 469,00 kg - 1 stuk
Totaal gewicht	469,00 kg
Identificatiemethode	Vaststelling met monstername
Destructieve handeling voor identificatie	Nee
Opmerking	361m ²
