Asbestinventarisatetest

Adrinkhovenlaan 15/0001, 2150 Borsbeek

Attestnummer : 20230904-000201.000

Uitgegeven op : 04.09.2023

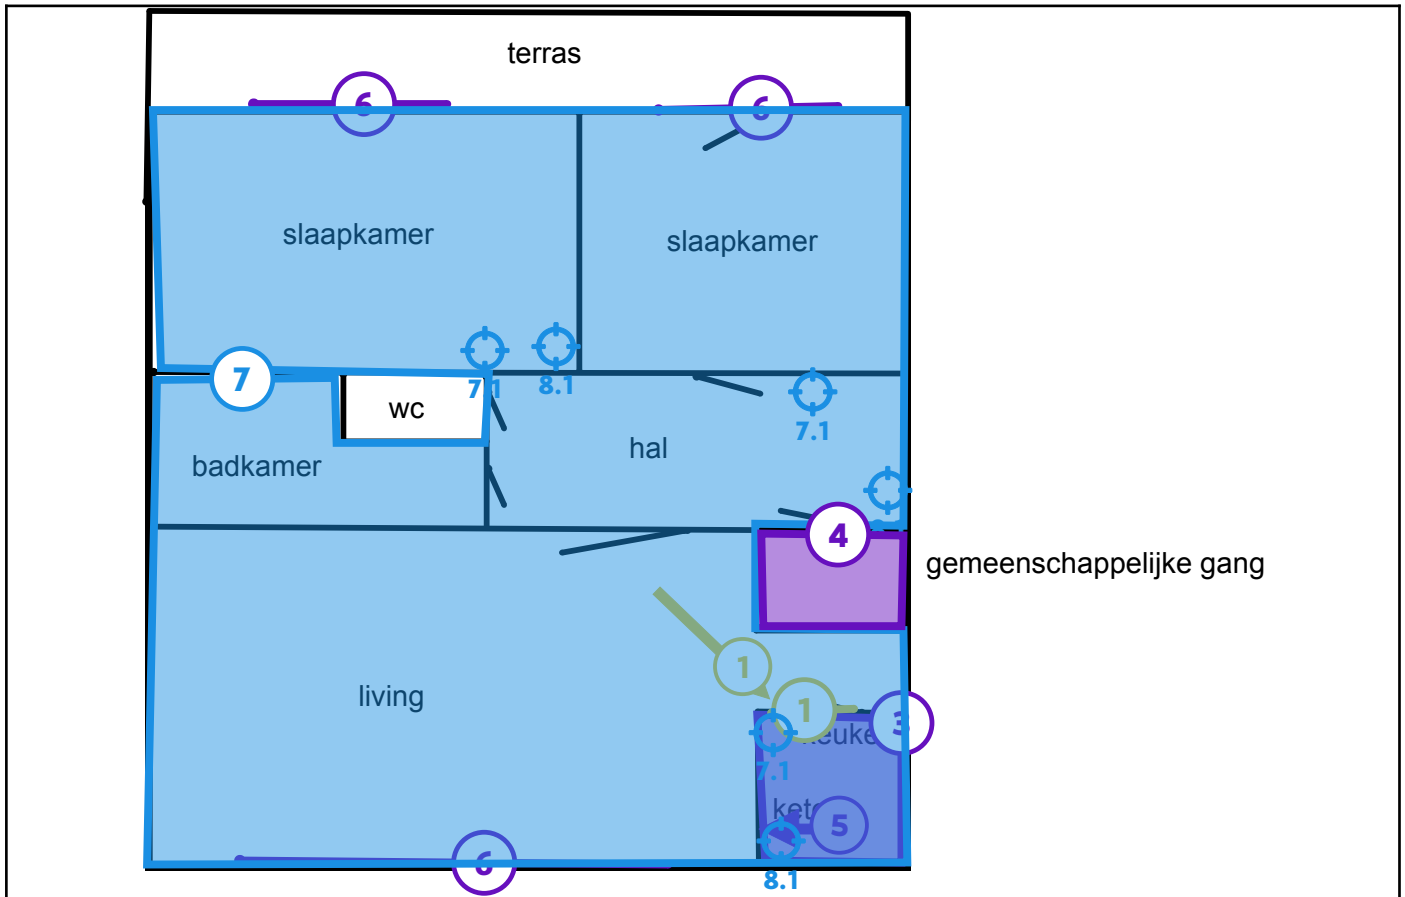
Plan 1.1: Appartement

Beschrijving	Type	Actie
1. Massal dorpel deur keuken	Asbestmateriaal	Zorgvuldig beheren
3. Vinyl keuken gecontroleerd	Advies	-
4. Gemeenschappelijke delen werden niet onderzocht	Advies	-
5. CV ketel Vaillant	Advies	-
6. Mastiek ramen gecontroleerd	Advies	-
7. Pleisterwerk plafonds	Geen asbest	-
7.1 Code: 2	Mengmonster	-
8. Pleisterwerk muren	Geen asbest	-

8.1 Code: 1	Mengmonster	-
-------------	-------------	---

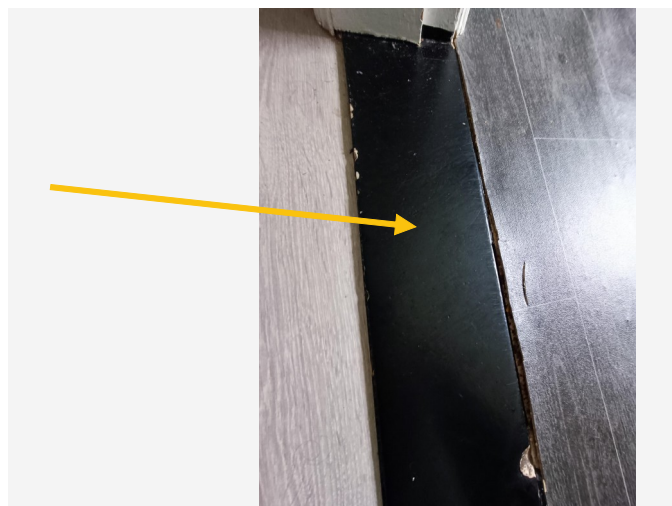
Het asbestmateriaal valt onder de mijlpaal van 2040.

Eindbeoordeling materiaalrisico	Laag materiaalrisico en/of verlaagde kans op vezelvrijgave
---------------------------------	--

Gebondenheid	Categorie 1: hechtgebonden in oorsprong
Asbestsoort (vezeltype)	Alleen chrysotiel
Asbestconcentratie	Laag (< 50%)
Afschermingsgraad van het gehele materiaal	Geheel of deels (ook) vrij aan de binnenlucht
Toestand van het materiaal	Licht beschadigd, licht verweerd. Intact materiaal type Pical – asbestboard of categorie III 'gebondenheid'

Beschrijving	Massal dorpel deur keuken
Omgeving	Binnen
Primaire drager	Vloer
Asbestmateriaal	Plaat, paneel, tablet - Type Massal
Bindmiddel van asbestmateriaal	Cement
Gebondenheid op basis van bindmiddel	Hecht
Hoeveelheid (oppervlakte - dikte - aantal)	• 0,25 m ² - 4,00 cm - 1 stuk
Totaal volume	0,01 m ³
Eenvoudig bereikbaar	Ja
Bevestigingswijze	• Onbekend
Identificatiemethode	Vaststelling zonder monstername

- Zorg voor een veilig beheer. Vermijd het beschadigen van het asbestmateriaal. Controleer de toestand jaarlijks op wijzigingen.

- Eenvoudige handelingen: mag via doe-het-zelf of door werknemer(s) met opleidingsattest eenvoudige handelingen
De dorpel kan voorzichtig losgebeiteld worden, extra bevochtigen om stof te voorkomen + dragen van de nodige beschermingsmiddelen (mondmasker ffp3, handschoenen, tyvec) verpakken in plastic folie en afvoeren naar het containerpark als hechtgebonden asbestafval.

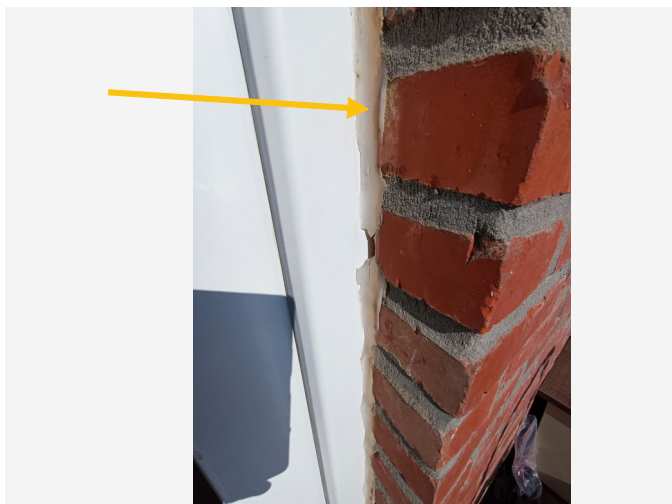
Vrije foto

De mastiek van de ramen is niet asbest verdacht. (soepel, elastisch)

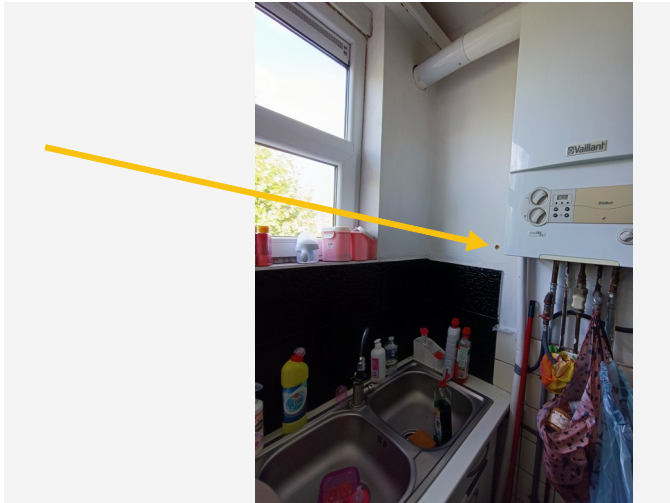
Fiche 8: Pleisterwerk muren

Geen asbest

#	Type	Referentie	Resultaat
8.1	Mengmonster	1	Geen asbest

Beschrijving	Pleisterwerk muren
Omgeving	Binnen
Primaire drager	Binnenwand
Bindmiddel van materiaal	Gips - kalk

Gebondenheid op basis van bindmiddel	Niet-hechtgebonden
Hoeveelheid (oppervlakte - dikte - aantal)	• 111,80 m ² - 1,50 cm - 1 stuk
Totaal volume	1,677 m ³
Identificatiemethode	Vaststelling met monstername
Destructieve handeling voor identificatie	Nee
Opmerking	Mengstaal van 3 punten uitgevoerd in de keuken die tevens ook de ketelruimte is, in de inkomhal en in een slaapkamer. Elke ruimte is bepleisterd, in de natte ruimtes zijn gedeeltelijk betegeld.
