Asbestinventarisatetest

Gemzenstraat 14/1, 2610 Antwerpen

Attestnummer : 20221229-000171.001

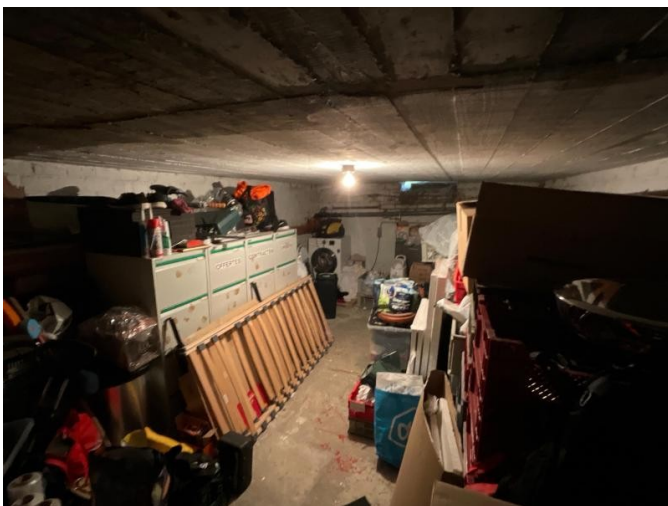
Situeringfoto

Conclusie

Tijdelijke beperking

Reden: Materiaal in opslag

Uitleg van de asbestdeskundige: Niet traceerbaar.

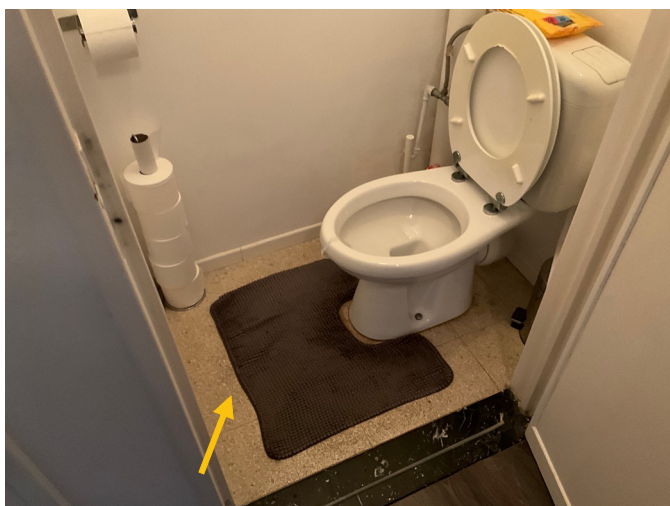
Vrije foto

Advies

Redelijk vermoeden.

Identificatiemethode	Redelijk vermoeden
Primaire drager	Vloer
(Asbest)materiaal	In-situ afwerkingslagen - Lijm laag
Bindmiddel	Lijm
Gebondenheid bindmiddel	Hecht

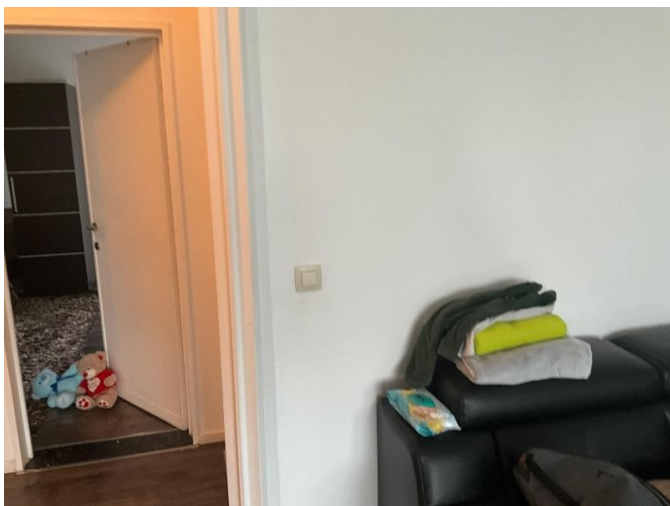
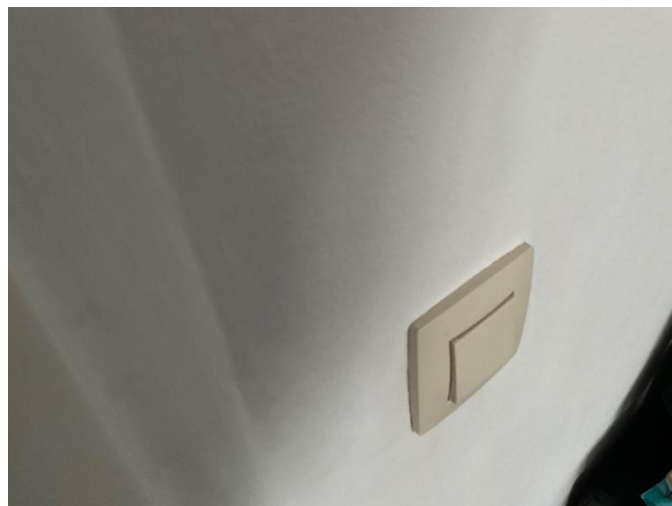
Overzichtsfoto

Conclusie

Geen asbest

#	Type	Referentie	Resultaat
3.1	Mengmonster	1	Geen asbest

Beschrijving	Pleisterwerken + plafonds
Omgeving	Binnen
Primaire drager	Binnenwand
Bindmiddel van materiaal	Gips - kalk

Gebondenheid op basis van bindmiddel	Niet-hechtgebonden
Hoeveelheid (oppervlakte - dikte - aantal)	• 220,00 m ² - 1,00 cm - 1 stuk
Totaal volume	2,20 m ³
Identificatiemethode	Vaststelling met monstername
Destructieve handeling voor identificatie	Ja
Opmerking	Oppervlakte is indicatief.
