Asbestinventarisatetest

Sporthalplein 135, 2610 Antwerpen

Attestnummer : 20250101-000070.000

Zone 1: Hoofdgebouw

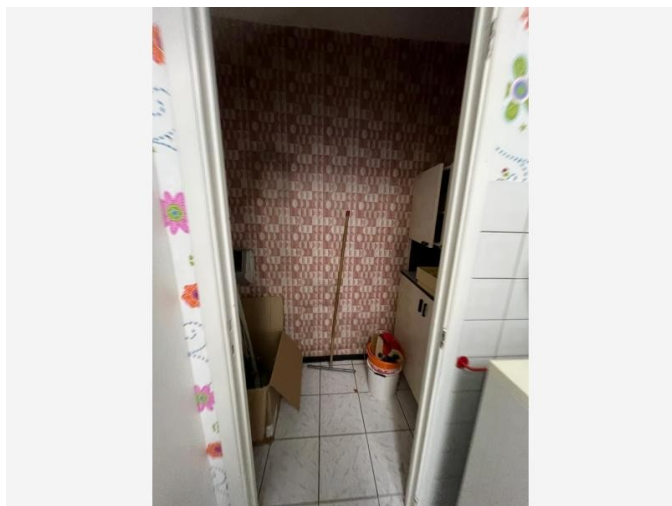
Fiche 5: Pleisterwerk muur

Geen asbest

#	Type	Referentie	Resultaat
5.1	Mengmonster	Id1	Geen asbest

Beschrijving	Pleisterwerk muur
Omgeving	Binnen
Primaire drager	Binnenwand
Bindmiddel van materiaal	Gips - kalk
Gebondenheid op basis van bindmiddel	Niet-hechtgebonden
Hoeveelheid (oppervlakte - dikte - aantal)	• 180,00 m ² - 2,00 cm - 1 stuk
Totaal volume	3,60 m ³
Identificatiemethode	Vaststelling met monsternamen
Destructieve handeling voor identificatie	Nee
