# Asbestinventarisatetest

Quellinstraat 51/701, 2018 Antwerpen

Attestnummer : 20231104-000039.000

Uitgegeven op : 04.11.2023

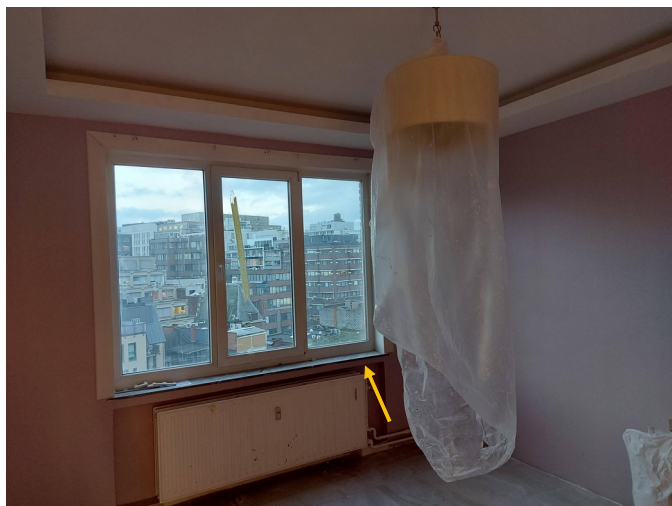
## Fiche 1: Pleisterwerk achterkamer

Geen asbest

| # | Type | Referentie | Resultaat |
|---|---|---|---|
| 1.1 | Puntmonster | 51.2 | Geen asbest |

| Beschrijving | Pleisterwerk achterkamer |
| Bindmiddel van materiaal | Gips - kalk |

| Gebondenheid op basis van bindmiddel | Niet-hechtgebonden |
| Hoeveelheid (oppervlakte - dikte - aantal) | <ul style="list-style-type: none"> <li>• 60,00 m<sup>2</sup> - 1,00 cm - 1 stuk</li> </ul> |

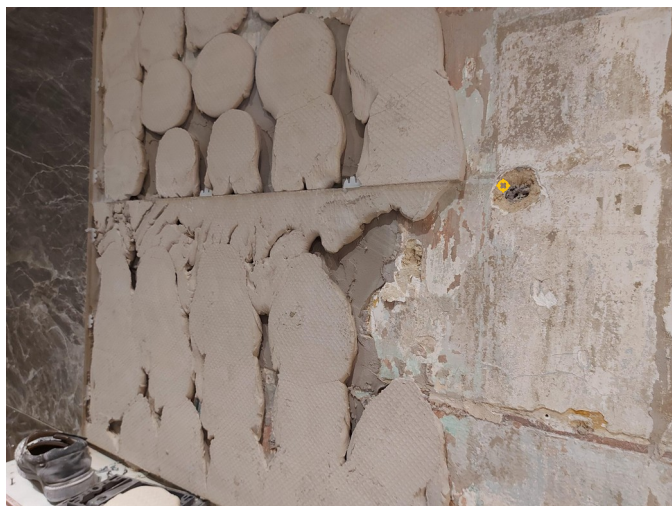
## Fiche 2: Oud pleisterwerk badkamer

Geen asbest

| # | Type | Referentie | Resultaat |
|---|---|---|---|
| 2.1 | Puntmonster | 51.1 | Geen asbest |

| Beschrijving | Oud pleisterwerk badkamer |
| Bindmiddel van materiaal | Gips - kalk |

| Gebondenheid op basis van bindmiddel | Niet-hechtgebonden |
| Hoeveelheid (oppervlakte - dikte - aantal) | <ul style="list-style-type: none"> <li>• 50,00 m<sup>2</sup> - 1,50 cm - 1 stuk</li> </ul> |
