# Asbestinventarisatetest

Ter Heydelaan 430/201, 2100 Antwerpen

Attestnummer : 20230115-000006.000

Uitgegeven op : 15.01.2023

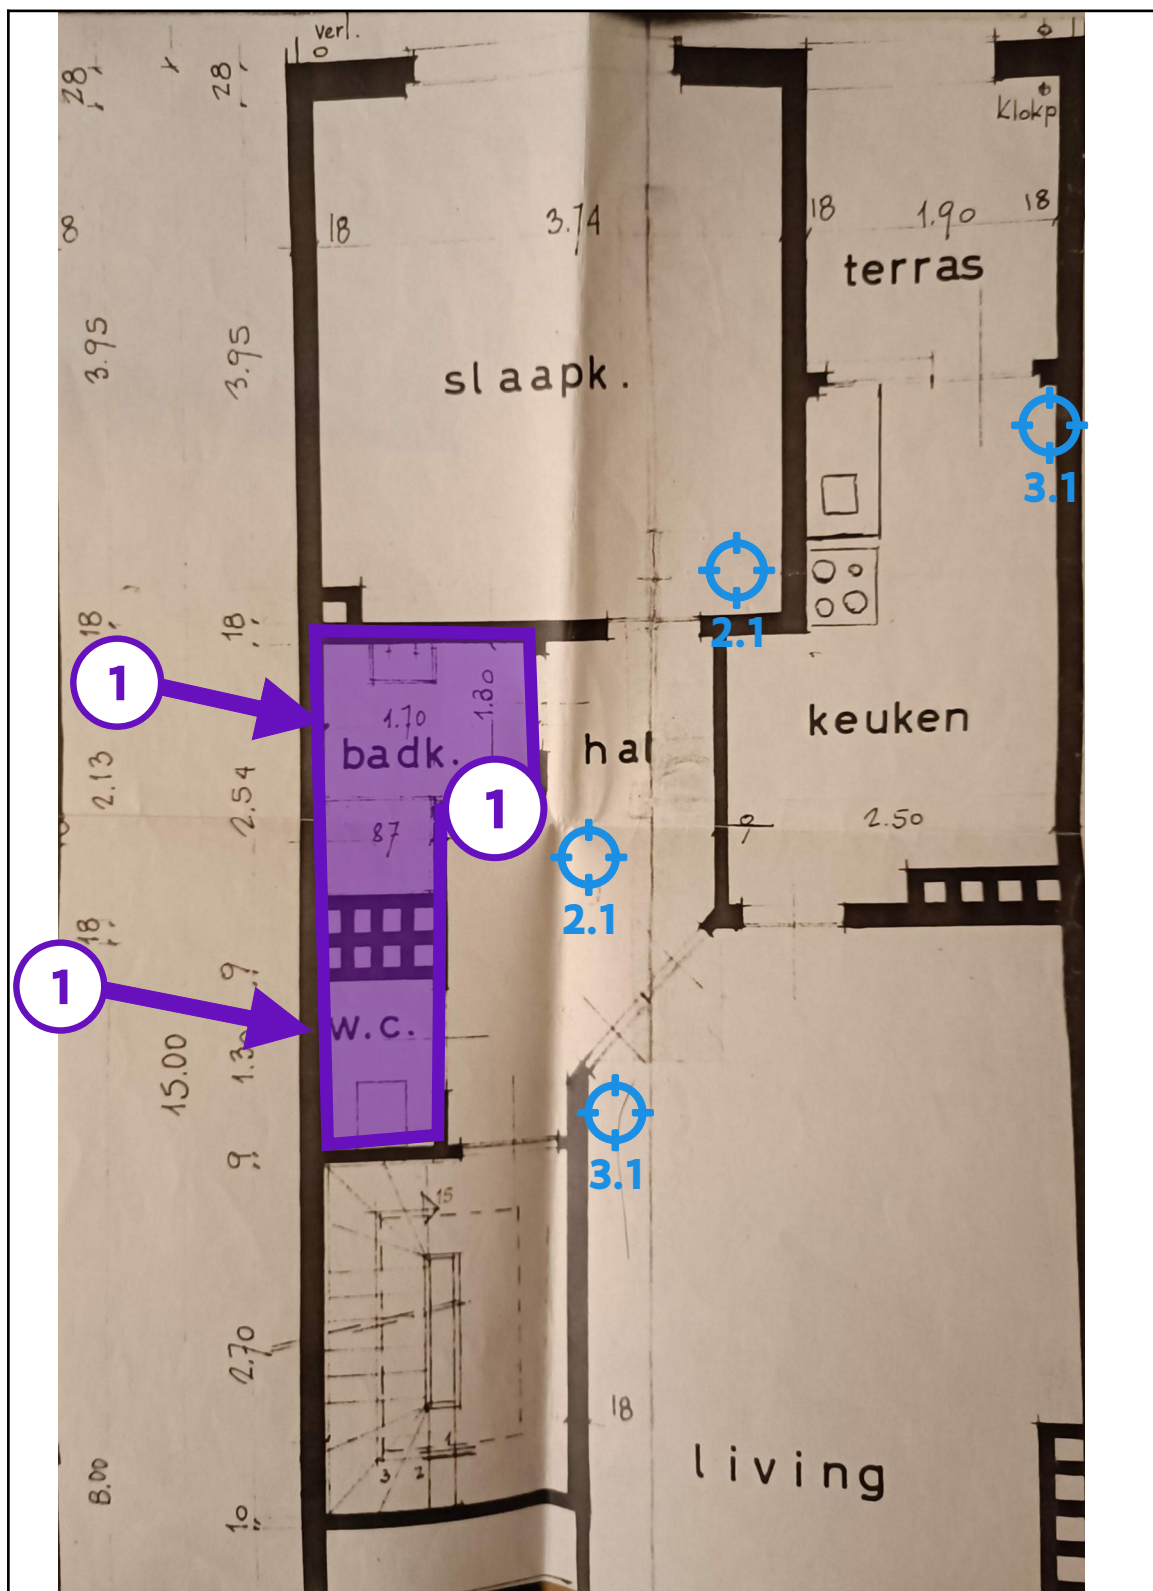
## Plan 1.1: grondplan

| 1. tegellijm failence | Advies | - |
| 2. plafondpleister | Geen asbest | - |
| 3. muurpleister | Geen asbest | - |

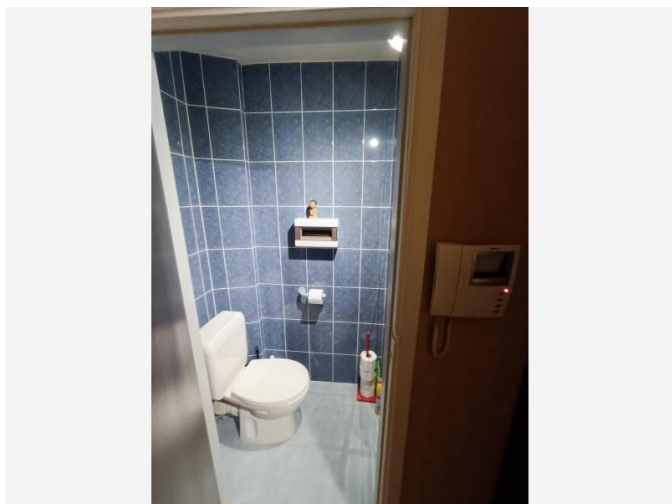
Vrije foto

Er is geen data gekend van het plaatsen van de wandtegels.

Mogelijk bevindt er zich asbestverdachte tegellijm achter de wandtegels. Dit was niet waarneembaar, er waren geen bestaande beschadigingen of openingen in de wandtegels.

Bij verwijderen van de muurtegels een extra staalname laten uitvoeren ter controle.

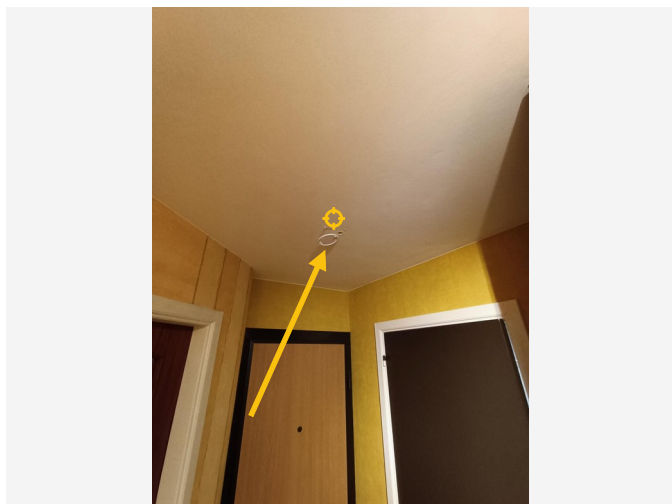
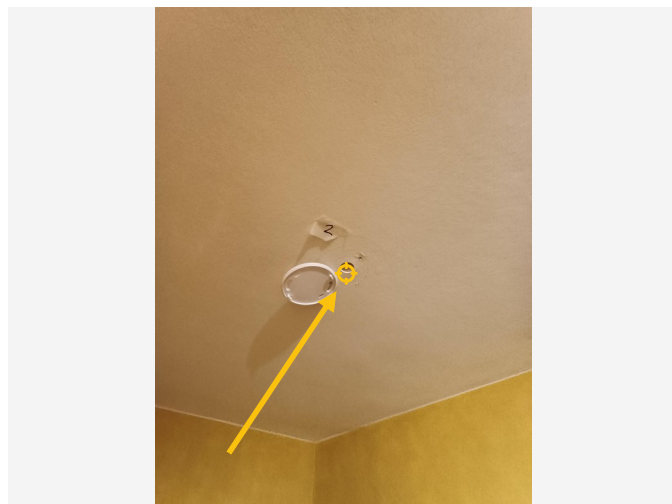
## Fiche 2: plafondpleister

### Conclusie

Geen asbest

| # | Type | Referentie | Resultaat |
|---|---|---|---|
| 2.1 | Mengmonster | 2 | Geen asbest |

| Beschrijving | plafondpleister |
| Primaire drager | Plafond |
| Bindmiddel van materiaal | Gips - kalk |

| Gebondenheid op basis van bindmiddel | Niet-hechtgebonden |

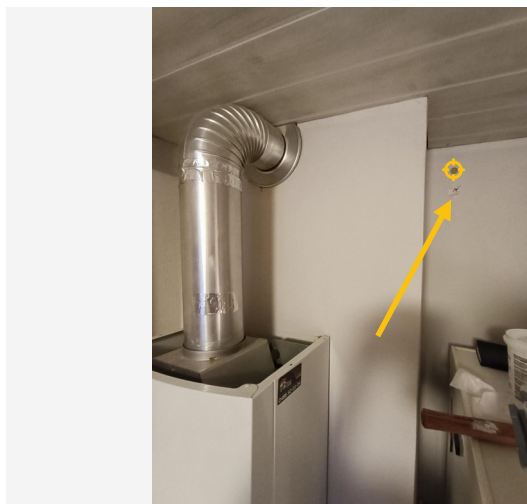
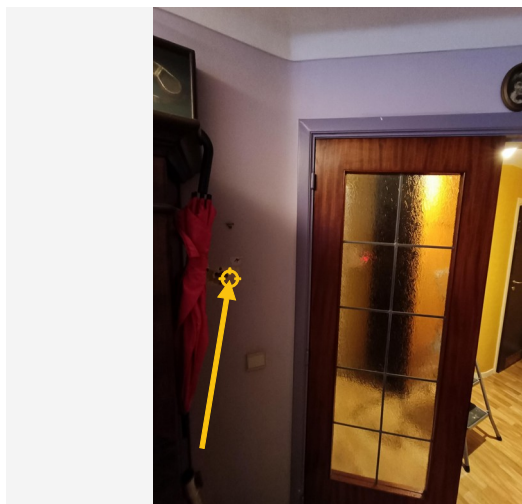
## Conclusie

Geen asbest

| # | Type | Referentie | Resultaat |
|---|---|---|---|
| 3.1 | Mengmonster | 1 | Geen asbest |

| Beschrijving | muurpleister |
| Primaire drager | Binnenwand |
| Bindmiddel van materiaal | Gips - kalk |

| Gebondenheid op basis van bindmiddel | Niet-hechtgebonden |
