Asbestinventarisatetest

Kouter 12, 8970 Poperinge

Attestnummer : 20240612-000651.000

Zone 1: Hoofgebouw

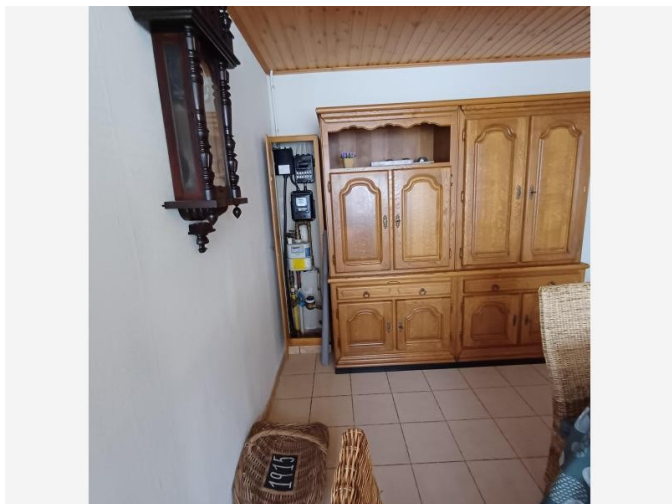
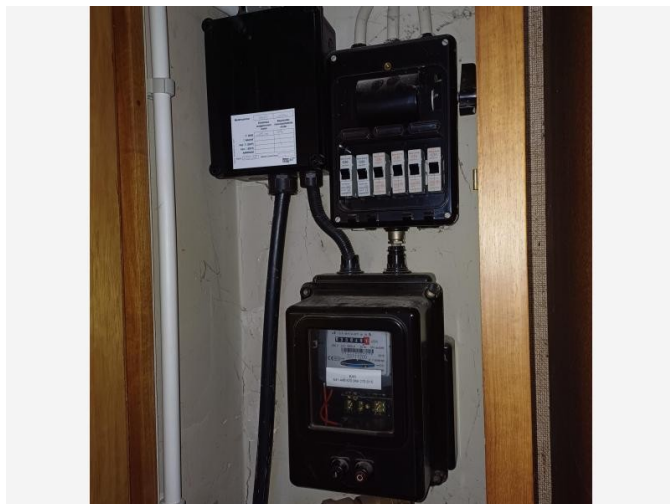
Eindbeoordeling materiaalrisico	Zeer laag materiaalrisico en/of zeer lage kans op vezelvrijgave
---------------------------------	---

Gebondenheid	Categorie 1: hechtgebonden in oorsprong
Asbestsoort (vezeltype)	Crocidoliet aanwezig
Asbestconcentratie	Laag (< 50%)
Afschermingsgraad van het gehele materiaal	Stootvaste afscherming of omkasting
Toestand van het materiaal	Onbeschadigd, niet verweerd

Beschrijving	Elektriciteitsteller Bakeliet
Omgeving	Binnen
Primaire drager	Communicatie en elektrische infrastructuur en uitrusting
Asbestmateriaal	Plaat, paneel, tablet - Type Bakeliet
Bindmiddel van asbestmateriaal	Kunststof of -hars
Gebondenheid op basis van bindmiddel	Hecht
Hoeveelheid (oppervlakte - dikte - aantal)	• 0,50 m ² - 1,00 cm - 1 stuk
Totaal volume	0,005 m ³
Eenvoudig bereikbaar	Ja
Bevestigingswijze	• Geschroefd
Identificatiemethode	Vaststelling zonder monsternamen

- Zorg voor een veilig beheer. Vermijd het beschadigen van het asbestmateriaal. Controleer de toestand jaarlijks op wijzigingen.

- Eenvoudige handelingen: mag via doe-het-zelf of door werknemer(s) met opleidingsattest eenvoudige handelingen
De teller zal ten gepasten tijde verwijderd worden door de distributienetbeheerder

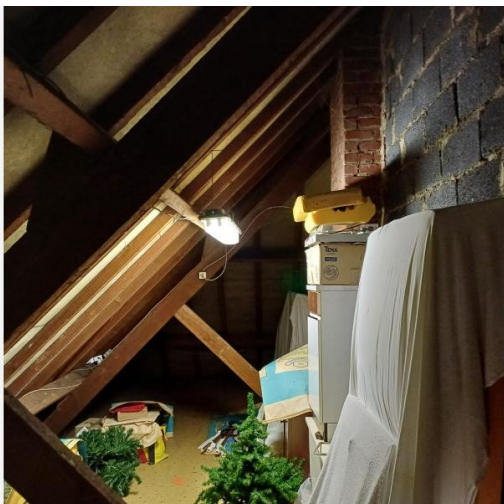
Eindbeoordeling materiaalrisico	Laag materiaalrisico en/of verlaagde kans op vezelvrijgave
---------------------------------	--

Gebondenheid	Categorie 1: hechtgebonden in oorsprong
Asbestsoort (vezeltype)	Crocidoliet aanwezig
Asbestconcentratie	Laag (< 50%)
Afschermingsgraad van het gehele materiaal	Geheel of deels (ook) vrij aan de binnenlucht
Toestand van het materiaal	Onbeschadigd, niet verweerd

Beschrijving	Onderdakplaten
Omgeving	Binnen
Primaire drager	Schuin dak
Asbestmateriaal	Plaat, paneel, tablet - Type Menuiserie
Bindmiddel van asbestmateriaal	Cement
Gebondenheid op basis van bindmiddel	Hecht
Hoeveelheid (oppervlakte - dikte - aantal)	• 110,00 m ² - 0,32 cm - 1 stuk
Totaal volume	0,352 m ³

- Zorg voor een veilig beheer en verwijder dit asbestmateriaal wanneer het bij werken eenvoudig bereikbaar wordt. Controleer de toestand jaarlijks op wijzigingen.

- Eenvoudige handelingen: mag via doe-het-zelf of door werknemer(s) met opleidingsattest eenvoudige handelingen
De onderdakplaten kunnen na zorgvuldig losmaken verwijderd en afgevoerd worden op het moment dat de dakbedekking ooit vervangen wordt

Het dak mag bij wijze van beschermende maatregel langs de binnenkant geïsoleerd worden

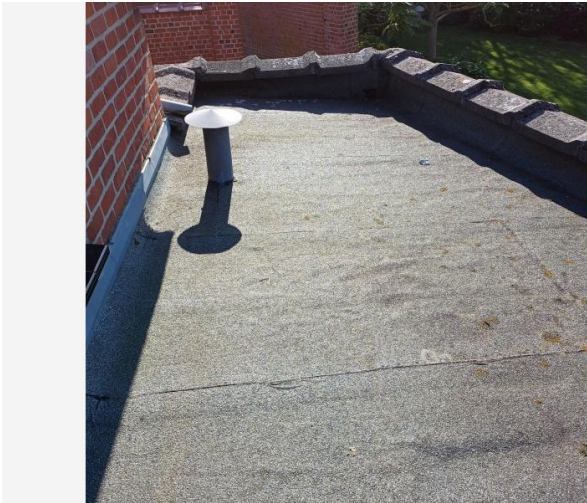
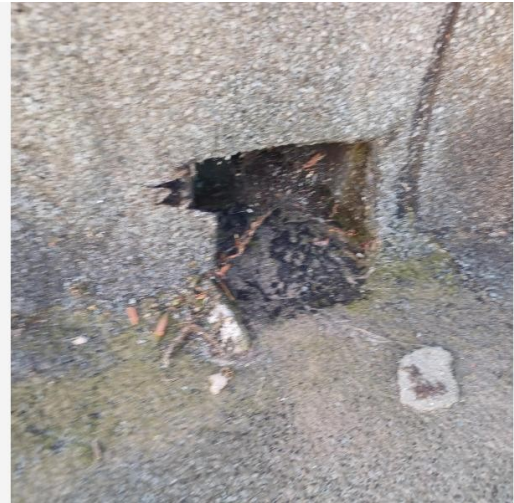
Fiche 3: Roofing

Geen asbest

#	Type	Referentie	Resultaat
3.1	Puntmonster	Roofing	Geen asbest

Beschrijving	Roofing
Omgeving	Buiten
Primaire drager	Plat dak
Bindmiddel van materiaal	Bitumen (roofing, teer, asfalt)

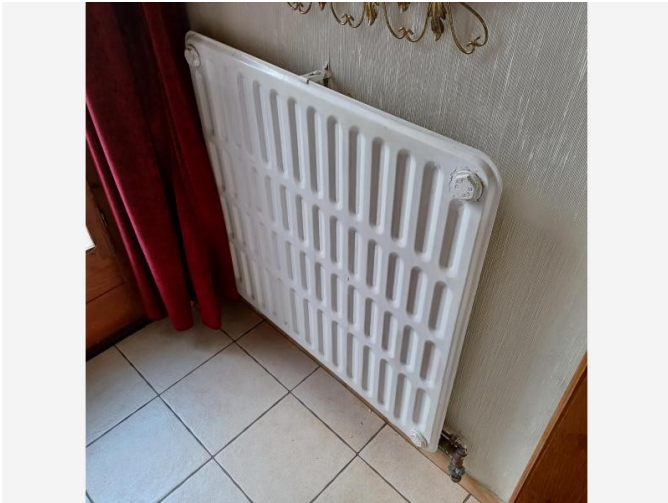
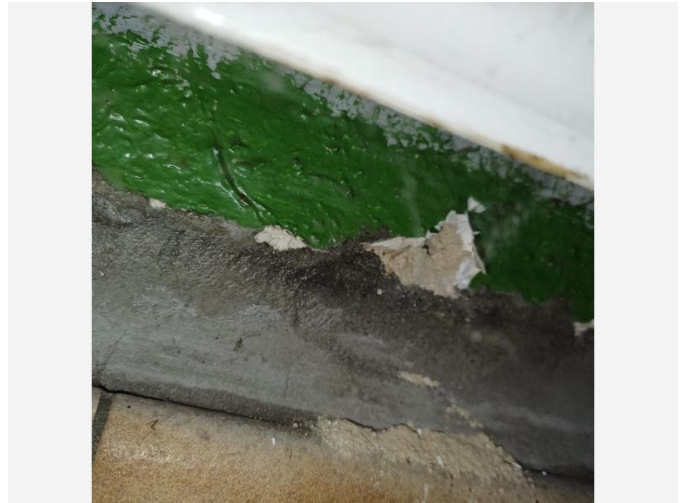
Fiche 4: Pleister Muren

Geen asbest

#	Type	Referentie	Resultaat
4.1	Mengmonster	Pleister Muren	Geen asbest

Beschrijving	Pleister Muren
Omgeving	Binnen
Primaire drager	Binnenwand

Bindmiddel van materiaal	Gips - kalk
Gebondenheid op basis van bindmiddel	Niet-hechtgebonden
Hoeveelheid (oppervlakte - dikte - aantal)	• 500,00 m ² - 2,00 cm - 1 stuk
Totaal volume	10,00 m ³
Identificatiemethode	Vaststelling met monstername
Destructieve handeling voor identificatie	Nee
Opmerking	De plafonds zijn opgebouwd uit niet-asbestverdacht materiaal nl. houten planchetten & houten platen
