# Asbestinventarisatetest

Duinkerkestraat 47, 8970 Poperinge

Attestnummer : 20231002-000368.000

Uitgegeven op : 02.10.2023

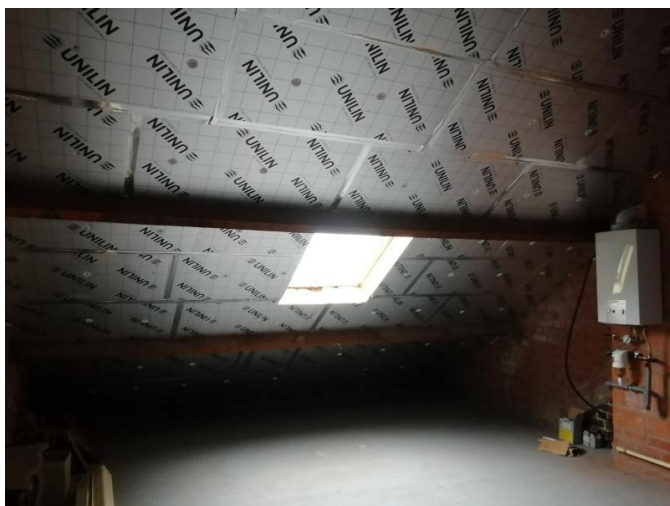
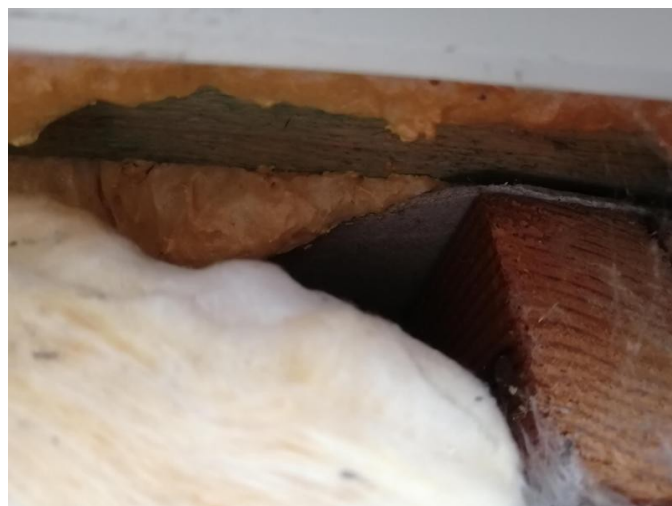
Beschrijving	Type	Actie
1. Onderdak	Asbestmateriaal	Zorgvuldig beheren

Overzichtsfoto

Detailfoto

Eindbeoordeling materiaalrisico	Zeer laag materiaalrisico en/of zeer lage kans op vezelvrijgave
---------------------------------	---

Gebondenheid	Categorie 1: hechtgebonden in oorsprong
Asbestsoort (vezeltype)	Crocidoliet aanwezig
Asbestconcentratie	Laag (< 50%)
Afschermingsgraad van het gehele materiaal	Enkel randen niet afgeschermd maar geen contact met binnenluchtstromen
Toestand van het materiaal	Onbeschadigd, niet verweerd

Beschrijving	Onderdak
Omgeving	Binnen
Primaire drager	Schuin dak
Asbestmateriaal	Plaat, paneel, tablet - Type Menuiserite
Bindmiddel van asbestmateriaal	Cement
Gebondenheid op basis van bindmiddel	Hecht
Hoeveelheid (oppervlakte - dikte - aantal)	<ul style="list-style-type: none"><li>• 55,00 m<sup>2</sup> - 0,32 cm - 1 stuk</li></ul>
Totaal volume	0,176 m <sup>3</sup>
Eenvoudig bereikbaar	Nee <ul style="list-style-type: none"><li>• Het asbestmateriaal is bedekt (uitgezonderd laag verf, coating, behang, kunststof, textiel) en het wegnemen van het bedekkende materiaal kan niet zonder het bedekkende materiaal te beschadigen.</li></ul>

Het asbestmateriaal valt onder de mijlpaal van 2040.

Zorgvuldig beheren

- Zorg voor een veilig beheer en verwijder dit asbestmateriaal wanneer het bij werken eenvoudig bereikbaar wordt. Controleer de toestand jaarlijks op wijzigingen.

- Eenvoudige handelingen: mag via doe-het-zelf of door werknemer(s) met opleidingsattest eenvoudige handelingen  
De onderdakplaten kunnen na zorgvuldig losmaken verwijderd en afgevoerd worden wanneer de dakbedekking ooit vervangen wordt

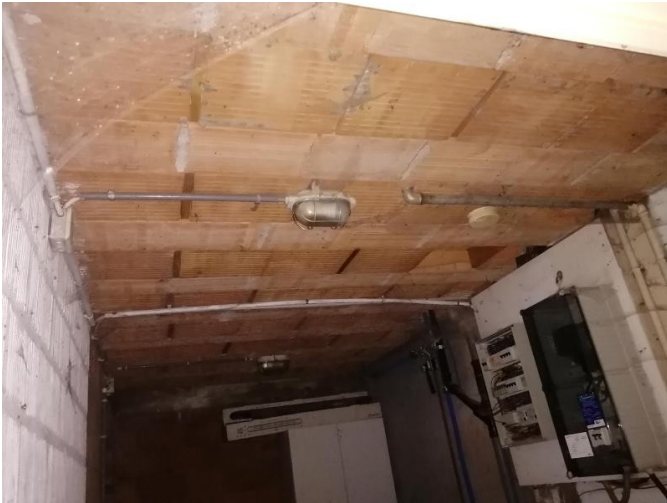
Vrije foto

De plafonds zijn opgebouwd uit niet-asbestverdacht materiaal nl. slaltons & potten + houten planchetten

Identificatiemethode	Vaststelling & expertise (niet-asbestverdacht)
Primaire drager	Plafond
(Asbest)materiaal	Staltons & potten + houten planchetten
Bindmiddel	Klei & hout
Gebondenheid bindmiddel	Hecht

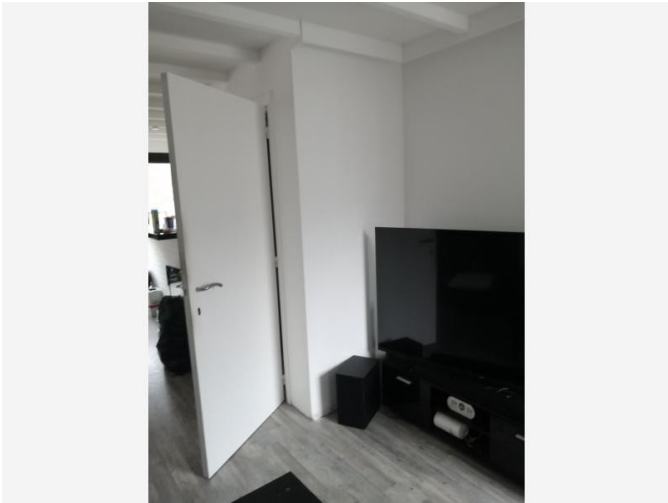
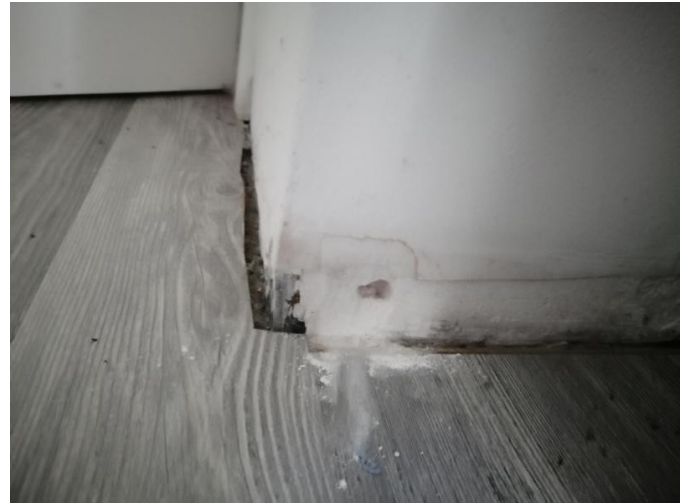
## Fiche 3: Pleister Muren

Geen asbest

Overzichtsfoto

Detailfoto

#	Type	Referentie	Resultaat
3.1	Mengmonster	Pleister muren	Geen asbest

Beschrijving	Pleister Muren
Omgeving	Binnen
Primaire drager	Binnenwand

<b>Bindmiddel van materiaal</b>	Gips - kalk
<b>Gebondenheid op basis van bindmiddel</b>	Niet-hechtgebonden
<b>Hoeveelheid (oppervlakte - dikte - aantal)</b>	• 300,00 m <sup>2</sup> - 2,00 cm - 1 stuk
<b>Totaal volume</b>	6,00 m <sup>3</sup>
<b>Identificatiemethode</b>	Vaststelling met monstername
<b>Destructieve handeling voor identificatie</b>	Nee
