Asbestinventarisatetest

Schotensteenweg 104C, 2960 Brecht

Attestnummer : **20240423-000050.000**

Uitgegeven op : **23.04.2024**

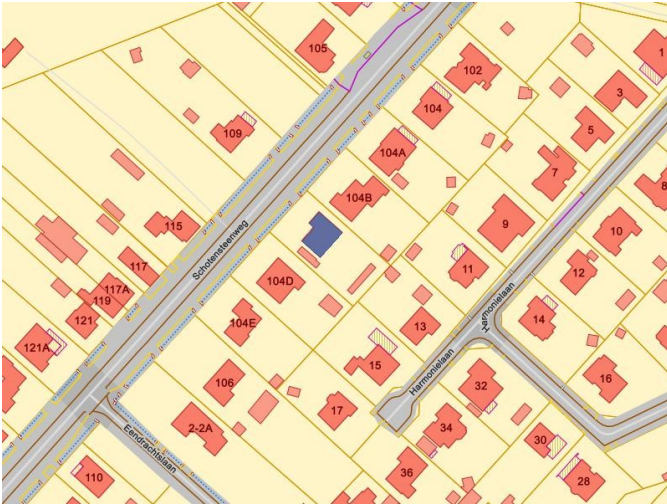
Zone 1: Hoofdgebouw

- 0 Asbestmaterialen
- 0 Beperkingen
- 0 Uitsluitingen
- 0 Roerende goederen
- 0 Puin, steenslag, (water)bodem
- 0 Adviezen
- 1 Geen asbest**
