Asbestinventarisatetest

Romershovenstraat 188/1, 3730 Hoeselt

Attestnummer : 20230413-000236.000

Uitgegeven op : 13.04.2023

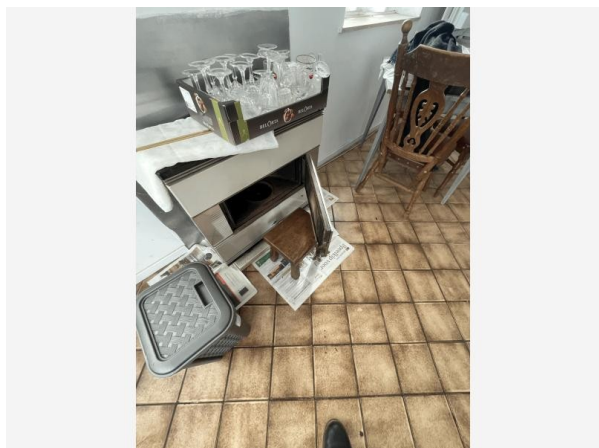
Fiche 1: Kacheltoew (oude kachel tegen voorgevel)

Asbestmateriaal

Overzichtsfoto

Detailfoto

Het asbestmateriaal valt onder de mijlpaal van 2034.

| Eindbeoordeling materiaalrisico | Hoog materiaalrisico en/of hoge kans op vezelvrijgave |

| Gebondenheid | Categorie 3: niet-hechtgebonden met weinig of geen matrix |
| Asbestsoort (vezeltype) | Alleen chrysotiel |
| Asbestconcentratie | Hoog ($\geq 50\%$) |
| Af schermingsgraad van het gehele materiaal | Geheel of deels (ook) vrij aan de binnenlucht |
| Toestand van het materiaal | Matig beschadigd, matig verweerd |

| Beschrijving | Kacheltouw (oude kachel tegen voorgevel) |
| Asbestmateriaal | Koord, lint, band, strip |
| Hoeveelheid (lengte - omtrek - aantal) | <ul style="list-style-type: none">• 1,20 m - 1,50 cm - 1 stuk |

Dringend verwijderen

- Scherm in afwachting van verwijdering het asbestmateriaal af van luchtstromingen en verstoring: bijvoorbeeld door het te verpakken, te fixeren, af te dekken, signalisatie - afbakening aan te brengen, ...

- Eenvoudige handelingen: enkel door erkend asbestverwijderaar
Asbestkoord - De ketel / CV / Kachel dient als een geheel te worden afgevoerd, door gecertificeerd personeel met certificatie en kennis in asbestverwijdering. Uitvoering door daartoe opgeleid personeel en volgens de richtlijnen uit de codex Welzijn op het werk, boek 6, titel 3 Asbest.

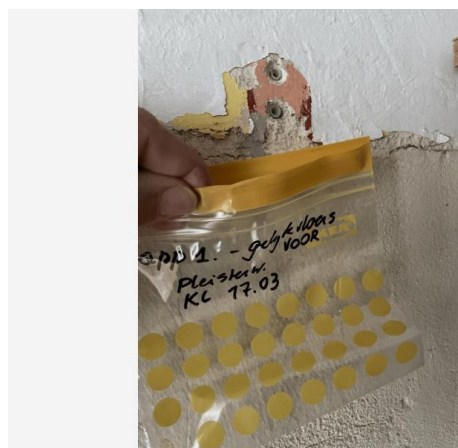
Fiche 2: Appartement 1 - Monster 1 - Pleisterwerk

Geen asbest

Overzichtsfoto

Detailfoto

| # | Type | Referentie | Resultaat |
|---|---|---|---|
| 2.1 | Mengmonster | 2302020-001 | Geen asbest |

| Beschrijving | Appartement 1 - Monster 1 - Pleisterwerk |

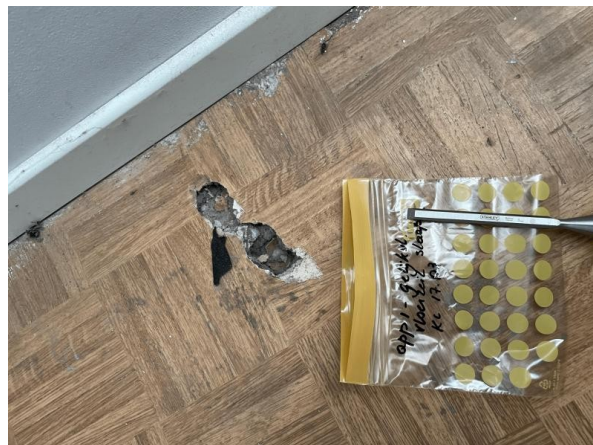
Fiche 3: Appartement 1 - Monster 2 - Vloerzeil

Geen asbest

Overzichtsfoto

Detailfoto

| # | Type | Referentie | Resultaat |
|---|---|---|---|
| 3.1 | Puntmonster | 2302020-002 | Geen asbest |

| Beschrijving | Appartement 1 - Monster 2 - Vloerzeil |
