# Asbestinventarisatetest

Romershovenstraat 188/2, 3730 Hoeselt

Attestnummer : 20230413-000240.000

**Niet-asbestveilig**

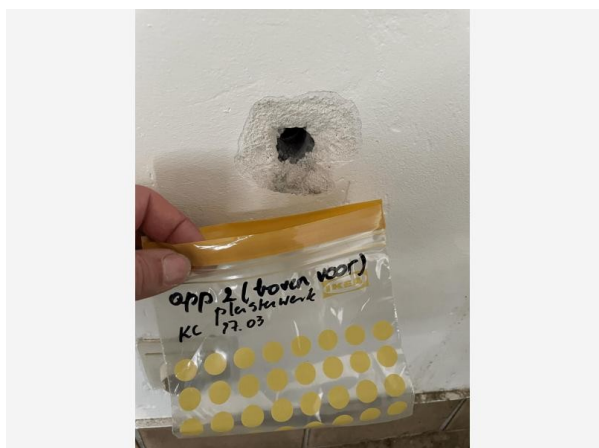
## Fiche 2: Appartement 2 - Monster 1 - Pleisterwerk

Geen asbest

Overzichtsfoto

Detailfoto

#	Type	Referentie	Resultaat
2.1	Mengmonster	2302020-003	Geen asbest

Beschrijving	Appartement 2 - Monster 1 - Pleisterwerk
Omgeving	Binnen
Primaire drager	Binnenwand
Bindmiddel van materiaal	Gips - kalk

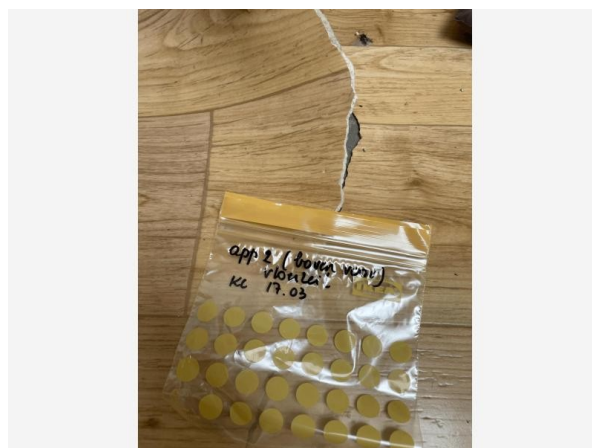
## Fiche 3: Appartement 2 - Monster 2 - Vloerzeil

Geen asbest

Overzichtsfoto

Detailfoto

#	Type	Referentie	Resultaat
3.1	Puntmonster	2302020-004	Geen asbest

Beschrijving	Appartement 2 - Monster 2 - Vloerzeil
Omgeving	Binnen
Primaire drager	Vloer
Bindmiddel van materiaal	Kunststof of -hars
