Asbestinventarisatetest

Romershovenstraat 188/3, 3730 Hoeselt

Attestnummer : 20230413-000242.000

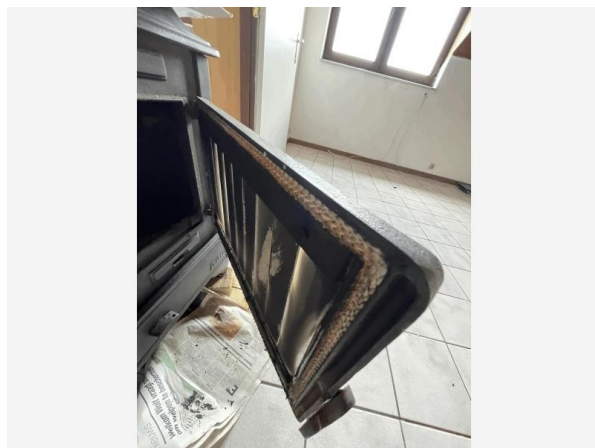
Fiche 1: Apartment 3 - Asbestkoord (kachel)

Asbestmateriaal

Eindbeoordeling materiaalrisico	Hoog materiaalrisico en/of hoge kans op vezelvrijgave
---------------------------------	---

Gebondenheid	Categorie 3: niet-hechtgebonden met weinig of geen matrix
Asbestsoort (vezeltype)	Alleen chrysotiel
Asbestconcentratie	Hoog ($\geq 50\%$)
Af schermingsgraad van het gehele materiaal	Geheel of deels (ook) vrij aan de binnenlucht
Toestand van het materiaal	Matig beschadigd, matig verweerd

Beschrijving	Appartement 3 - Asbestkoord (kachel)
Omgeving	Binnen
Primaire drager	HVAC infrastructuur en uitrusting
Asbestmateriaal	Koord, lint, band, strip
Bindmiddel van asbestmateriaal	Weinig of geen bindmiddel (textiel, bevolking, ...)
Gebondenheid op basis van bindmiddel	Niet-hechtgebonden
Hoeveelheid (lengte - omtrek - aantal)	<ul style="list-style-type: none">• 1,30 m - 1,50 cm - 1 stuk
Totale oppervlakte	0,02 m ²
Eenvoudig bereikbaar	Ja
Bevestigingswijze	<ul style="list-style-type: none">• Geklemd
Identificatiemethode	Vaststelling zonder monstername

Dringend verwijderen

- Scherm in afwachting van verwijdering het asbestmateriaal af van luchtstromingen en verstoring: bijvoorbeeld door het te verpakken, te fixeren, af te dekken, signalisatie - afbakening aan te brengen, ...

- Eenvoudige handelingen: enkel door erkend asbestverwijderaar
Asbestkoord - De ketel / CV / Kachel dient als een geheel te worden afgevoerd, door gecertificeerd personeel met certificatie en kennis in asbestverwijdering. Uitvoering door daartoe opgeleid personeel en volgens de richtlijnen uit de codex Welzijn op het werk, boek 6, titel 3 Asbest.
