Asbestinventarisatetest

Galgenweellaan 22/001, 2050 Antwerpen

Attestnummer : 20231109-000338.002

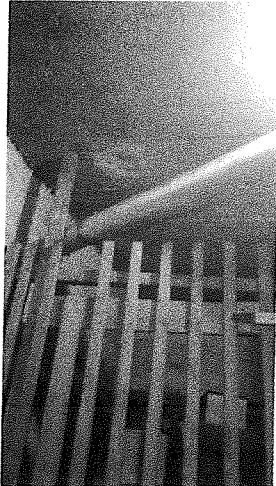
Fiche 1: Leidingisolatie

Asbestmateriaal

Eindbeoordeling materiaalrisico Verhoogd materiaalrisico en/of verhoogde kans op vezelvrijgave

Gebondenheid Categorie 2: niet-hechtgebonden met matrix

Asbestsoort (vezeltype) Crocidoliet aanwezig

Asbestconcentratie Hoog ($\geq 50\%$)

Afschermingsgraad van het gehele materiaal Geheel of deels (ook) vrij aan de binnenlucht

Toestand van het materiaal Onbeschadigd, niet verweerd

Beschrijving Leidingisolatie

Asbestmateriaal In-situ afwerkingslagen - Thermische isolatie

Hoeveelheid (lengte - omtrek - dikte - aantal) • 1,50 m - 20,00 cm - 4,00 cm - 1 stuk

Verwijderen

- Zorg voor een veilig beheer. Vermijd het beschadigen van het asbestmateriaal. Controleer de toestand jaarlijks op wijzigingen.

- Hermetische zone (erkend asbestverwijderaar)
Stofverspreiding verhinderen tijdens werken

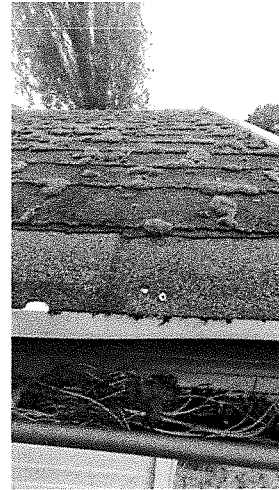
Eindbeoordeling materiaalrisico Laag materiaalrisico en/of verlaagde kans op vezelvrijgave

Gebondenheid Categorie 1: hechtgebonden in oorsprong

Asbestsoort (vezeltype) Crocidoliet aanwezig

Asbestconcentratie Laag (< 50%)

Af schermingsgraad van het gehele materiaal Geheel of deels vrij aan de buitenlucht

Toestand van het materiaal Licht beschadigd, licht verweerd. Intact materiaal type Pical – asbestboard of categorie III 'gebondenheid'

Beschrijving Roofing

Asbestmateriaal Dak- en gevelbekleding - Roofing

Hoeveelheid (oppervlakte – aantal) • 10,00 m² - 1 stuk

Zorgvuldig beheeren

- Zorg voor een veilig beheer. Vermijd het beschadigen van het asbestmateriaal. Controleer de toestand jaarlijks op wijzigingen.
- Zorg voor een veilig beheer en verwijder dit asbestmateriaal wanneer het bij werken eenvoudig bereikbaar wordt. Controleer de toestand jaarlijks op wijzigingen.

- Hermetische zone (erkend asbestverwijderaar)
Stofverspreiding verhinderen tijdens werken

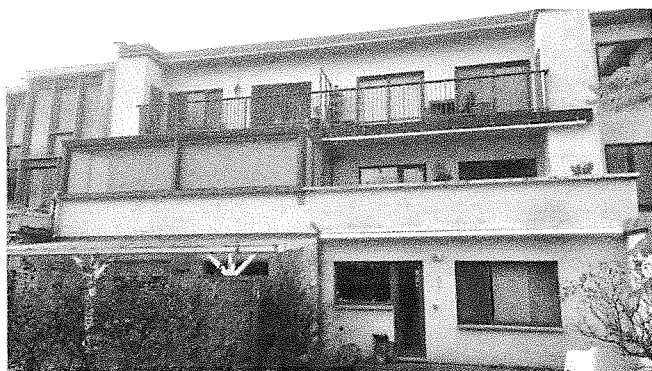
Situeringsfoto

Uitgesloten van inspectie

Bouwjaar: 2017

Constructies gebouwd vanaf 2001 moeten niet onderzocht worden

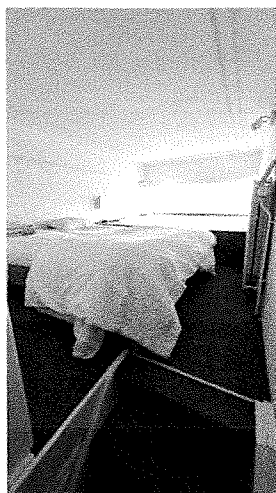
Fiche 4: Pleister plafond

Geen asbest

#	Type	Referentie	Resultaat
4.1	Mengmonster	231235_2	Geen asbest

Beschrijving	Pleister plafond
Omgeving	Binnen
Primaire drager	Plafond
Bindmiddel van materiaal	Gips - kalk

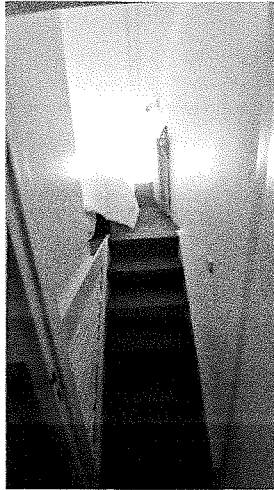
Fiche 5: Pleister muren

Geen asbest

#	Type	Referentie	Resultaat
5.1	Mengmonster	231235_1	Geen asbest

Beschrijving	Pleister muren
Omgeving	Binnen
Primaire drager	Binnenwand
Bindmiddel van materiaal	Gips - kalk
